# TRIBUNALE ORDINARIO - TORINO

## ESPROPRIAZIONI IMMOBILIARI 316/2025

## CONSULENZA ESTIMATIVA GIUDIZIARIA

del 25/09/2025

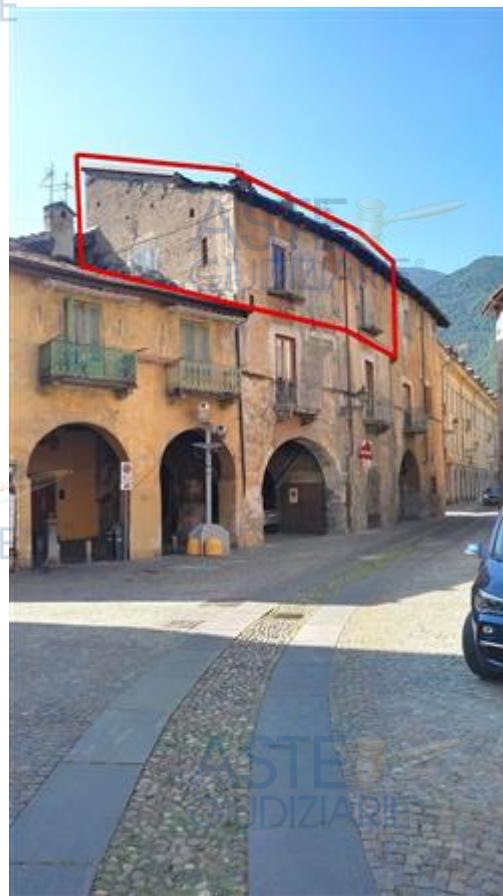
L'edificio presenta due facciate su vie pubbliche (via Martiri della Libertà e Vicolo della Pace) aventi le medesime caratteristiche: intonaco (gravemente ammalorato), balconi a sbalzo in pietra e ringhiera metallica. Gli infissi sono in legno protetti in origine da persiane esterne in legno, ad oggi per lo più mancanti. Per quanto

Facciata con indicazione unità oggetto di pignoramento

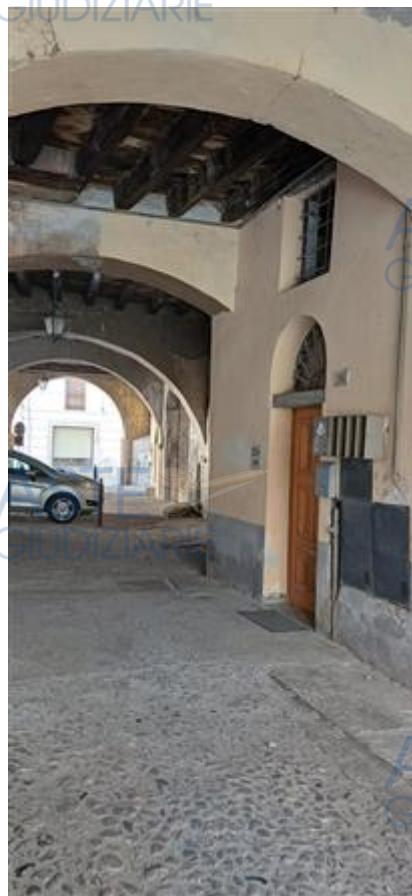
Porticato d'ingresso allo stabile

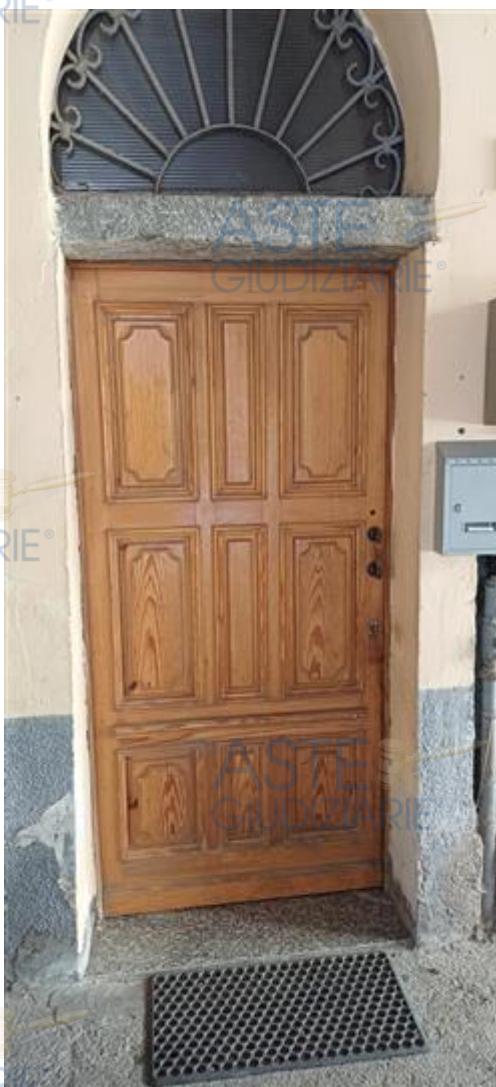
L'accesso allo stabile da via Martiri della Libertà avviene da un portoncino ad un battente in legno con architrave in pietra. Il vano scala, in scarse condizioni manutentive, presenta pavimento in pietra e pareti intonacate e tinteggiate, le scale con stuttura in c.a. presentano alzate e pedate rivestite in pietra e ringhiera metallica.

Vano scala

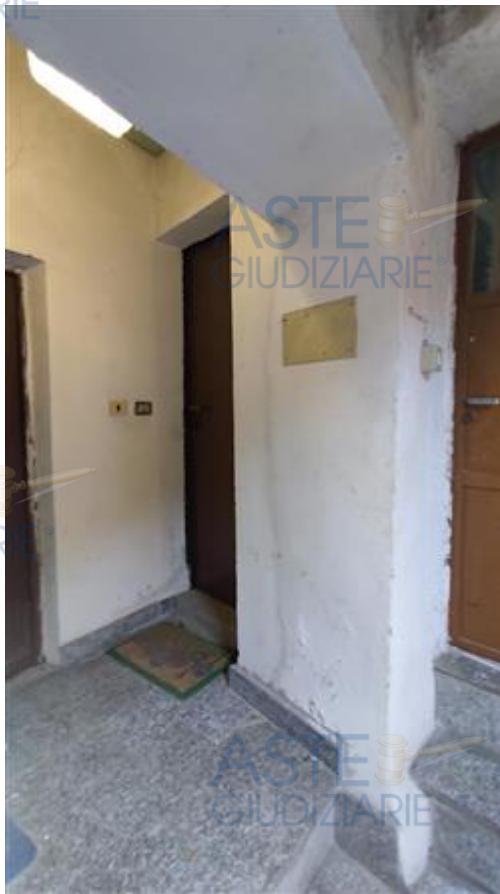
Ingresso all'unità oggetto di pignoramento

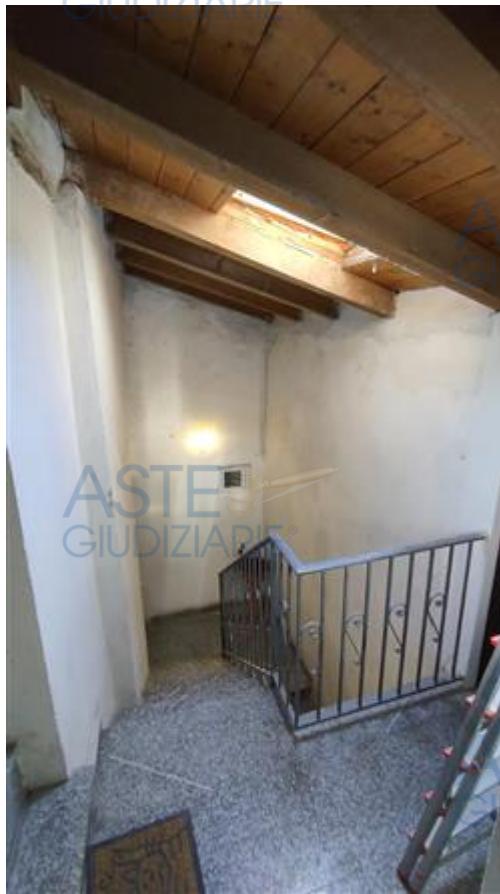
Il vano scala comune presenta decorazioni presumibilmente mai effettuate dal più recente rifacimento di parte del tetto.

Vano scala

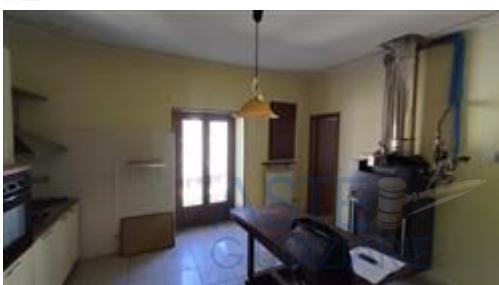
- Impianto di riscaldamento: autonomo con caldaia a legna interna installata nel locale soggiorno/cucina, radiatori in alluminio. L'acqua calda sanitaria è generata da uno scaldacqua a gas metano installato in nicchia all'interno del locale soggiorno/cucina.
- Condizioni manutentive interne: per il sub.24 discrete nel complesso ad eccezione di alcune infiltrazioni presenti nelle camere del piano secondo e dei mancati ripristini a seguito dell'installazione della caldaia a legna. Per il sub.18 condizioni pessime nel complesso.

Soggiorno/cucina

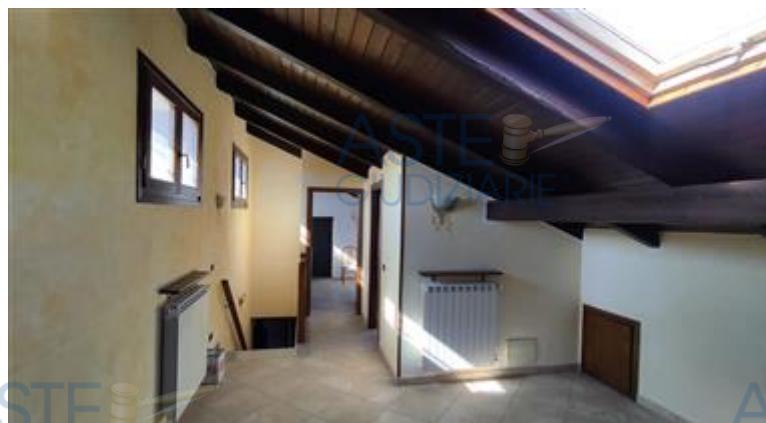
Piano 3

Sono state rilevate le **seguenti difformità**: Al piano terzo assenza di porta e parete di delimitazione disimpegno con funzione di antibagno.

Sono state rilevate le seguenti difformità: Al piano terzo non è presente il vano di disimpegno con funzione di antibagno.

Le difformità sono regolarizzabili mediante: Costruzione di parete di delimitazione del disimpegno e relativa porta

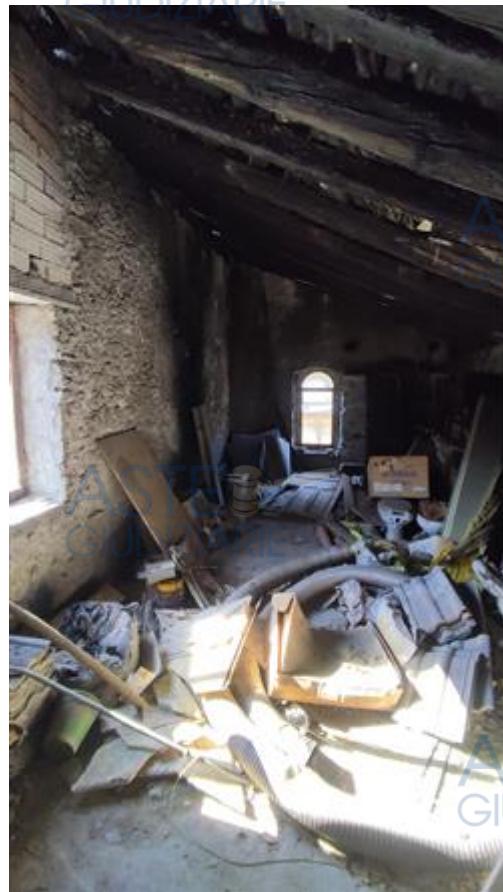
Sub.18
