CONSULENZA TECNICA D'UFFICIO NEL PROCEDIMENTO
DI ESECUZIONE IMMOBILIARE N.° 460/2024PROMOSSO DA
CONDOMINIO Via GIOACHINO QUARELLO 22 A/B
CONTRO
ESECUTATA

RELAZIONE PERITALE

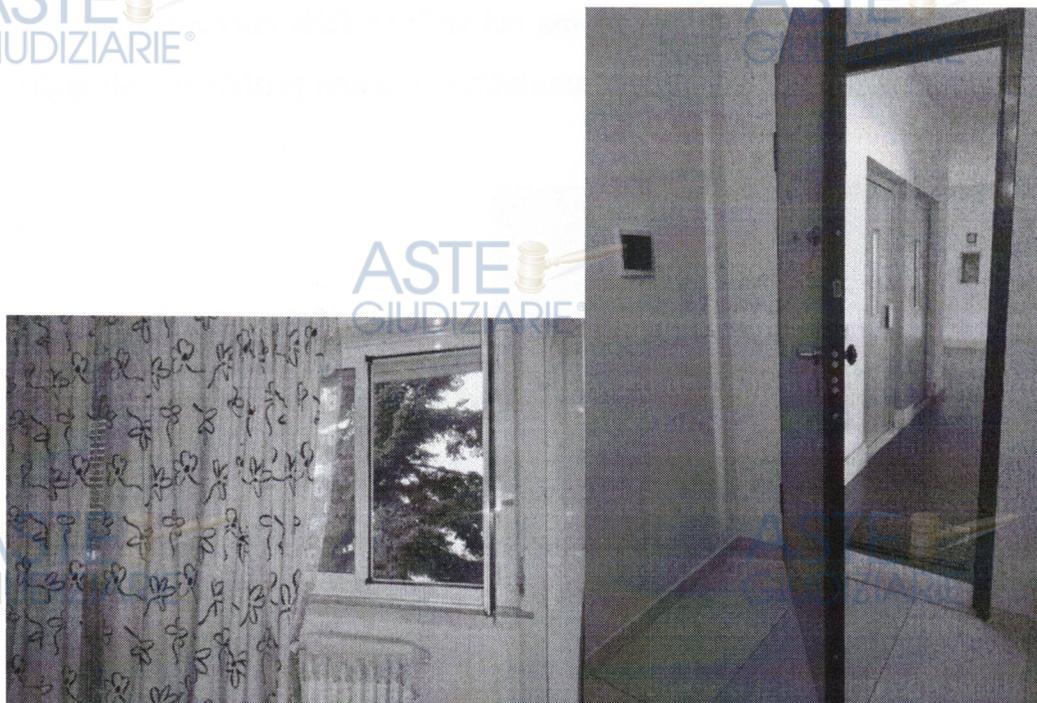
L'appartamento in esame è stato oggetto di lavori di manutenzione in periodi diversi: nel 2015, all'epoca dell'acquisto da parte dell'attuale proprietaria, erano da poco stati sostituiti tutti i serramenti esterni ora in PVC con vetrocamera e la porta caposcala ora blindata,

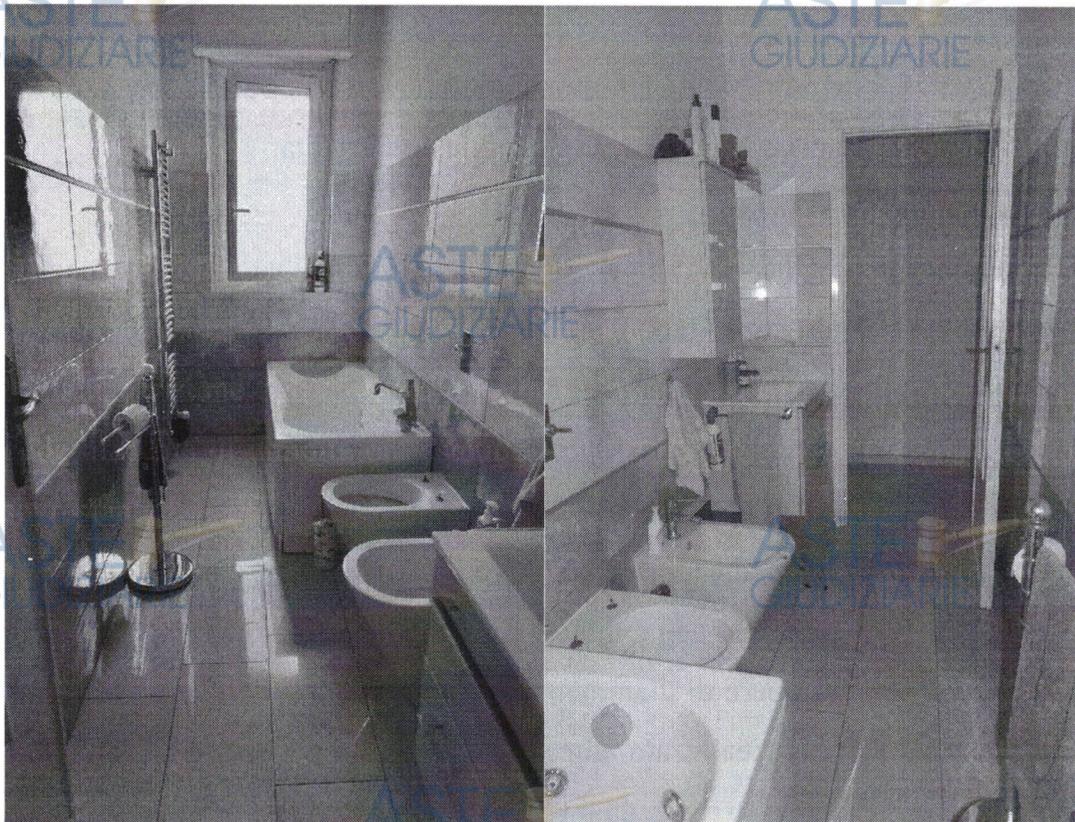
mentre l'esecutata, dopo l'acquisto, ha rifatto il servizio grande che è ora dotato di lavello, water, bidet, vasca con idromassaggio e termo-arredo,

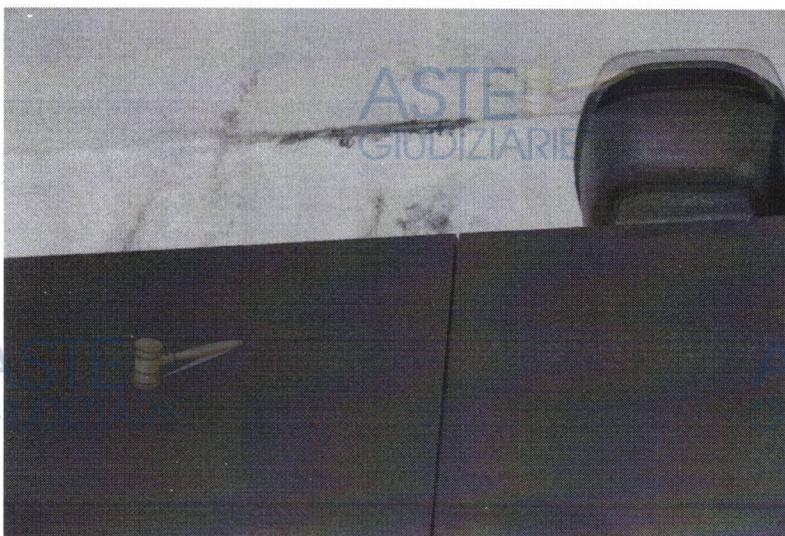
La manutenzione dell'alloggio è pertanto buona, ma nel soffitto della cucina compaiono delle macchie di umidità ora asciutte dovute presumibilmente a una perdita nell'alloggio sovrastante.
