TRIBUNALE ORDINARIO - TORINO

ESPROPRIAZIONI IMMOBILIARI 517/2023

CONSULENZA ESTIMATIVA GIUDIZIARIA

A **Locali commerciali: ristorazione, Birreria** a ROSTA Corso Moncenisio 36, della superficie commerciale di **384,90** mq per la quota di 1000/1000 di piena proprietà (*** DATO OSCURATO ***)

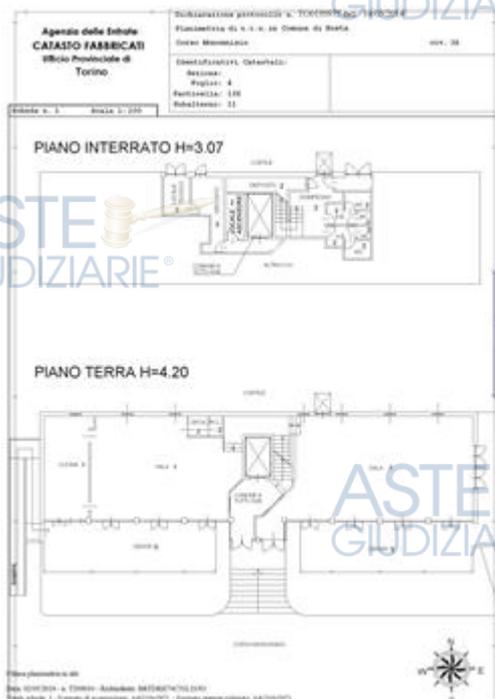
Planimetria catastale

Sono state rilevate le seguenti difformità: - posizione scalette interne al piano rialzato; - posizione della finestra in cucina al piano rialzato; - conformazione dei dehors; - conformazione del disimpegno al piano seminterrato (ingresso comune); - nell'assenza di indicazione "comune" dell'ingresso dal cortile; - nell'indicazione difforme dell'altezza interna del piano Rialzato.

Le difformità sono regolarizzabili mediante: Variazione catastale per esatta rappresentazione grafica. Il costo stimato per la variazione catastale ammonta indicativamente ad € 1.000,00 per oneri professionali ed € 100,00 per diritti di segreteria catastale.
