TRIBUNALE ORDINARIO - TORINO

ESPROPRIAZIONI IMMOBILIARI 929/2024

CONSULENZA ESTIMATIVA GIUDIZIARIA

del 01/12/25

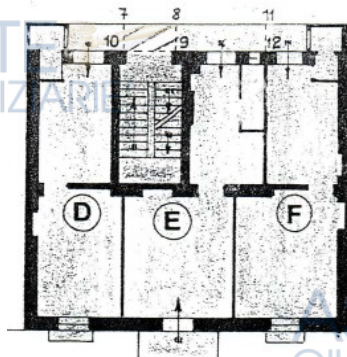
Servitù. La porzione di balcone al piano primo (2° f.t.) perimetrata dai numeri 7-8-9-10-7 nella planimetria allegata al regolamento di condominio è comune agli alloggi D-E-F. Al piano primo (2° f.t.)

la porzione di balcone perimetrata dai nn° 8-9-12-11-8 dell'alloggio E è gravata dalla servitù di passaggio a favore dell'alloggio F.

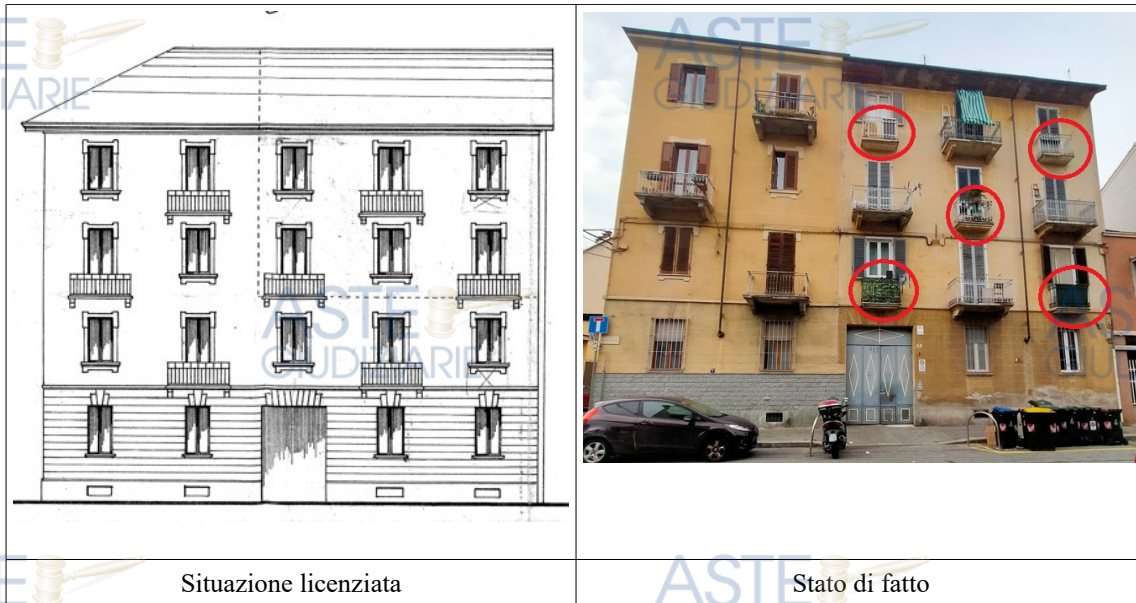
1. ai piani secondo e quarto fuori terra sopra il portone d'ingresso sono presenti dei balconi su via Bessanese non indicati nel prospetto dell'edificio allegato alla pratica edilizia;
2. ai piani secondo e quarto fuori terra sul lato opposto a via Givoletto sono presenti dei balconi su via Bessanese non indicati nel prospetto dell'edificio allegato alla pratica edilizia.

Di conseguenza tutte le finestre in affaccio sui balconi sono state trasformate in porte finestre

Le difformità sono regolarizzabili mediante: procedura edilizia in sanatoria ai sensi degli articoli 6 bis, 36 e 37 del D.M. 380/01 e s.m.i.. Alla luce del fatto che tali modifiche riguardano parti strutturali dell'edificio è anche necessario presentare una sanatoria strutturale ai sensi dell'art. 4 della legge 1086/71. La regolarizzazione delle difformità dovrà essere presentata dal Condominio pertanto non è possibile definirne i costi per singola unità immobiliare.

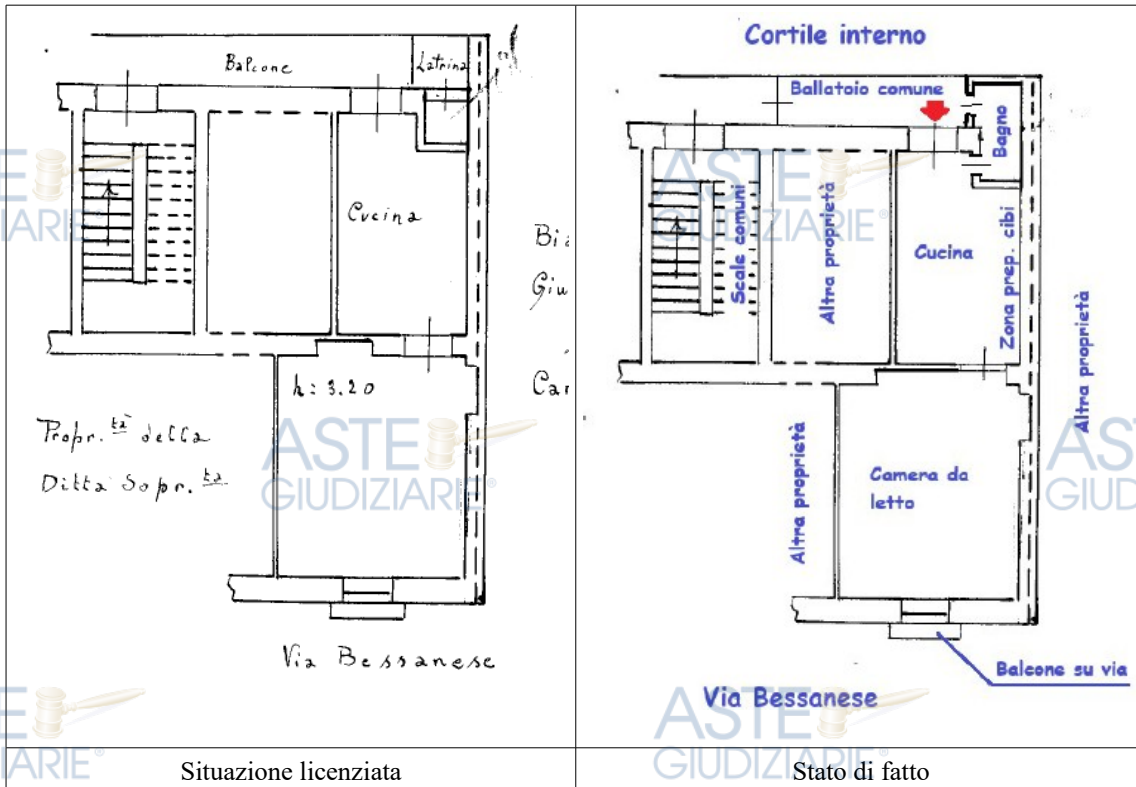
1. Il locale bagno risulta realizzato mediante la demolizione del muro interno (con porta) originariamente indicato tra la latrina e l'interno dell'abitazione. Inoltre, è stata realizzata una piccola finestra affacciata sul ballatoio comune ed è stata aperta una comunicazione tra i locali cucina e bagno, al fine di consentire l'accesso a quest'ultimo direttamente dall'interno dell'unità abitativa;
2. la parete divisoria tra la cucina e la camera da letto presenta, in una porzione, dimensioni inferiori rispetto a quanto riportato nella planimetria catastale;

Le difformità riscontrate appaiono verosimilmente **regolarizzabili mediante procedura di edilizia in sanatoria**, ai sensi degli articoli **6-bis, 36 e 37 del D.P.R. 380/2001 e s.m.i.**, previa verifica del rispetto dei requisiti **igienico-sanitari** dei locali. La regolarizzazione è tuttavia subordinata alla condizione che le modifiche non abbiano interessato **parti strutturali** dell'edificio e che siano garantiti i **requisiti aeroilluminanti** minimi previsti dalla normativa vigente. Potrebbe inoltre rendersi necessaria una **autorizzazione condominiale** per gli interventi che incidono su parti comuni.

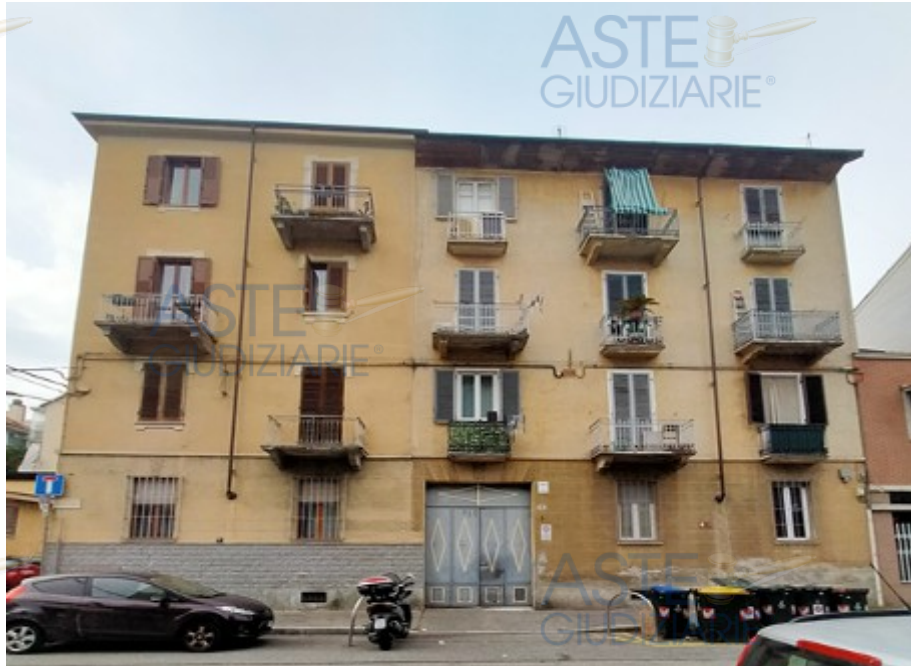
Immobile condominiale visto da Via Bessanese

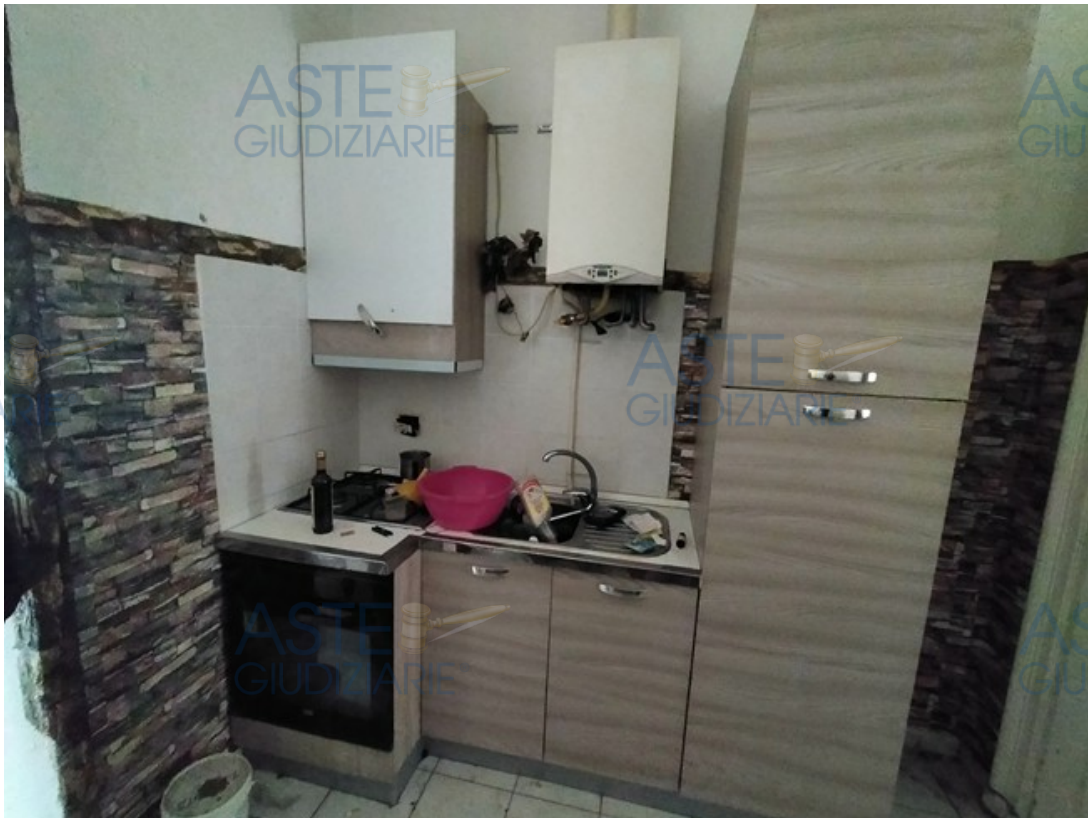
Zona preparazione cibi nel locale cucina
