**TRIBUNALE DI TRAPANI - SEZIONE MISURE DI PREVENZIONE**

**Procedura n. ° 56/08 + 59/08 R.G.M.P. nei confronti di  
in confisca definitiva**

**Cava di calcare e marmo sita in località Noce del Comune di Custonaci  
(TP) di proprietà della in  
confisca definitiva**

**AGGIORNAMENTO STIMA BENI MOBILI**

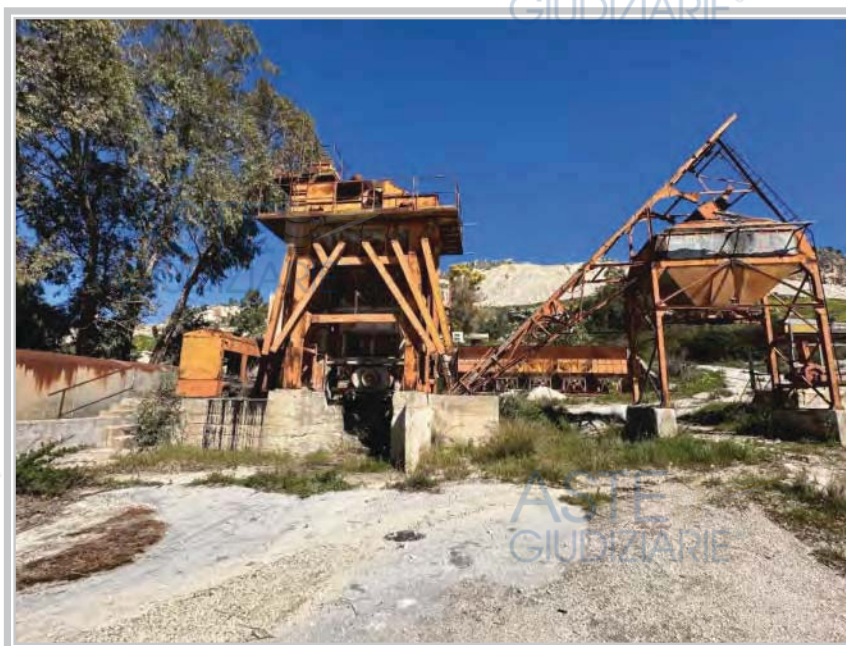
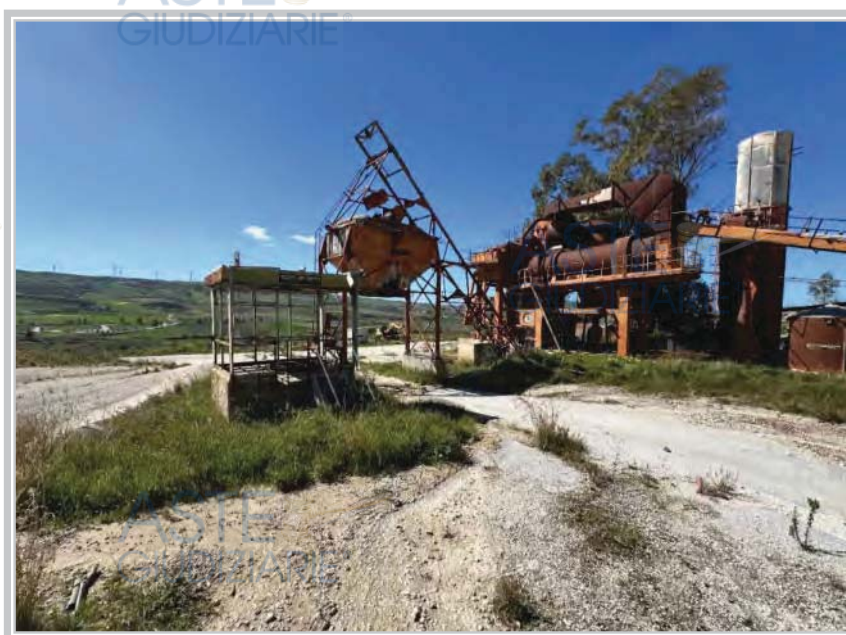
Allo data di redazione del presente aggiornamento, l'impianto in questione, si presenta sostanzialmente nello stesso stato di consistenza e conservazione rilevati nell'anno 2016. Lo stato di conservazione pessimo è riconducibile oltre che alla vetustà dei componenti costituenti l'impianto anche, dall'obsolescenza tecnologica dello stesso impianto. Quest'ultima rappresenta una variabile sostanziale e imprescindibile per la determinazione del valore di mercato con conseguente deprezzamento del bene per come meglio specificato nei successivi paragrafi.

**Foto 3 :** Vista dell'impianto di produzione di conglomerati bituminosi (anno di ripresa 2024).

**Foto 4 :** Vista dell'impianto di produzione di conglomerati bituminosi (anno di ripresa 2024).

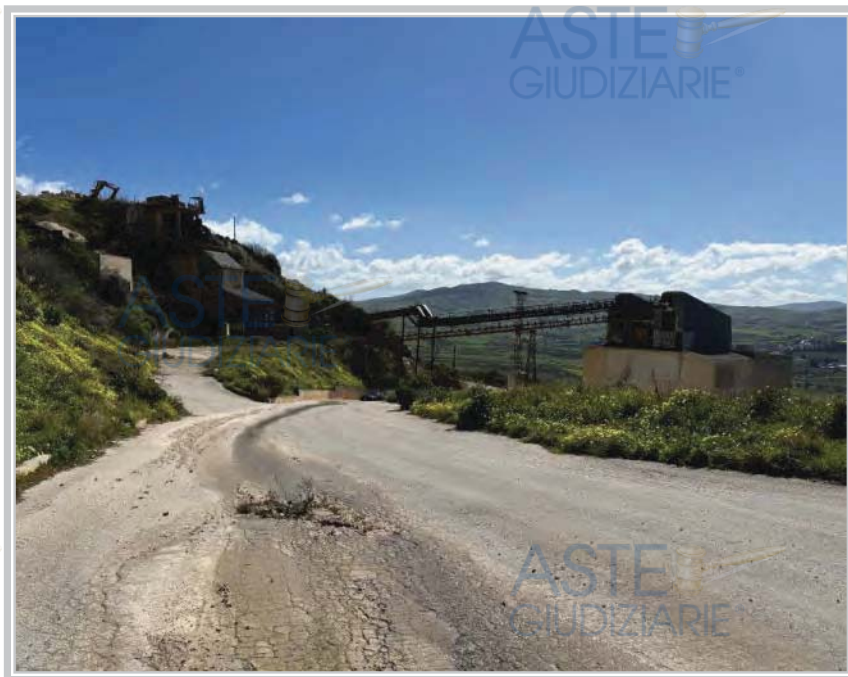
All'attualità, nel corso dei recenti sopralluoghi effettuati dallo scrivente, lo stato di conservazione dell'impianto può essere definito – analogamente all'impianto di produzione di inerti bituminosi – pessimo per la vetustà dei componenti – oggi non trascurabile – e per l'obsolescenza tecnologica intervenuta per il lungo periodo di inutilizzazione delle attrezzature e lo sviluppo tecnologico del settore.

**Foto 6** : Impianto di frantumazione e selezione di materiali inerti (anno di ripresa 2024).

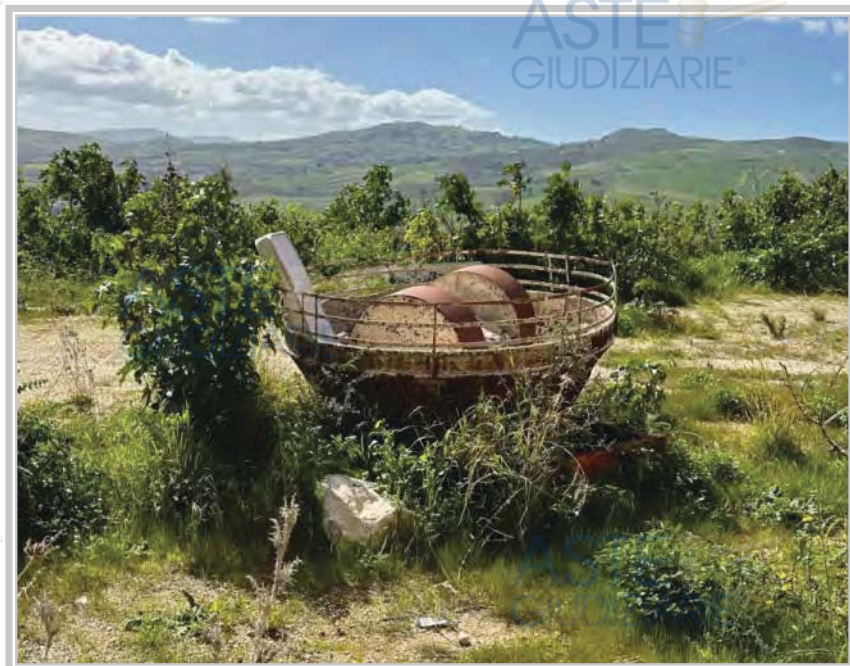
- un'impastatrice con stato d'uso pessimo;

Foto n. 8 : Impastatrice (anno di ripresa 2024)

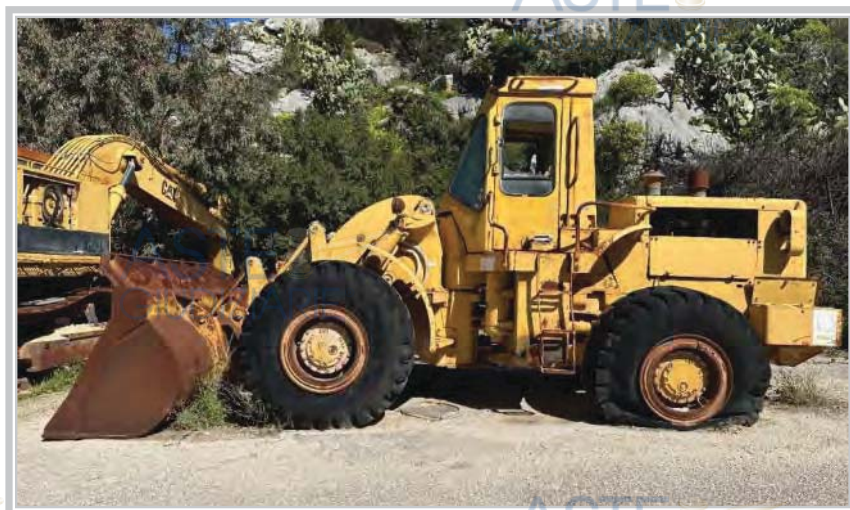
- **PALA GOMMATA CATERPILLAR MOD. 966C**, parchata nel piazzale antistante il magazzino/deposito;  
n.° di serie : 42J12347  
Anno di costruzione : 1976  
ore : non visibili  
Stato d'uso: pessimo.  
Rispetto al 2016 si registra la frantumazione dei cristalli dell'abitacolo con conseguente un peggioramento dello stato di conservazione.

**Foto n. 14 :** Pala gommata Caterpillar 966C (ripresa anno 2024)

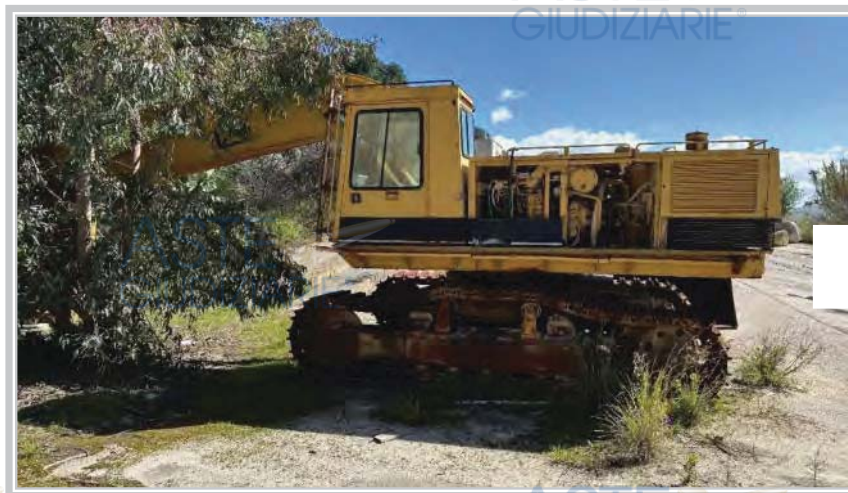
- **ESCAVATORE CINGOLATO CATERPILLAR MOD. 235D**, parchata nel piazzale antistante il magazzino/deposito;  
n.° di serie : non visibile  
Anno di costruzione : non visibile  
Ore : 15.700  
Stato d'uso : pessimo.  
Si conserva lo stato di conservazione men che mediocre già rilevato nell'anno 2016.

**Foto n. 16 :** Escavatore cingolato Caterpillar 235D (anno di ripresa 2024)

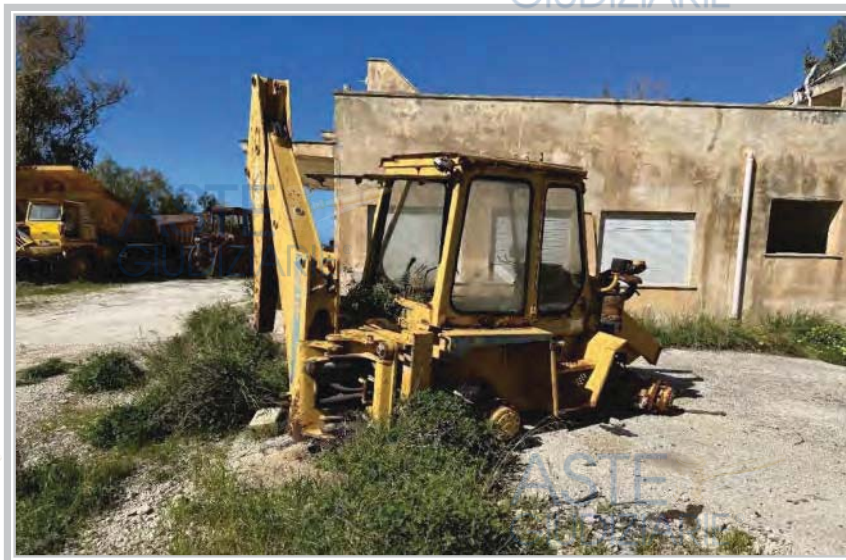
- **PALA GOMMATA VENIERI MOD. VF733**, parchata nel piazzale antistante il magazzino/deposito;  
n.° di serie : 11203  
Anno di costruzione : 1987  
Ore : 6.086  
Stato d'uso : pessimo  
All'attualità è stato registrato un peggioramento dello stato di conservazione: il mezzo è stato oggetto di furti di componenti e accessori ed oggi risulta priva di pneumatici e benna posteriore e anteriore.

**Foto n. 18 :** Pala gommata Venieri VF733 (anno di ripresa 2024)

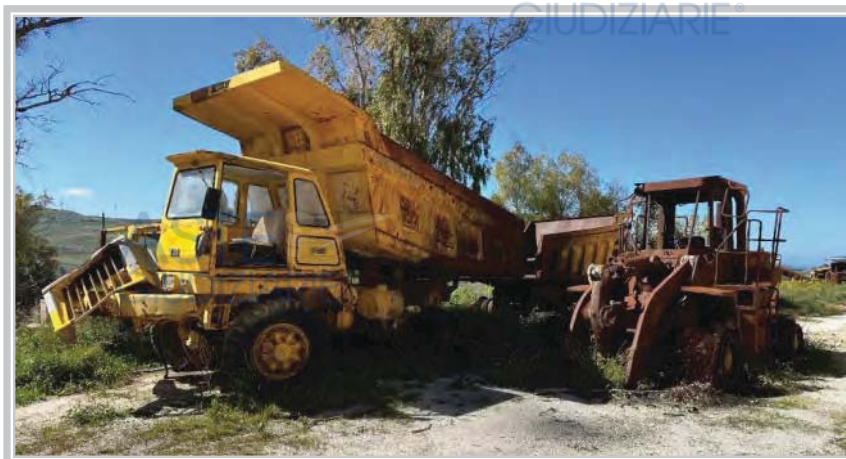
- **DUMPER RIGIDO PERLINI MOD. DP205T20**, parchata nel piazzale antistante il magazzino/deposito;  
n.° di serie : 205802525  
Anno di costruzione : non visibile  
Ore : non visibili  
Stato d'uso : pessimo  
All'attualità si rileva un peggioramento dello stato di conservazione in conseguenza di atti vandalici che hanno divelto e/o privato il mezzo di parti di carrozzeria (sportello anteriore destro, pneumatici posteriori).

**Foto n. 20** : Dumper rigido Perlini DP205 T20 (anno di ripresa 2024)

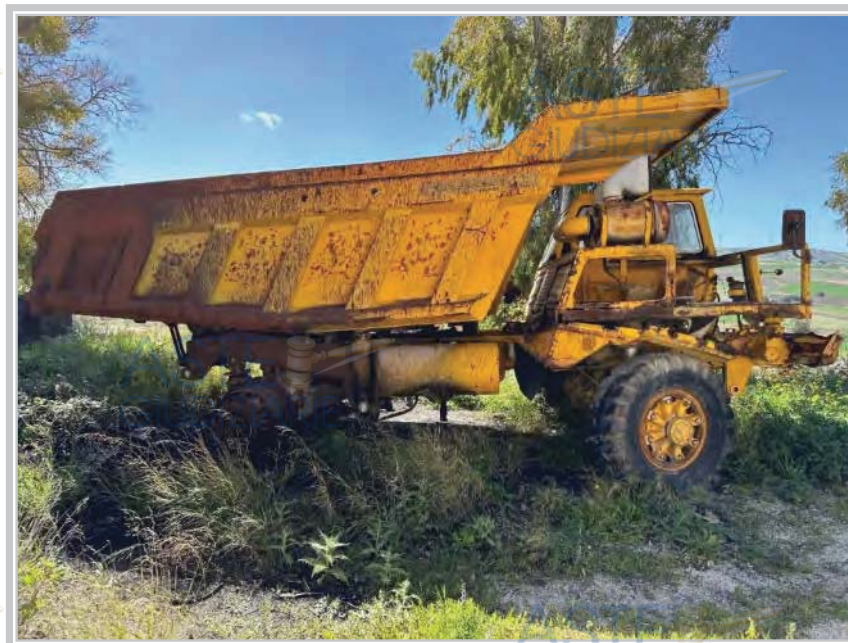
- **DUMPER RIGIDO PERLINI MOD. DP205T20**, parchata nel piazzale antistante il magazzino/deposito;  
n.° di serie : non visibile  
Anno di costruzione : non visibile  
Ore : non visibili  
Stato d'uso : pessimo – il mezzo risulta privo dei pneumatici posteriori.

**Foto n. 22** : Dumper rigido Perlini DP205 T20 (anno di ripresa 2024)

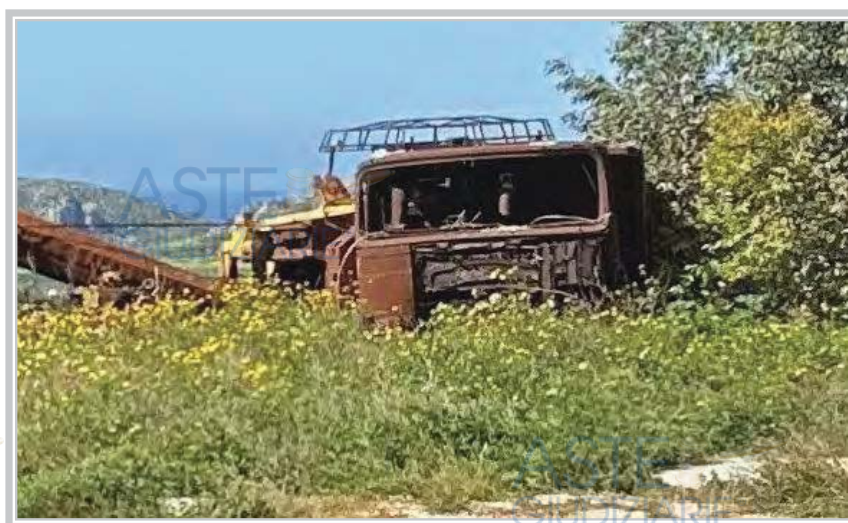
- **AUTOCARRO CASSONE RIBALTABILE MARCA MANN MODELLO SCONOSCIUTO** : parchato nel piazzale antistante il magazzino/deposito;  
Targa : non presente - n.° di telaio : non visibile,  
Anno immatricolazione : sconosciuto  
Chilometri : non visibili  
Stato d'uso : pessimo  
All'attualità il mezzo presenta un peggioramento dello stato di conservazione già rilevato, in quanto, oltre ai danni precedenti dovuti al coinvolgimento del mezzo in un incendio, è stato oggetto di atti vandalici che lo hanno privato di parti della carrozzeria.

**Foto n. 24** : Autocarro con cassone ribaltabile MAN (anno di ripresa 2024)

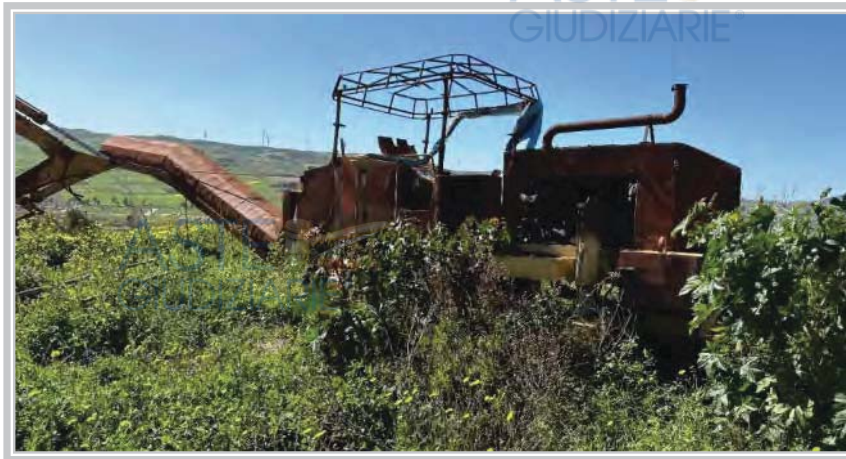
- **FRESATRICE PER ASFALTO BITELLI MAIA MOD. SF150**, parchata nel piazzale antistante il magazzino/deposito;  
n.° di serie : non visibile  
Anno di costruzione : 1990  
Ore : non visibili  
Stato d'uso : pessimo – all'attualità si registra un peggioramento dello stato di conservazione, in quanto, il mezzo risulta tra quelli coinvolti nell'incendio del 4 agosto 2021.

**Foto n. 26** : Fresatrice per asfalto Bitelli Maia SF 150 (anno di ripresa 2024)

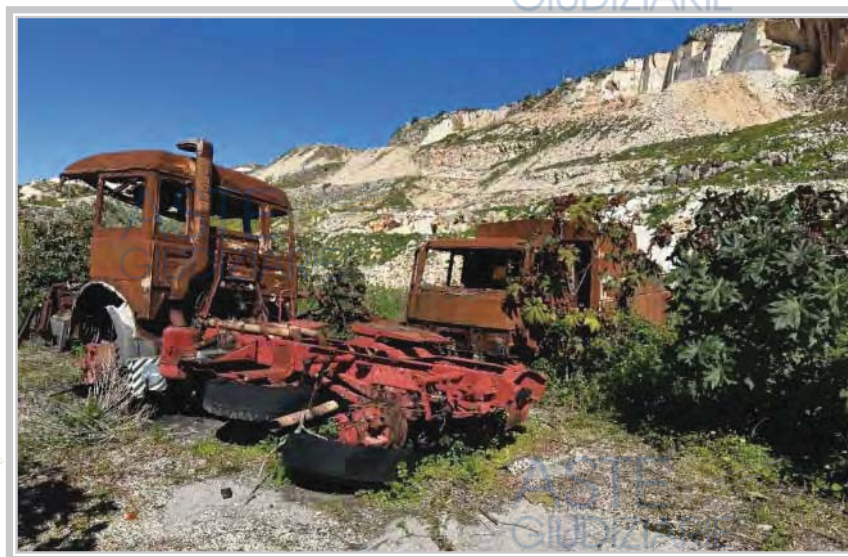
Stato d'uso : pessimo

Allo stato attuale si rileva un peggioramento dello stato di conservazione già pessimo, in quanto il mezzo risulta tra quelli coinvolti nell'incendio del 4 agosto 2021.

**Foto n. 28** : Trattore stradale Fiat Iveco 190-35 targato TP: 784 (anno di ripresa 2024)

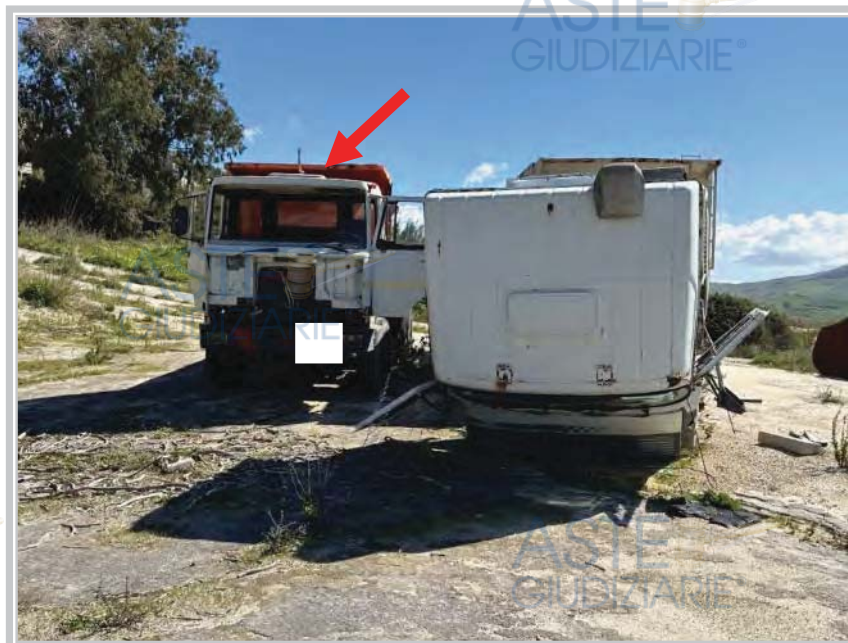
Stato d'uso : pessimo

All'attualità il mezzo risulta vandalizzato: privo delle sponde del cassone, privo di parabrezza e cristalli laterali dell'abitacolo e risultano divelte alcune parti e componenti della carrozzeria.

**Foto n. 30** : Autocarro con cassone ribaltabile Fiat Iveco 330-35 targato TP: 265  
(anno di ripresa 2024)

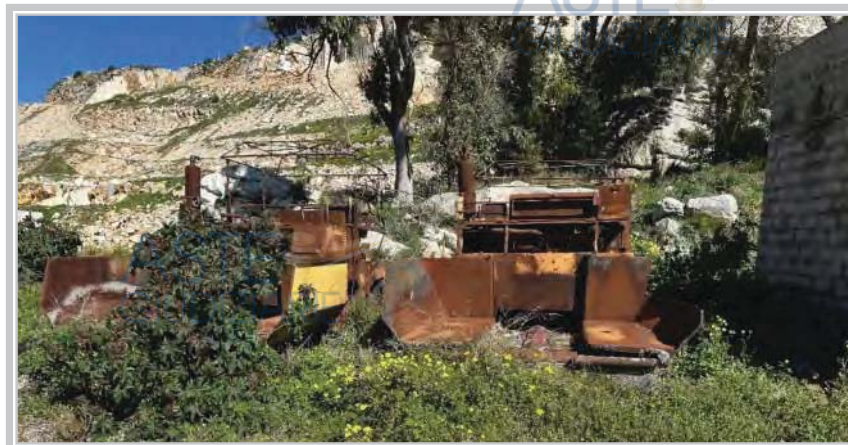
- **N. 2 FINITRICI GOMMATE DYNAPAC MOD. 11011R**, parchate nel piazzale antistante il magazzino/deposito;  
n.° di serie: non visibile  
Anno di costruzione: non visibile  
Ore : non visibili  
Stato d'uso: pessimo  
All'attualità si registra un peggioramento dello stato d'uso – già pessimo – per i danni subiti nel corso dell'incendio del 4 agosto 2021.

**Foto n. 32** : n. 2 Finitrici Dynapac 11011R (anno di ripresa 2024)

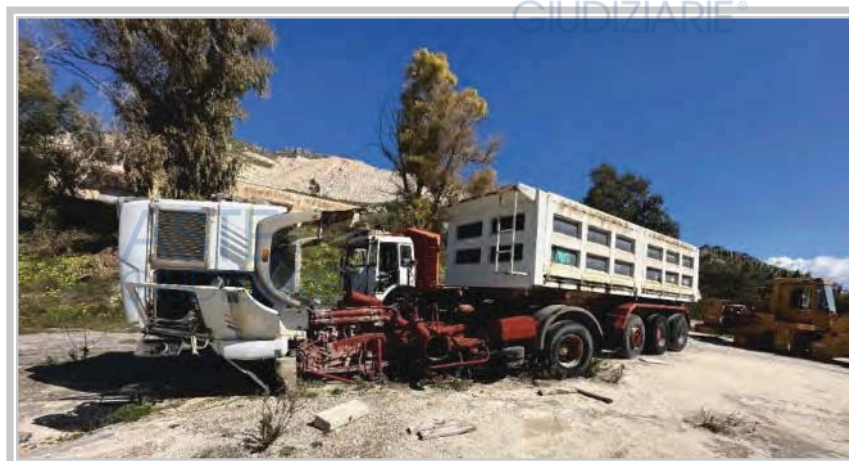
Stato d'uso : pessimo – il mezzo all'attualità risulta vandalizzato e inutilizzabile

**Foto n. 34 :** Trattore stradale Fiat Iveco 190-38 targato BD FC (anno di ripresa 2016)

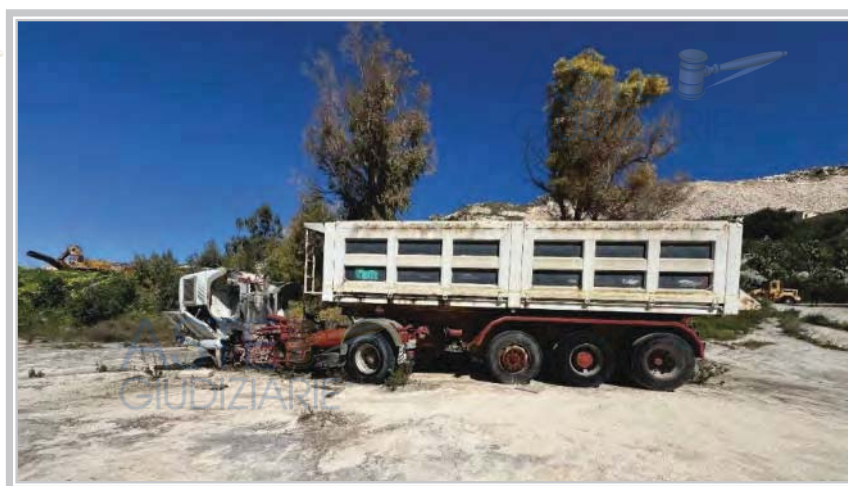
- **SEMIRIMORCHIO CON CASSONE A SPONDE METRA MOD. S49TN:** parchato nel piazzale sottostante il magazzino/deposito,  
Targa : CT ( 386  
n.° di telaio ZA9S49TN000071620  
Anno immatricolazione : 12/06/1992  
Stato d'uso : pessimo – all'attualità il cassone risulta vandalizzato e privo di parte delle sponde laterali.

**Foto n. 36 :** Semirimorchio Metra S49TN (anno di ripresa 2024)

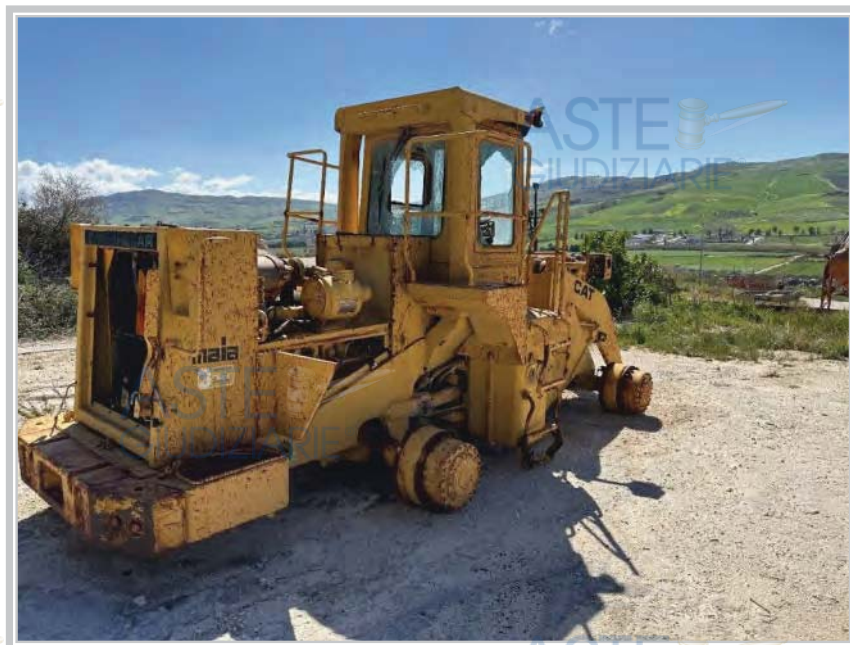
- **PALA GOMMATA CATERPILLAR MOD. 966E**, parchata nel piazzale sottostante il magazzino/deposito;  
n.° di serie : 94x06495  
Anno di costruzione : 1986  
Ore : non visibili  
Stato d'uso : pessimo

Foto n. 38 : Pala gommata Caterpillar 966E (anno di ripresa 2024)

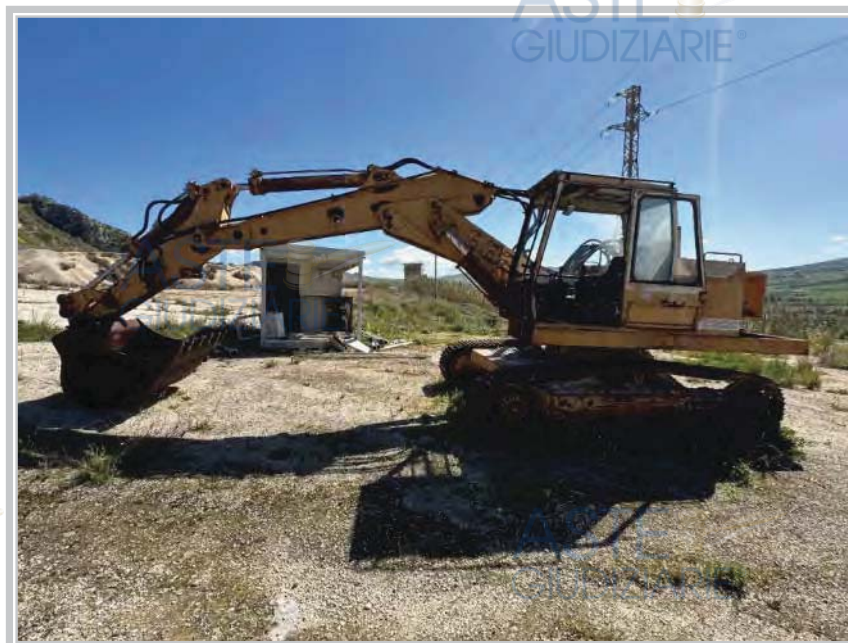
- **ESCAVATORE CINGOLATO LIEBHER MOD. 922**, parchato nel piazzale antistante l'impianto di produzione bitume;  
n.° di serie : non visibile  
Anno di costruzione : non visibile  
Ore : non visibili  
Stato d'uso : pessimo

**Foto n. 40** : Escavatore cingolato Liebherr 922 (anno di ripresa 2024)

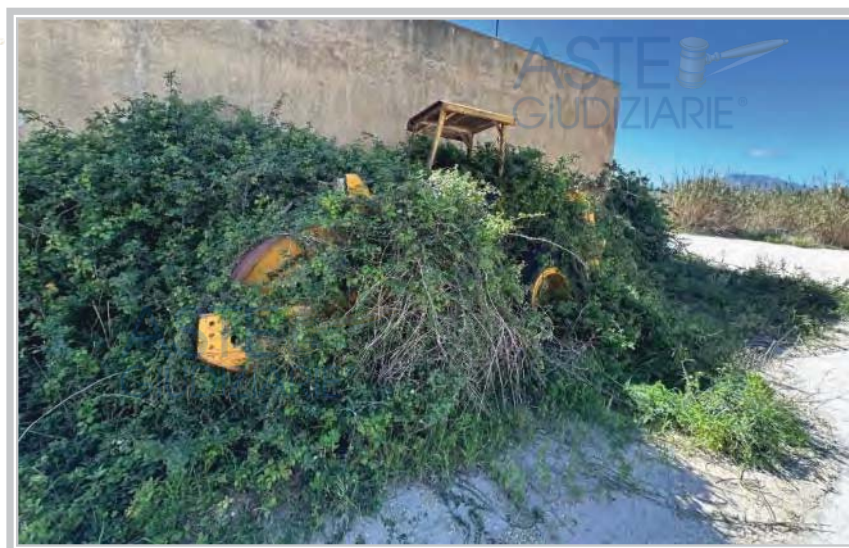
Stato d'uso : pessimo

**Foto n. 42** : Rullo compattatore montamburio Bitelli Tifone (anno di ripresa 2024)

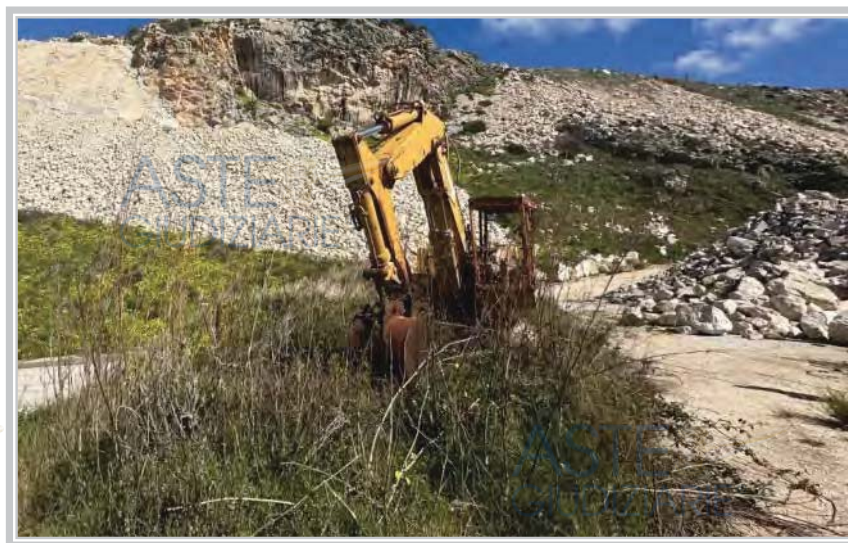
Stato d'uso : pessimo (fuori produzione) – all'attualità si registra un peggioramento dello stato d'uso già rilevato nell'anno 2016.

**Foto n. 44 :** Escavatore cingolato Benfra (anno di ripresa 2024)

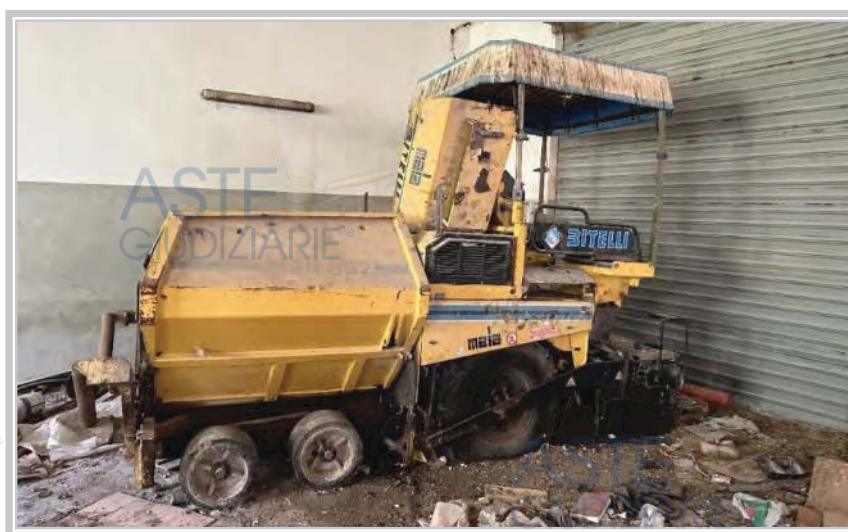
- **FINITRICE GOMMATA BITELLI MAIA MOD. BB632**, ricoverata all'interno del deposito / magazzino;  
n.° di serie : non visibile  
Targa di cantiere : RAL861  
Anno di costruzione : non visibile  
Ore : non visibili  
Stato d'uso : pessimo

**Foto n. 46 :** Finitrice gommata Bitelli Maia BB632 (anno di ripresa 2024)

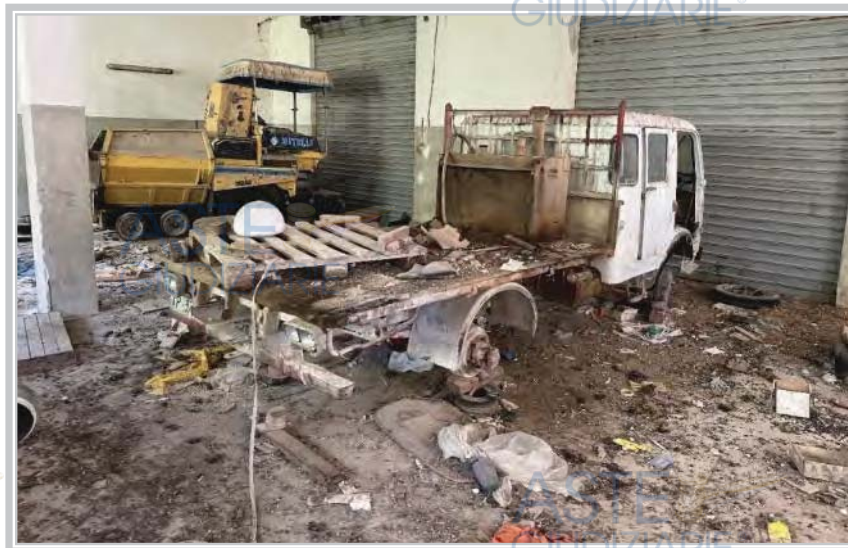
Stato d'uso : pessimo — all'attualità il mezzo risulta completamente vandalizzato ed inutilizzabile

**Foto n. 48 :** Autocarro con cassone a sponde Fiat Iveco 40 targato TP 5325 (anno di ripresa 2024)

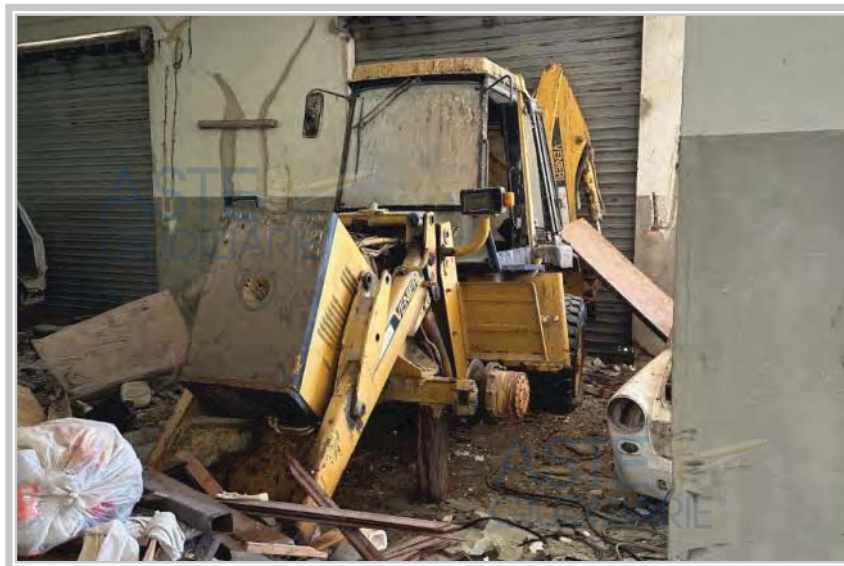
- **PALA GOMMATA VENIERI MOD. VF10.23B** : ricoverata all'interno del deposito/magazzino;  
n.° di serie : 15071  
Targa di cantiere : ABJ3.  
Anno di costruzione : non visibile  
Ore : 1.900  
Stato d'uso : pessimo – all'attualità il mezzo risulta completamente  
vandalizzato ed inutilizzabile

**Foto n. 50** : Pala gommata Venieri VF10.23B (anno di ripresa 2024)
