# **RELAZIONE STATICA RELATIVA ALL'UNITA' IMMOBILIARE SITA IN CUVEGLIO (VA) V. MARCHE N. 17**

Oggetto della presente relazione statica è l'unità immobiliare a destinazione residenziale, posta a piano parzialmente seminterrato, nell'edificio costituito da tre piani oltre ad un sottotetto, ed ubicata in Cuveglio (Va) v. Marche n. 17.

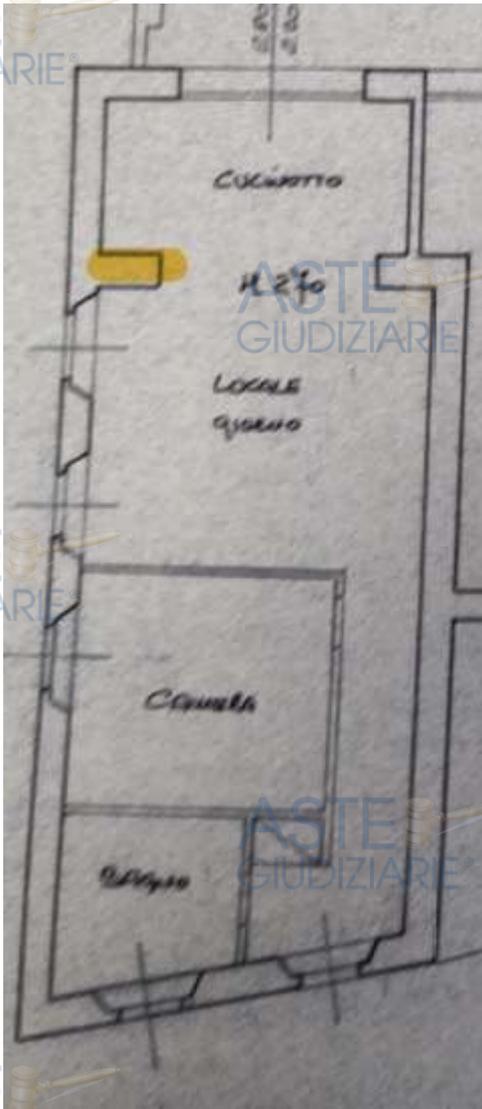
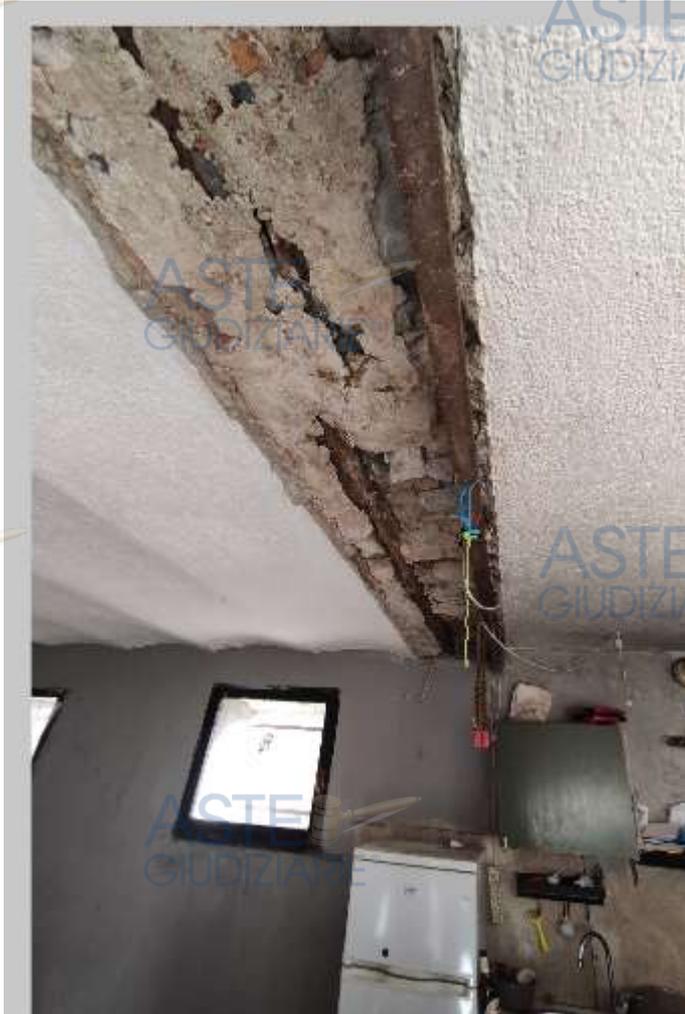
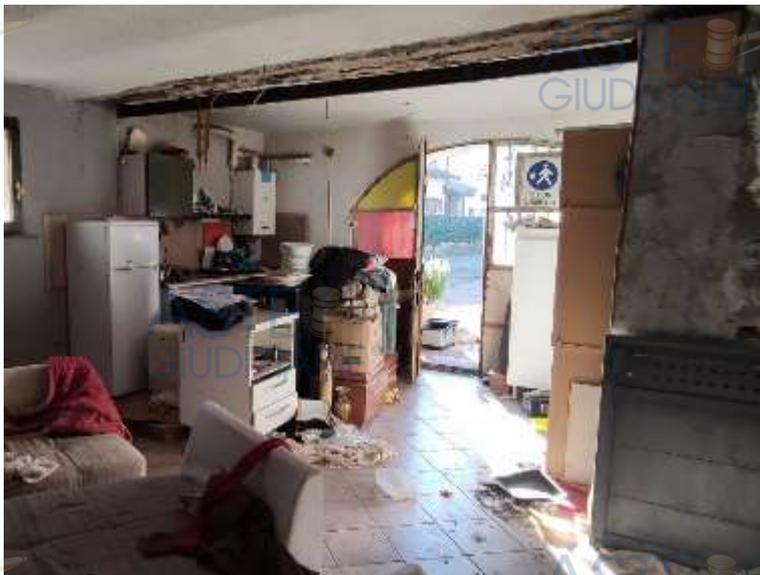
Rispetto a quanto previsto negli elaborati grafici dell'ultimo provvedimento autorizzativo l'unità immobiliare è stata oggetto di lavori che hanno comportato la demolizione della spalla di muratura portante nella zona di passaggio tra il cucinotto di ingresso ed il locale giorno.

La demolizione è stata effettuata senza provvedere ad alcun tipo di rinforzo strutturale della zona interessata creando così una situazione critica che potrebbe generare problematiche di instabilità oltre a rappresentare un abuso che deve essere sanato.

Da evidenziare che anche la porzione del varco originale manca di qualsiasi supporto che garantisca il sostegno del solaio e dell'eventuale muratura superiore.

Sulla base di quanto rilevato, valutata la situazione di potenziale instabilità, si evidenzia la necessità di sistemare l'abuso ripristinando la spalla con una nuova muratura portante e il posizionamento di due profilati di acciaio HEB 160 a sostegno delle strutture superiori.
