## Tribunale di Varese

n° Gen. Rep. 70/2025

### RAPPORTO DI VALUTAZIONE

Fabbricato in corso di costruzione comprensivo di area di pertinenza  
in Besozzo (VA) via Aronne Moroni n.4

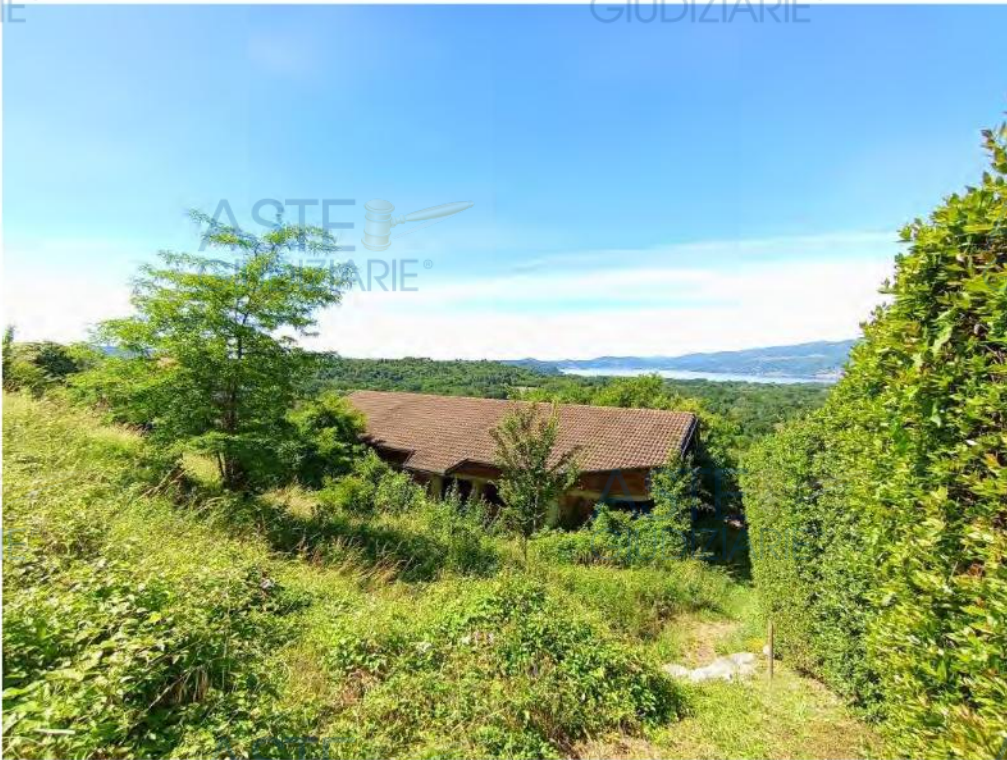
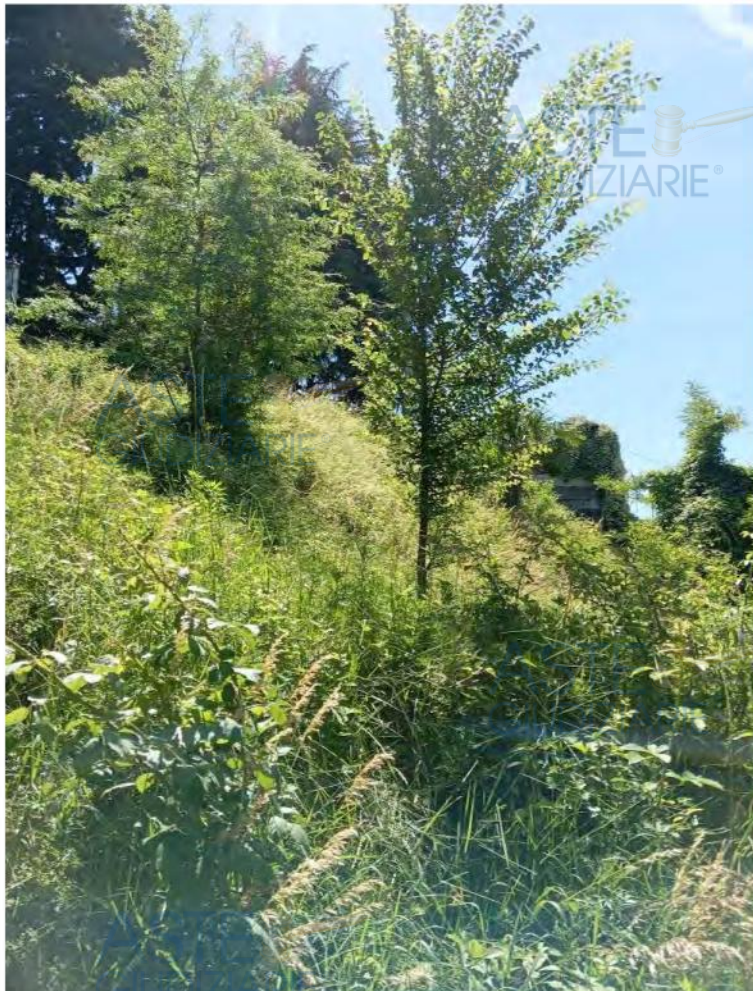
Riprese del fabbricato e del lotto oggetto di EI.

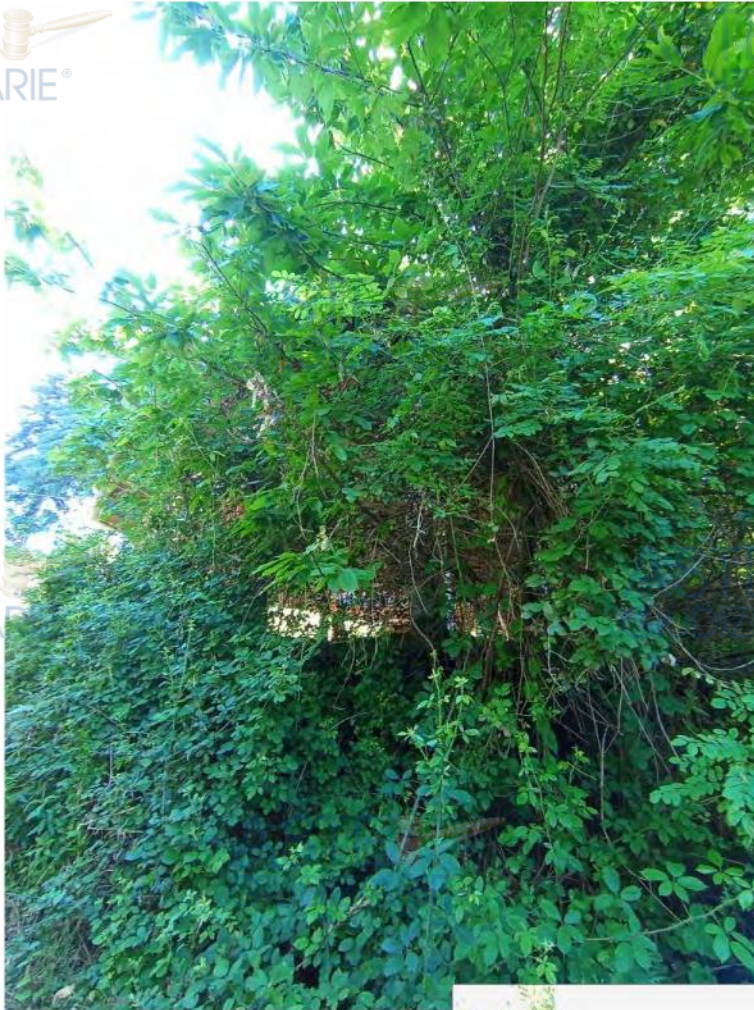
Accesso al piano cantinato  
ostruito dalla vegetazione

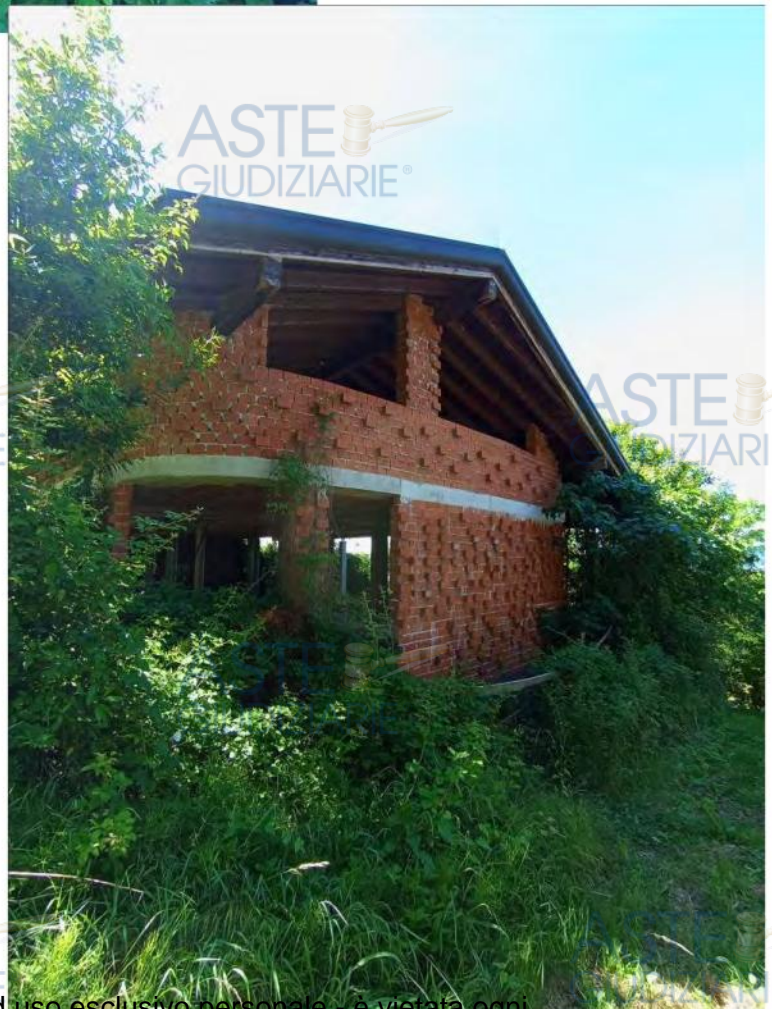
Ripresa prospetto nord

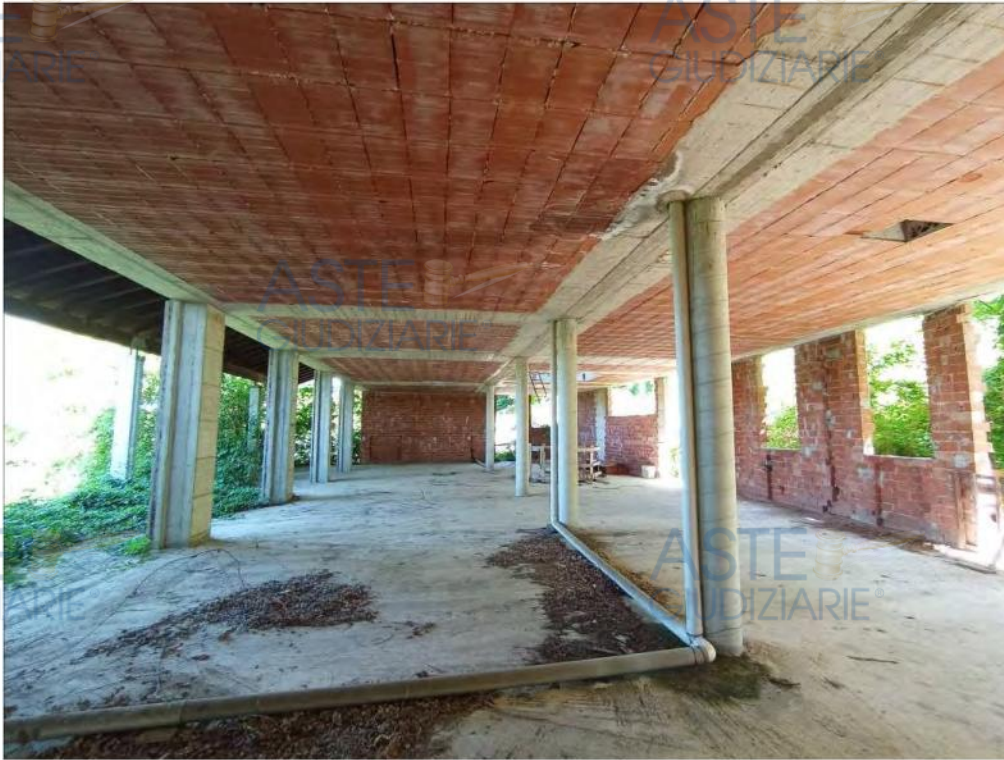
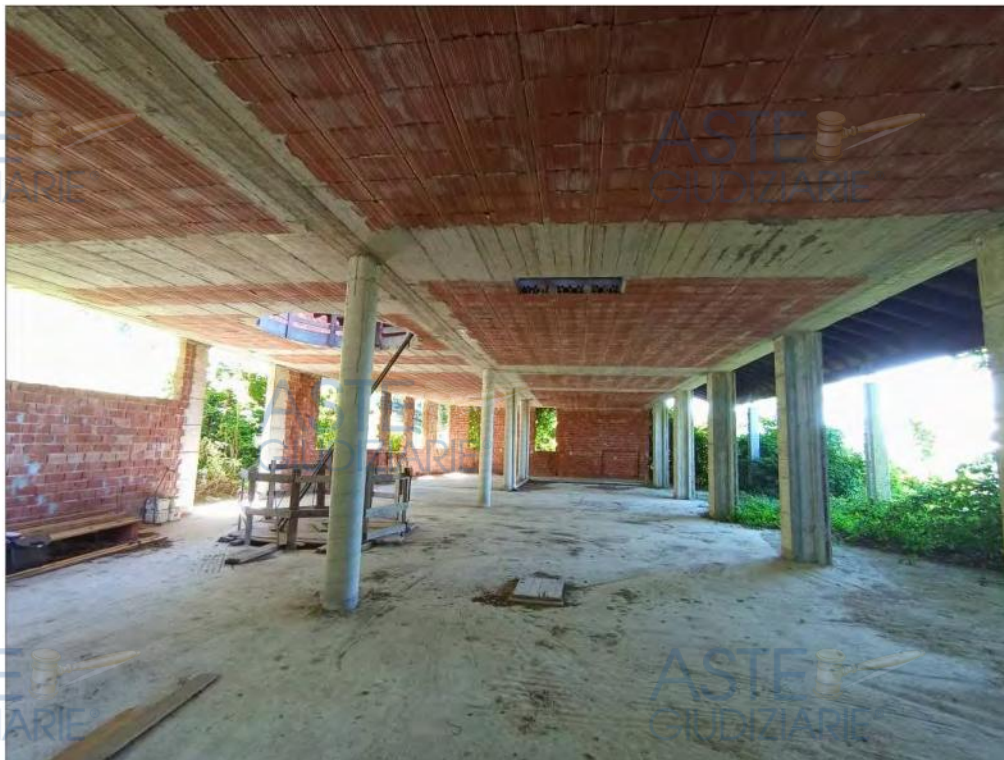
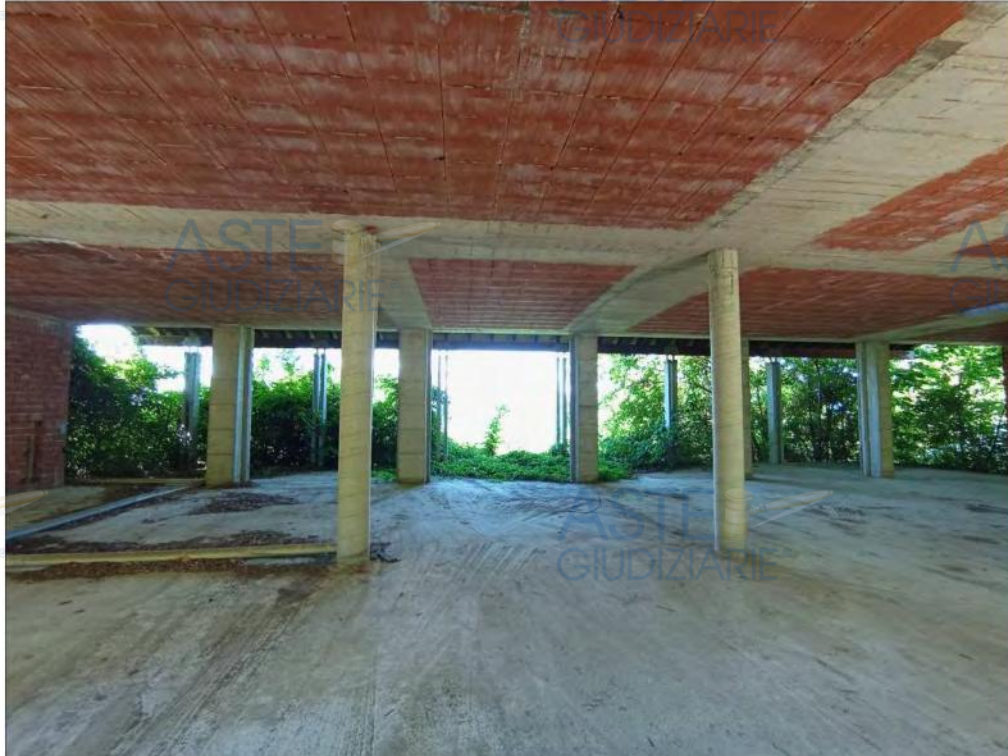
ASTE GIUDIZIARIE  
Riprese del piano terra

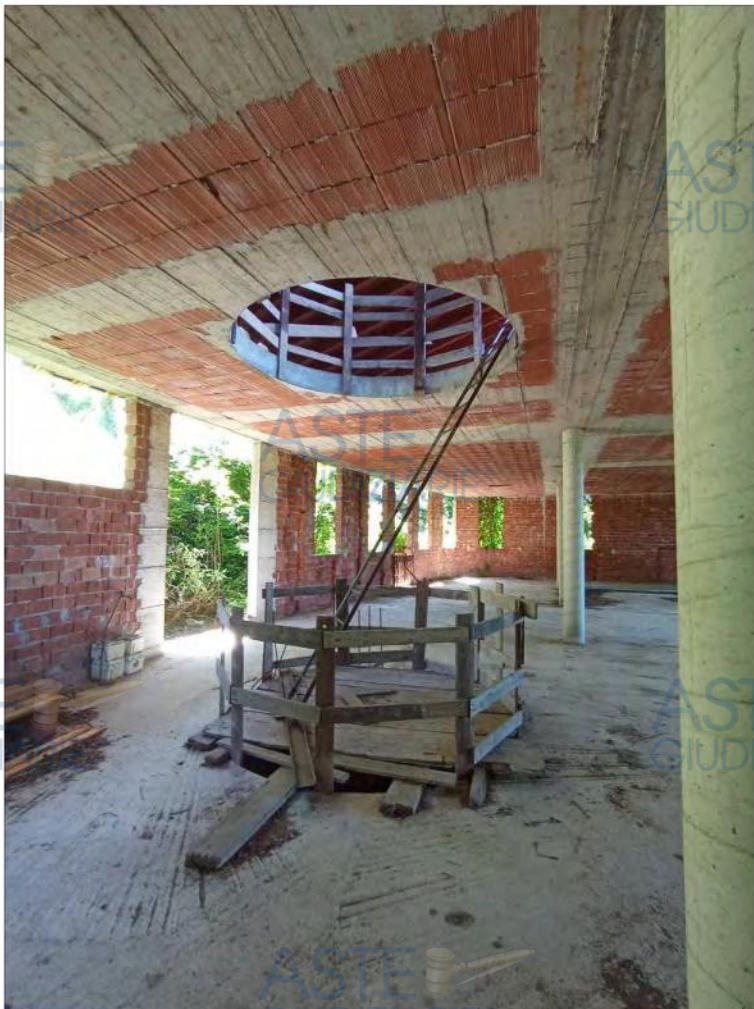
Predisposizione vano scale  
accesso a piano sottotetto  
e piano interrato

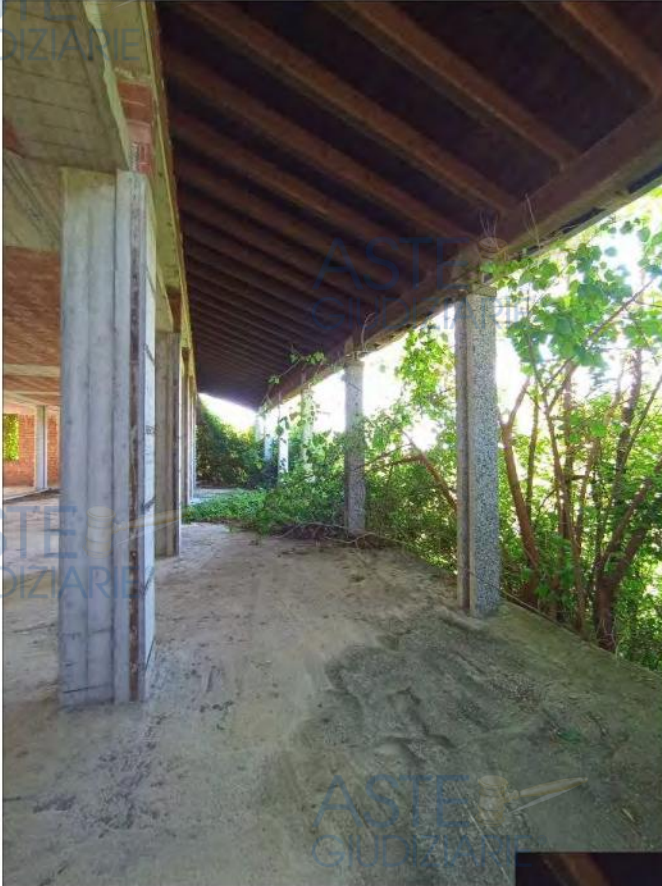
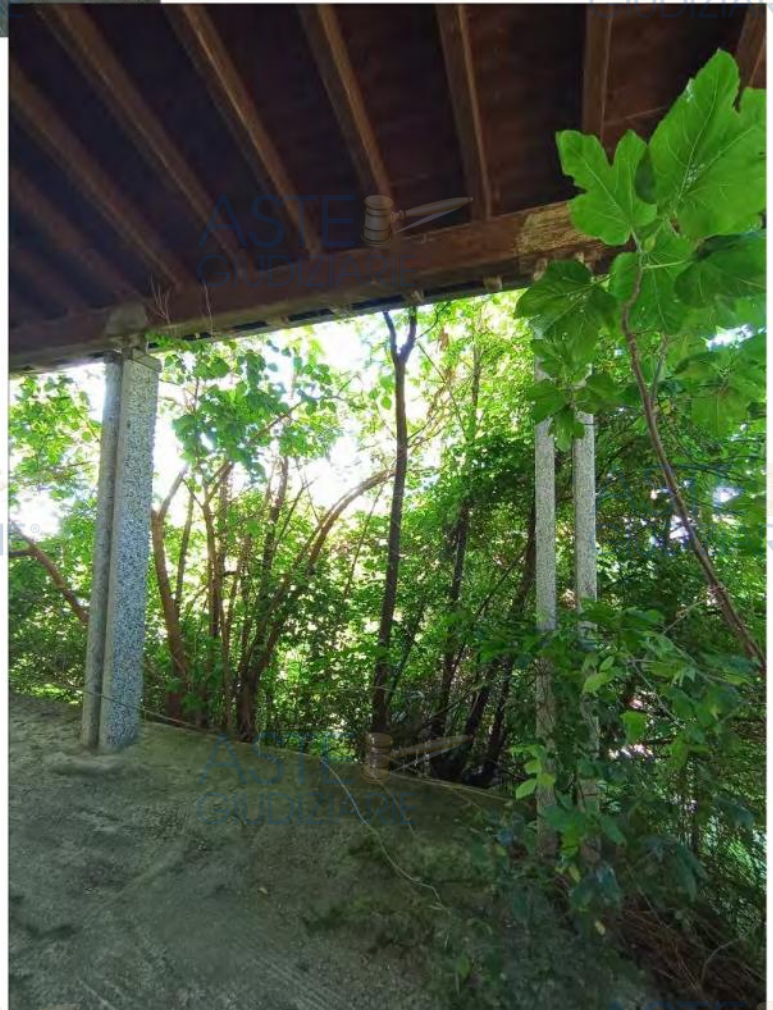
Riprese del porticato a  
piano terra

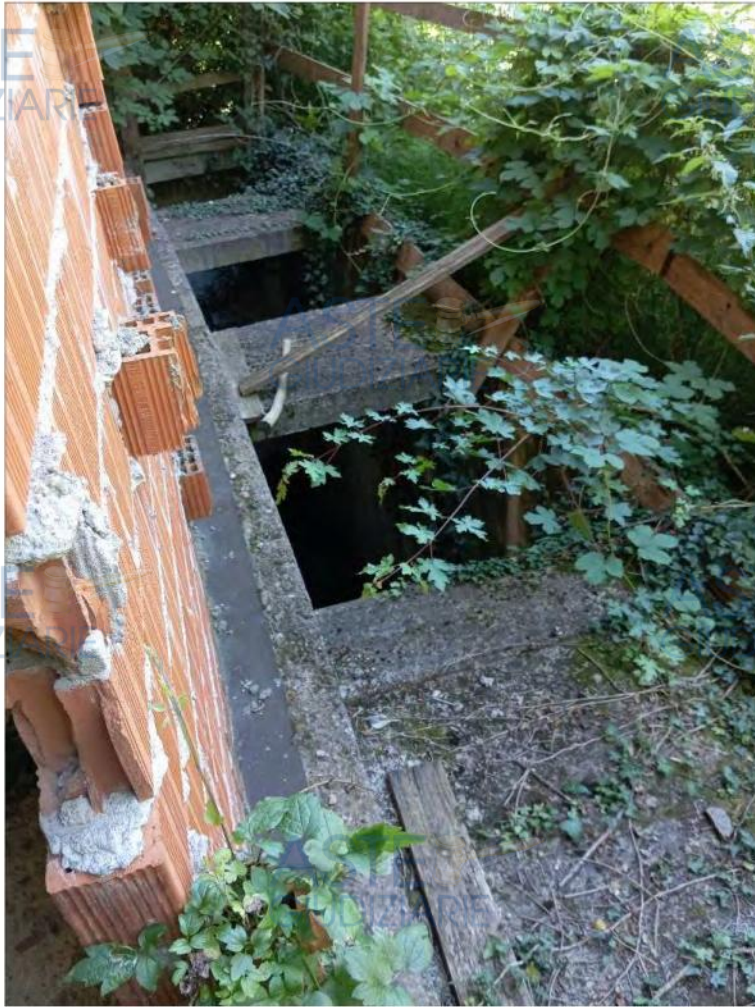
Intercapedini del piano cantinato

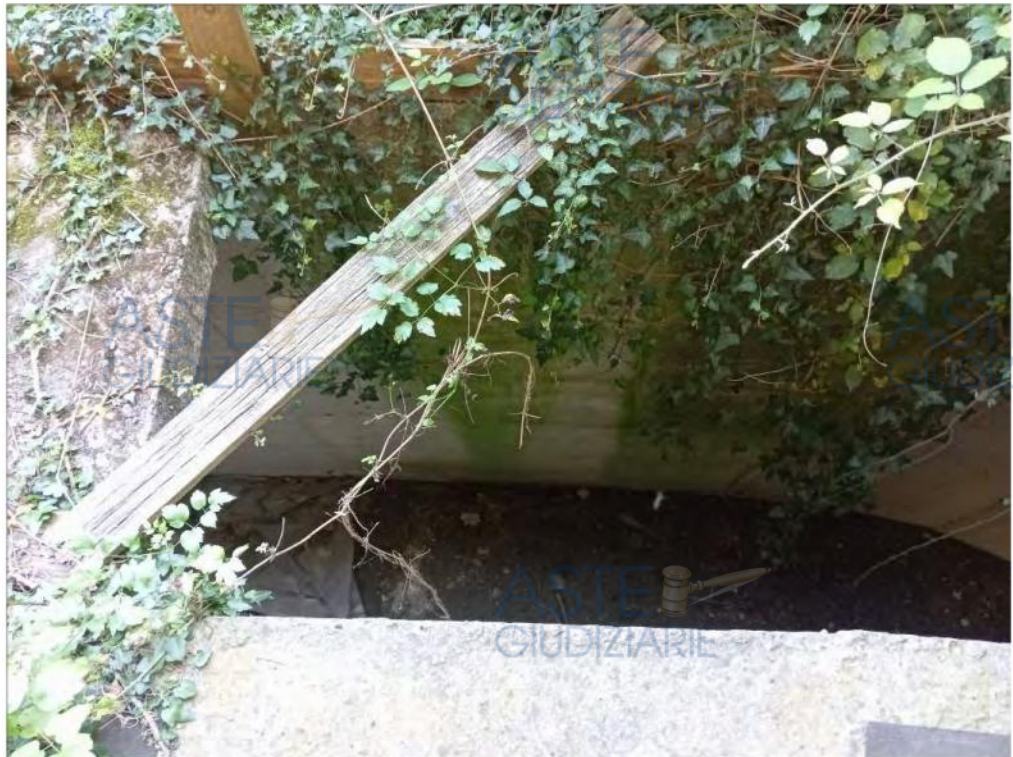
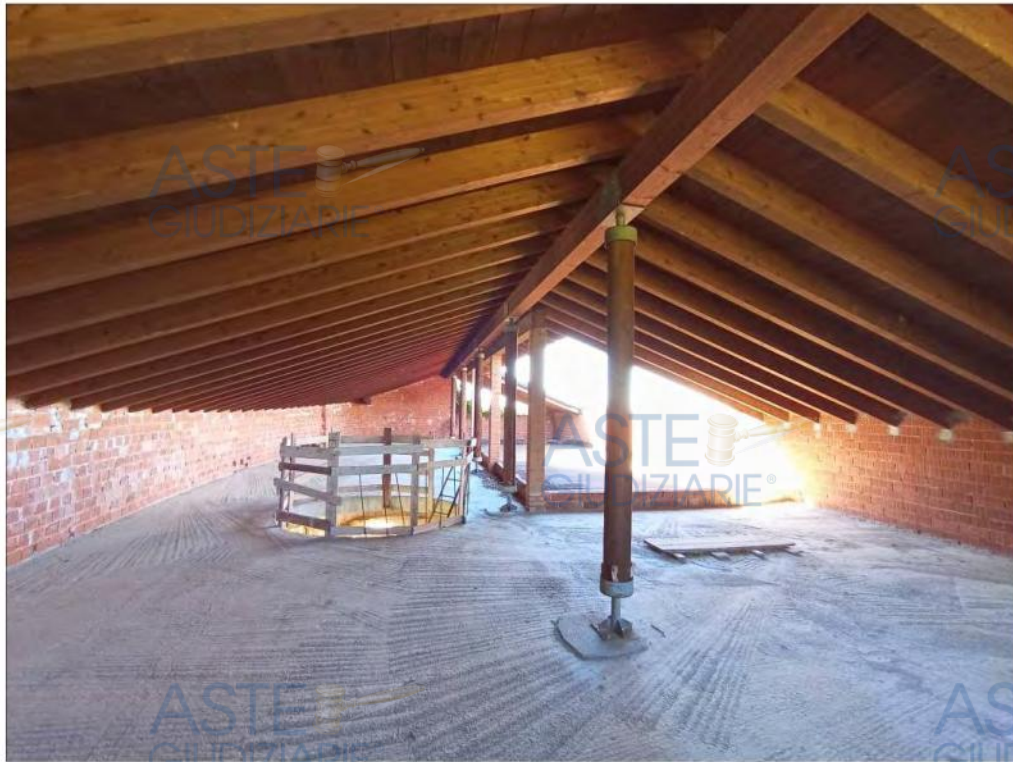
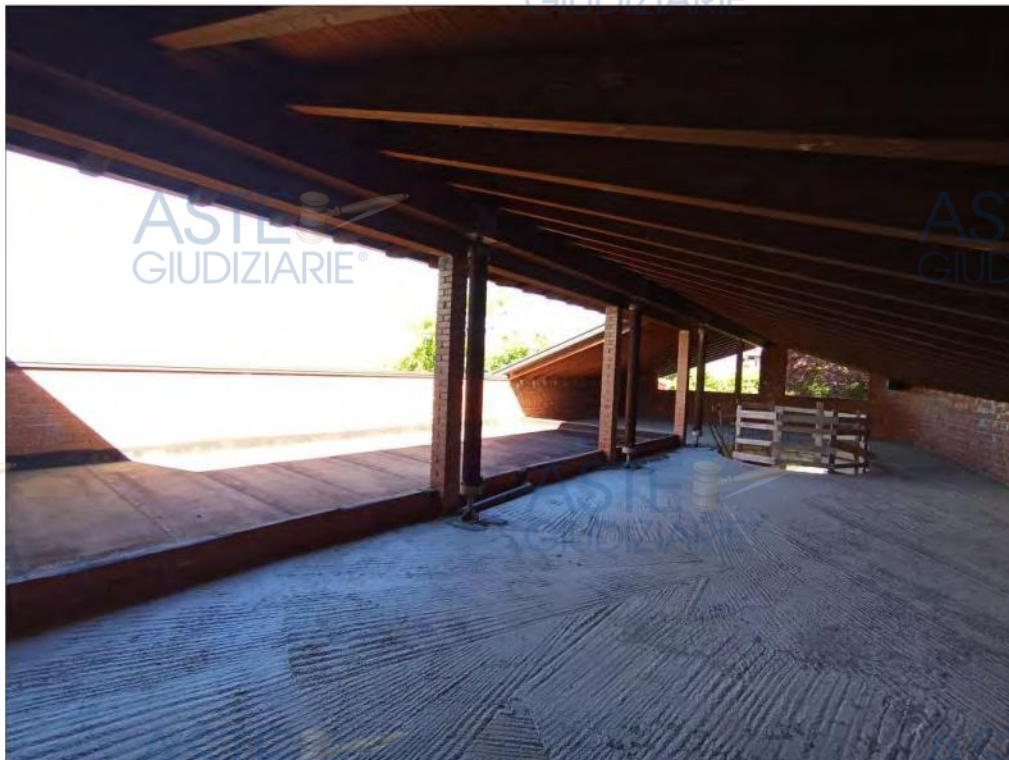
Riprese del piano sottotetto
