TRIBUNALE DI VELLETRI

ESECUZIONE IMMOBILIARE R.G. 473/23 PROMOSSA DA:

Perizia Tecnica

VALUTAZIONE STABILITA' EDIFICIO

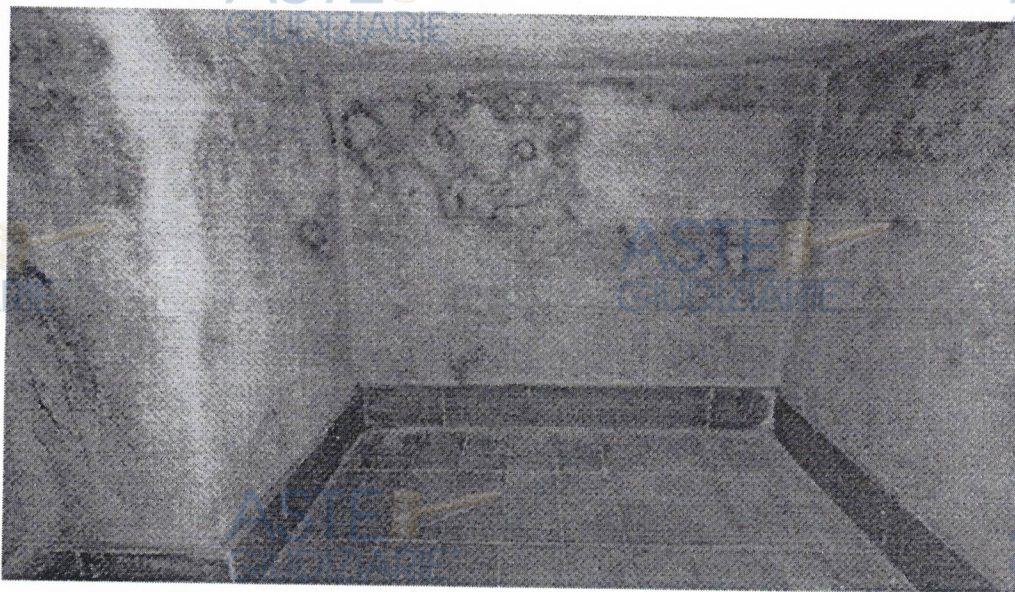
IMMAGINE I – Parete di fondo della cantina

Come si varca la porta della cantina si evidenzia subito la presenza di muffa sulle pareti e l'odore forte della stessa (immagine n.1 e n.2).

Tutte le pareti risultano interessate da muffe, con rigonfiamenti di parti dell'intonaco, ma non sono presenti lesioni.

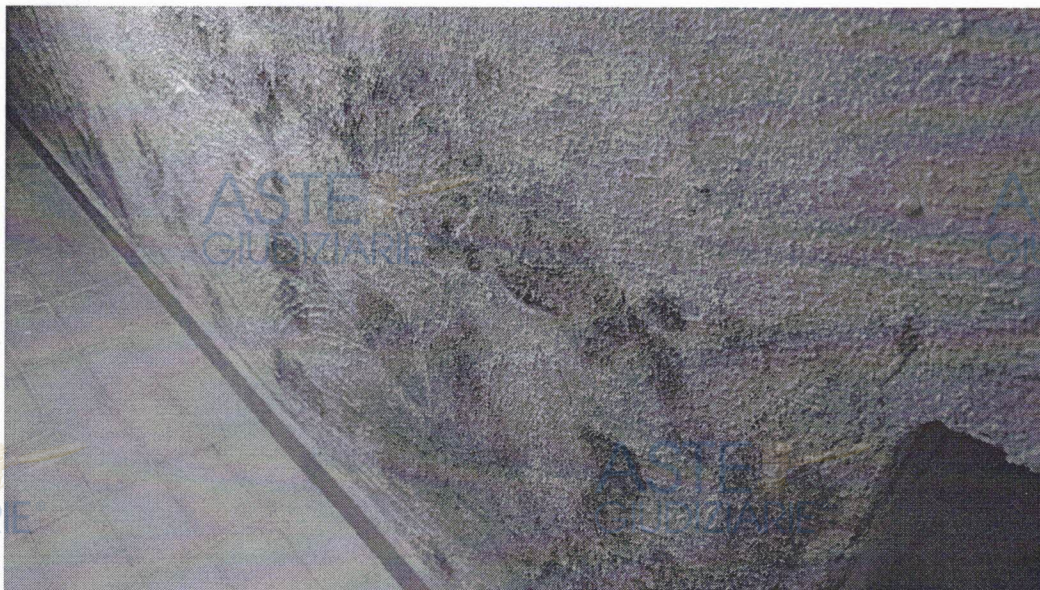
**IMMAGINE 2 – Parete laterale della cantina**

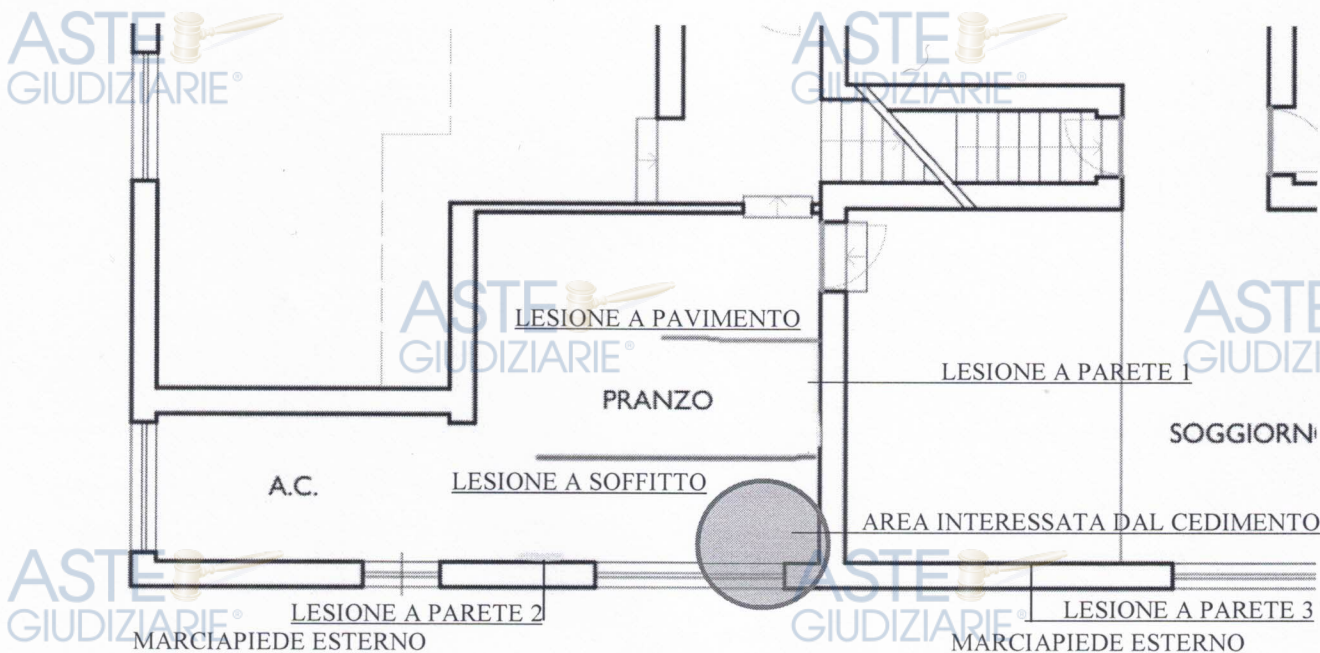
Durante il sopralluogo è stata individuata una zona interessata da un cedimento differenziale della fondazione. Nello specifico, nella zona pranzo (immagine n.3) sono presenti n.2 lesioni orizzontali, una

**IMMAGINE 3 – Pianta piano terra - Lesioni**

Dalla posizione delle lesioni si intuisce come ci sia in corso un cedimento della fondazione nel punto di intersezione tra le parete che divide il pranzo con il soggiorno e l'esterno, come meglio evidenziato nell'immagine n.3. Questa tesi viene avvalorata dalla presenza di lesioni anche al piano primo.

1. Rifacimento del marciapiede lesionato;
2. Inserimento di un cordolo in c.a., in aderenza, e collegato, alla fondazione in muratura esistente, stabilizzato con micropali armati.

Questo intervento consiste nel realizzare, dopo aver eseguito lo scavo considerato nell'intervento n.1, un cordolo in c.a. unito alla fondazione in pietrame esistente (solo sul lato dove è

presente il cedimento), stabilizzato attraverso micropali sottostanti che collegano lo stesso ad un terreno di giusta consistenza.

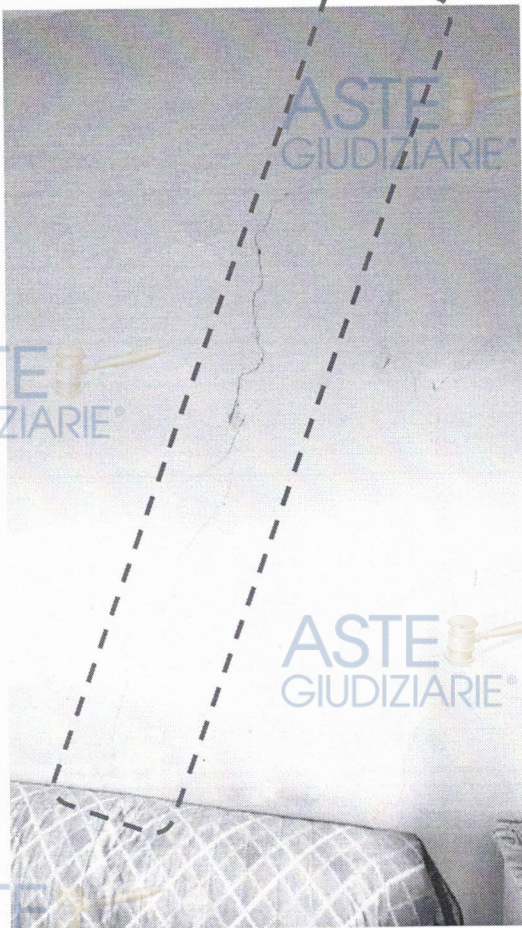
a soffitto ed una a pavimento (immagine n.6), e n.2 verticali sulle pareti (Immagine n.4 e n.5)

IMMAGINE 4 – Lesione a parete 1

L'attuale situazione anche se non comporta un pericolo imminente di crollo, deve essere risolta per un eventuale pericolo futuro. Per meglio affrontare il problema e comprenderne l'urgenza è necessario un monitoraggio periodico delle lesioni, anche una volta ogni 2 mesi nel periodo estivo ed una volta al mese nel periodo invernale, per il primo anno. In questo modo, valutando l'eventuale aumento delle fessurazioni, si potrà intervenire in tempo, prima di un eventuale cedimento.

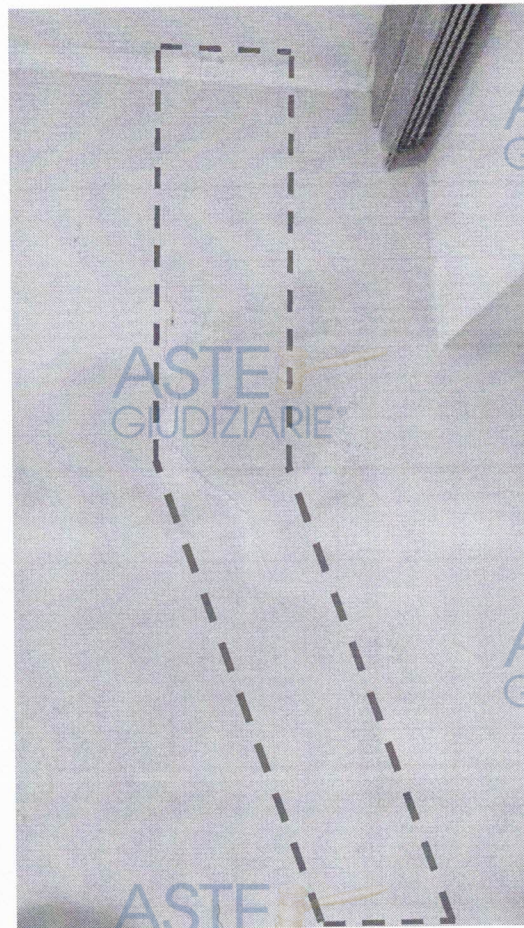
IMMAGINE 5 – Lesione a parete 2

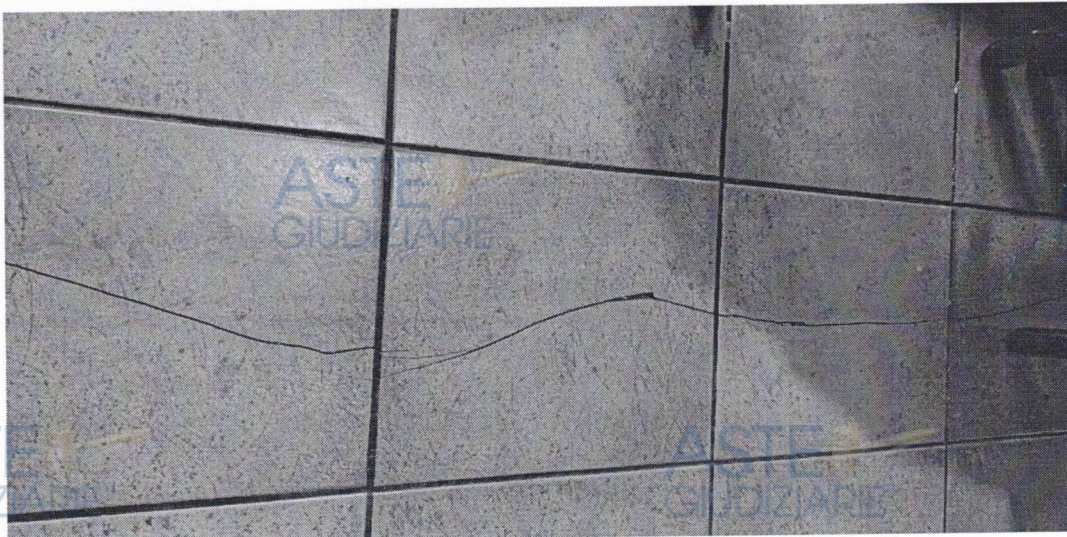
IMMAGINE 6 – Lesione a pavimento

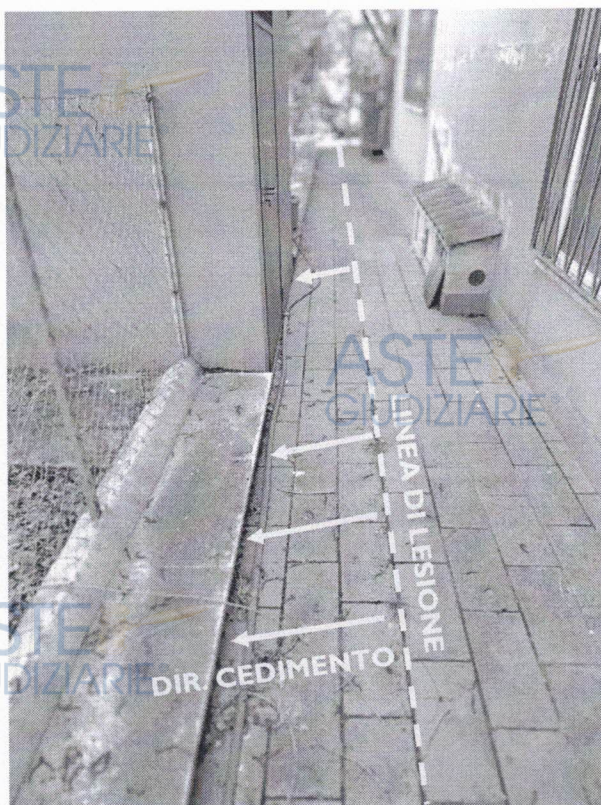
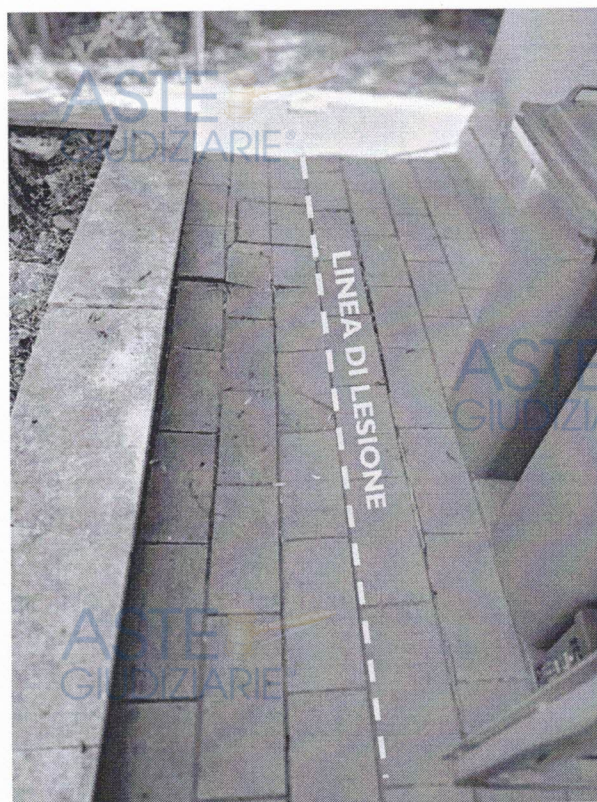
Esternamente ai suddetti vani (pranzo e soggiorno), è presente un marciapiede perimetrale che versa in pessime condizioni di manutenzione e, nello specifico, risulta lesionato parallelamente alla parete dell'abitazione con un cedimento nella parte più esterna (Immagine n.7 e n.8).

IMMAGINE 7 – Marciapiede esterno

IMMAGINE 8 – Marciapiede esterno

Si ipotizza anche una possibile connessione tra l'allagamento della cantina ed il cedimento strutturale sopra descritto, infatti, si può pensare che vi siano delle infiltrazioni d'acqua nella parte esterna dell'abitazione, attraverso il marciapiede gravemente lesionato. L'acqua penetra sotto l'abitazione ed arriva fino alla cantina allagandola per la mancanza di sistemi di impermeabilizzazione.

Lo scavo dell'acqua crea dei vuoti nel terreno, presumibilmente anche sotto ad una parte di fondazione, che quindi cede.

Questo intervento prevede la demolizione completa del marciapiede, la valutazione dello stato sottostante e poi il rifacimento attraverso: la costipazione di materiale drenante (compreso tubo drenante); la realizzazione di un massetto armato con le pendenze; la posa in opera di guaina impermeabilizzante (con risvolto sul verticale); la posa di una malta di allettamento e poi del pavimento.
