Perizia Tecnica

## VALUTAZIONE IMMOBILIARE

Il sottoscritto **Arch. Mauro Middei** nato a Velletri (Rm) il 05.08.1974, con studio in Velletri (Rm) in via Colle Ottone Alto n. 108 ed iscritto all'Albo degli Architetti P.P.C. di Roma e Provincia al n. 16213, e dei C.T.U. del Tribunale di Velletri con il n. 1674, è stato incaricato dall' **Avv. Carlo Carbone** con studio in Roma alla Via Marianna Dionigi n.57 (Piazza Cavour), in qualità di curatore del Fall.to n.90/2005 della società (dichiarato con sentenza n. 1347 del 04.07.2013), di redigere la presente perizia per descrivere ed individuare il valore del compendio immobiliare sito in Via A. Gramsci 100-Riviera Zanardelli 129 ad Anzio (RM).

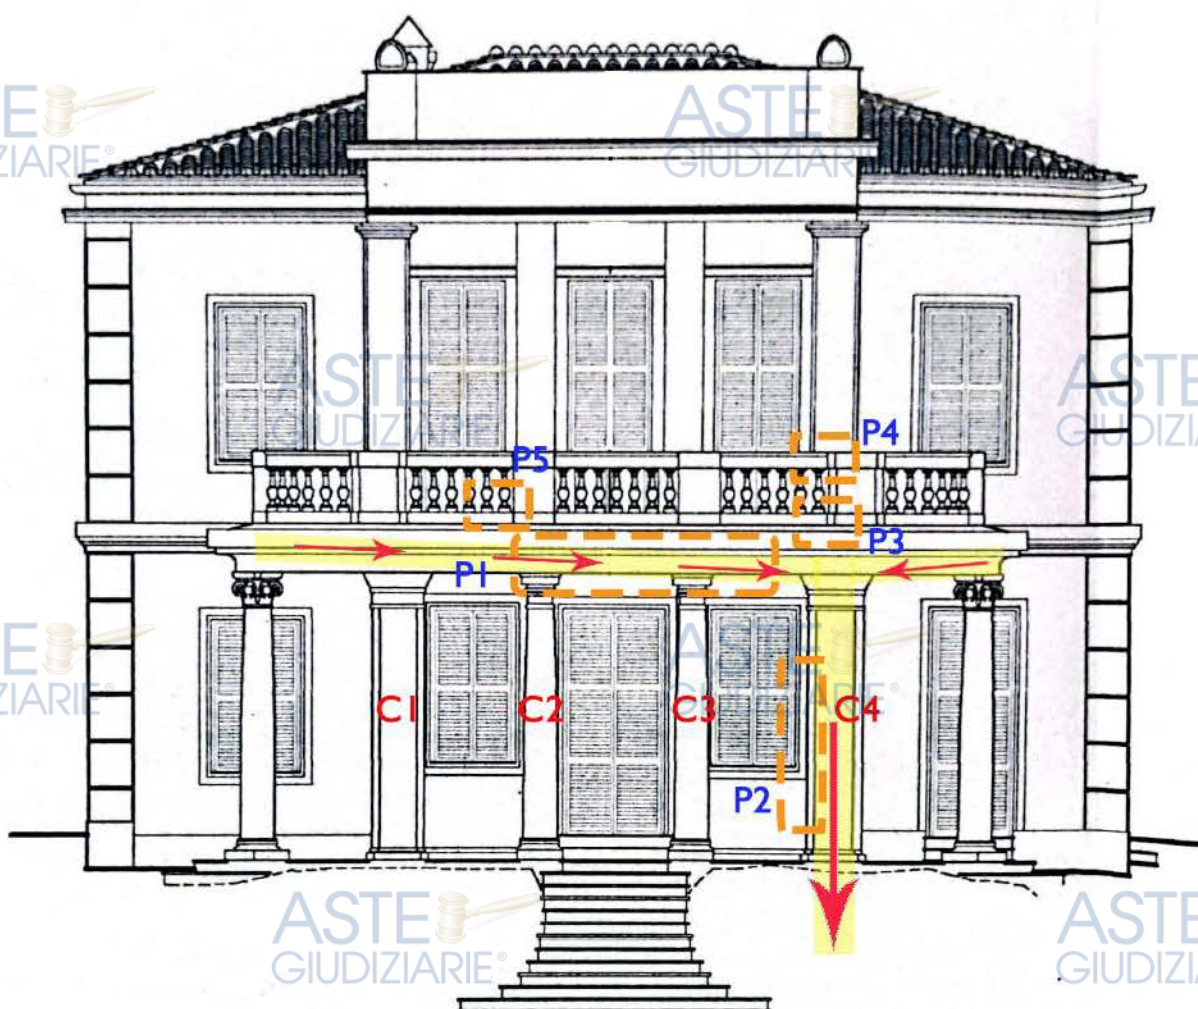
**IMMAGINE 4 – PROSPETTO SUD**

Nel portico di entrata, posto sul lato sud, è evidente come sia avvenuto un cedimento della fondazione sotto ad un pilastro come meglio evidenziato nell'immagine n.4.

Tale cedimento segue le direzioni indicate nell'immagine n.4, avvalorate dalle foto particolari identificate da P1 a P5 e, anche se non comporta un pericolo imminente di crollo, deve essere risolto per un eventuale pericolo futuro.

Per il cedimento della fondazione, sotto la colonna esterna identificata come C4, ci sono diversi tipi di intervento che andrebbero vagliati a seguito di sondaggi ed approfondimenti specifici.

Per questi motivi, in questa sede non viene considerato un intervento che porti ad un “ampliamento” della fondazione, attraverso un doppio cordolo di collegamento posto ai lati della fondazione esistente ma viene considerato un intervento nella sottofondazione attraverso l'inserimento di micropali armati.

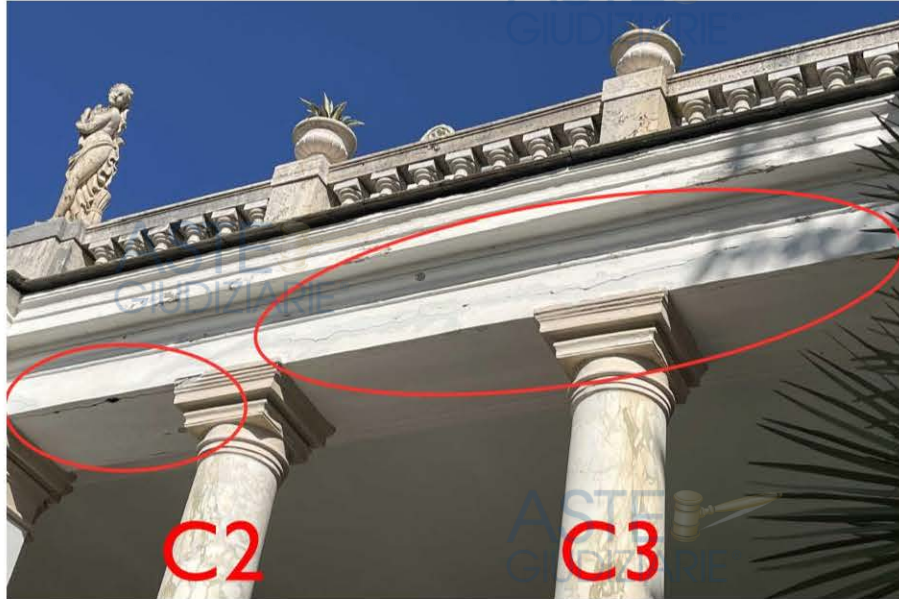
### PI – LESIONI SULL'ARCHITRAVE

Dalla Foto P1 si nota che a sinistra della colonna C2 c'è una lesione evidente sotto l'architrave mentre tra la C2 e la C3, anche oltre la C3 verso destra, si trova una lesione frontale che tende verso l'alto. Lo schema di movimento (colore viola) e lesione (colore verde) della trave è evidenziato nell'immagine n.5.

- “Spicconatura dell’intonaco deteriorato in corrispondenza delle lesioni”, per una larghezza di circa 40-50 cm a cavallo della crepa e scarnitura della lesione a 45°;
- “Pulizia della lesione con aria o acqua” per rimuovere polvere o frammenti di muratura. Eventuale imbibizione con acqua del supporto di fondo;
- “Stesura dello strato di base con malta fibrorinforzata (circa 5 mm)”;
- “Applicazione rete in fibra di vetro (o di carbonio) a cavallo della lesione sul letto di malta fibrorinforzata posato in precedenza”;
- “Stesura di ulteriore strato di malta fibrorinforzata”;
- “Finitura al grezzo mediante posa di rasante minerale fibrorinforzata a livello dell’intonaco originario”;
- “Rimozione di eventuali parti eccedenti e pulizia delle superfici”;
- “Tinteggiatura”.

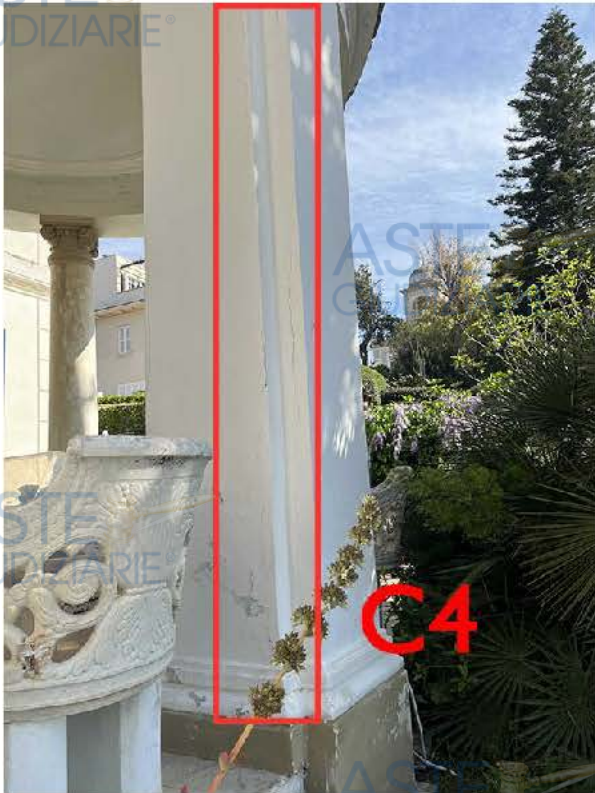
**P2 - LESIONI SULLA COLONNA**

Il cedimento della Colonna C4 è evidente anche nelle lesioni verticali presenti sulla stessa e sul distacco dello zoccolino, con relativa lesione, sul terrazzo soprastante la C4, come meglio evidenziato nelle Foto P2 e P3. Altre lesioni che avvalorano quanto sopra descritto sono visibili nelle Foto P4 e P5.

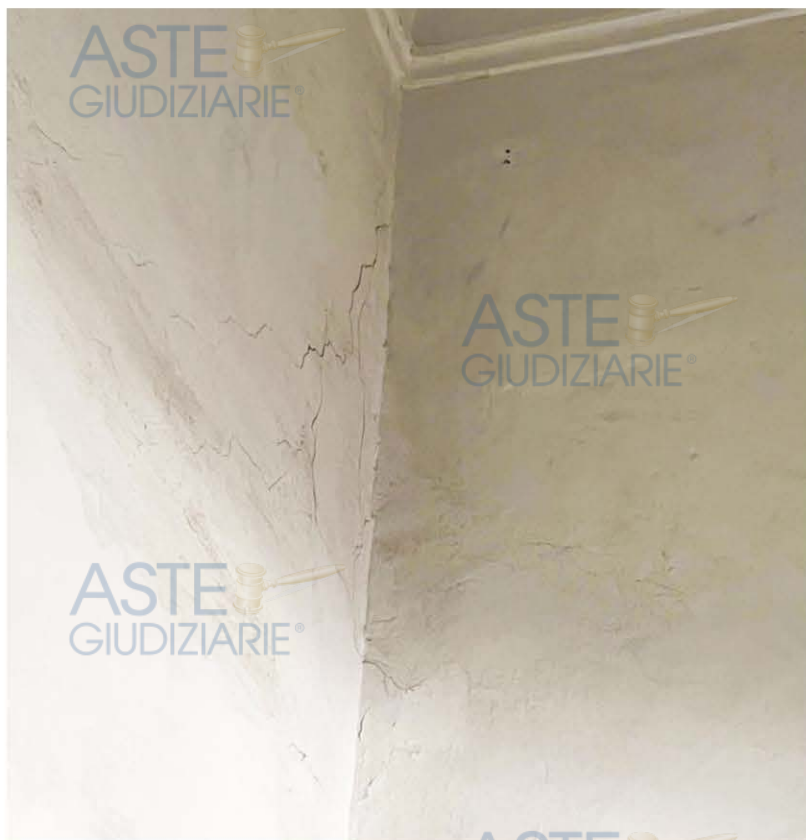
**IMMAGINE 6 – LESIONE INTERSEZIONE PARETI**

Altra problematica, a livello strutturale, è evidente al piano primo nella parete tra la camera da letto (camera esposta sul lato nord-est), ed il bagno (Immagine n.6) in cui sono evidenti lesioni di distacco tra le due pareti portanti trasversali tra loro.

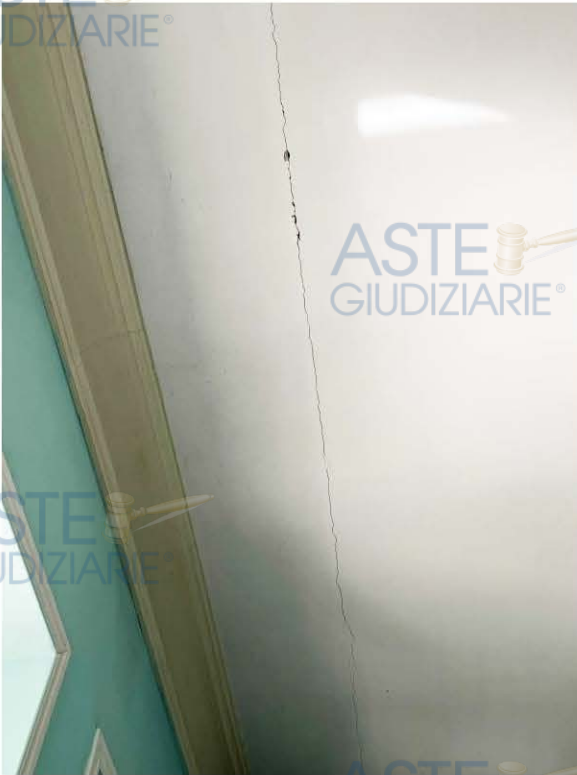
**IMMAGINE 7 – LESIONE SOFFITTO**

Un'altra problematica di tipo strutturale è presente nel solaio di interpiano, tra piano terra e primo. Nel soffitto del soggiorno centrale al piano terra (Immagine n.7) si vede il distacco del travetto del solaio, e nel pavimento dello studio al piano primo (Immagine n.8), si sono lesionate alcune parti del pavimento.

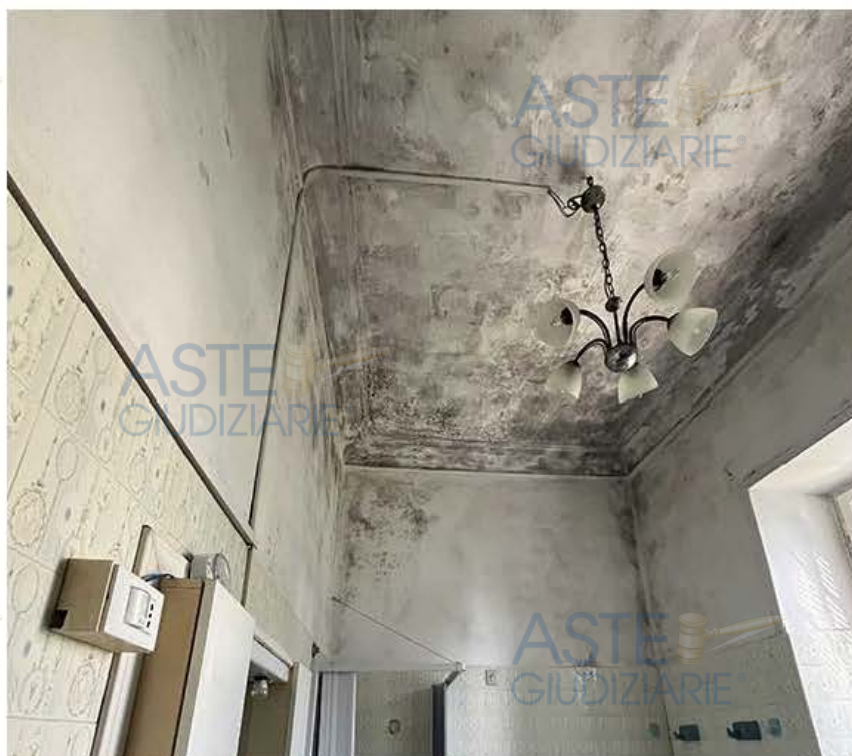
**IMMAGINE 10 – MUFFE SU PARETI E SOFFITTO**

All'interno della villa, solo in alcune parti, sono presenti delle muffe sulle pareti e sul soffitto derivanti in parte da vecchie infiltrazioni ma perlopiù per la mancanza di aerazione in locali umidi (Immagine n.10).

- “Rimozione dell’intonaco” con conseguente attesa dell’asciugatura della parete;
- “Posa in opera di intonaco” non a base cementizia;
- “Tinteggiatura con tinta traspirante”.

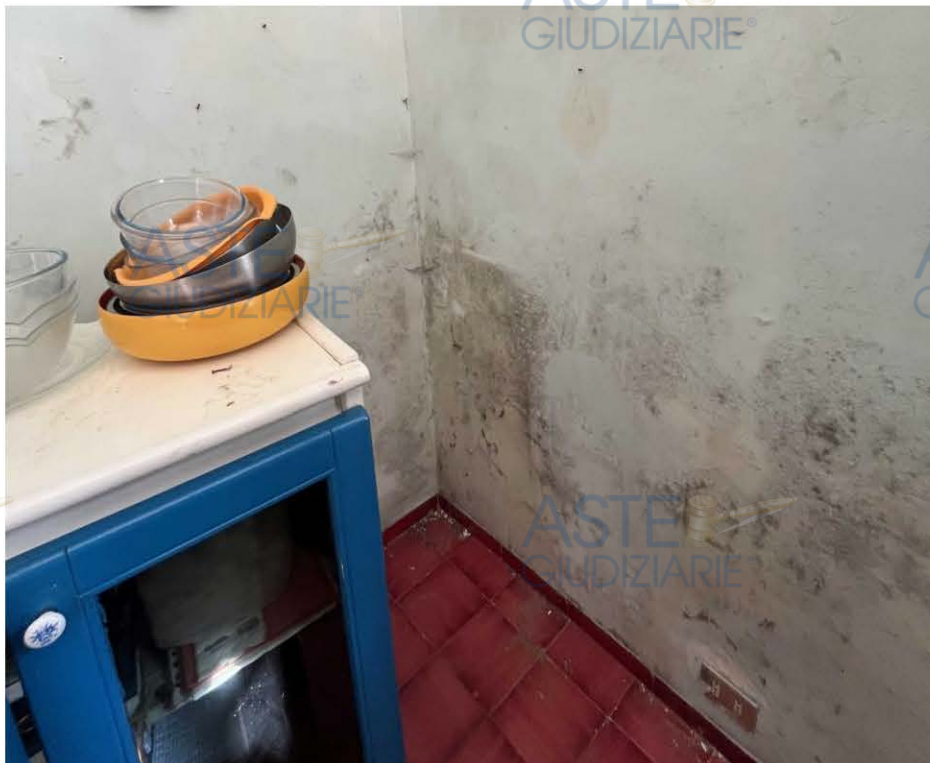
**IMMAGINE 11 – MUFFE DA UMIDITA' DI RISALITA**

Le efflorescenze combinate con muffe presenti su alcune pareti sono generate da umidità di risalita (Immagine n.11 e n.12).

- “Rimozione dell’intonaco” fino ad un’altezza pari a 150 cm. con conseguente attesa di asciugatura della parete;
- “Posa in opera di intonaco deumidificante”;
- “Tinteggiatura con tinta traspirante”.
