Tribunale Civile e Penale di Verona

# PERIZIA DI STIMA LOTTO UNICO - 2<sup>a</sup> INTEGRAZIONE -

Esecuzione Immobiliare R.G.E. n° 274/2024

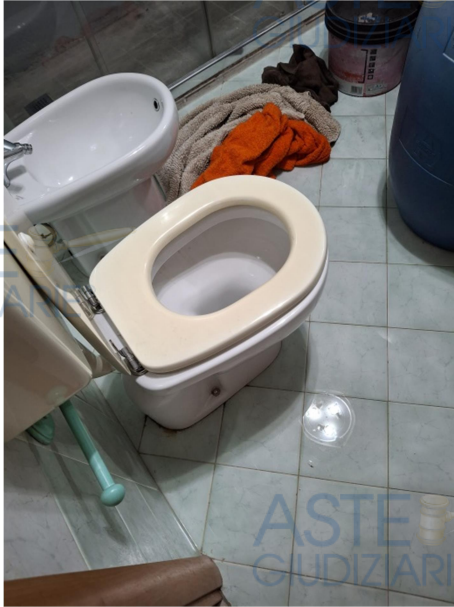
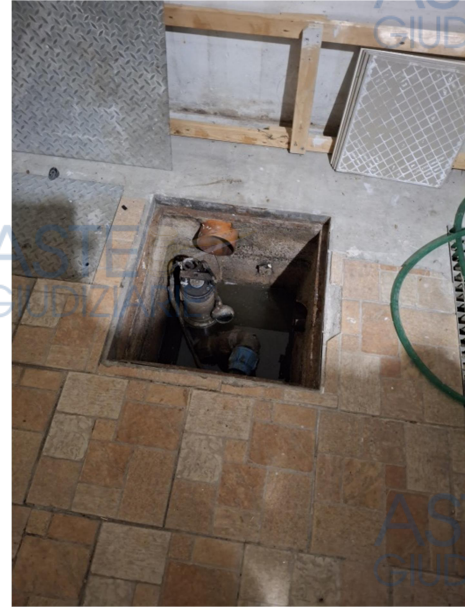
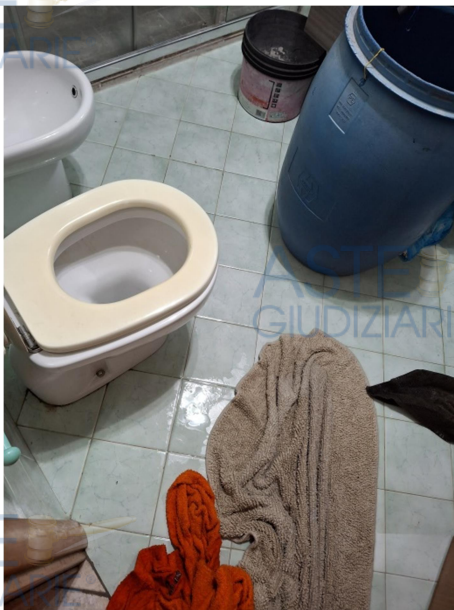
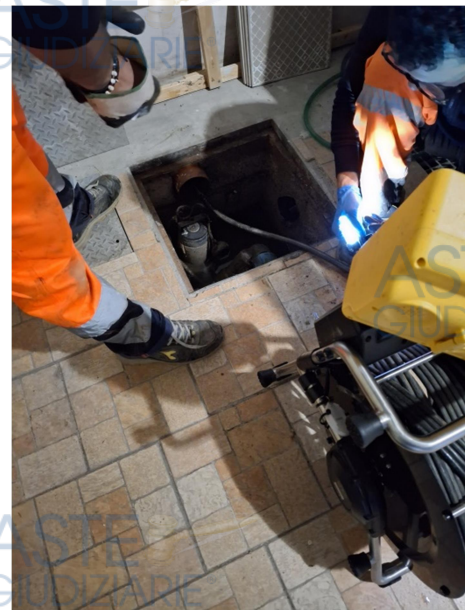
*«il Geom. Luise aziona lo sciacquone della tazza wc sito nella lavanderia e l'acqua non scende regolarmente ma defluisce alla base della tazza wc a pavimento. Ha altresì verificato che, una volta azionato lo sciacquone, l'acqua del wc non defluisce nella condotta e nel pozzetto presente nel garage».*

Al sopralluogo è anche presente un tecnico elettricista, che provvede alla verifica del funzionamento della pompa acque nere sita nel garage e riferisce che la stessa è **funzionante**.

Durante il sopralluogo si è, infine, verificato che la condotta che collega il pozzetto nel garage alla rete fognaria è **risultata libera da ogni ostruzione**. È pertanto plausibile che vi sia un'ostruzione della condotta in prossimità della tazza wc, circostanza che sarà possibile verificare solo smontando la tazza stessa.

Le attività di verifica svolte durante il sopralluogo del 12.11.2025 sono documentate dalle foto da n° 1 a n° 4 dell'allegato n° 2;

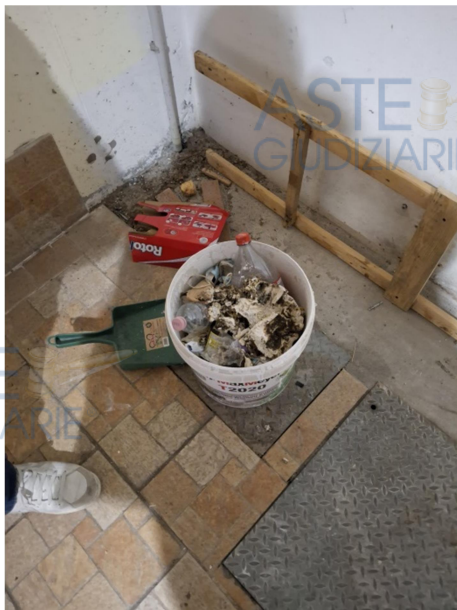
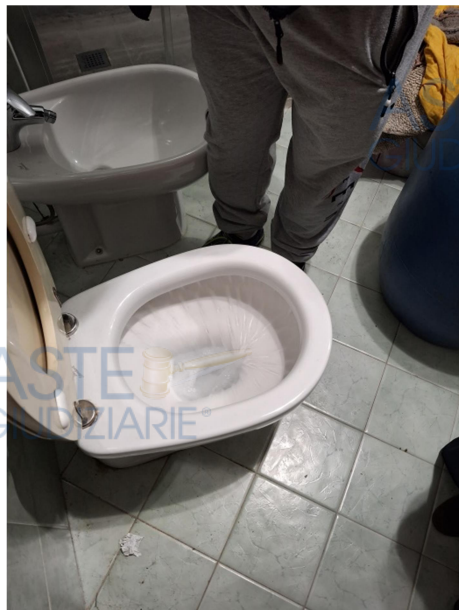
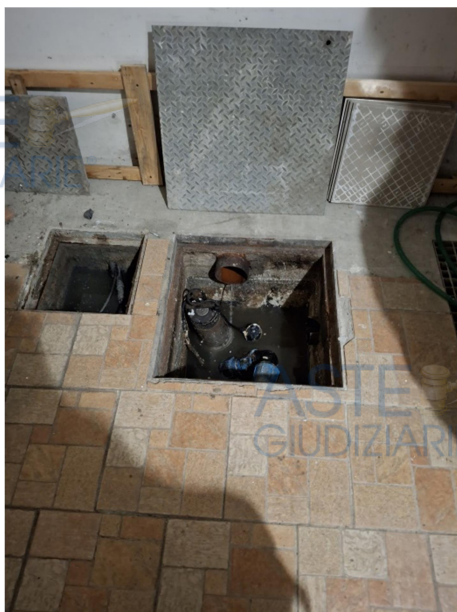
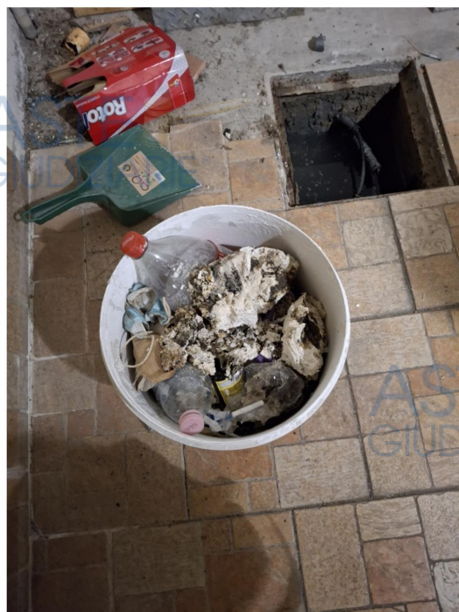
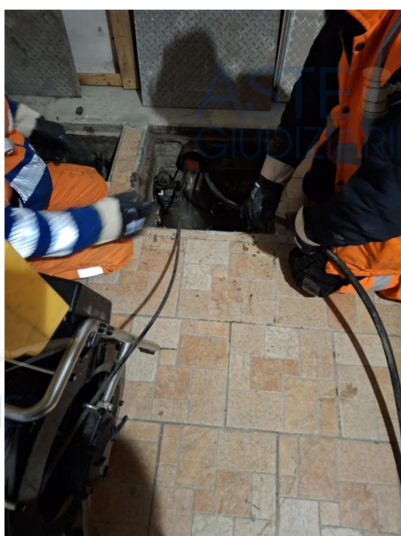
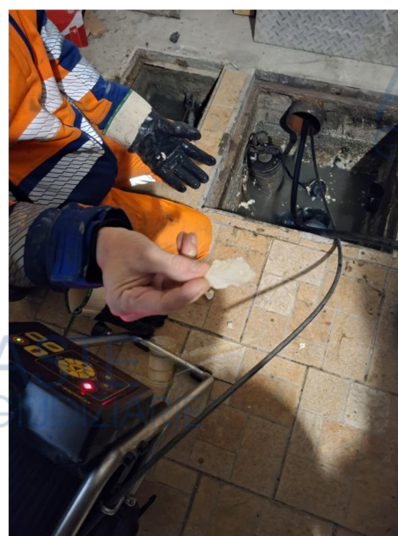
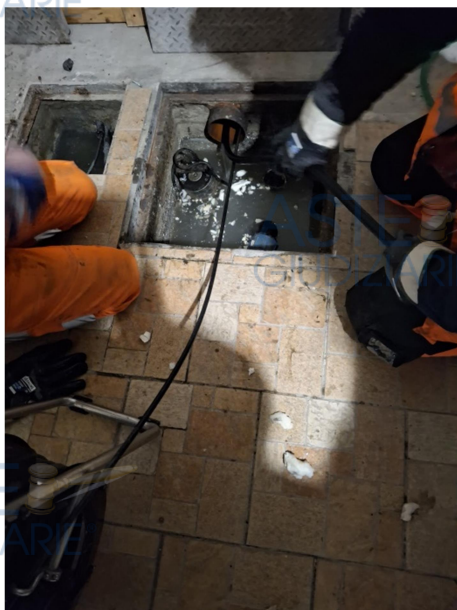
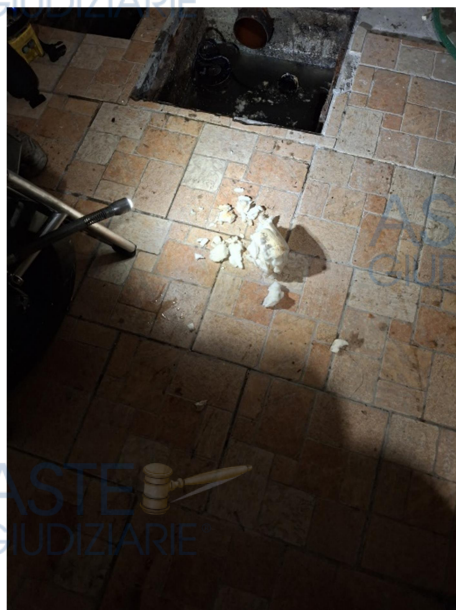
Al riguardo, **l'intasamento è riconducibile ad una occlusione di detersivi e calcare** come riferito dai tecnici di Savoia Autospurghi.

A seguito di videoispezione, **la tubatura di scarico della tazza wc è stata rinvenuta pulita e libera da ogni eventuale corpo estraneo**, circostanza questa che coincide con il buon funzionamento del wc stesso che, a prove di scarico, ha dato esito positivo. Dalla videoispezione è altresì emerso che vi è un'altra tubazione - relativa ad un'altra unità immobiliare, come affermato dall'esecutato - nella quale è presente un corpo estraneo che non è stato possibile raggiungere dal pozzetto di scarico sito nel garage dell'esecutato.

Tale problematica **è quindi riconducibile ad una mancanza di manutenzione/pulizia dell'impianto di scarico del bagno stesso** di proprietà dell'esecutato.

Comunque, a seguito di ulteriori tentativi con pompa a pressione, si è arrivati a disgregare il sopraccitato corpo estraneo. Si è riusciti, pertanto, a liberare anche questa condotta, all'interno della quale è stato rinvenuto un blocco consistente di schiuma poliuretanica consolidato.

Le attività di verifica svolte durante il sopralluogo del 08.01.2026 sono documentate dalle foto da n° 5 a n° 16 dell'allegato n° 2.

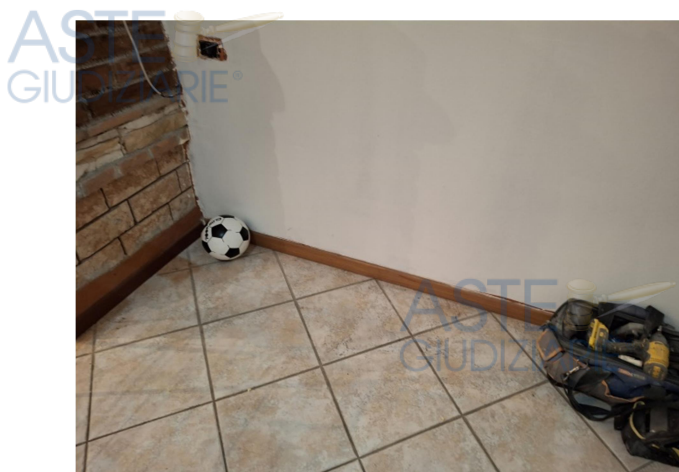
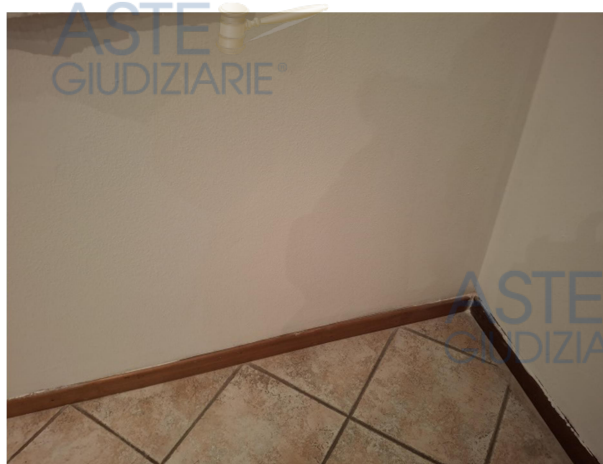
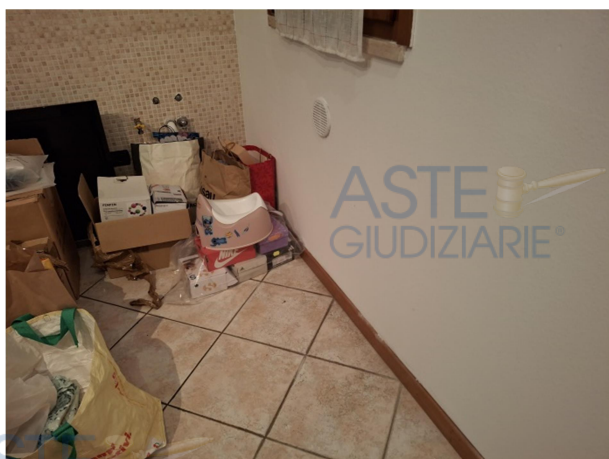
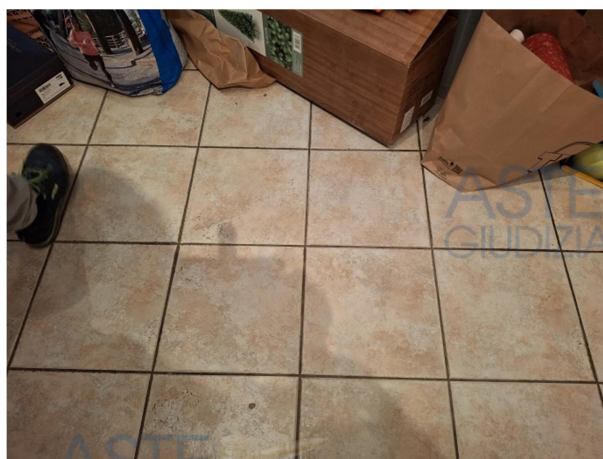
Inoltre, per quanto concerne quanto ulteriormente lamentato dalla parte esecutata - durante il sopralluogo effettuato in data 08.01.2026 - in merito ad asserite *«infiltrazioni nella taverna con umidità di risalita dal pavimento»* (rif. allegato n° 1, verbale del 08.01.2026), tale locale è stato ulteriormente ispezionato dallo scrivente **senza però riscontrarvi la presenza di alcuna manifestazione d'umidità**, né da un punto di vista visivo (rif. allegato n° 2, foto n° 9 - 10 - 11 - 12) né da un punto di vista olfattivo.
