TRIBUNALE DI VERONA

PERIZIA DI STIMA

Procedura esecutiva n. 48/2025 RGE

| Ubicazione | Zimella (VR), via Stazione n. 2010 |

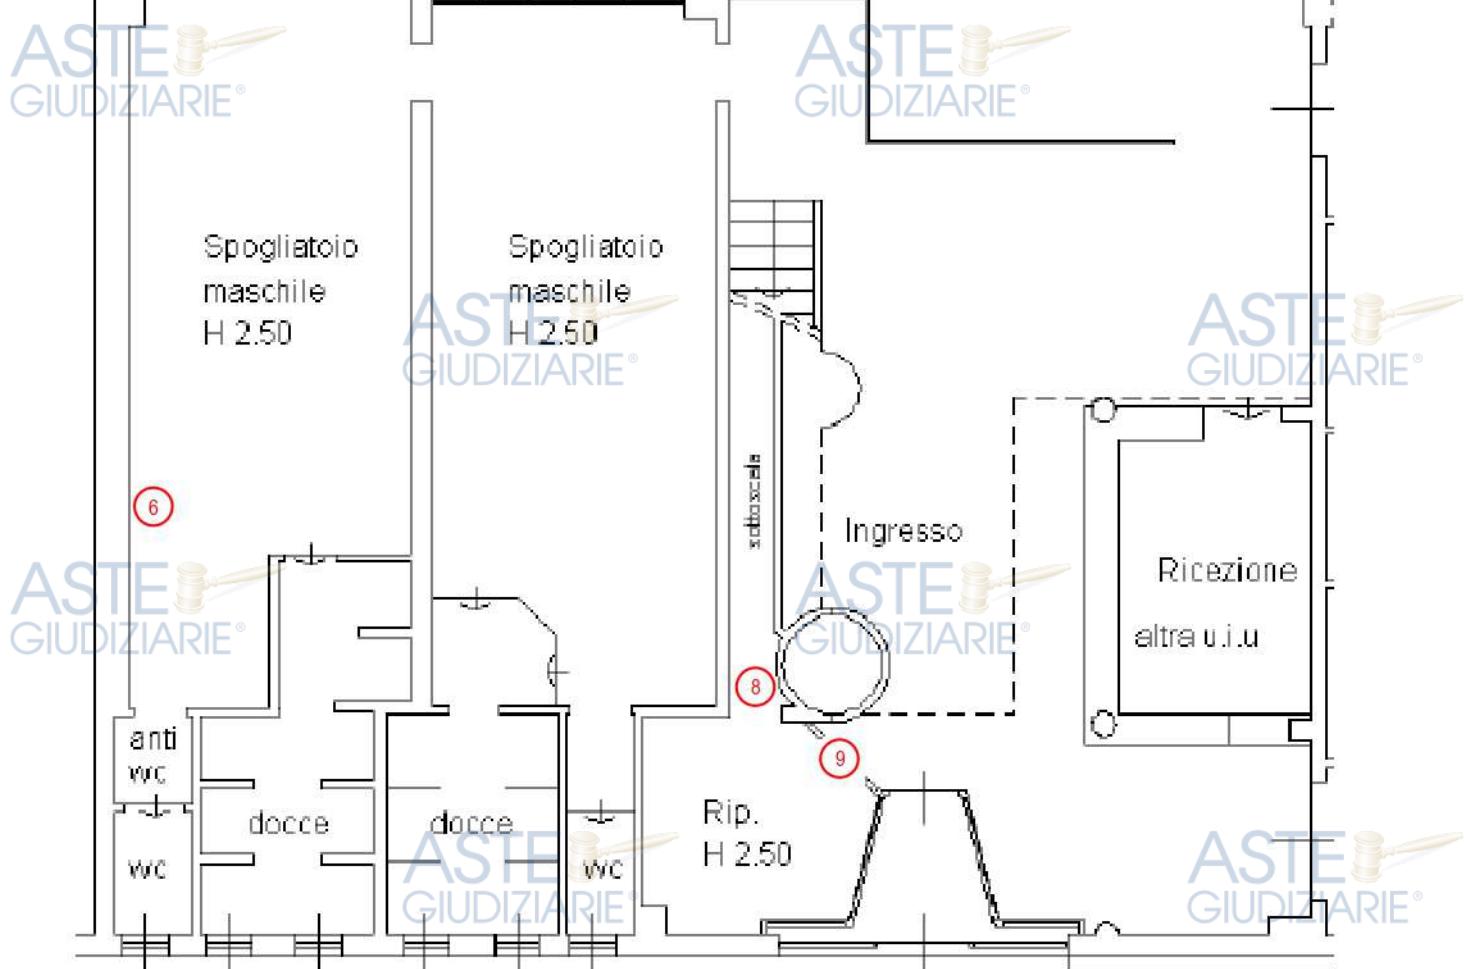
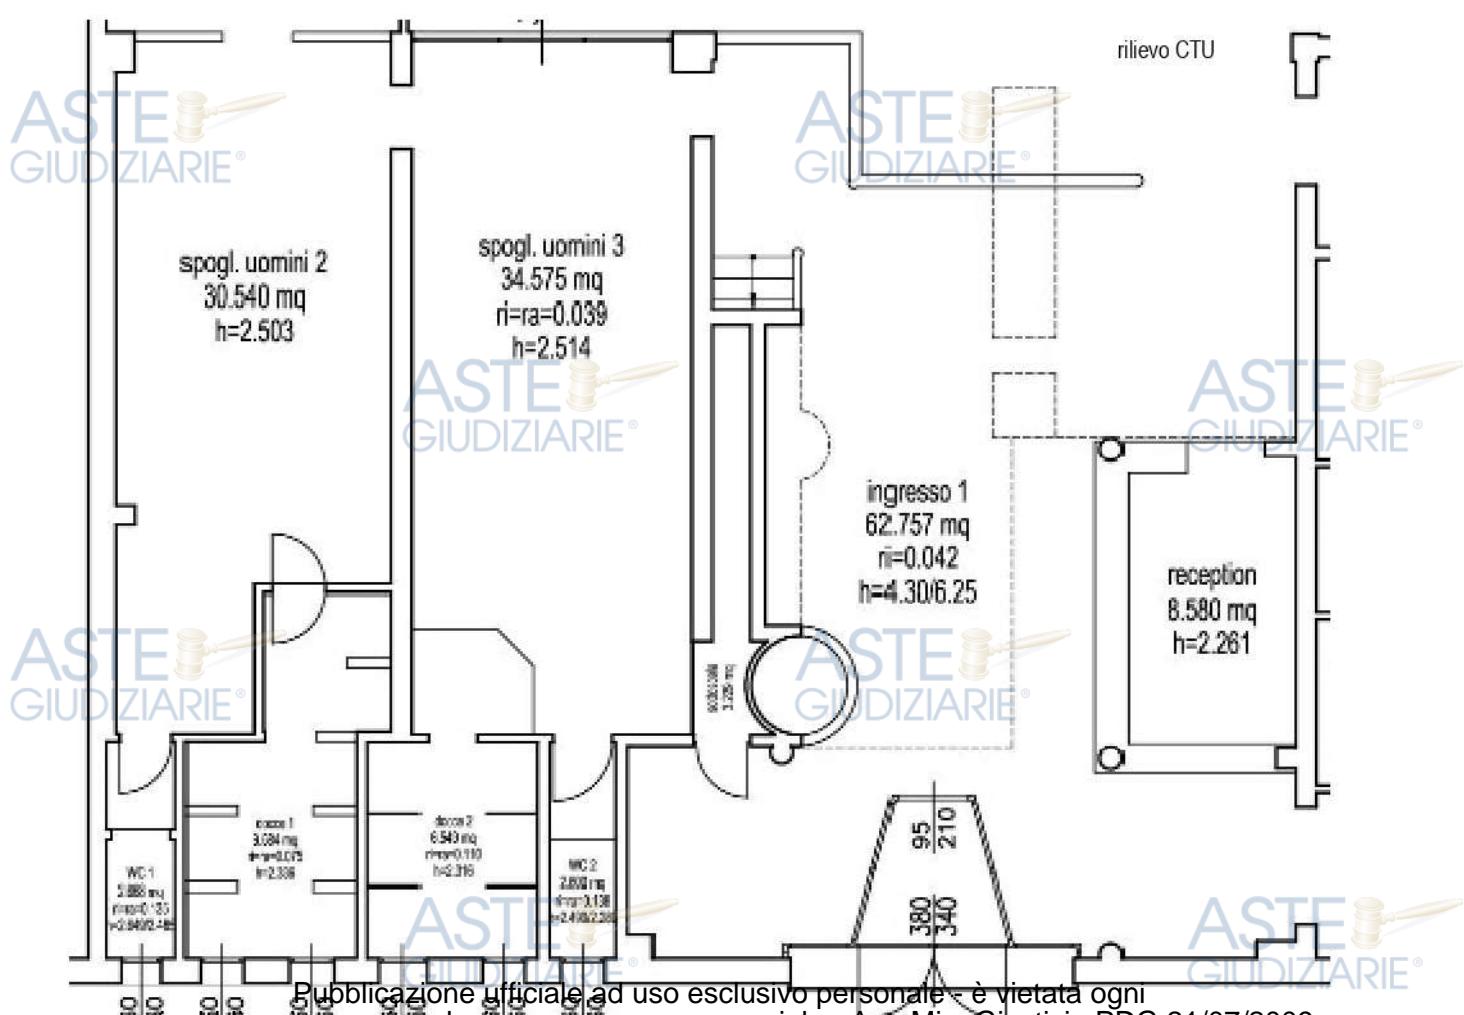
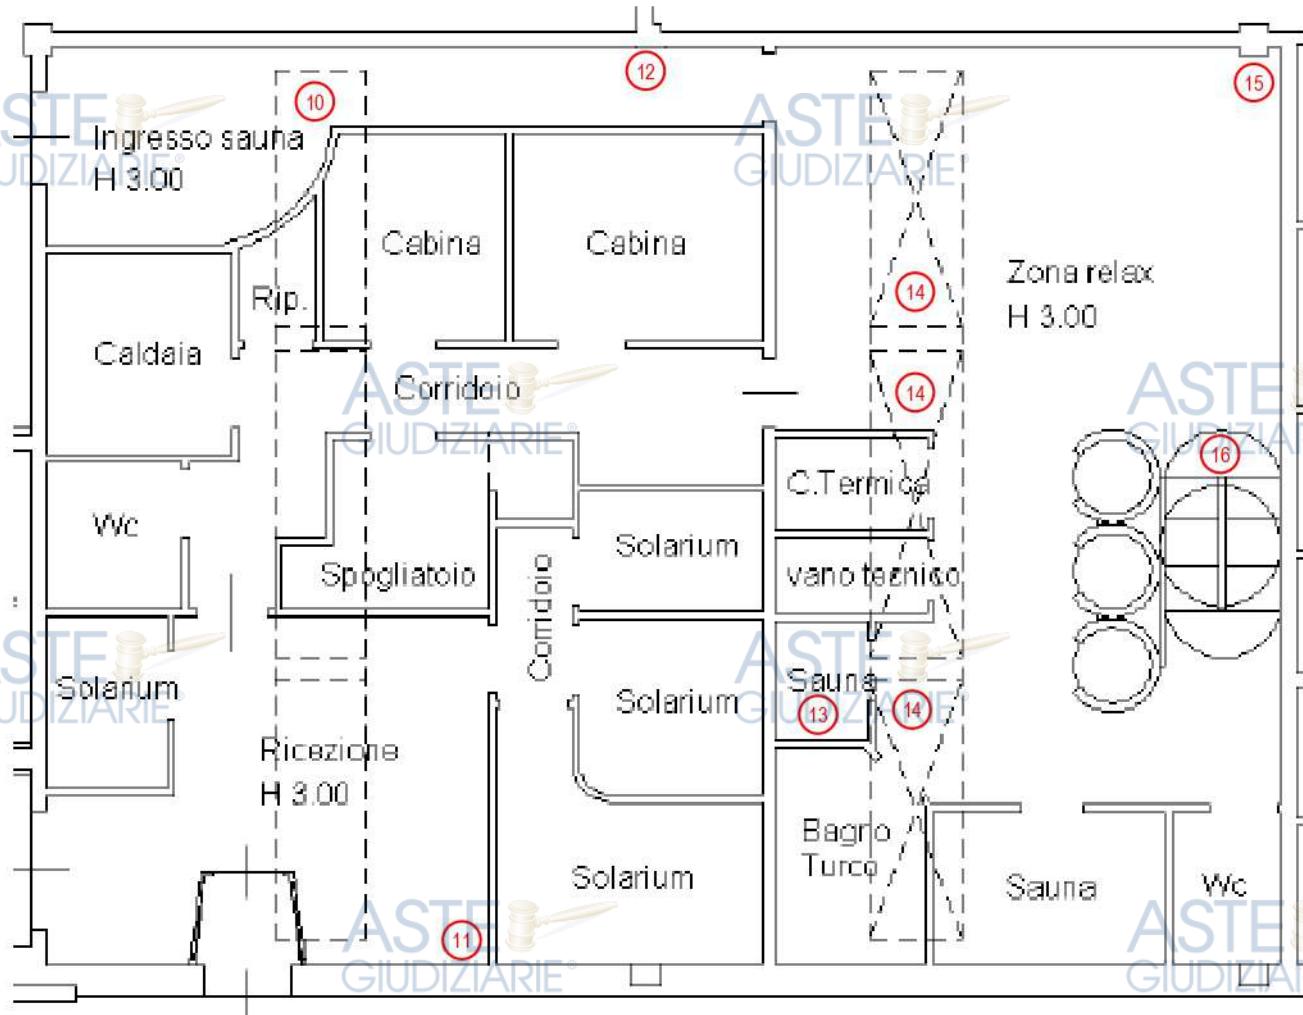
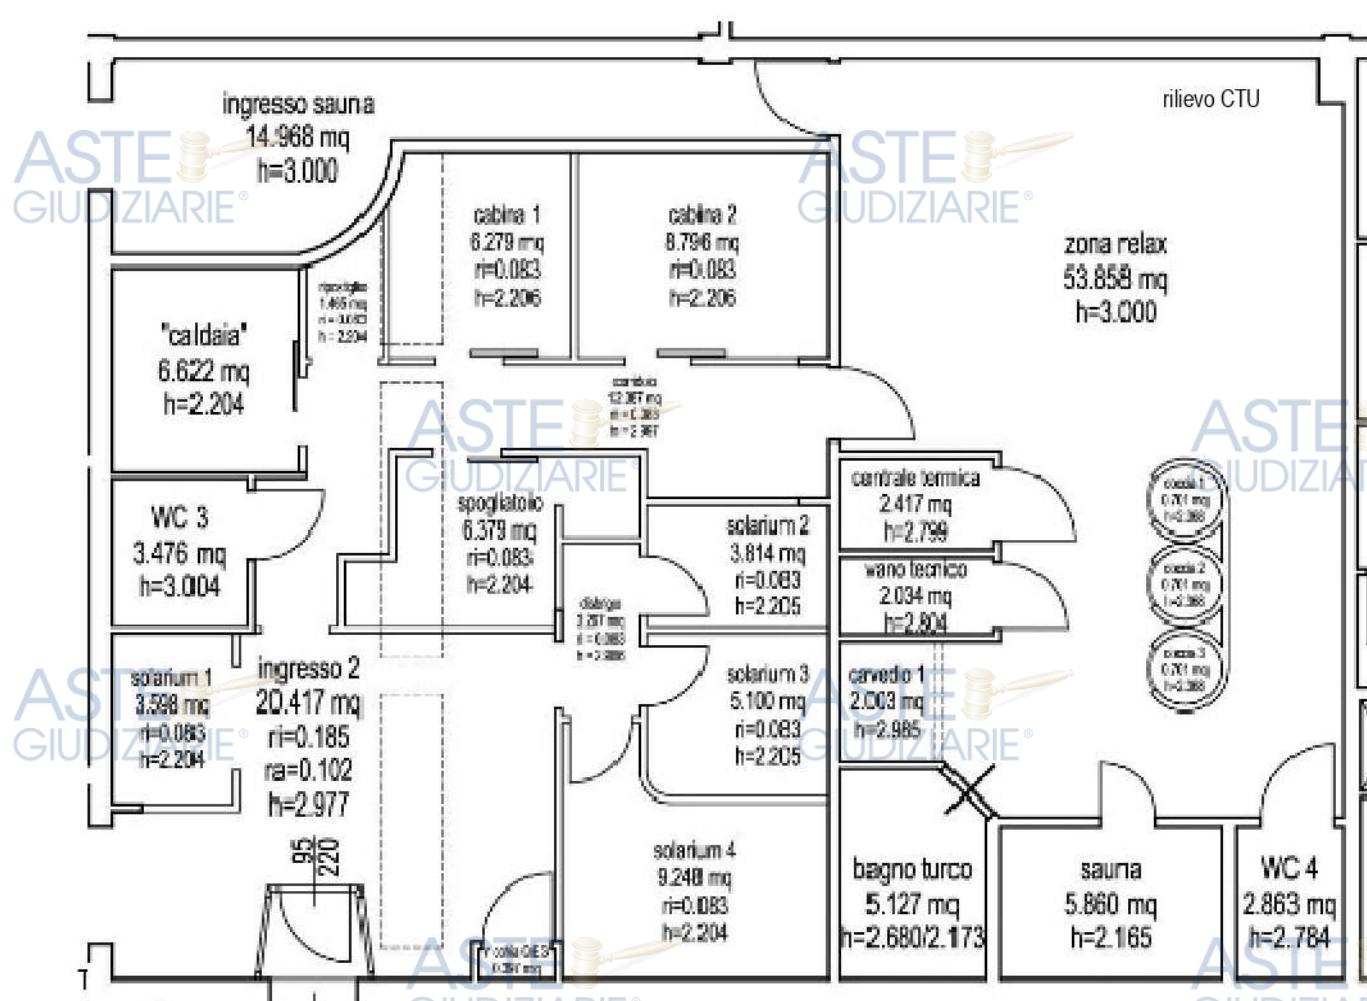
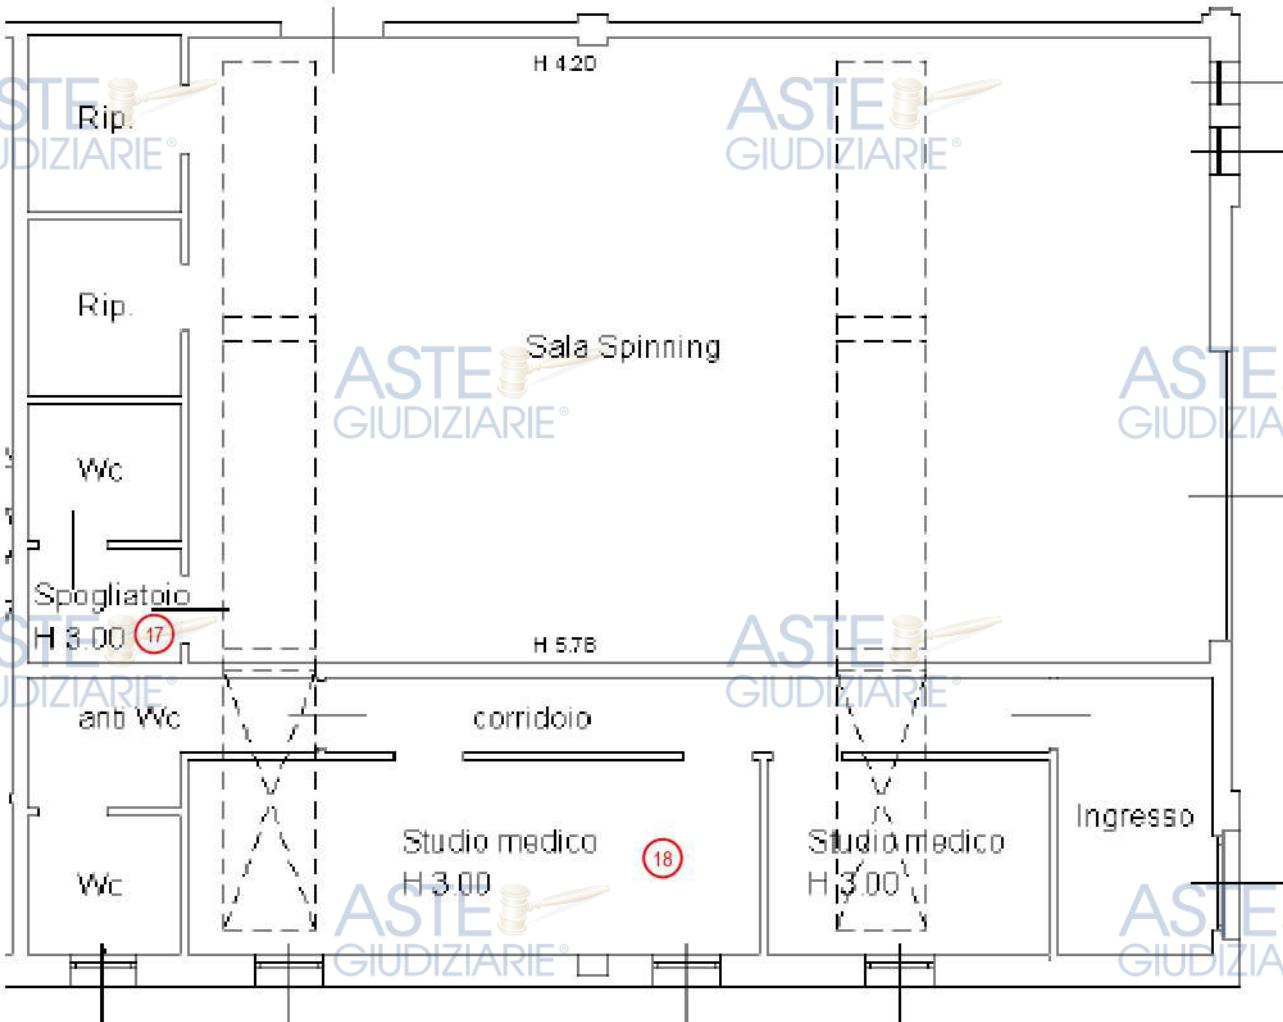
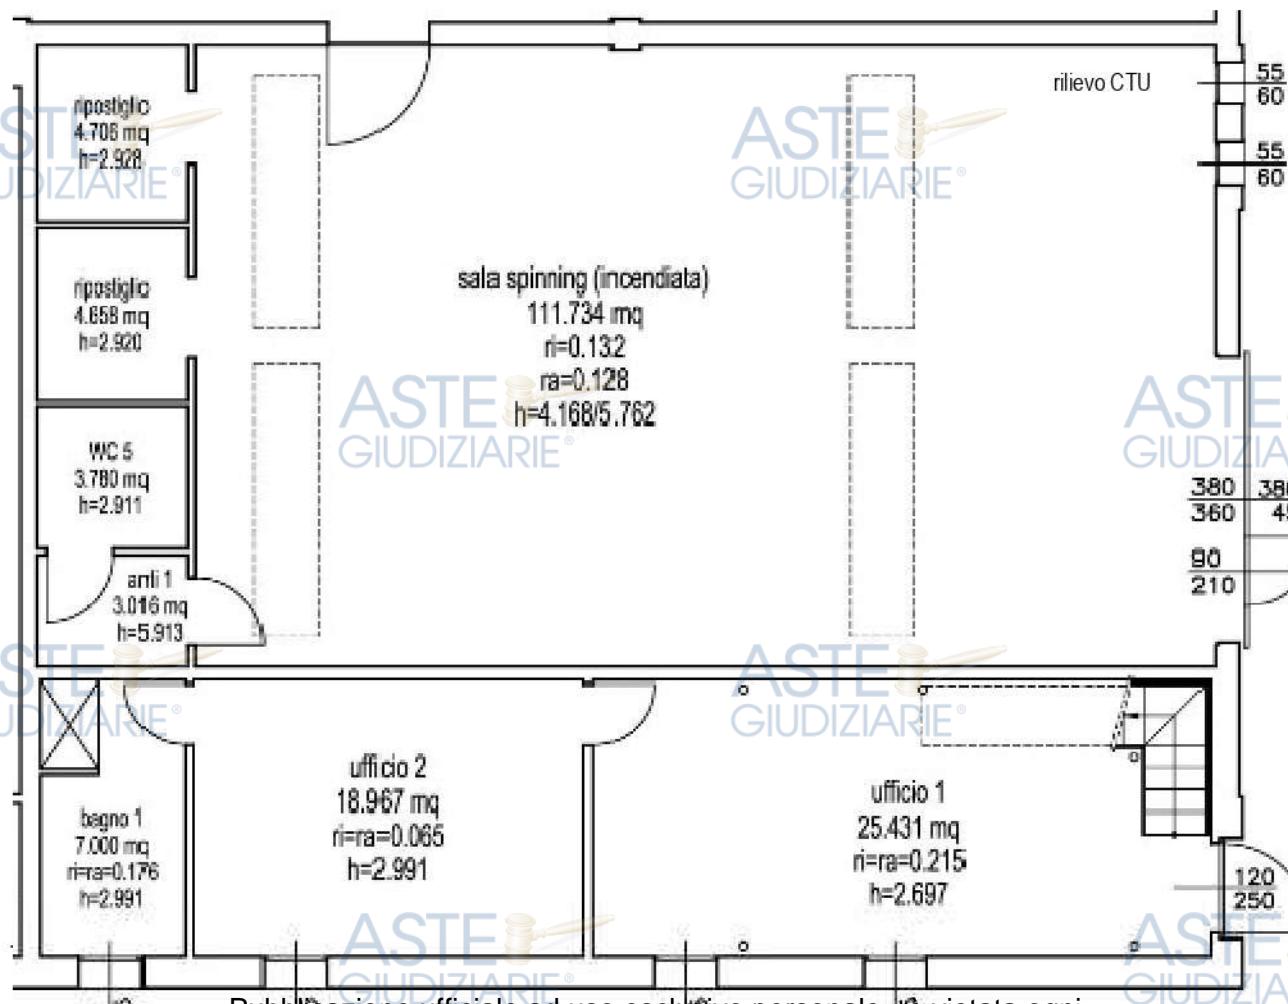
Sui tre ingrandimenti al piano terra si può osservare che 6) nello spogliatoio maschile n. 2 non è segnata una spalla portante, sulla quale poggia la putrella di sostegno alla mezzeria degli orizzontamenti al primo piano; 7) la spalla sullo stipite della porta d'ingresso allo spogliatoio maschile n. 3 è piena e priva di concavità; 8) il sottoscala non ha larghezza costante ma esibisce un restringimento dov'è esibito il pieno spessore del muro maestro, dopo una sottile lastra di separazione dello spogliatoio uomini n. 3; 9) non ci sono divisorì tra la bussola – che peraltro ha dimensioni leggermente diverse da quelle in planimetria catastale – e il sottoscala. Su uno stipite della porta del sottoscala stesso si vede una colonna portante; 10) le prese di luce (indiretta) del centro estetica non arrivano all'ingresso dell'area relax; 11) manca una nicchia tecnica fianco bussola d'ingresso nel centro estetica; 12) l'ispessimento murario dato da una delle spalle strutturali si vede anche nel corridoio e ha posizione diversa da quella rappresentata in planimetria; 13) la “sauna” è completamente dismessa e ridotta a un cavedio; 14) nella zona relax non esistono prese di luce dall'esterno, nemmeno indirette; 15) un placcaggio in cartongesso copre totalmente la spalla nell'angolo libero; 16) tra le docce e il muro non si trovano manufatti di sorta; 17) lo “spogliatoio” è in realtà un antibagno, per quanto allo stato di fatto impraticabile e 18) gli “studi medici” sono stati completamente dismessi e riconvertiti a uffici, senza che della trasformazione vi sia alcuna traccia in atti.

La rettifica delle difformità riscontrate, che – con riguardo soprattutto al settore uffici – s'intendono subordinate alla regolarizzazione edilizia delle incongruità a mezzo sanatoria, comporterà un esborso in conto spese tecniche pari a € 6.000,00 per i soli aspetti catastali.

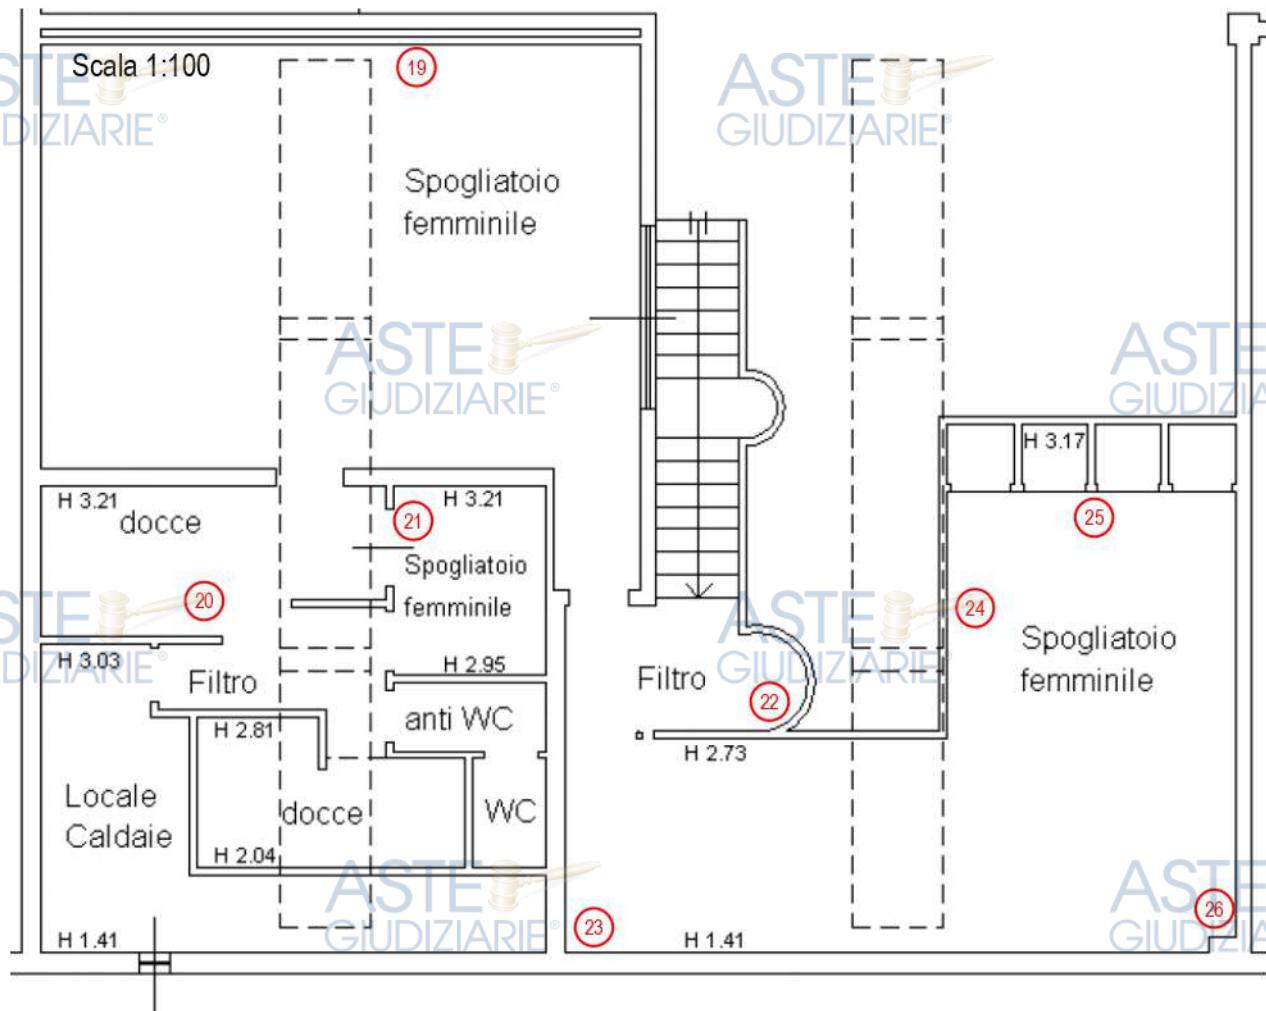
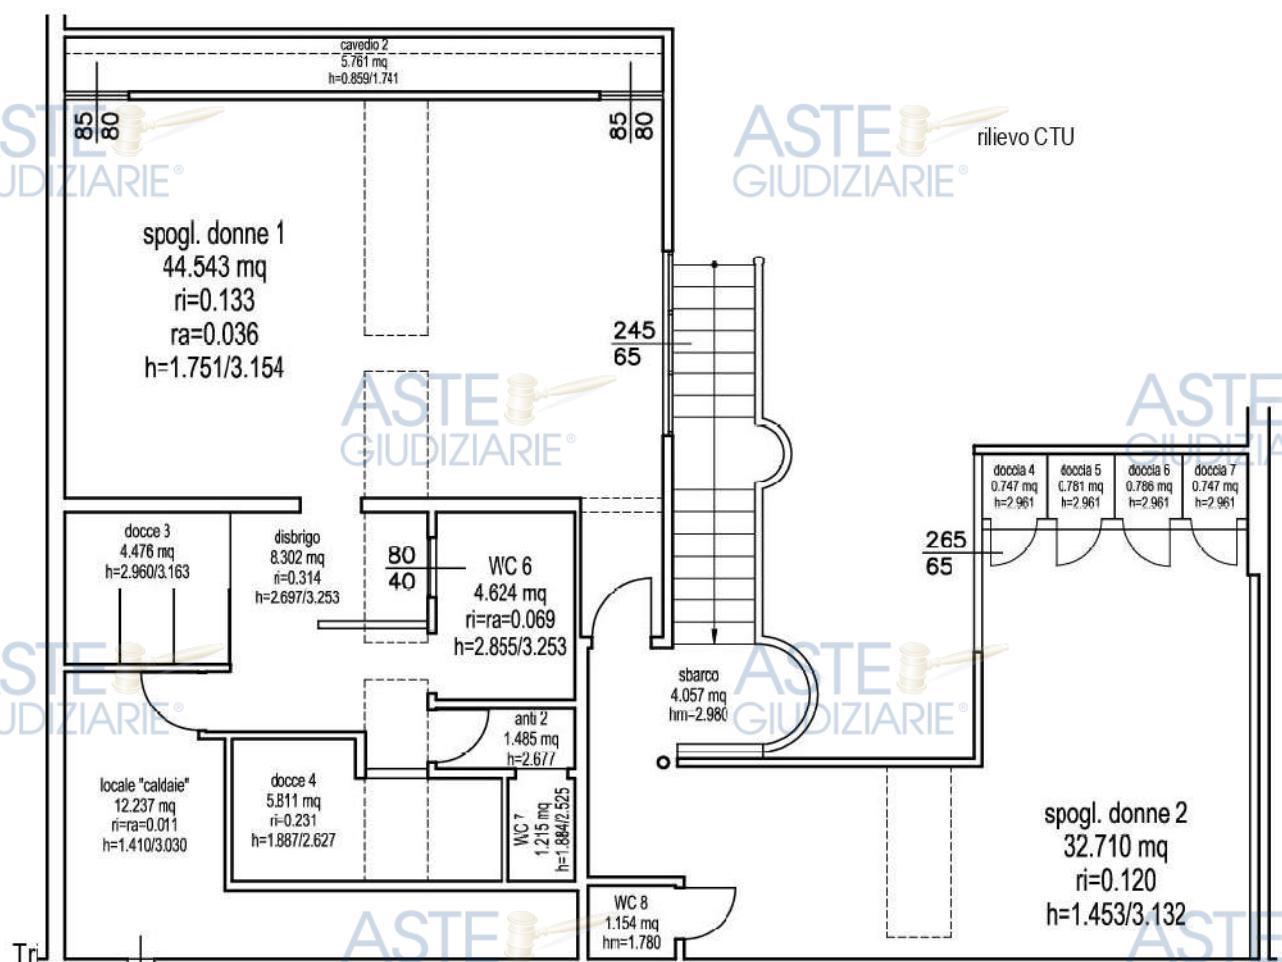
planimetria catastale sub 18 (spogliatoi donne, 1p)

Al primo piano si nota che 19) la stretta intercedine rappresentata catastalmente è in realtà un cavedio tecnico, percorso da linee di distribuzione termica. Il vano, non abitabile, è praticabile rimuovendo dei pannelli coprincchia; 20) le docce sono tre, con divisorì leggeri, e sorgono su un pavimento leggermente rialzato; 21) lo spogliatoio ha solo una porta d'accesso e quella rappresentata in planimetria è una finestra sopraluce interno su interno; 22) i muretti dello

sbarco sono due balaustre di diversa altezza, giustapposte al divisorio dallo spogliatoio n. 2; 23) a servizio dello spogliatoio n. 2 si trova un piccolo WC, qui del tutto assente in pianta; 24)

lo spogliatoio n. 2 gode di una presa di luce diretta da una lunetta sulla volta; 25) le docce hanno divisorii leggeri, non murari, e sorgono su un pavimento leggermente rialzato e 26) non ci sono ringrossi localizzati nell'angolo, ma il muro forma una risega alla base e una mazzetta verso le docce.

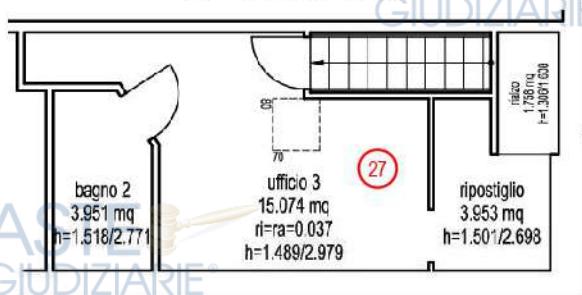
uffici 1p, solo rilievo CTU

L'ultima, ragguardevole difformità è la numero 27), e pertiene alla completa assenza in atti degli uffici al primo piano, coi loro accessori.

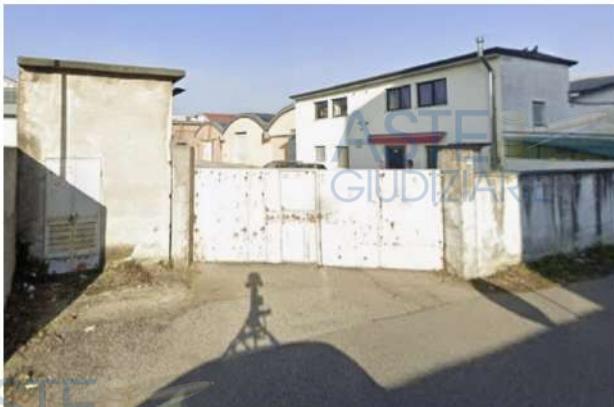
foto 1 – l'ingresso da via Salisburgo ha poco stallo e an-
cor meno banchina. Al centro della foto si in-
travvedono le tre arcate voltate costituenti il
grosso del sedime edificato. Il manufatto sulla
sinistra è la cabina di trasformazione
dell'energia elettrica, sull'angolo più meridionale
del lotto sin dall'epoca della prima costruzione

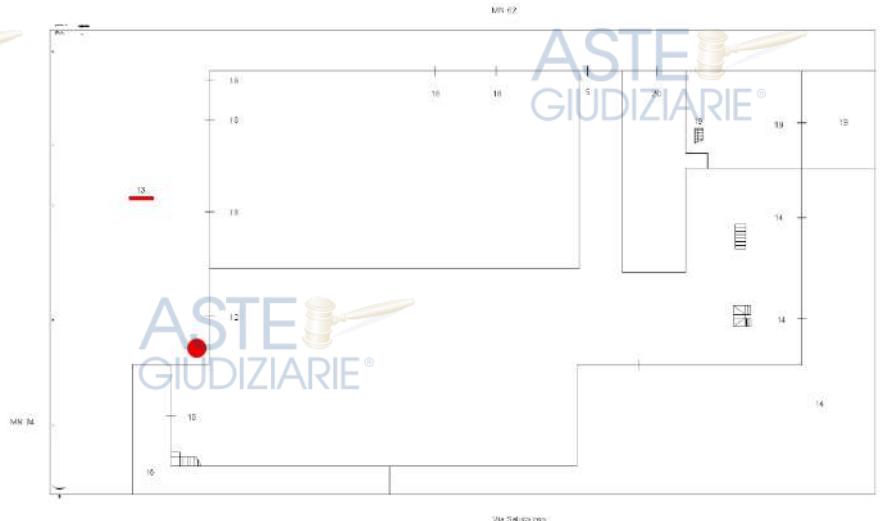
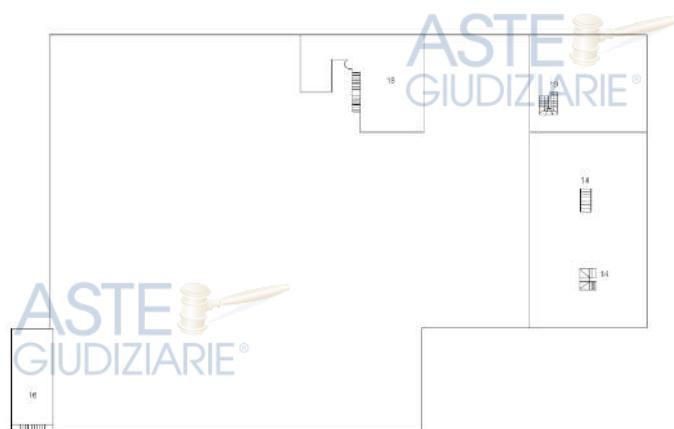
fig. 2 – Elaborato planimetrico del piano terra e della corte comune (sopra) e schema a vista del primo piano (sotto), dove non esistono vani adibiti a uffici. Sottolineato il numero del sub 13; col pallino rosso la posizione dei vani tecnici (caldaia e quadri elettrici generali), qui nemmeno indicati. Scala apx 1:1.000

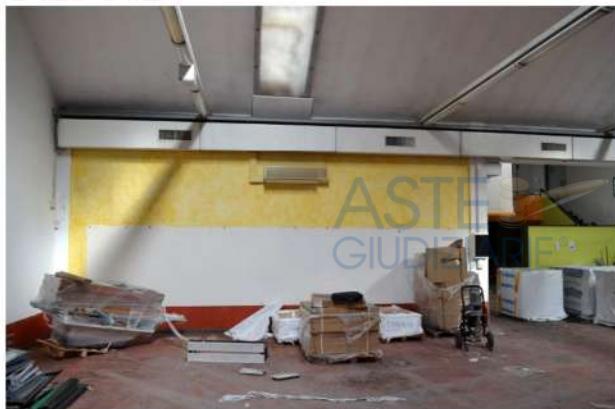
foto 4 - gli *split* nelle palestre sono alimentati da calate tracciate attraverso le condutture di distribuzione principali, quelle correnti sotto le reni delle volte a botte di copertura. Non è chiaro se le macchine interne prendano potenza da apparecchi sui tetti, come sembrerebbe dalle aero-foto

La sala *spinning* e i suoi n. 4 accessori sono rovinati da un incendio occorso in epoca non meglio precisata. Tale settore, così come buona parte delle palestre nn. 1 e 2 – ossia i locali più spaziosi dell'unità – viene correntemente adibita a magazzino edile, trovandovisi numerosi bancali di isolanti e di tegolame. Gli arredi sanitari, in special modo le turche al piano terra, si presentano in cattive condizioni. La maggior parte degli elementi divisorii, soprattutto nel centro estetica/benessere ma anche nei servizi al primo piano, sono in cartongesso.
