TRIBUNALE ORDINARIO DI ANCONA

Procedura R.G.Es 139/2021

RELAZIONE PERITALE

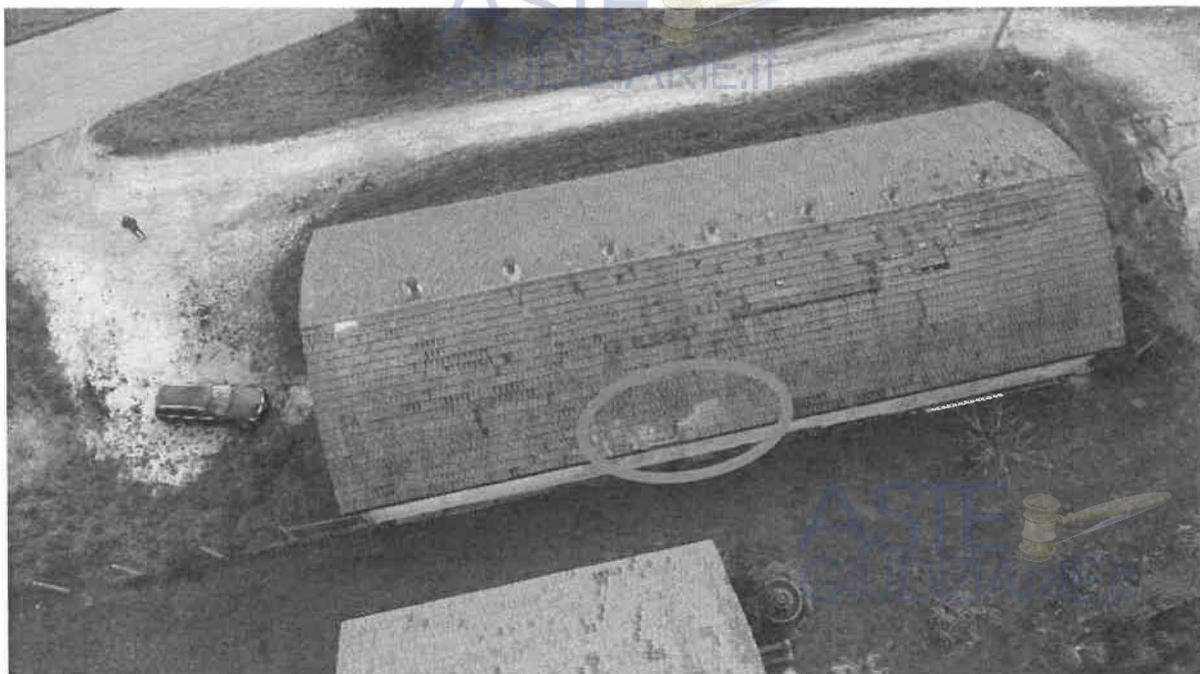
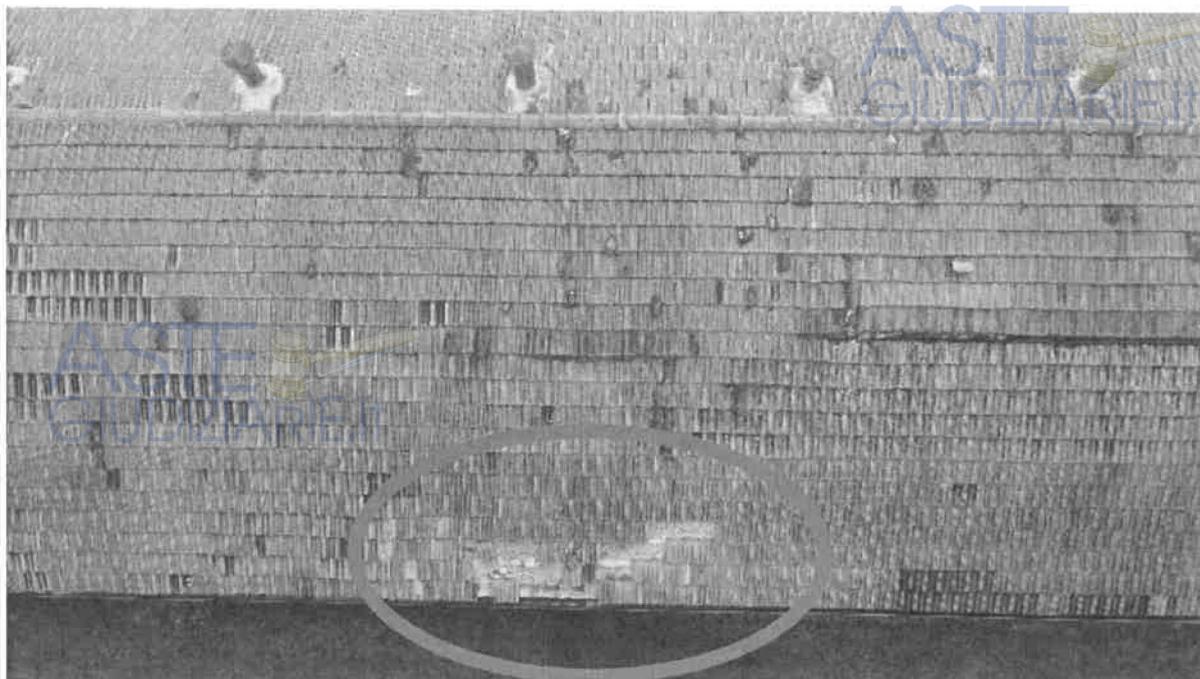
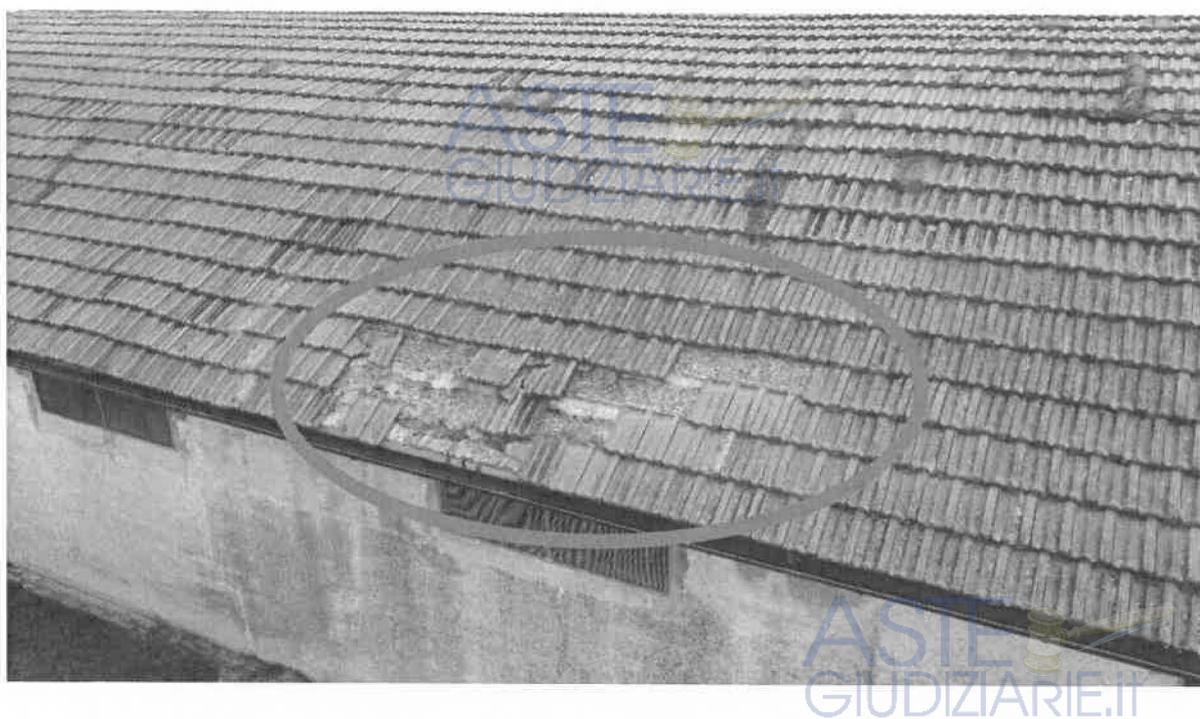
Nello specifico, si è accertato che una porzione della copertura, nella falda prospiciente al confine di proprietà, presenta problemi di distacco del manto di copertura realizzato in tegole marsigliesi.

Si consiglia pertanto di intervenire quanto prima sulla porzione di copertura che presenta il distacco delle tegole per poi, eventualmente, valutare il ripristino ed il rimaneggiamento dell'intero manto di copertura, al fine di garantire una completa impermeabilizzazione della stessa ed evitare infiltrazioni future.

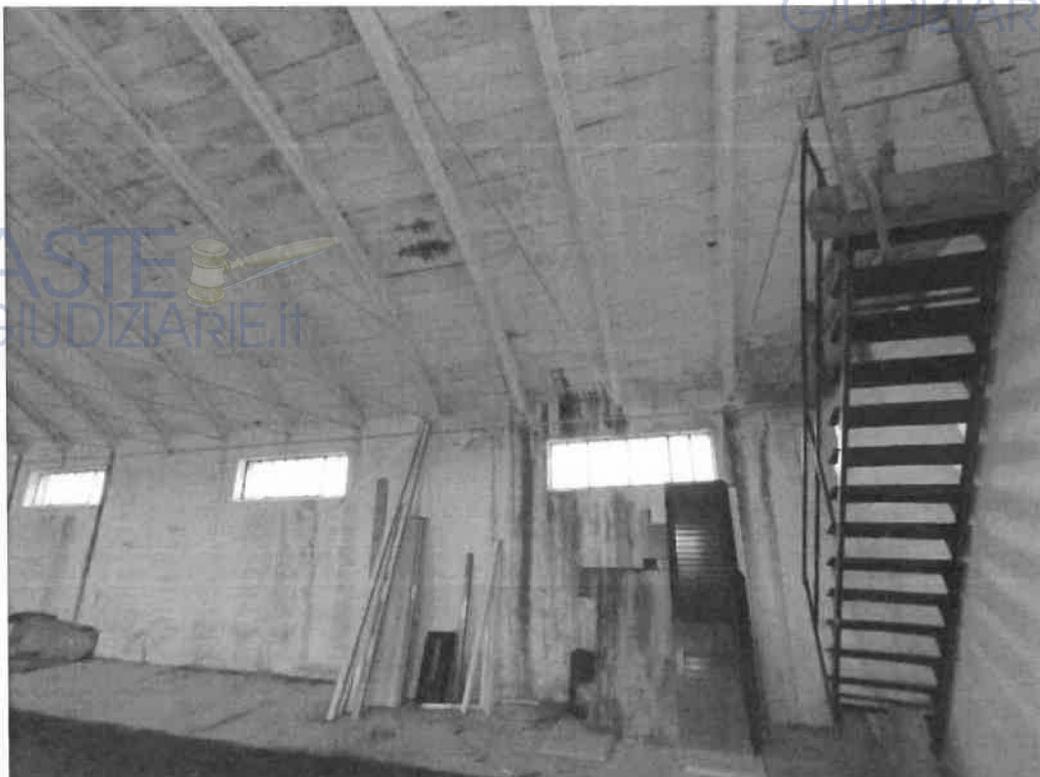
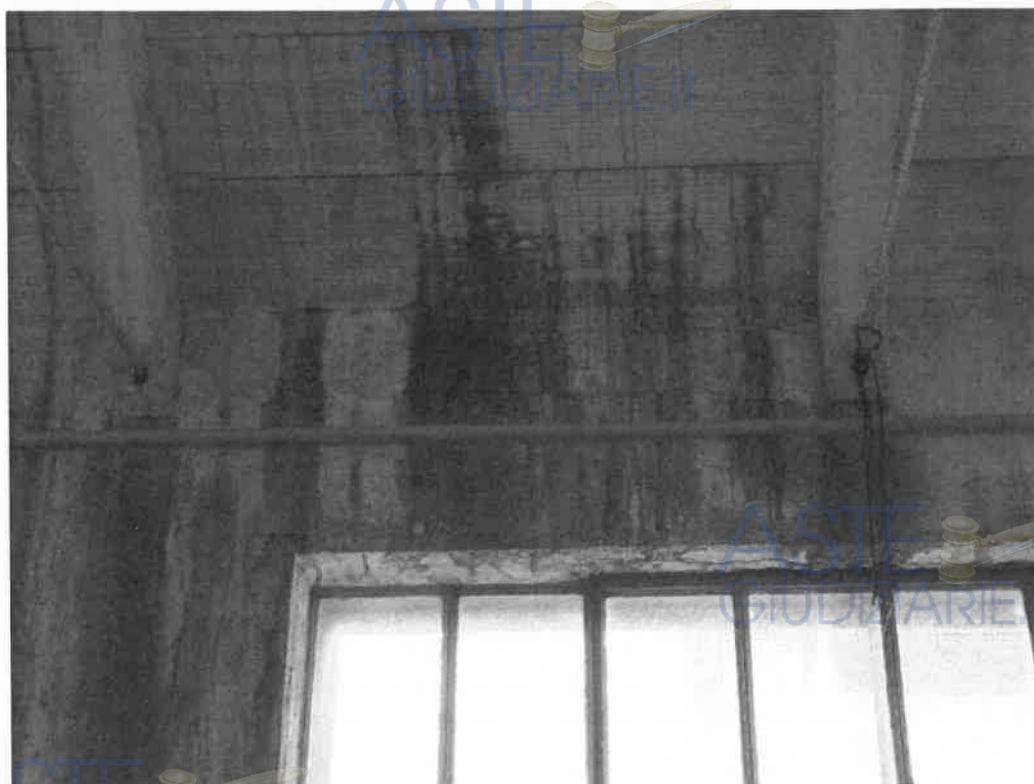
La problematica sopra descritta, causa problemi di infiltrazione all'interno del magazzino con rischio di degradare la struttura portante del solaio di copertura

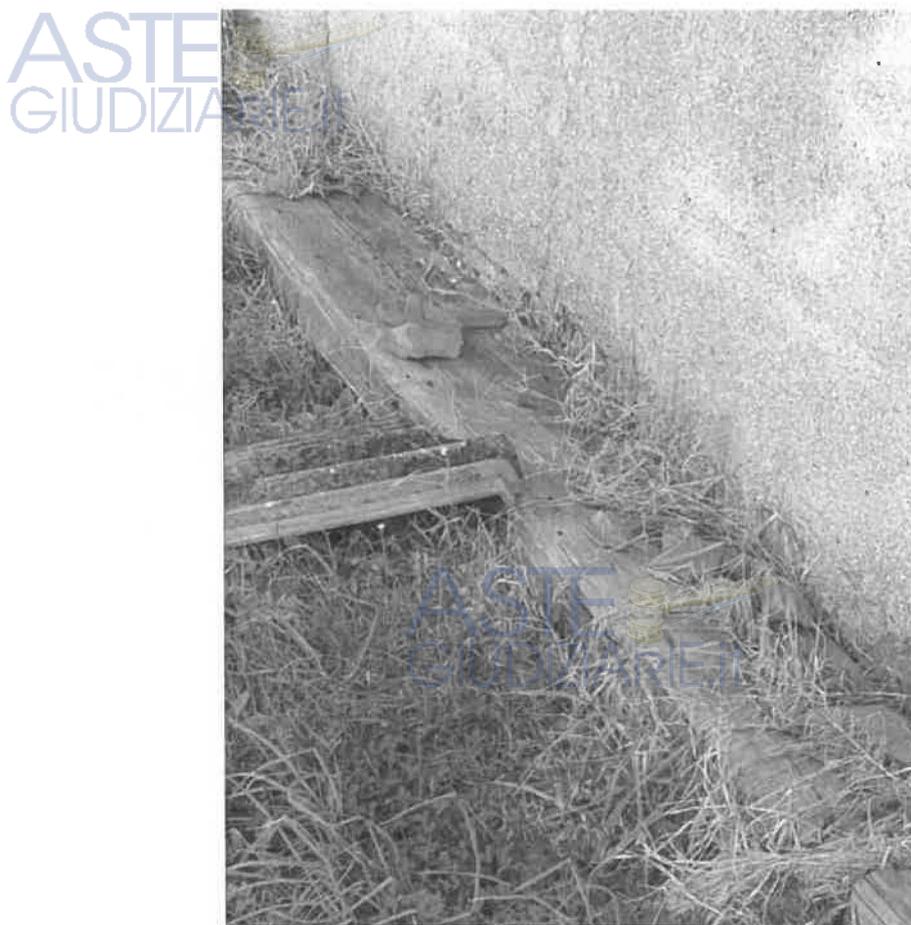
Oltre alle problematiche interne all'immobile, si riscontra, esternamente, il rischio di cadute dall'alto delle tegole stesse, soprattutto in caso di vento forte.

Essendo però la falda dell'immobile posizionata a ridosso del confine, la caduta delle tegole, avverrebbe all'interno dell'altra proprietà, con tutti i rischi annessi e connessi, soprattutto a tutela dell'incolumità di terzi.
