TRIBUNALE DI ANCONA

Procedura Esecutiva n. 67/2027

R E L A Z I O N E
DI

**COORDINAMENTO PROCEDURE
ESECUTIVA N.6/25 E 67/2024**

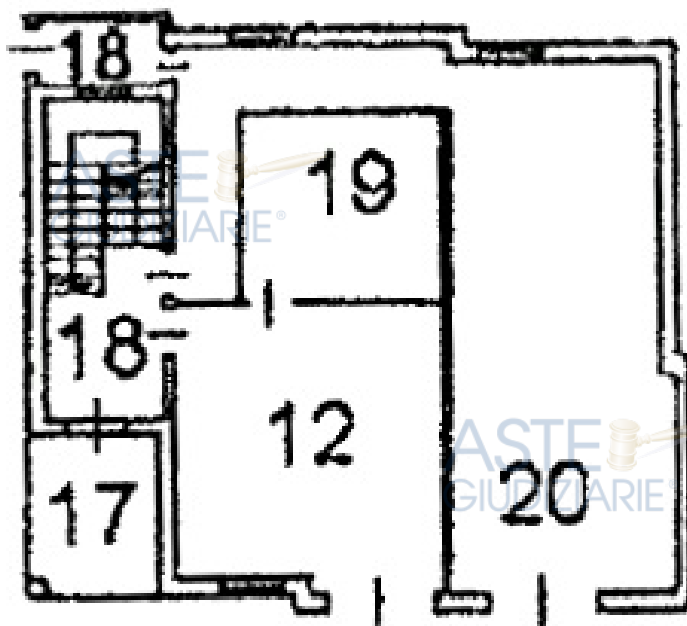
STATO ATTUALE: Elaborato planimetrico da Planimetria catastale

Successivamente al 2008 sono stati effettuati interventi edilizi completamente abusivi aumentando anche l'altezza netta dei locali al piano terra, mediante scavi dell'area di sedime. La conformazione è stata completamente stravolta e realizzate camere, un bagno ed uno spazio soggiorno/cucina. Le porte carraie sono state parzialmente richiuse con delle sottofinestra. La delimitazione del locale sub 19 tramite i tramezzi e la porta sono stati completamente demoliti e non risulta più materializzato il confine del subalterno, il quale si ricorda appartiene a proprietari distinti dalla proprietà del restante piano terra. L'altezza dei locali è stata portata a 2.70 m con aumento abusivo della cubatura. Il ripristino dello stato precedente, come documentato dalle planimetrie del 2008 richiedono sotto il profilo progettuale ed esecutivo un necessario coordinamento.

Dagli elaborati grafici già disponibili sia nell'esecuzione n.6/25 che n.67/24 risulta che il sub 19 costituisce un'area interclusa, ovvero inaccessibile dall'esterno e raggiungibile solamente se si attraversa il sub 20 o il sub 12. Questo pone delle serie criticità, perché se è vero che i futuri acquirenti del sub 19 (esecuzione 67/24) abbiamo diritto ad utilizzare il locale ed accedervi, è indubbio che per gli acquirenti futuri del sub 12 e sub 20 (procedura 6/25) dover consentire a terzi l'accesso indiscriminato e completamente libero delle proprietà esclusive, renderebbe l'immobile di fatto difficilmente apprezzabile o acquistabile. Questa evidente criticità si ripercuote necessariamente anche nell'ambito progettuale di ripristino dello stato antecedente in quanto il progettista incaricato dai proprietari dei Subb 12 e 20 non avrebbe l'accesso

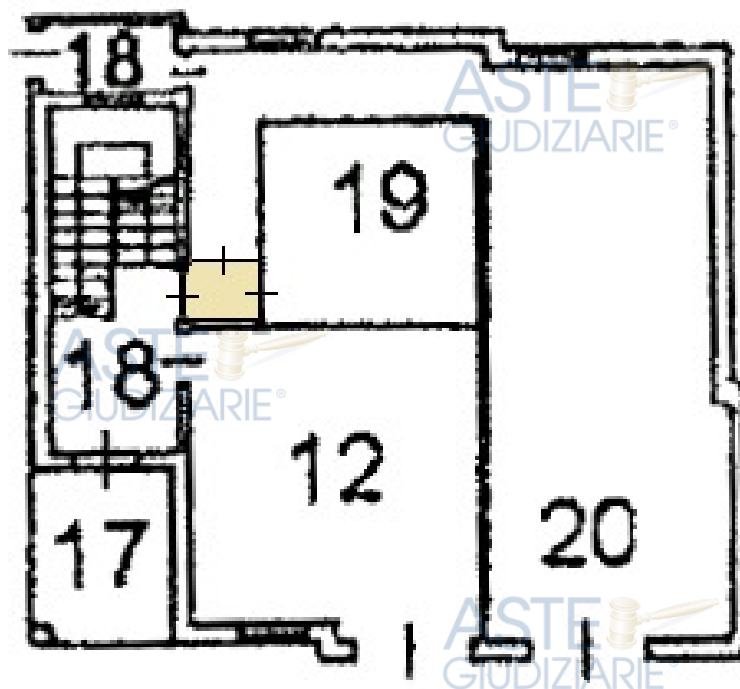
STATO FUTURO: Servitù di passaggio sull'area campita in giallo

In tutti i casi, A, B e C, l'acquirente dell'esecuzione 6/25, o il relativo creditore procedente dovrà formalizzare nell'atto di vendita una servitù di passaggio per consentire l'accesso al sub 19. Tuttavia l'accesso non avverrà tramite il passaggio dal subalterno 12, ma su una porzione del sub 20, come di seguito rappresentato:

Dovrà essere stipulata e ratificata e trascritta una servitù di passaggio per consentire al proprietario del sub 19 di accedere al proprio locale attraversando la proprietà del sub 20. La servitù potrà essere realizzata, senza limitare eccessivamente il proprietario del sub 20/12 inserendo nel corridoio del sub 20 al piano terra una seconda porta ortogonale a quella di accesso al vano scala ed aprendo la porta di accesso al sub 19 da questo corridoio che pur rimanendo di proprietà del sub 20 sarà gravato della servitù di passaggio.

Nella stima 6/25 sono state già calcolate le detrazioni sul valore di vendita per la servitù di passaggio. Nel caso che sia il creditore procedente ad autorizzare la servitù di passaggio, in quanto ancora l'esecuzione n. 6/25 non si è arrivata alla vendita, le spese per la servitù e la realizzazione del corridoio saranno a carico dell'acquirente dell'esecuzione della 67/24 con detrazioni da integrare alla stima pari a 1500€ comprese le spese per la porta e tramezzo sul corridoio sub 20. Per l'aggiornamento catastale necessario per l'inserimento della particella soggetta alla servitù campita in giallo nell'elaborato 400€
