TRIBUNALE DI ASTI  
CANCELLERIA ESECUZIONI IMMOBILIARI

ESECUZIONE IMMOBILIARE N. 147/2023 R.G.E

INTEGRAZIONE PER DISIMPEGNO

### INTEGRAZIONE PER DISIMPEGNO AL CIVICO N.36 (pag.1-18)

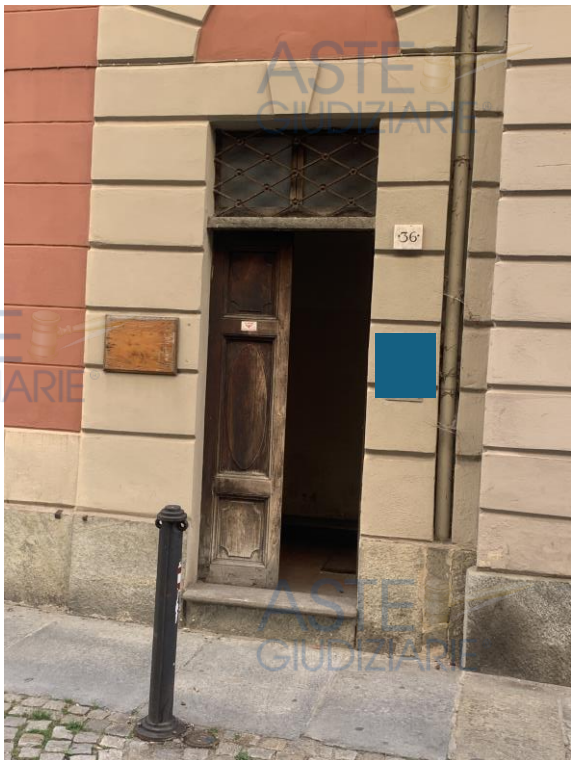
La porta di ingresso, in legno e di vecchia installazione, si presenta in condizioni manutentive non buone, verosimilmente a causa dell'esposizione agli agenti atmosferici, che ne ha deteriorato la superficie (Foto 2).

Foto 1-2: Il disimpegno al civico n.36 visto da via Brofferio

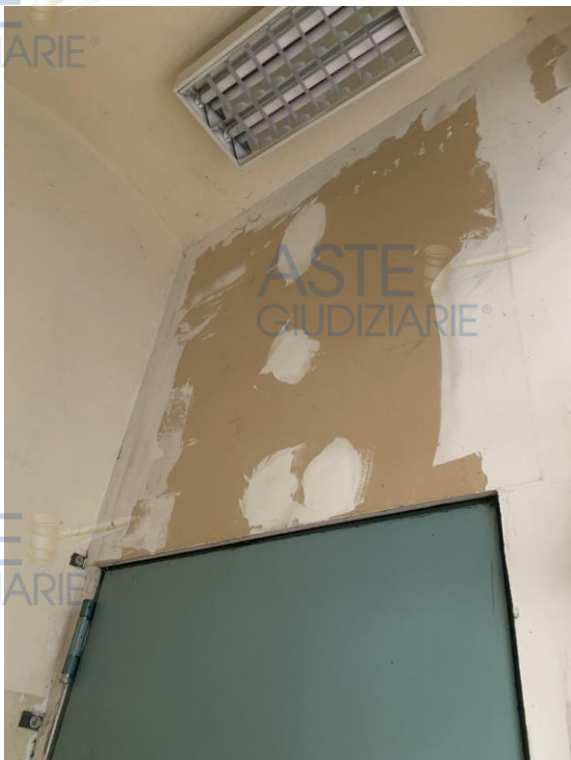
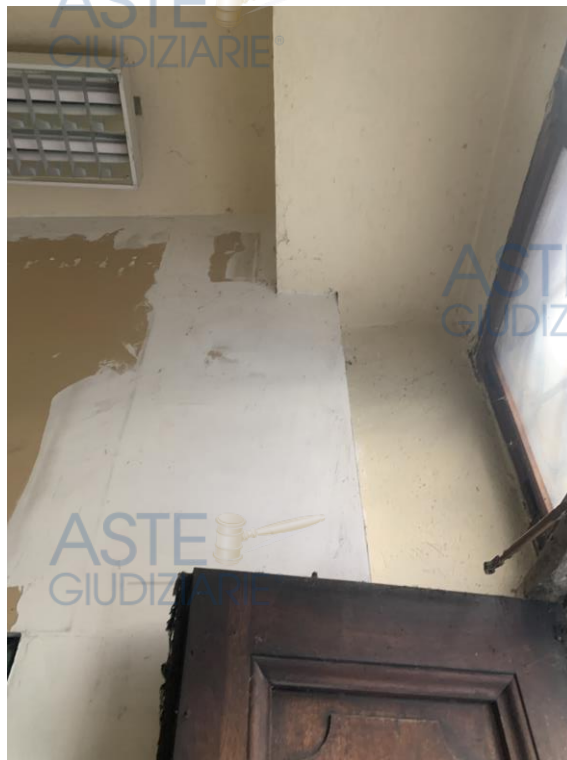
Nel vano è presente, sul lato destro, una porta metallica REI che conduce alla proprietà confinante e che risulta chiusa a chiave (Foto 4).

Foto 3-4: L'interno del disimpegno, porta di ingresso in legno e porta REI all'interno

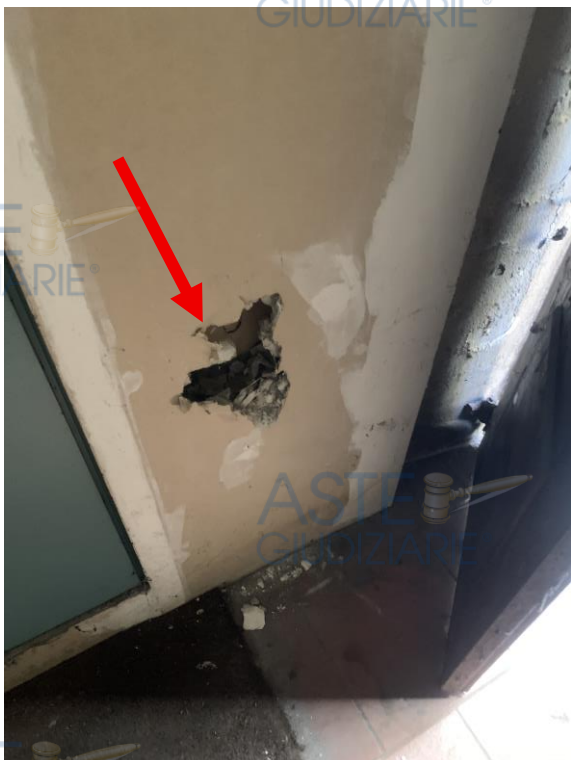
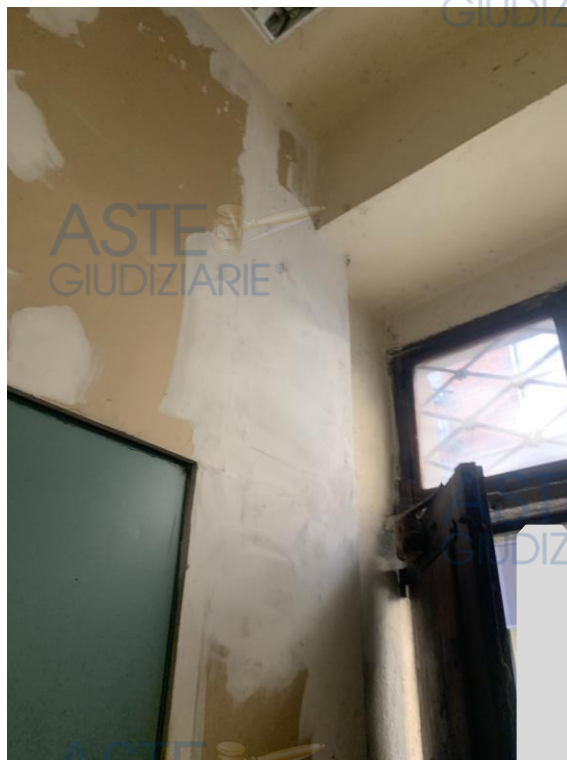
Sul lato destro del disimpegno è inoltre presente un'evidente "foro/apertura" nella muratura, con relativo danneggiamento della stessa (Foto 7).

Foto 5-6: L'interno del disimpegno, la parete verso la porta REI

Foto 7-8: L'interno del disimpegno, la parete verso la porta REI, situazione della parete

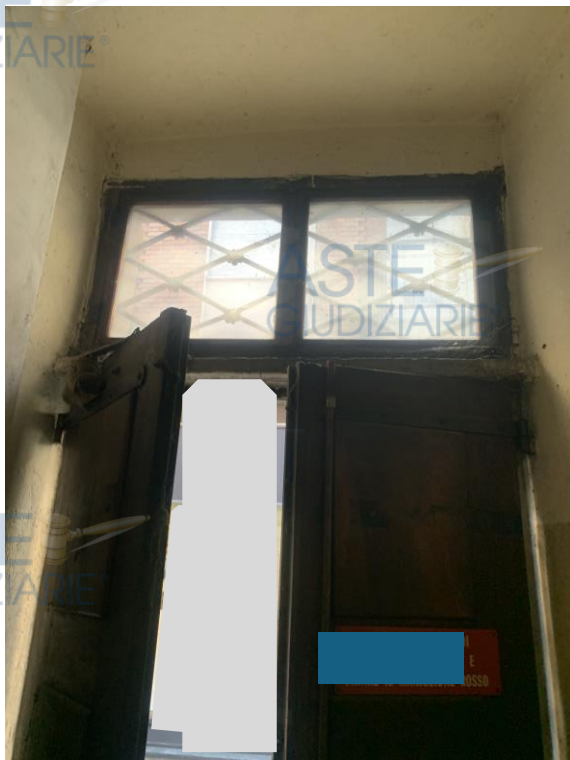
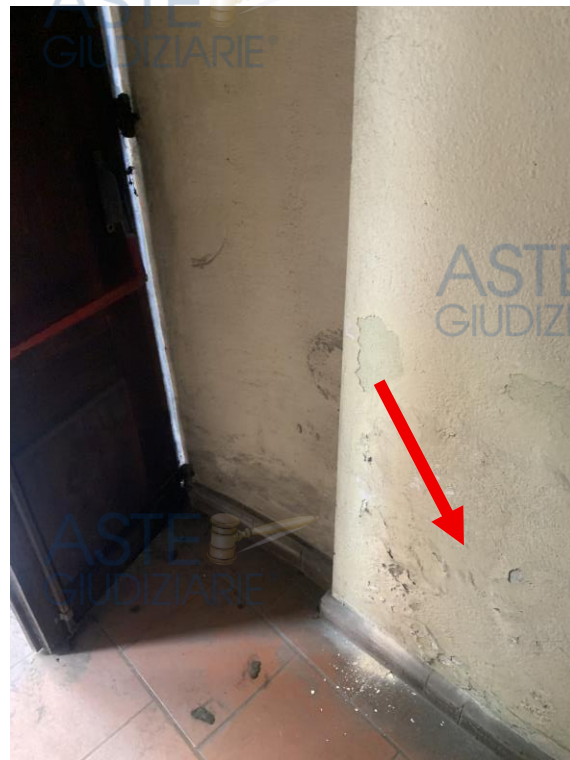
Per quanto riguarda lo **stato di manutenzione** del piccolo locale, si rilevano alcuni distacchi di intonaco, visibili nella documentazione fotografica, nonché la presenza di diffuse efflorescenze saline in prossimità del livello del terreno, presumibilmente riconducibili a fenomeni di umidità di risalita sulla

muratura portante (Foto 10).

Foto 9-10: L'interno del disimpegno, vista su esterno ed efflorescenze su parete

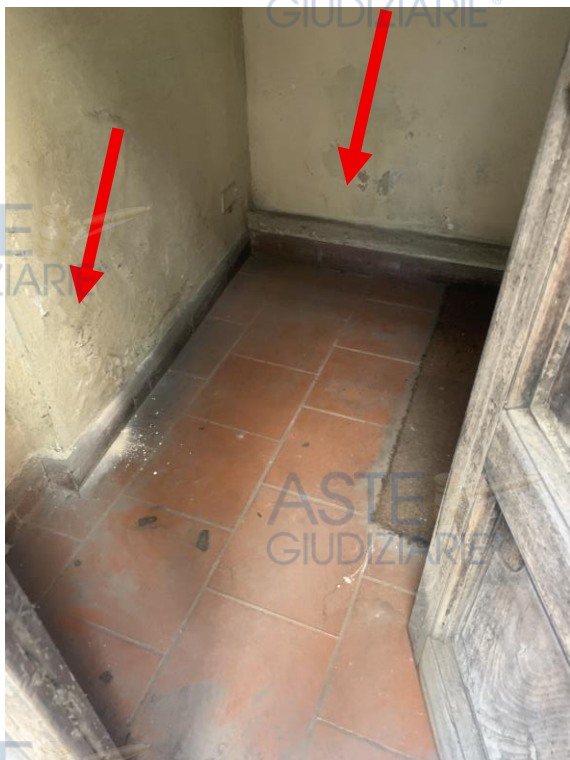
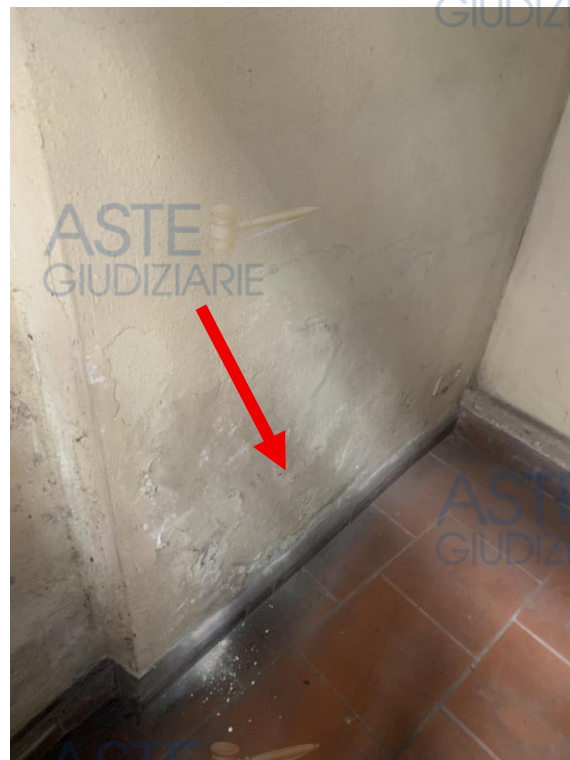
Il pavimento è piastrellato e, come l'insieme delle finiture (intonaci e tinteggiature), risulta molto datato ed in parte danneggiato (Foto 10-11-12).

Anche la pavimentazione, anch'essa molto datata, risulta in cattivo stato di conservazione.

Foto 11-12: L'interno del disimpegno, efflorescenze su parete e condizioni pavimentazione

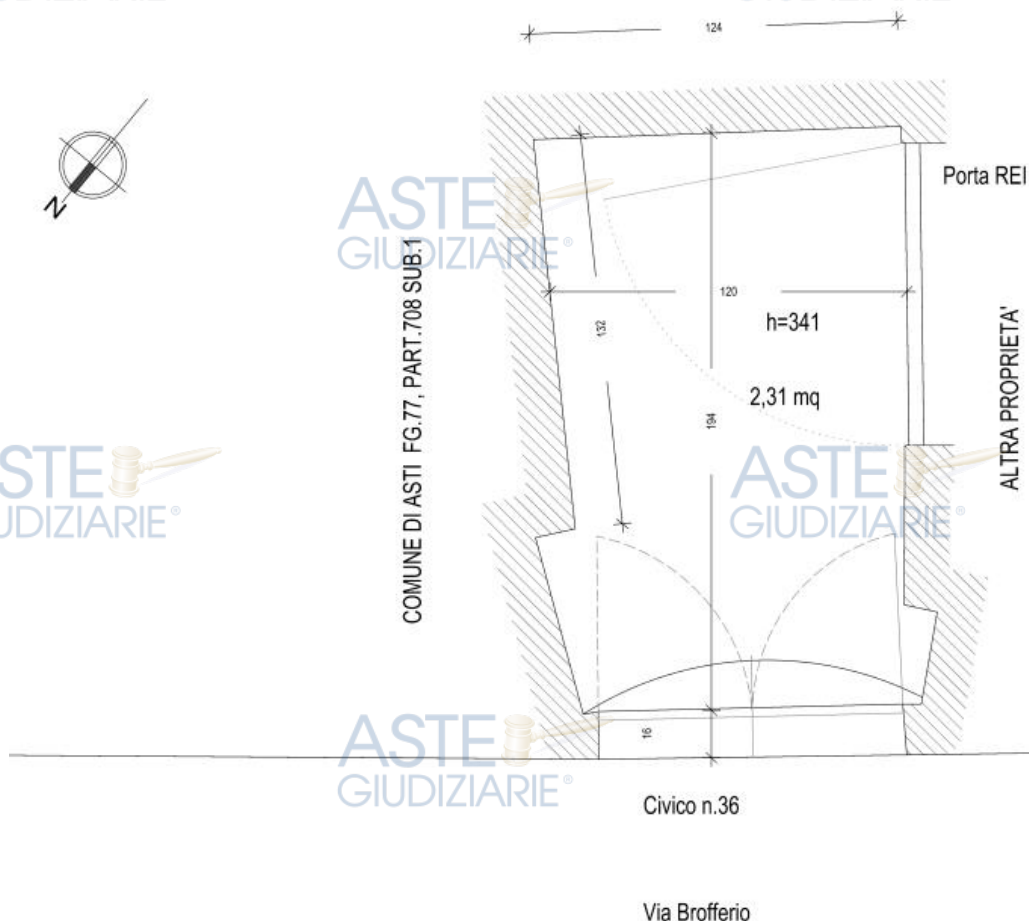
Foto 13: Estratto Allegato 4 – Tavola A- Planimetria disimpegno

Di seguito se ne riporta un estratto, dal quale **risulta evidente la ridotta metratura del locale e la presenza della porta verso altra proprietà, visibile sul lato destro del disimpegno.**

Tale porta, non essendo risultata apribile poiché chiusa a chiave, non ha consentito di verificarne con certezza il verso di apertura che, presumibilmente, è orientato verso il disimpegno, trattandosi di porta REI. In tale configurazione, **l'apertura va a occupare integralmente l'area disponibile, annullando di fatto la residua fruibilità dello spazio.**

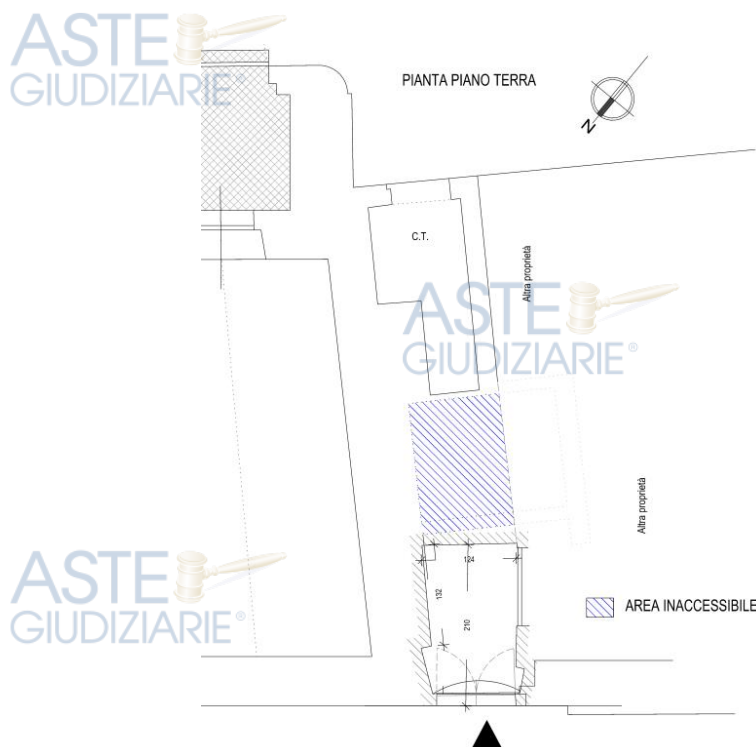
Dall'unione dei due rilievi, quello del locale lato strada e quello del locale lato cortile, si deve rilevare che è emersa la presenza di un **piccolo spazio interposto che non risulta accessibile né dal cortile né dalla via Brofferio**, in quanto totalmente **privo di aperture**.

Questo spazio, stimabile in circa **2 m<sup>2</sup>**, secondo quanto ricavabile con approssimazione dalla differenza tra la larghezza complessiva del corpo di fabbrica e le misurazioni eseguite, ricade comunque nella **consistenza del subalterno 1, particella 708, foglio 77**, nonché è indicato sulla planimetria catastale agli atti e pertanto è parte integrante dell'immobile oggetto dell'esecuzione immobiliare, come già riportato nella perizia originaria.

Non si può escludere che in tale piccolo vano — rappresentato graficamente di seguito ed evidenziato con colorazione blu— possano essere presenti impianti o materiali non visibili, proprio in ragione della sua inaccessibilità fisica. L'area sopra descritta è esemplificata nella rappresentazione seguente.

Foto 14: Estratto Allegato 5– Tavola B- Planimetria inquadramento con vano retrostante. Rappresentazione dei due rilievi eseguiti, con spazio risultante “murato”

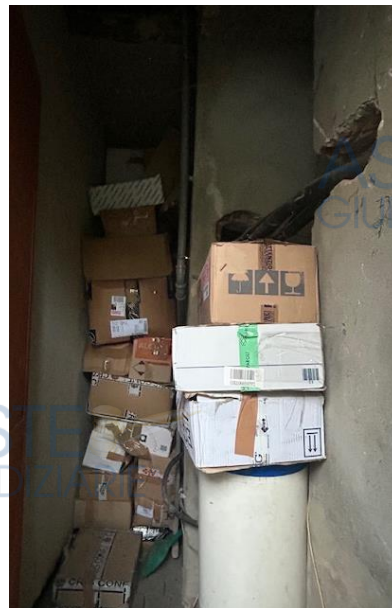
Lo stesso debitore esecutato aveva riferito che tale area risulta "murata", **non essendo presenti porte né varchi da entrambi i lati** sebbene, durante il sopralluogo di controllo del 12.11.2025, così come in quello precedente effettuato al momento della stesura della perizia, il vano centrale termica è risultato colmo di materiale tale da impedirne la visuale, come visibile nella foto 15) riportata di seguito.

Foto 15: Condizioni della centrale termica lato cortile, con materiale accatastato che impedisce la vista

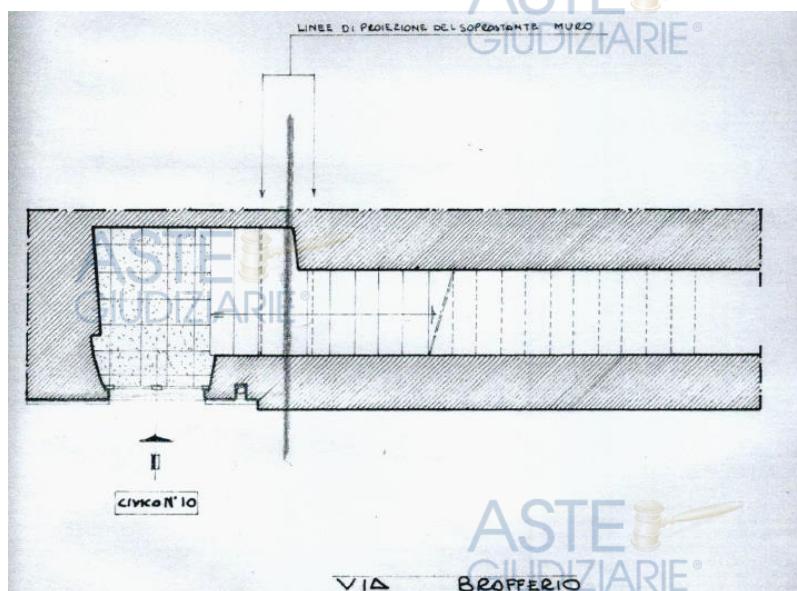
Il testo fa quindi riferimento alla chiusura della porta “entro la linea tratteggiata di proiezione del sovrastante muro”.

Foto 16: Estratto verbale – Allegato 1 riportato integralmente all'Allegato 2

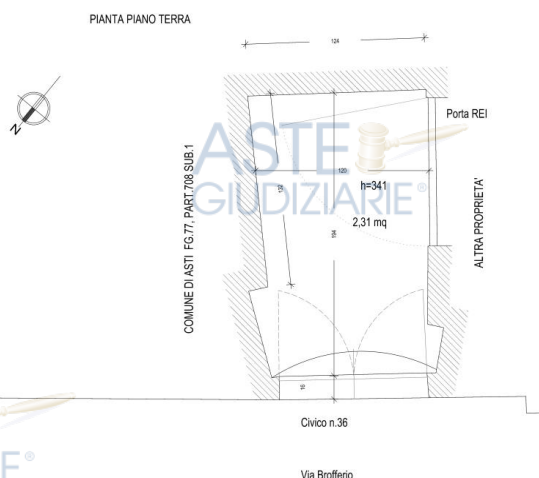
Dai sopralluoghi effettuati risulta invece che l'intervento sia stato poi realizzato con una tramezza e una porta (ad oggi porta REI come descritta nel paragrafo precedente) posizionata a rigore “prima” della linea tratteggiata di proiezione del sovrastante muro, così come individuabile nell'Allegato 1 che sotto si riporta.

Foto 17: Estratto del rilievo effettuato dalla scrivente, con collocazione della **tramezza ad oggi** (vedere All\_4)
