LOTTO 15

**IMMOBILI PIANO T-S1, SITO IN BARI, C.SO A. DE GASPERI,**

LOTTO 17

LOTTO 18

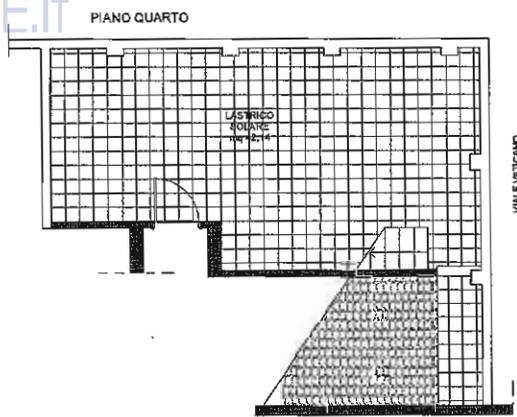
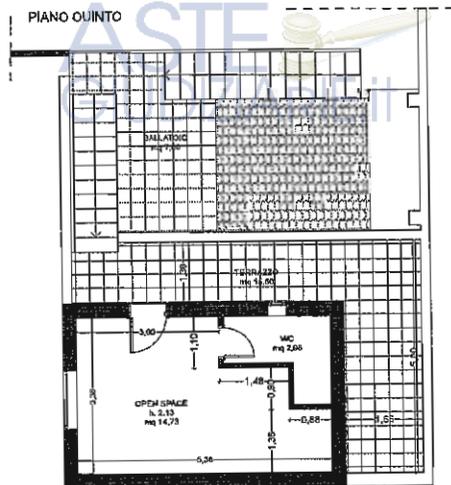
Il lastrico solare, accessibile tramite una porta in ferro blindata (munita di sigilli) direttamente dal pianerottolo condominiale, è lastricato con piastrelle in gres porcellanato e circondato da parapetto di protezione di altezza pari a circa mt. 2.00. (Foto 3)
