RELAZIONE TECNICA D'UFFICIO

PROCEDIMENTO DI ESECUZIONE IMMOBILIARE

REs 310/2010

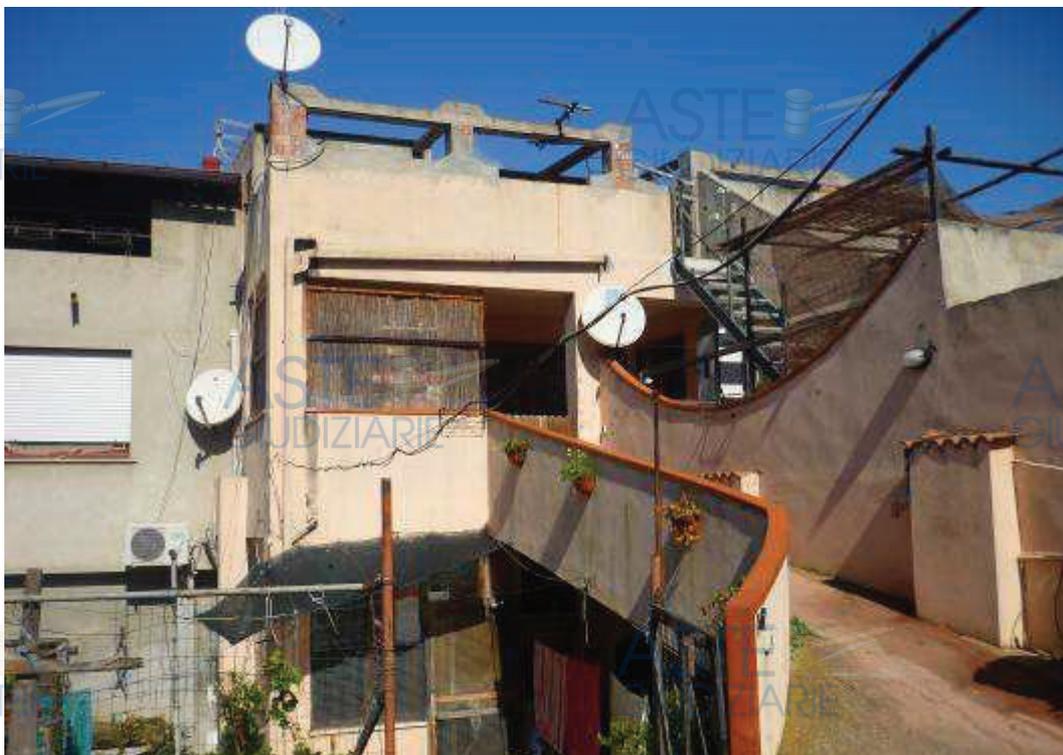
Figura 11, Prospetto

L'aspetto dell'ingresso appare disordinato per la presenza di antenne, cavi, sistema di pluviali posticci, nonché di tracce di umidità e muri mal rifiniti. Il tutto

amplificato dalla costruzione sovrastante, terrazza/sottotetto al grezzo e con materiali edili accatastati sulla copertura.

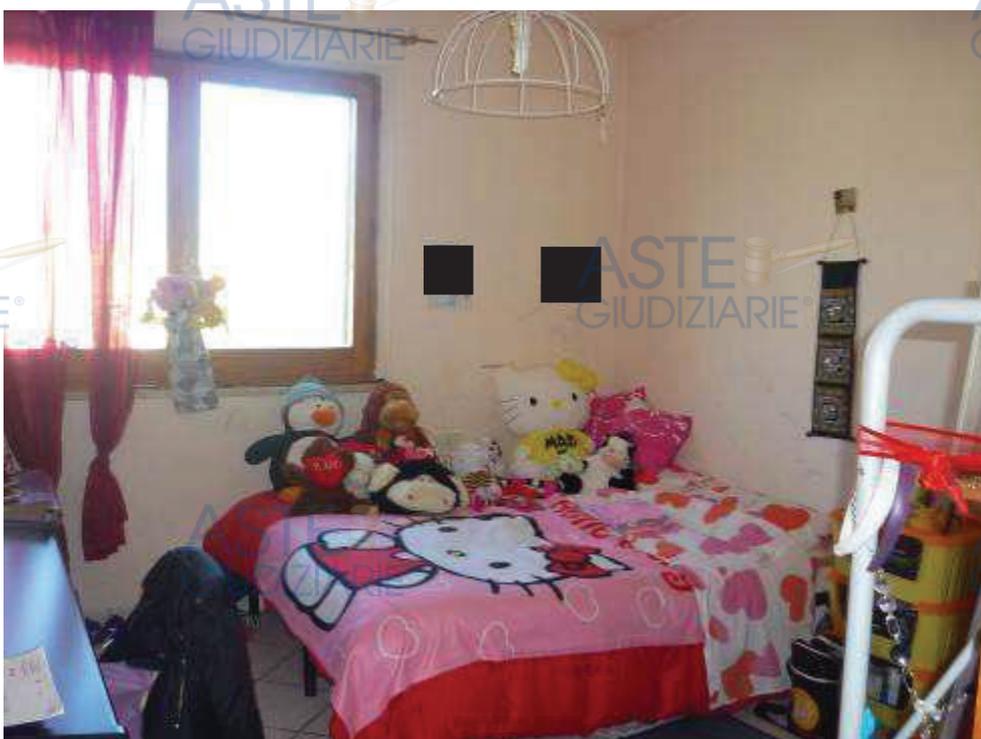
Figura 29, Camera 2

La camera posta frontalmente rispetto al soggiorno presenta delle scritte nelle pareti e nella porta di ingresso, quindi sicuramente richiede della manutenzione, se non la sostituzione dell'infisso che, in quanto laminato, rischia di rovinarsi irreversibilmente utilizzando gli specifici prodotti per questo tipo di pulizia.

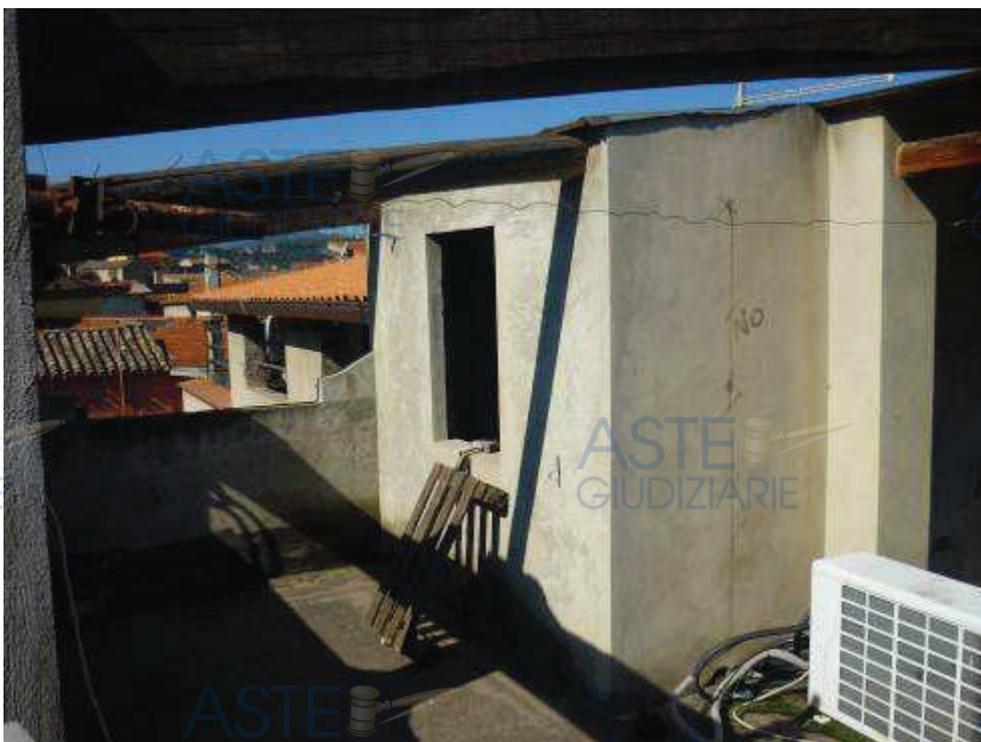
Figura 41, Vano in copertura

Tale terzo livello risulta totalmente difforme dagli elaborati grafici concessori, che prevedono una copertura a due falde con doppio sottotetto non accessibile.

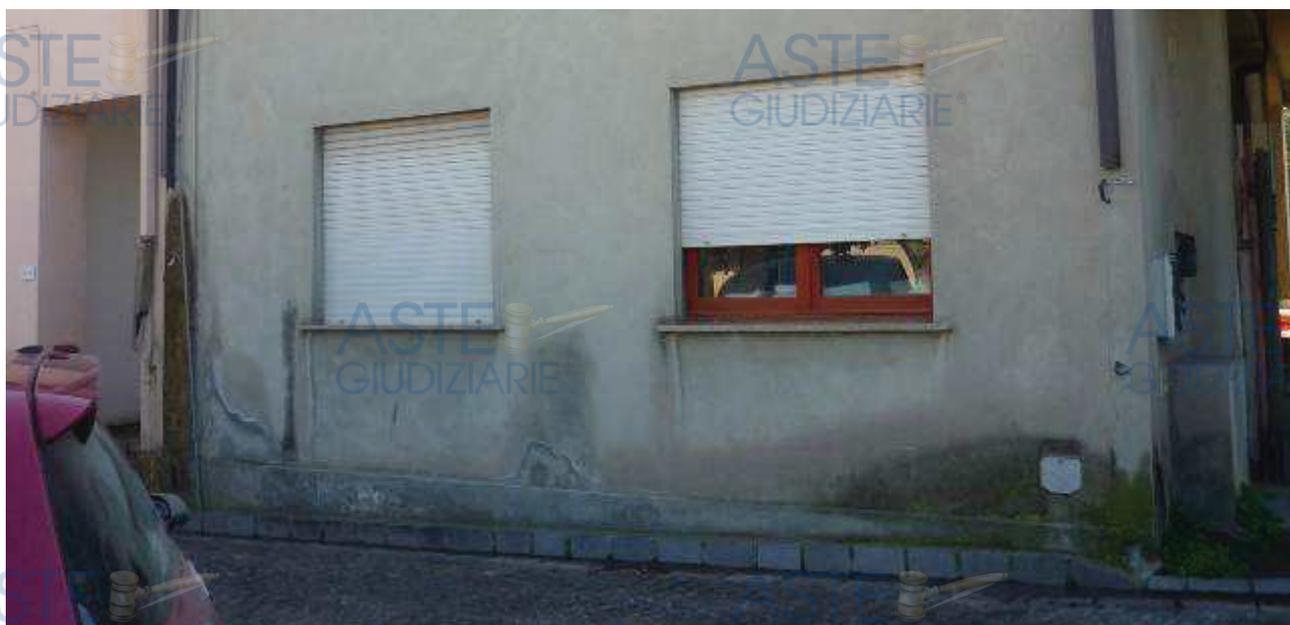
Figura 53, Finestre del soggiorno

Il prospetto non è tinteggiato e risulta ovunque ammalorato a causa di umidità diffusa e di risalita.

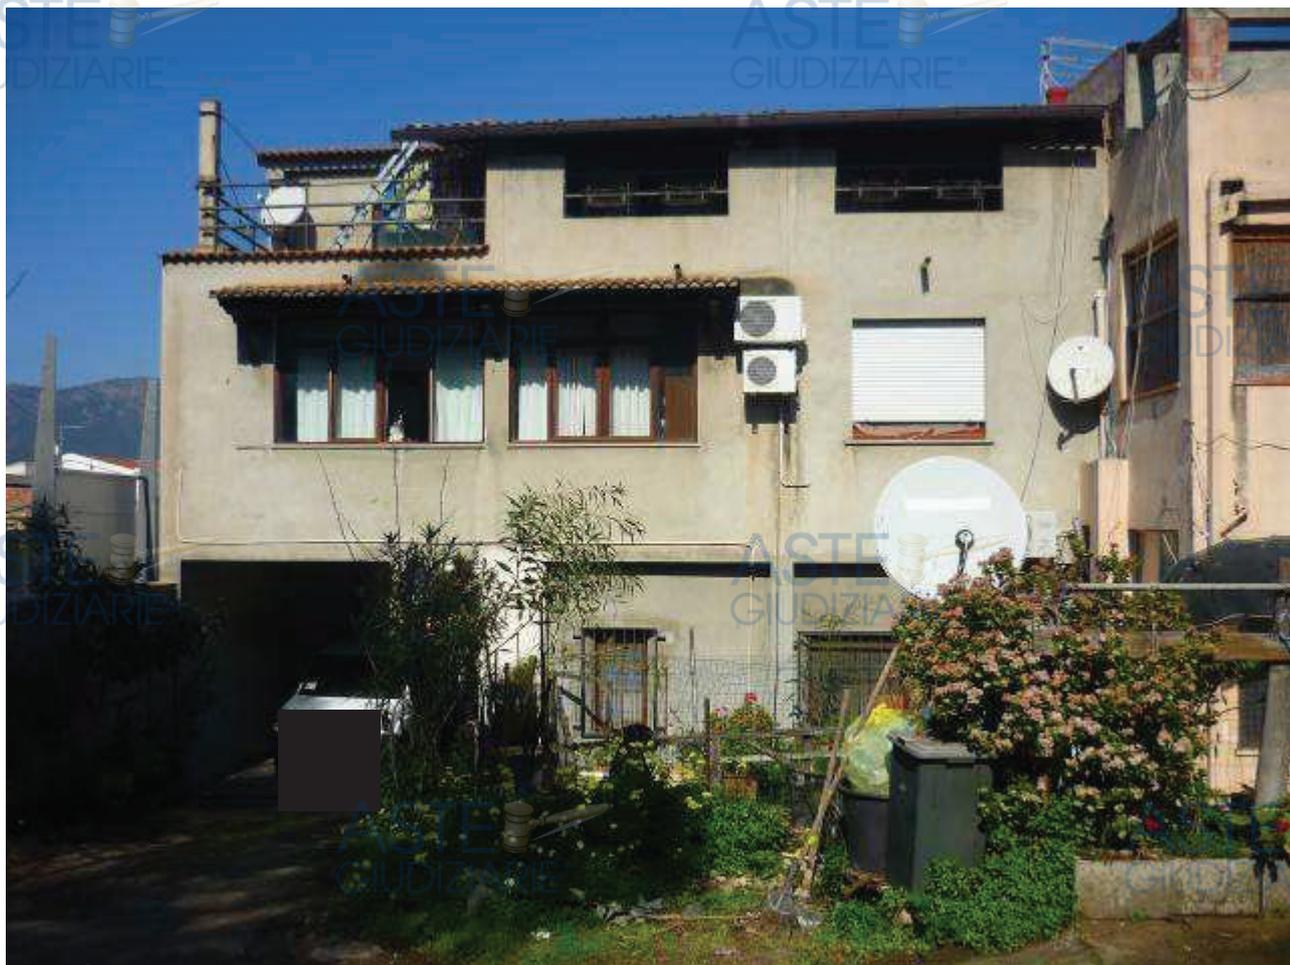
Figura 54, Prospetto su cortile interno

Anche il prospetto interno non risulta finito né in buone condizioni, deturpato da tubazioni a vista, macchine esterne di condizionamento, gocciolatoi, precarie tettoie ed insicure strutture in ferro tipo ringhiere.

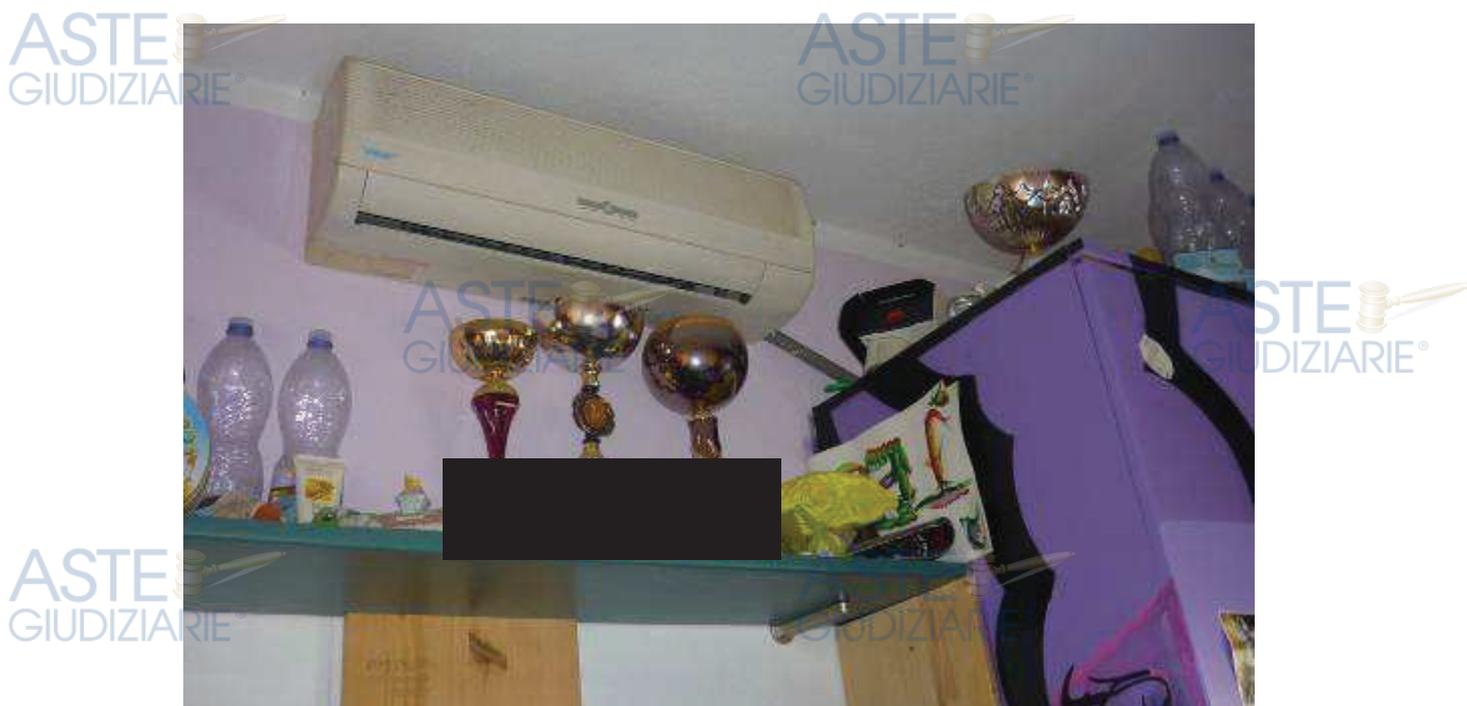
Figura 82, Split camera 2

Uno dei corrugati dello split risulta volante a vista, mentre l'unità esterna è montata a parete nel balcone del bagno.

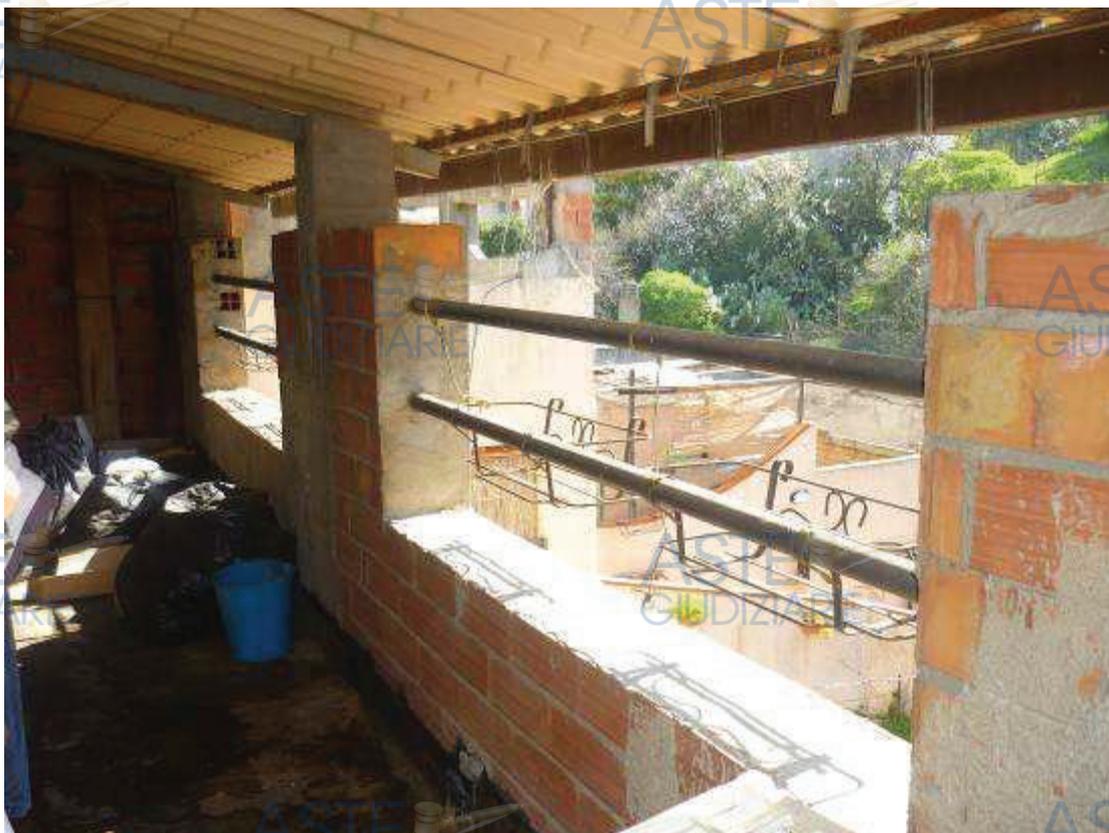
Figura 104. Porzione esterna coperta da tettoia

Tale livello appare non finto e fortemente degradato sia nella struttura edile, sia negli impianti, sia negli infissi e finiture. La terrazza in particolare non ha massetto né pavimentazione, non è intonacata e tinteggiata.

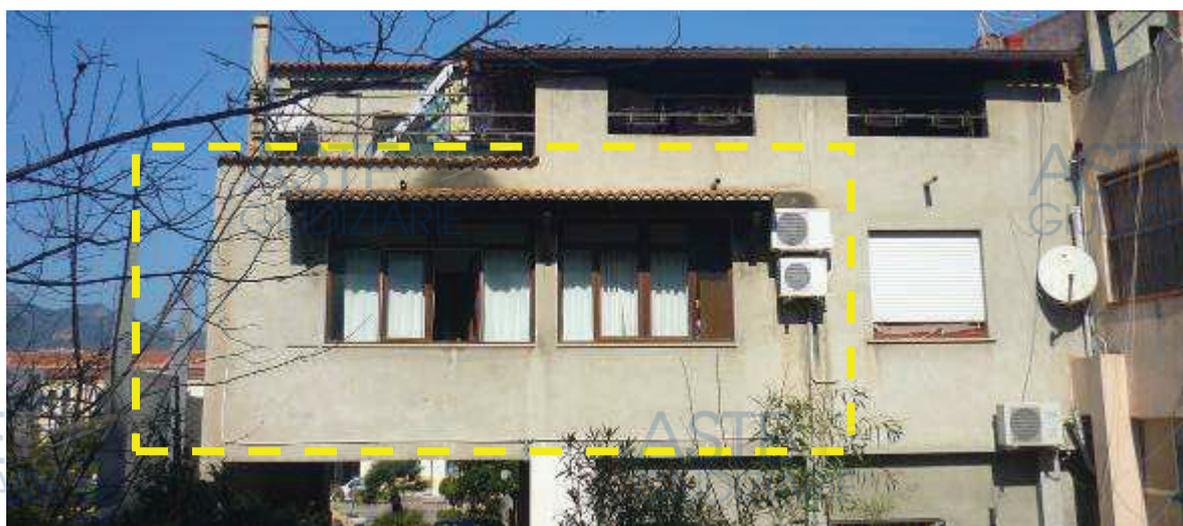
Figura 117, Prospetto terrazza chiusa abusivamente
