**TRIBUNALE CIVILE DI CALTAGIRONE
SEZIONE ESECUZIONI IMMOBILIARI**

PROC. ESEC. 129/1992

**RELAZIONE TECNICA PER LA MESSA IN SICUREZZA DELL'IMMOBILE
DENOMINATO LOTTO 9**

Caltagirone, li 29/10/2025

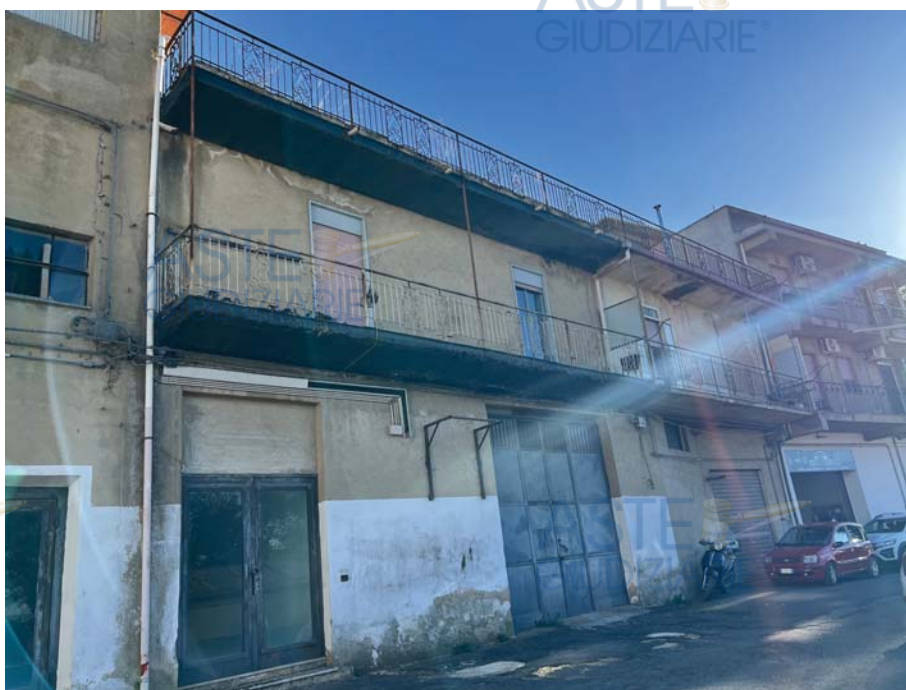
Figura 1 – Vista del LOTTO 9 dalla strada privata con accesso dalla via Caltanissetta, al piano primo rispetto alla via Caltanissetta, al piano terra rispetto alla retrostante via Pantalica.

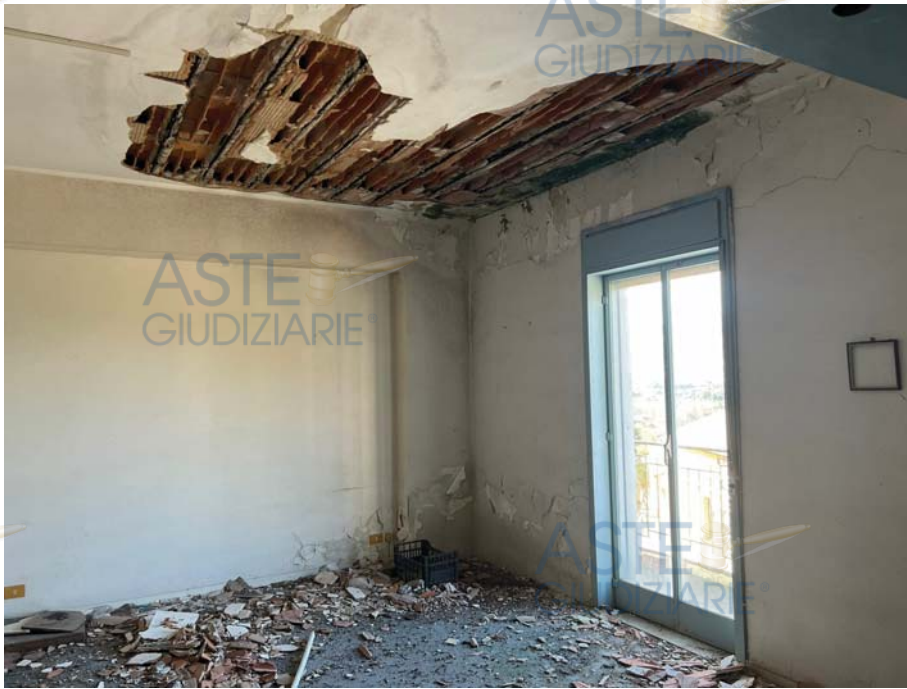
Figura 2 – Interno del LOTTO 9 – affaccio sul ballatoio sulla strada privata

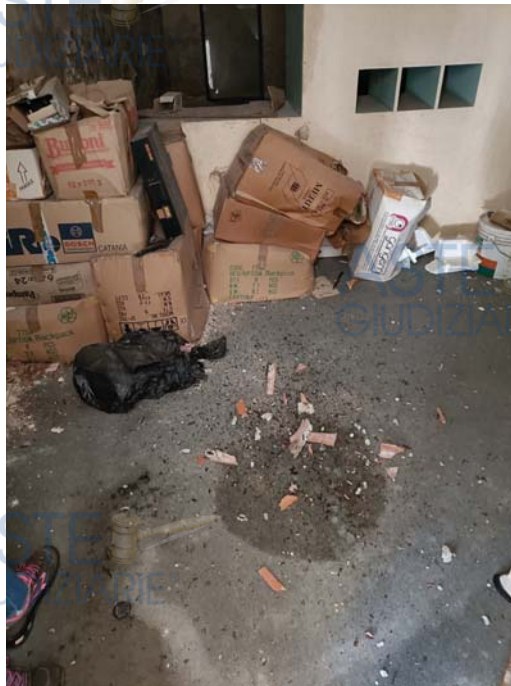
4/A, individuato come LOTTO 9, il quale versa in stato di abbandono con evidenti i segni di mancata manutenzione da lungo tempo: i solai di copertura hanno importanti fenomeni di sfondellamento che ha causato la caduta delle pignatte e la corrosione dei ferri di armatura, le strutture portanti in cemento armato perimetrali, in particolare le travi più esterne risultano danneggiate da prolungate infiltrazioni provenienti dalla terrazza di copertura e da ristagni d'acqua. A testimonianza del progredire nel tempo dei fenomeni di degrado strutturale vi sono frammenti di laterizio caduti sul pavimento e non rimossi, intonaco scrostato ed importanti porzioni della moquette con cui è rivestito il pavimento intrise d'acqua che, al momento del sopralluogo, si osservava gocciolare dal soffitto. Sono riscontrabili, in aggiunta, lesioni dei tompagni riconducibili a cedimenti strutturali di altra natura e non necessariamente legati ad infiltrazioni d'acqua dal soffitto.

Figura 3 – Interno del LOTTO 9 – segno di gocciolamento e caduta di laterizi dal solaio di copertura

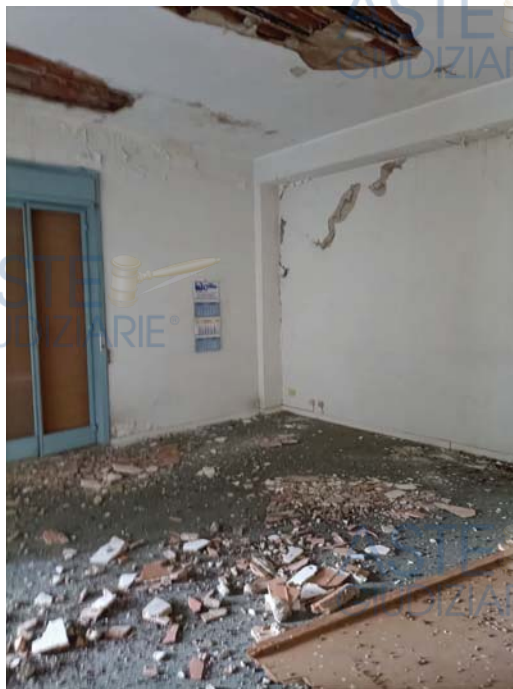
Figura 4 – Interno del LOTTO 9 – segno di gocciolamento e caduta di laterizi dal solaio di copertura

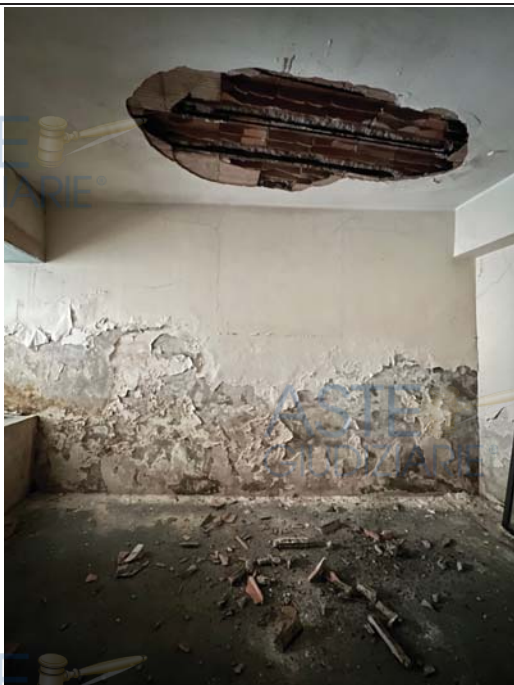
Inoltre, stante che l'immobile è stato edificato a ridosso di un terrapieno in assenza di idoneo drenaggio, lato via Pantalica, vi sono importanti aloni di umidità proveniente dal terreno, muffe ed intonaco scrostato.

Figura 5 – Interno del LOTTO 9 – segni di umidità proveniente dal terrapieno

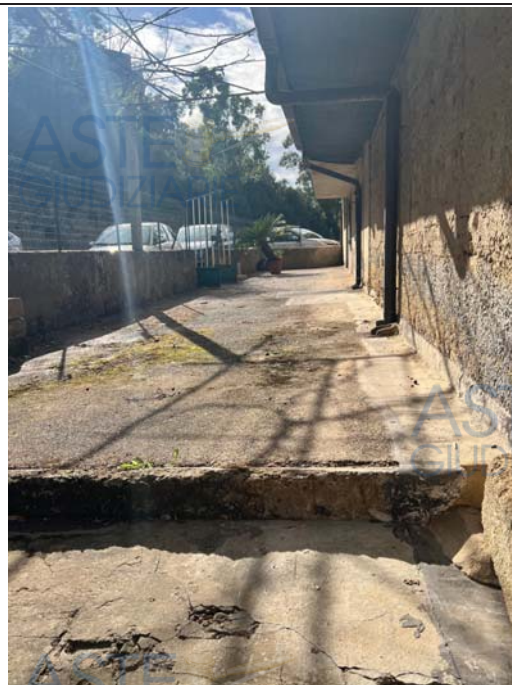
Figura 6 – Particolare del prospetto sulla via Pantalica parzialmente al di sotto del piao stradale

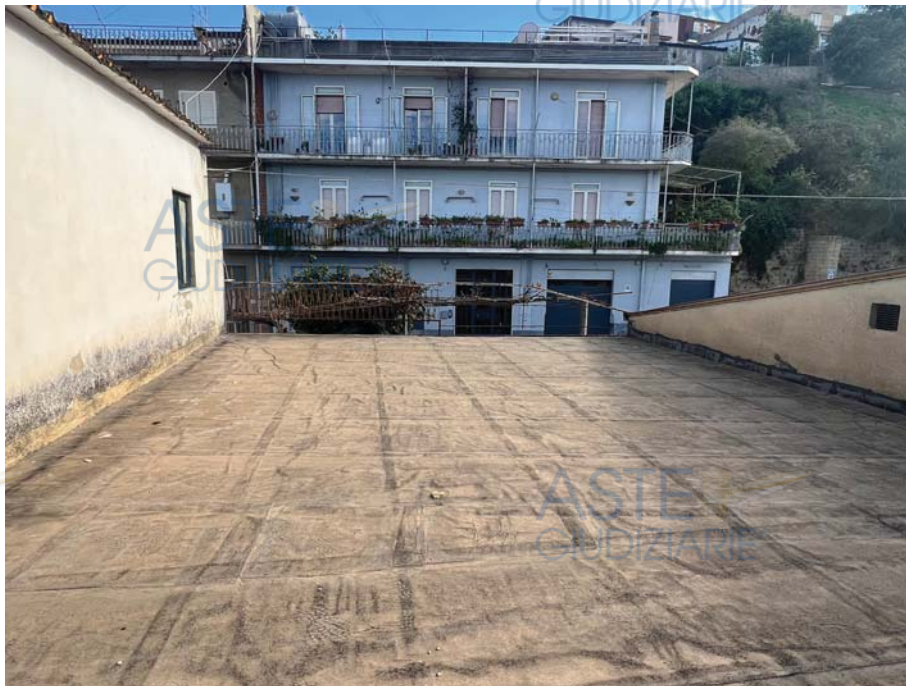
Figura 7 – Terrazza di copertura del LOTTO 9

Il lastrico solare al di sopra dell'immobile sopra descritto risulta ricoperto da guaina bituminosa fornita a rotoli e posata in sovrapposizione ed in senso ortogonale rispetto ad almeno un ulteriore sottostante strato di analogo rivestimento impermeabilizzante bituminoso. Allo stato la guaina appare deteriorata e sollevata in più punti, i risvolti perimetrali risultano scollati e del tutto inefficaci ad impedire l'infiltrazione delle acque meteoriche, sono presenti avvallamenti e pendenze inadeguate a consentire il completo deflusso dell'acqua. Considerato che la detta terrazza è coronata da un'orlatura alta cm 20 circa sui lati corti, nonostante vi siano stati realizzati dei fori collegati a grondaie e pluviali, questi ultimi risultano inefficaci sia per l'insufficiente pendenza sia perché ostruiti da sporcizia accumulatasi nel tempo. In aggiunta si nota che, proprio in corrispondenza dell'orlatura perimetrale, la guaina che sembra essere stata saldata in precedenza adesso è scivolata e/o scollata in più punti.

1. svellimento degli strati di guaina bituminosa (almeno n. 2 strati);
2. analisi di laboratorio della stessa guaina per determinare il codice rifiuto;
3. conferimento a discarica autorizzata in funzione del codice rifiuto determinato in laboratorio, compresi carico sul cassone e trasporto;

4. demolizione del massetto esistente per uno spessore medio stimato di cm 5 circa;
5. carico del materiale di risulta sul cassone e trasporto a rifiuto;

6. rifacimento di massetto alleggerito dello spessore medio di cm 5, formazione delle pendenze per il deflusso delle acque;
7. fornitura e posa nuova guaina prefabbricata a base di bitume dello spessore minimo di mm 4, con armatura in poliestere, compresi sovrapposizioni di almeno cm 10, risvolti e scossaline perimetrali per avere una perfetta sigillatura a regola d'arte;

8. fornitura e collocazione di grondaie e pluviali per convogliamento delle acque meteoriche provenienti dal lastrico solare verso l'esterno, compresa la formazione di fori e pendenze adeguate;

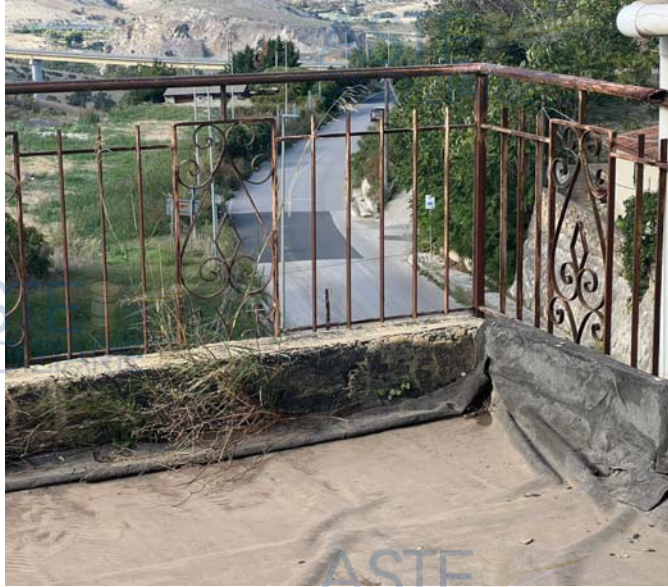
Figura 8 – particolare della guaina sul lastrico solare

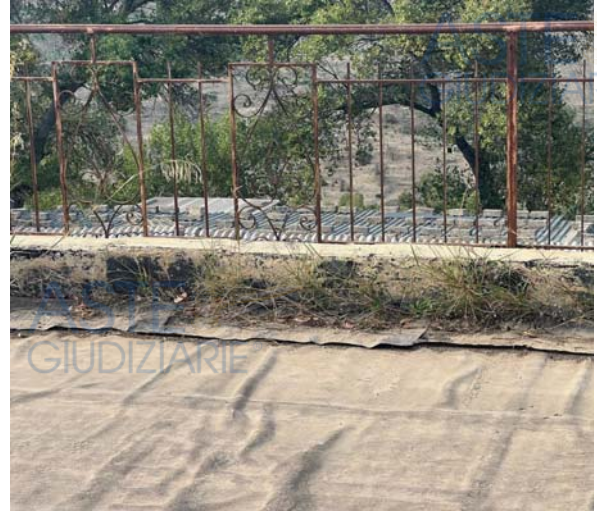
Figura 9 – particolare della guaina sul lastrico solare

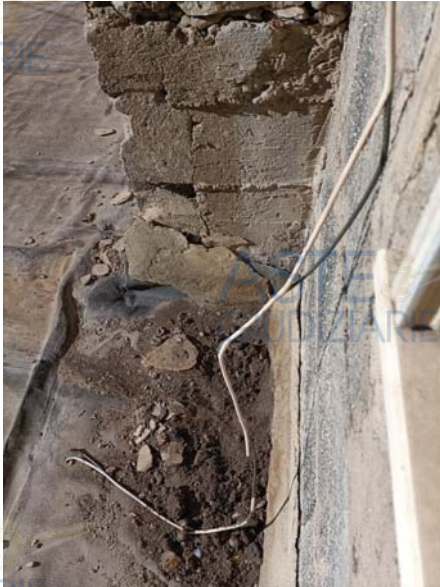
Figura 10 – particolare del risvolto della guaina scollato dalla parete

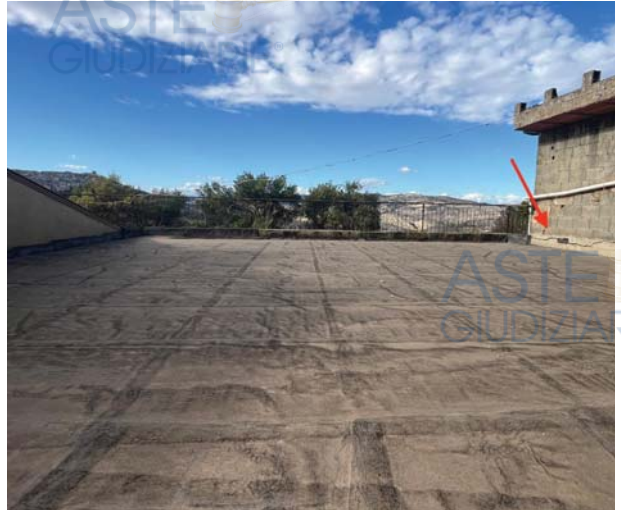
Figura 11 – lastrico solare – scollamento del risvolto della guaina

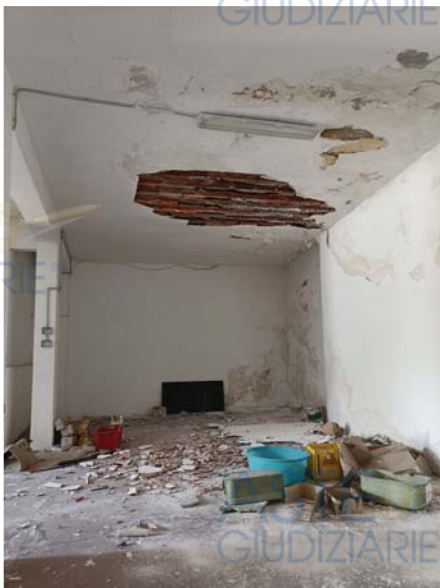
Visionato l'immobile sottostante, assegnato [REDACTED], si è visto che il solaio intermedio risulta anche questo sfondellato in più porzioni, certamente a causa delle copiose infiltrazioni provenienti dal lastrico solare ma anche a causa dell'assenza di drenaggio in corrispondenza del terrapieno al di sotto del quale si attesta.

Figura 12 – Immobile sottostante il LOTTO 9

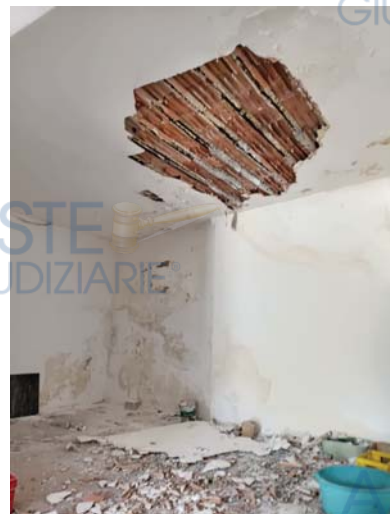
Figura 13 – Immobile sottostante il LOTTO 9
particolare del soffitto/solaio intermedio
