# **TRIBUNALE CIVILE DI COSENZA**

## **ESPROPRIAZIONE IMMOBILIARE N°137/2025R.G.E.**

***Risultanze dell'ulteriore sopralluogo effettuato  
presso l'immobile oggetto di procedura***

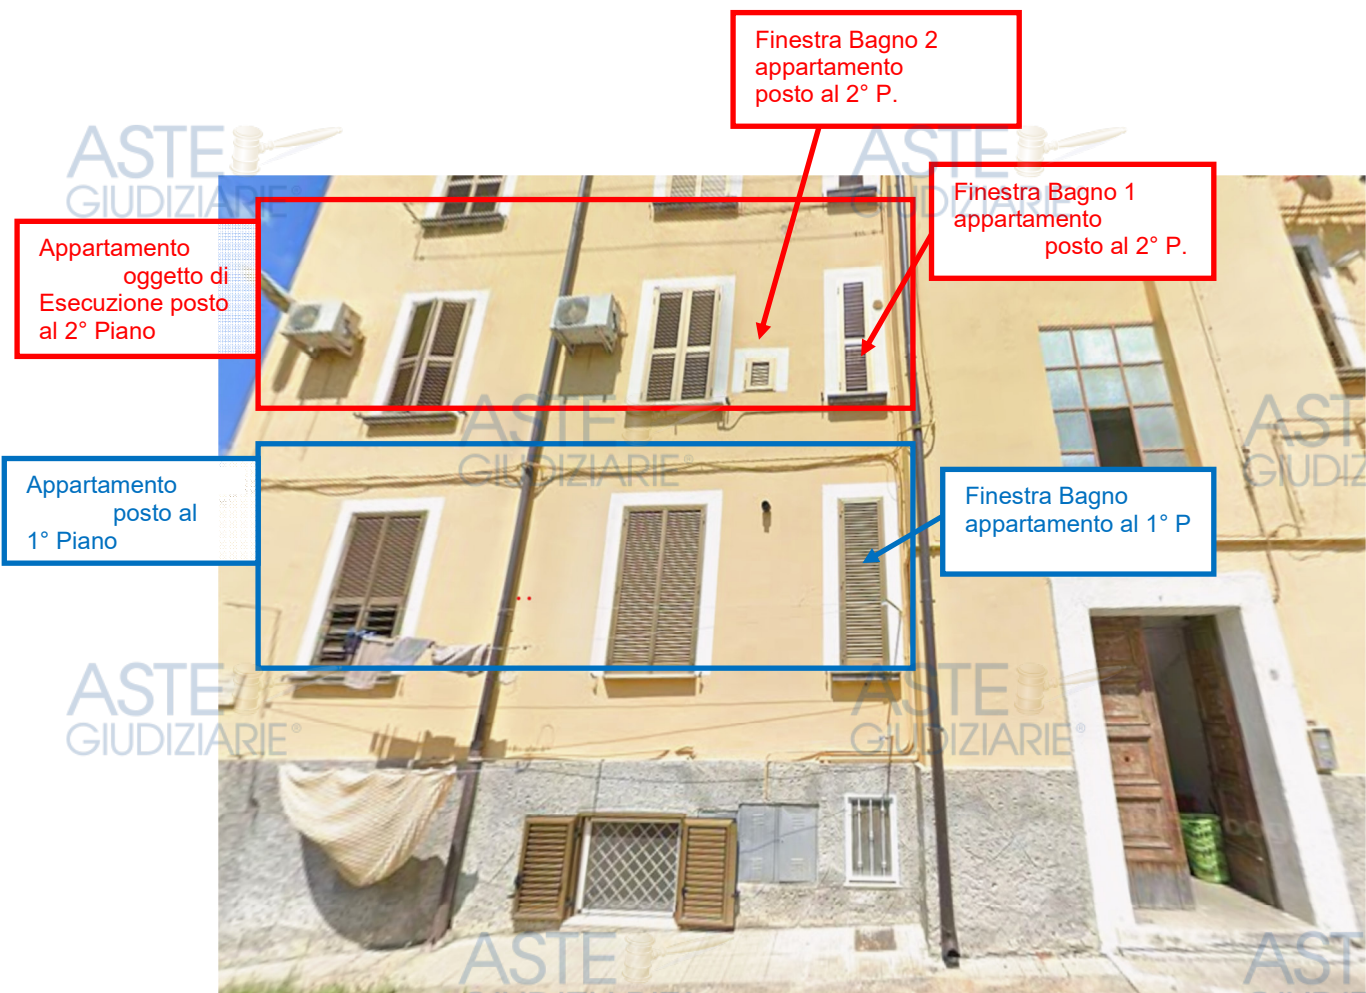
**Foto n°1:**– Prospetto con indicazione delle finestre dei bagni;

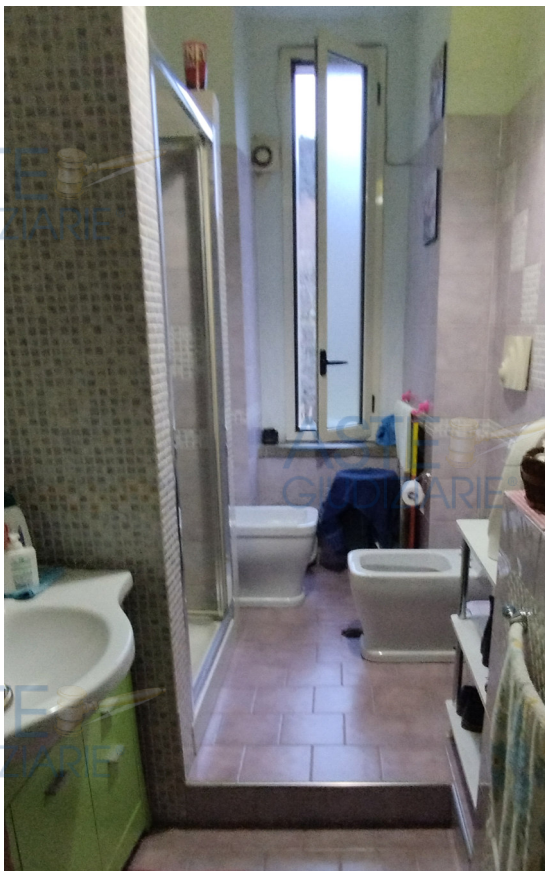
**Foto n°2:**– Bagno 1 Appartamento ;

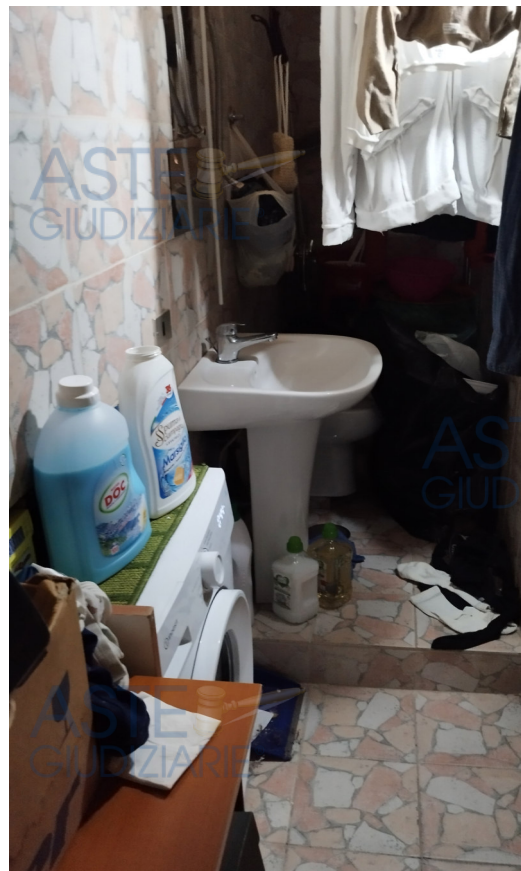
**Foto n°3:**– Bagno 2 Appartamento

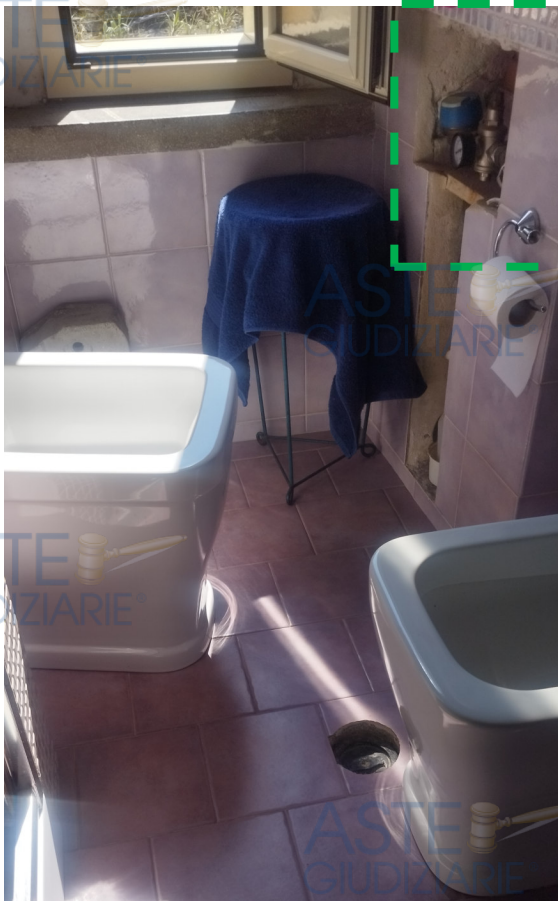
**Foto n°4:**–App. Bagno 1 zona WC;

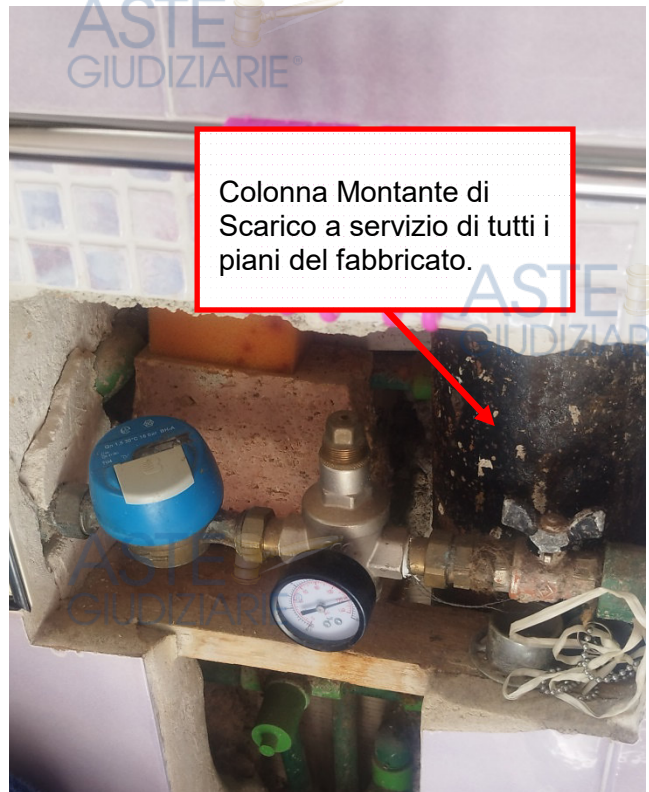
Colonna Montante di Scarico a servizio di tutti i piani del fabbricato.

**Foto n°5:**– **Tratteggio in Verde** foto n°4 Particolare interno muratura nella quale è posto il misuratore idrico e la colonna montante a servizio di tutti i piani del fabbricato;

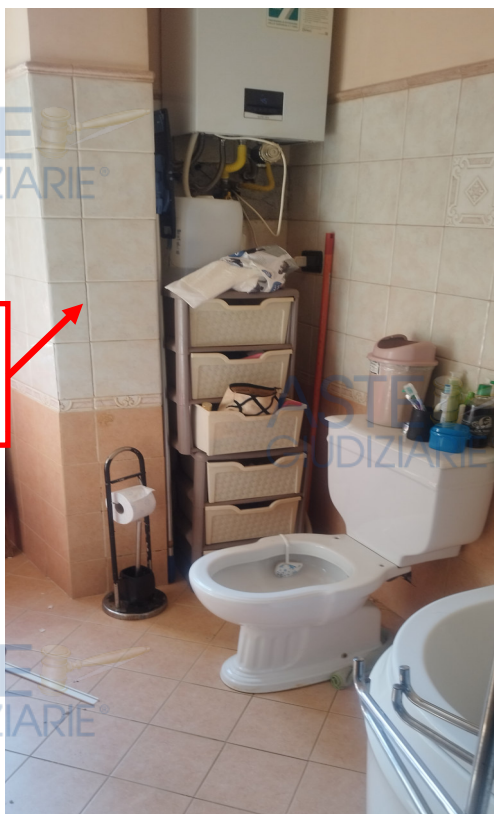
Muratura dove passa la Colonna di Scarico

**Foto n°6:**– Bagno Appartamento al 1° Piano; Zona dove il soffitto presenta la tinteggiatura scrostata;

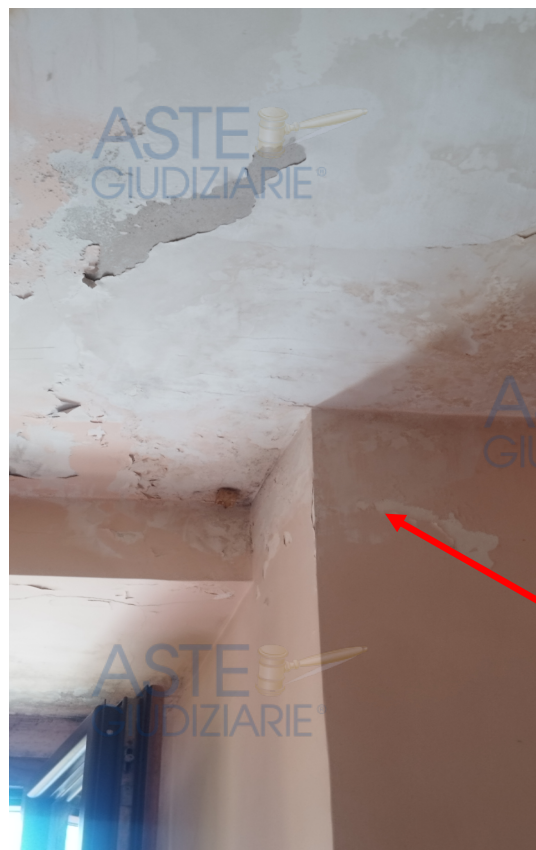
La zona del soffitto che presenta detto scrostamento della tinteggiatura non presenta segni di infiltrazioni in atto ed al tatto è risultata completamente asciutta.

Parte alta della Muratura dove passa la colonna di Scarico

**Foto n°7:**– Bagno Appartamento al 1° Piano; soffitto con tinteggiatura scrostata ;

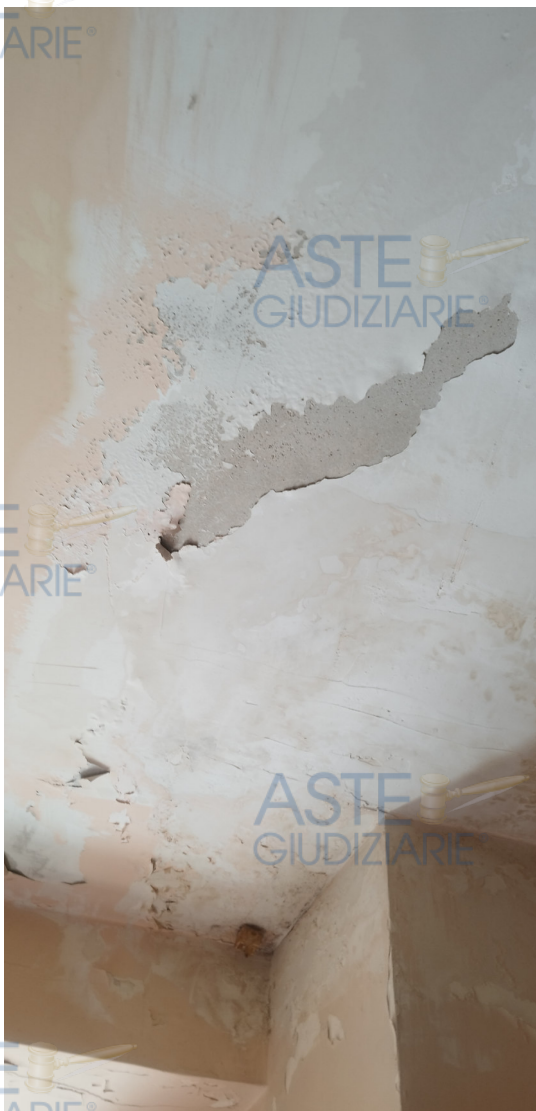
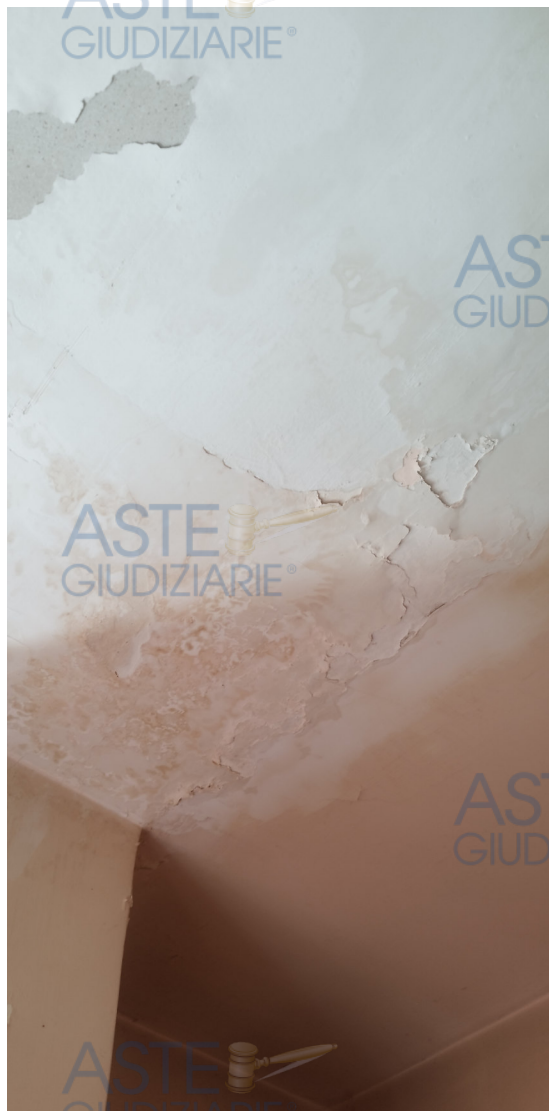
Si può quindi concludere che dall'esame a vista effettuato lo scrostamento della tinteggiatura sul soffitto dell'appartamento al piano primo, non è attribuibile a recenti infiltrazioni di acqua provenienti dall'appartamento posto al piano superiore oggetto di esecuzione.

**Foto n°8:**– Particolare del soffitto del bagno dell'appartamento posto al piano 1° sottostante l'u.i. oggetto di esecuzione dove è presente lo scrostamento della tinteggiatura; la zona, al tatto è risultata completamente asciutta.
