# TRIBUNALE DI CATANIA

n° 132/1990 R.G.Es.

**Unità immobiliari ubicate al piano terra, primo e terzo sottotetto in via Aldo Moro civ.snc in Santa Maria di Licodia**

**Consulenza Tecnica d'ufficio**

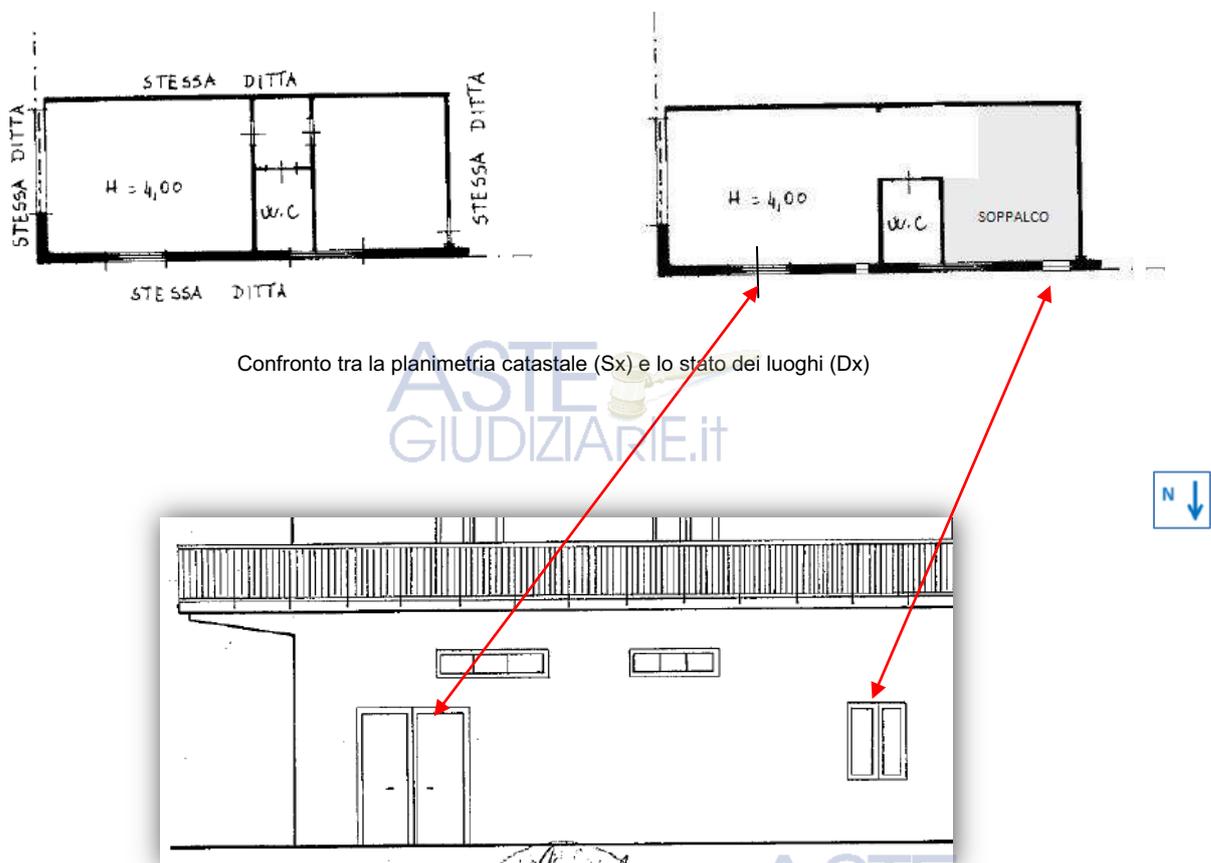
- Presenza di una finestrella in corrispondenza del prospetto nord e di altro accesso in corrispondenza della tamponatura a nord del vano fronte strada, quest'ultima non riportata nella planimetria ma tuttavia presente nell'elaborato grafico del prospetto nord allegato alla C.E. in sanatoria.
- Unificazione del vano principale con il vano retrostante mediante eliminazione dei tramezzi che delimitavano un'area disimpegno in prossimità del wc.
- Realizzazione di un'area soppalcata con solaio in muratura in corrispondenza del vano posteriore.
- Chiusura della porta che immetteva all'androne comune.
- Si evidenzia inoltre la presenza di una finestra a due ante posta sul paramento a nord, non riportata nella planimetria catastale, se pur presente nell'elaborato grafico relativo al prospetto nord allegato alla pratica in sanatoria.

Vista della porzione interessata dal sub.2 stralciata dall'elaborato grafico del prospetto nord allegato alla C.E. in sanatoria

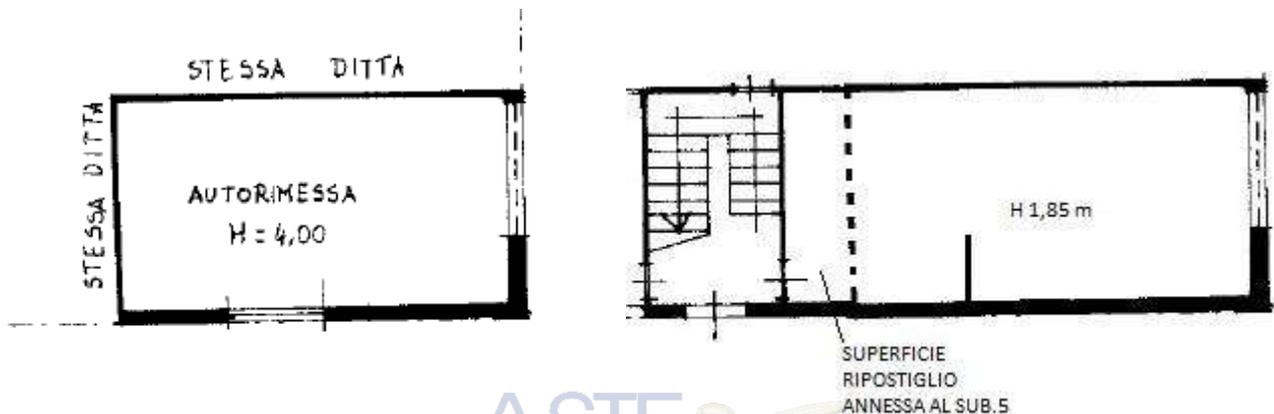
- Il locale garage non presenta l'altezza riportata in planimetria catastale pari a 4,00 metri, bensì, l'intera superficie presenta altezza di circa 1,85 metri a rustico, per la formazione di un piano ammezzato, avente altezza di circa 2,10 metri, mediante un solaio costituito da lame in ferro e tavelloni. A seguito della realizzazione dell'ammazzato il garage non presenta più aperture sul prospetto nord.
- La planimetria catastale riporta la presenza di una sola finestra sul lato nord se pur su tale prospetto ne insistono due, ma a quota ammezzato, come riscontrabile nel grafico del prospetto nord allegato alla C.E. in sanatoria.
- Si riscontra ancora la presenza di una porzione di tramezzo in blocchi di cls a rustico che si diparte dal paramento a nord.

Confronto tra la planimetria catastale (Sx) e lo stato dei luoghi (Dx)

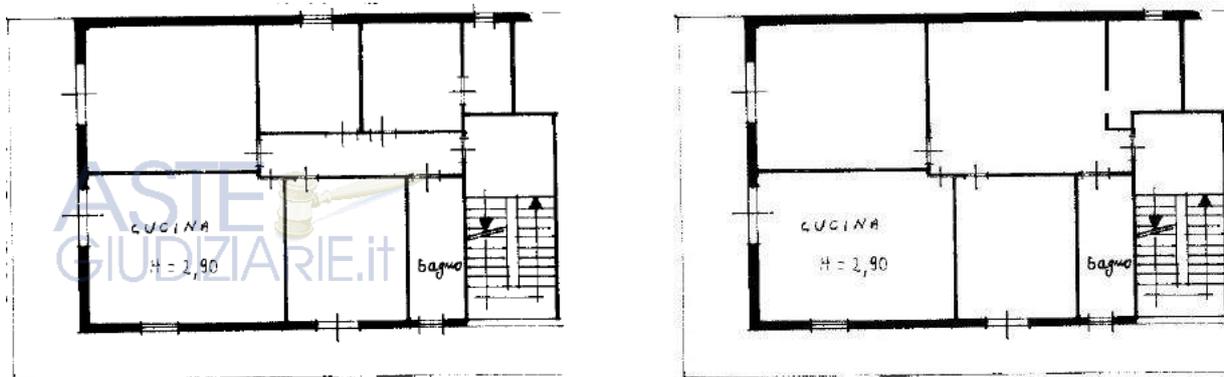
Rispetto la planimetria catastale si riscontra ancora come il piccolo ripostiglio al piano terra, con accesso mediante una porta a Dx immessi l'androne comune, risulta oggi annesso al garage sub.3.

Confronto tra la planimetria catastale (Sx) e lo stato dei luoghi (Dx)

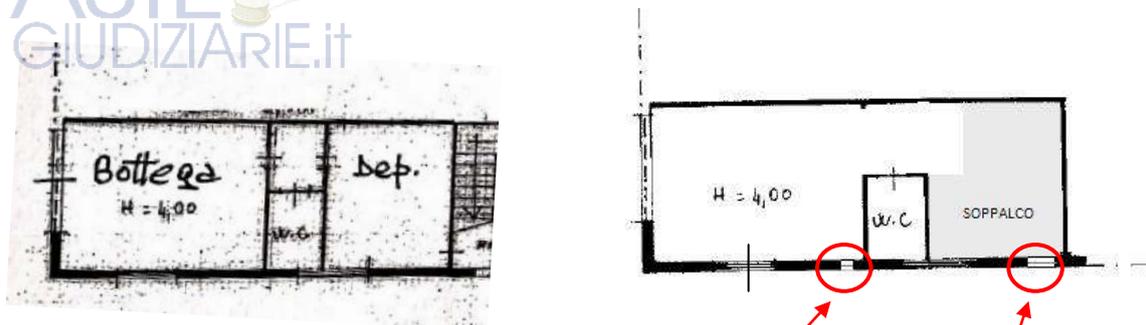
- Unificazione del vano principale con il vano retrostante mediante eliminazione dei tramezzi che delimitavano un'area disimpegno in prossimità del wc.
- Realizzazione di un'area soppalcata con solaio in muratura in corrispondenza del vano posteriore.
- Chiusura della porta che immetteva all'androne comune (se pur la stessa risulta ancora visibile dall'androne).
- Si evidenzia inoltre la presenza di una finestra a due ante posta sul paramento a nord, non riportata nella planimetria di progetto, se pur presente nell'elaborato grafico relativo al prospetto nord allegato alla pratica in sanatoria.

Confronto tra la planimetria di progetto (Sx) e lo stato dei luoghi (Dx)

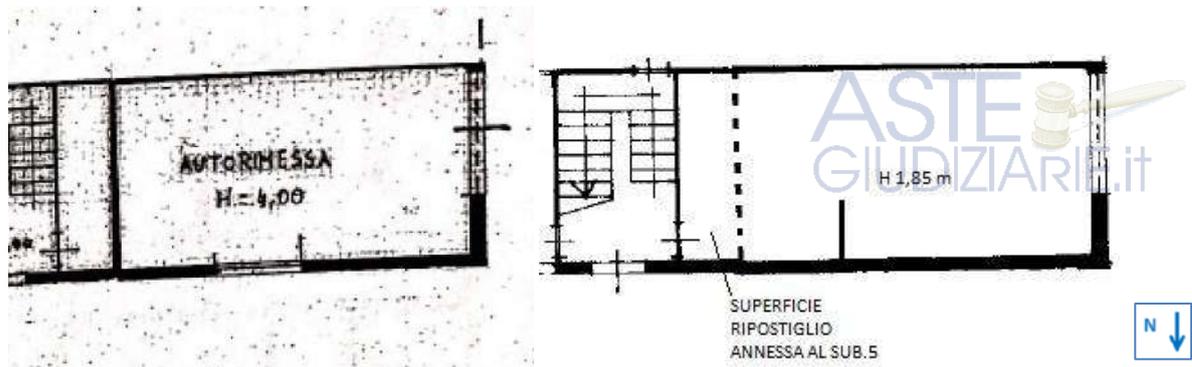
- Unificazione dell'originario vano garage con il piccolo locale ripostiglio di pertinenza dell'appartamento al piano primo sub 5 (ex sub.4). Inoltre il locale non presenta l'altezza riportata in planimetria di progetto, pari a 4,00 metri (se pur la sezione indichi 4,10 metri), bensì, l'intera superficie presenta altezza di circa 1,85 metri a rustico, per la formazione di un piano ammezzato realizzazione con un solaio costituito da lame in ferro e tavelloni. A seguito della realizzazione del soppalco il vano garage non presenta più le aperture laterali che ora insistono sull'area in ammezzato.

Confronto tra la planimetria di progetto (Sx) e lo stato dei luoghi (Dx)

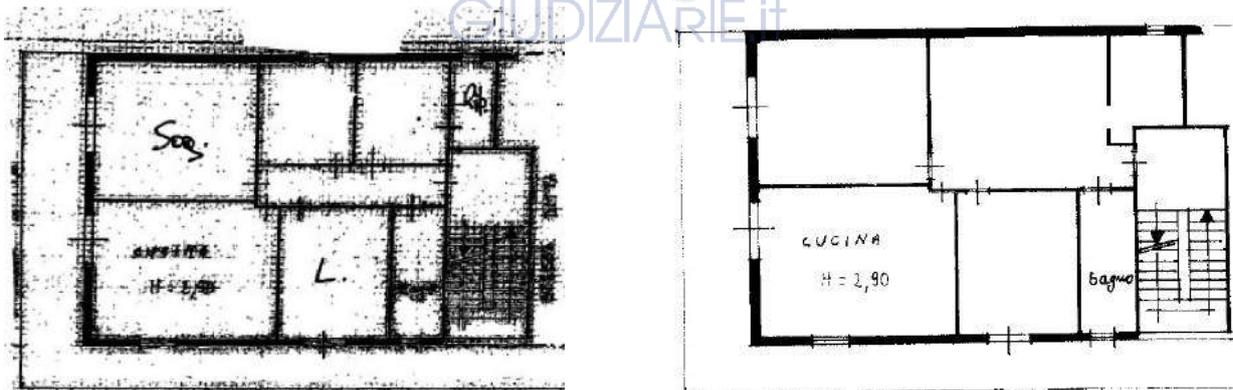
Rispetto la planimetria di progetto si riscontra ancora come il piccolo ripostiglio al piano terra, con accesso mediante una porta a Dx immessi l'androne comune. Tale ripostiglio risulta oggi annesso al garage sub.3 a seguito della eliminazione del tramezzo di separazione.

Confronto tra la planimetria di progetto (Sx) e lo stato dei luoghi (Dx)

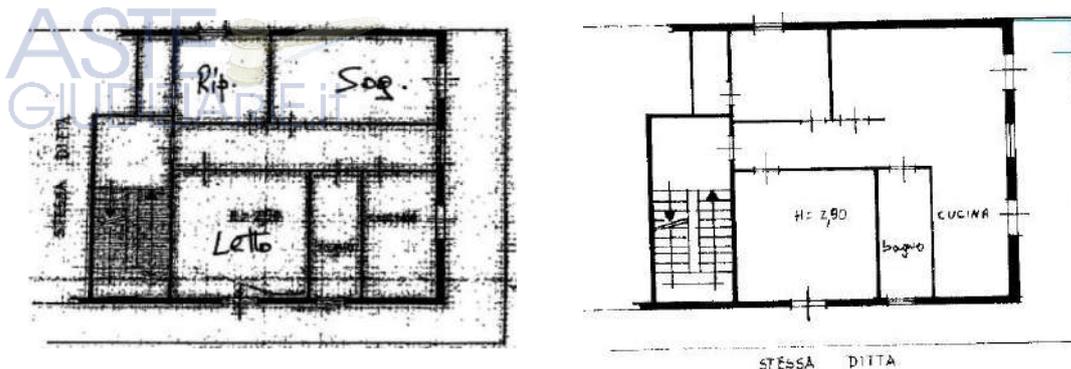
- Si riscontra una diversa distribuzione interna per la parziale demolizione del tramezzo tra il corridoio ed il vano a sud-ovest, in progetto soggiorno, ed ancora la demolizione del tramezzo a sud del vano cucina che ha definito un unico ambiente costituito da porzione del corridoio, vano a sud e cucina.
- Si rileva la presenza di porzione di veranda di vecchia fattura, realizzata con ferro e vetri, in corrispondenza dell'angolo a sud-ovest del balcone a ovest.

Confronto tra la planimetria catastale (Sx) e lo stato dei luoghi (Dx)

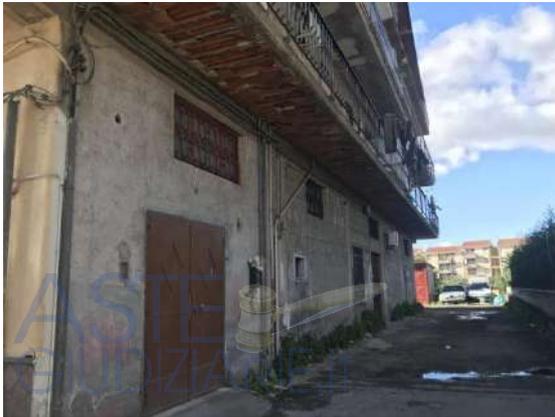
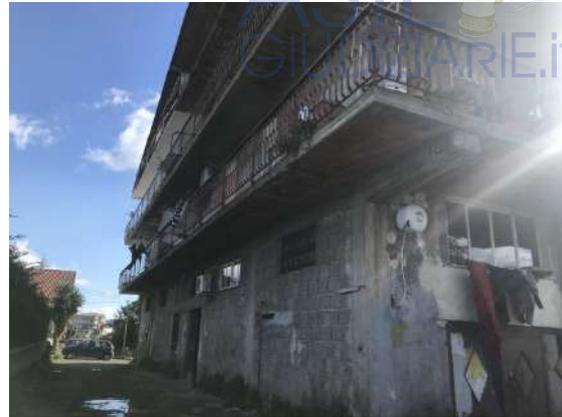
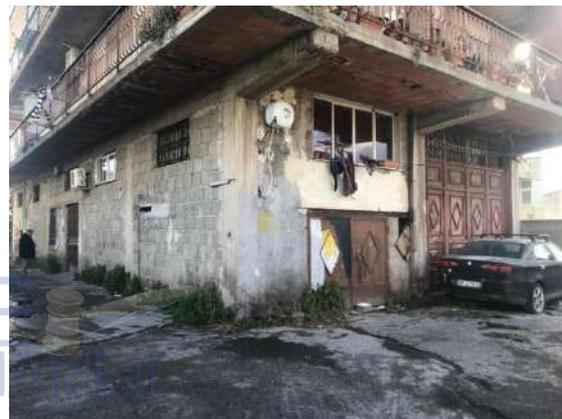
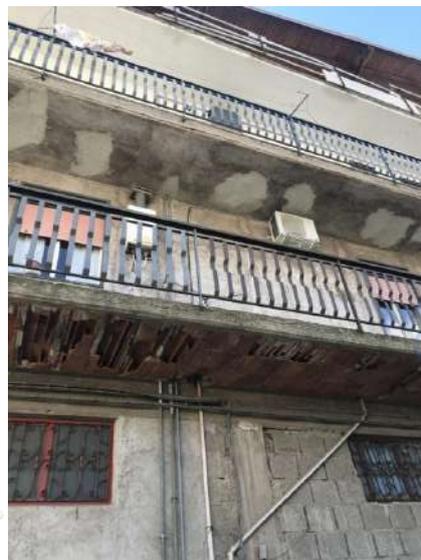
presentano anch'essi a rustico, privi di rivestimento a calpestio e di qualsiasi tipo di impermeabilizzazione.

Vista dei sottobalconi del piano primo e della porzione di facciata al piano terra e primo

Vista dettaglio sottobalatoi delle unità al piano primo oggetto di pignoramento

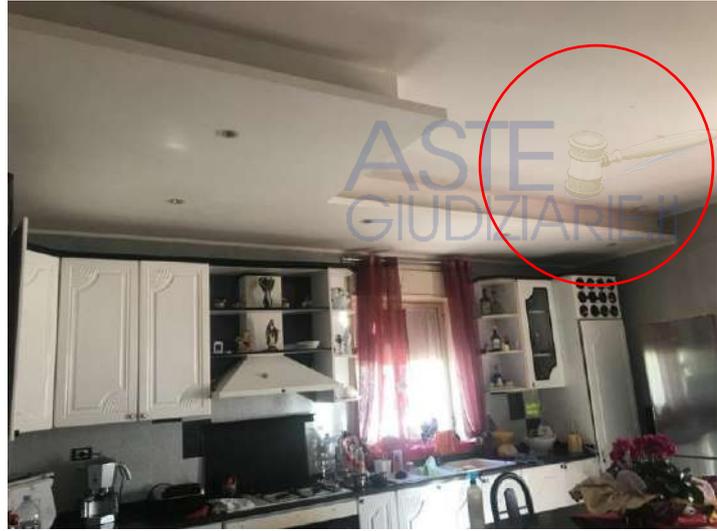
Vista di alcune patologie da umidità localizzate nel wc (Sx) e nella cucina (Dx)

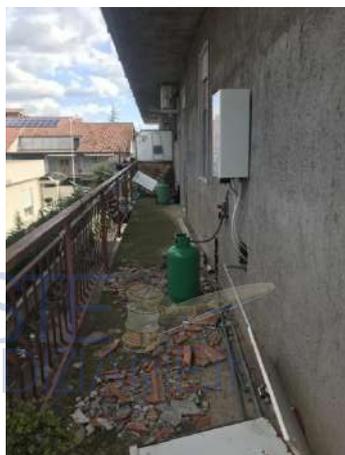
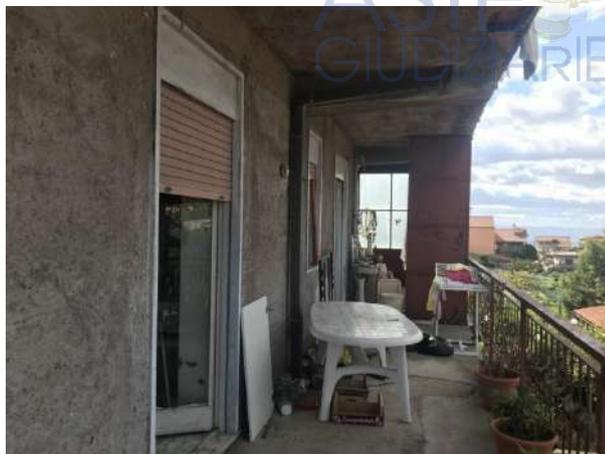
Esternamente il fabbricato si presenta a rustico con la facciata rifinita con il solo sestiato e con il balcone anch'esso a rustico privo anche dell'impermeabilizzazione e della pavimentazione, aspetto questo che ha determinato un inevitabile degrado del sottostante

ballatoi che si è manifestato con sfondellamenti delle pignatte e corrosione dei ferri di armatura.

Vista del balcone di pertinenza (nella foro a Dx si scorge anche la vecchia struttura verandata)

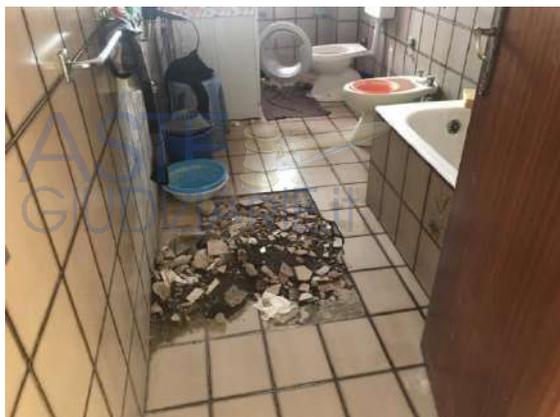
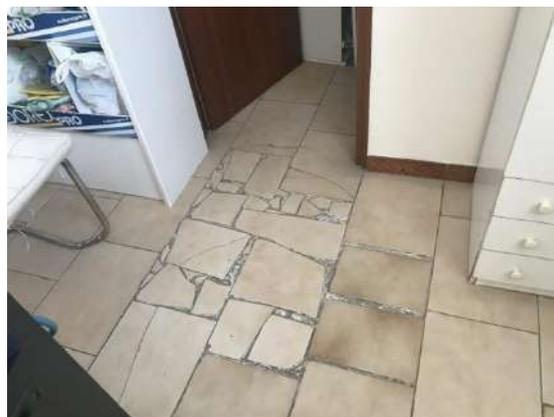
Lo stato di manutenzione e conservazione interno generale è da considerarsi scarso. Si rileva la presenza di pavimentazione rotta, divelta e distaccata, si riscontrano patologie da umidità in corrispondenza dei soffitti dei vani letto e le sezioni conseguenti la demolizione dei tramezzi risultano a rustico e non rifinite. Alcune tapparelle risultano non funzionanti.

Vista del pavimento divelto in corrispondenza del wc e con riparazioni di fortuna in corrispondenza della cameretta a sud

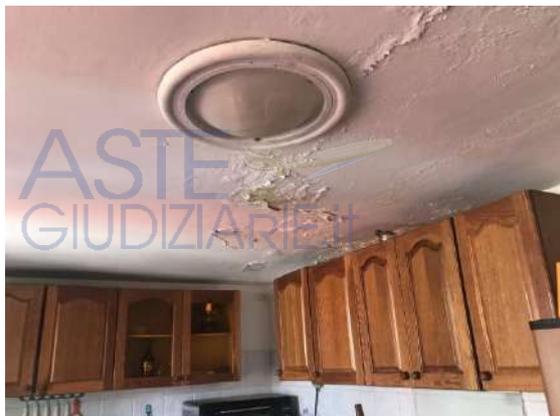
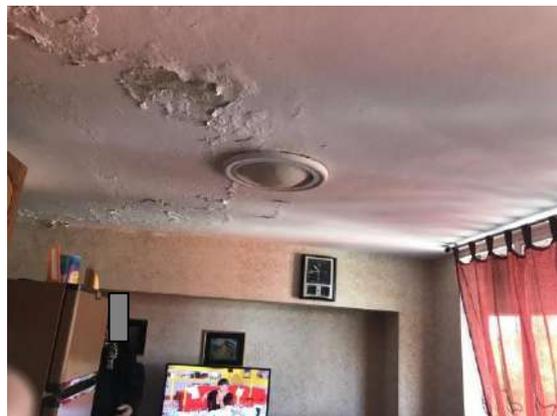
Lo stato di manutenzione e conservazione interno generale è da considerarsi scarso. Si rilevano diffuse patologie da umidità in corrispondenza dei soffitti generati dalla riduzione delle caratteristiche prestazionali degli impianti del sovrastante appartamento e lesioni e/o distacco di alcune mattonelle della pavimentazione.

Vista stati patologici soffitto cucina

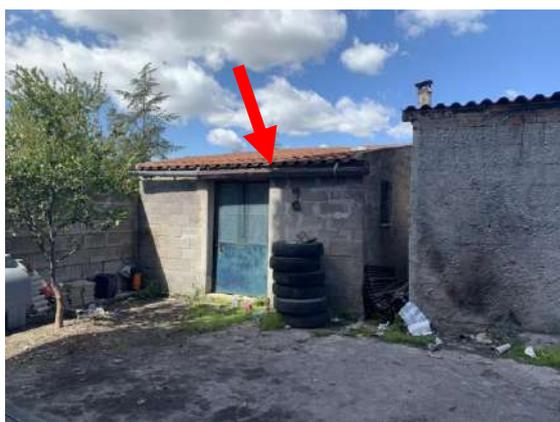
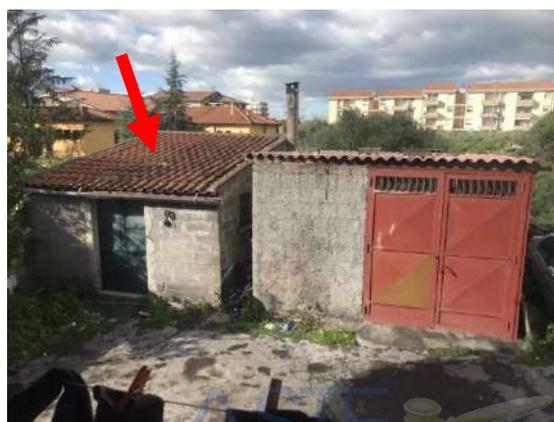
Tale manufatto, utilizzato come locale di sgombero, risulta realizzato abusivamente a ridosso del confine a sud-ovest del lotto e quindi non catastato. Adiacente a questi è altro fabbricato che tuttavia non è tra i cespiti indicati nel decreto di nomina.

Vista esterno del manufatto
