19. Locale sottotetto Edificio n.24, via Libero Grassi n.20

Tribunale di Enna - Sezione Fallimentare
 Procedura Fallimentare n. **13/2021** R.G. Fall.
 Valutazione immobili di proprietà della
Immobili ubicati all'interno del complesso denominato "Ennadue"

Procedura Fallimentare n. 13/2021 R.G. Fall.

Valutazione immobili di proprietà della Società marchese Sottolungo s.p.a. in liquidazione

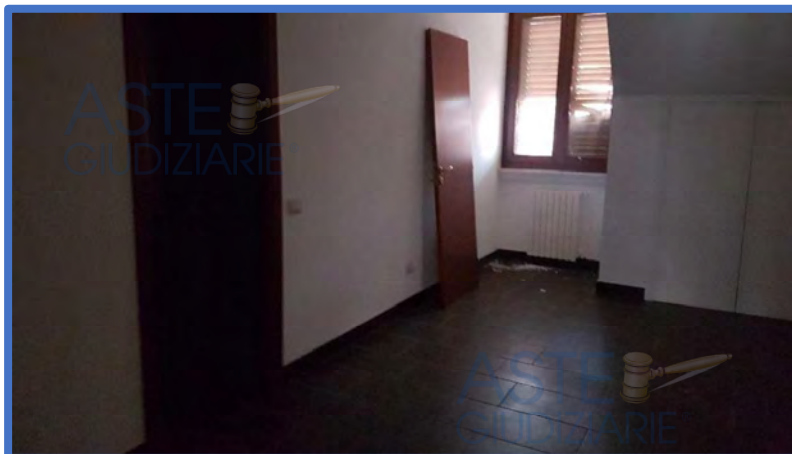
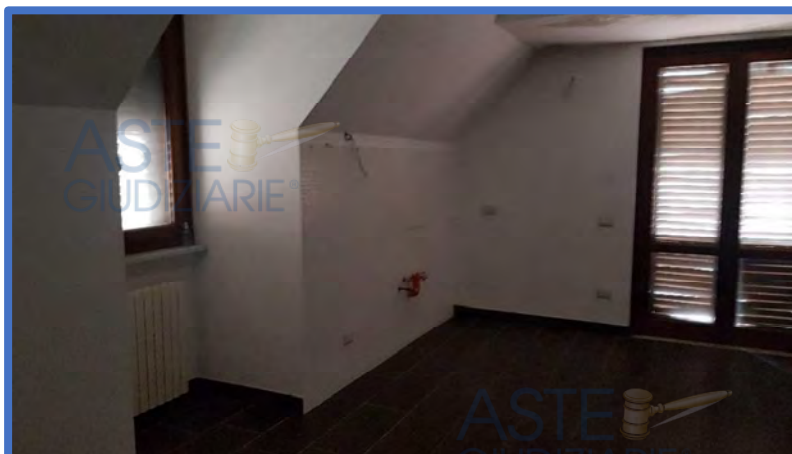
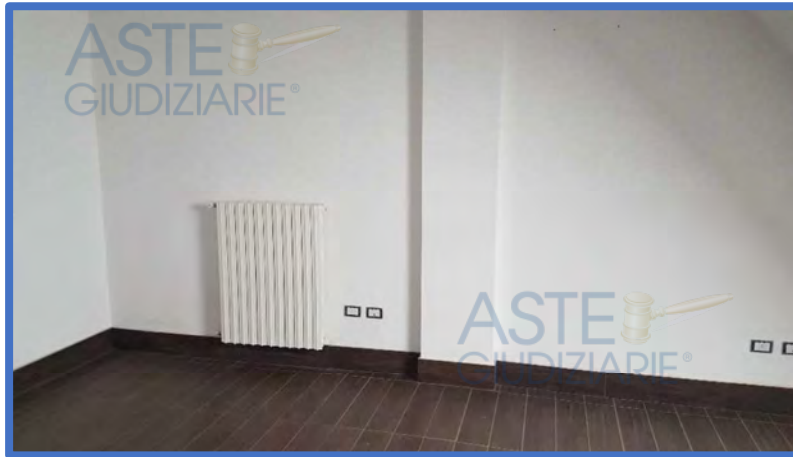
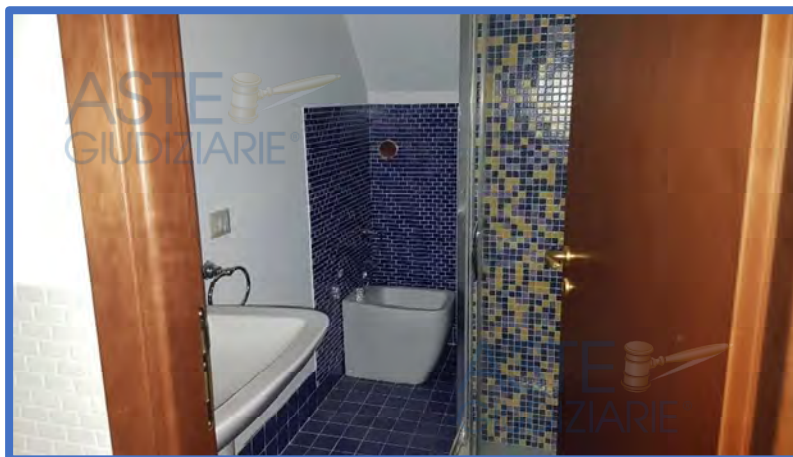
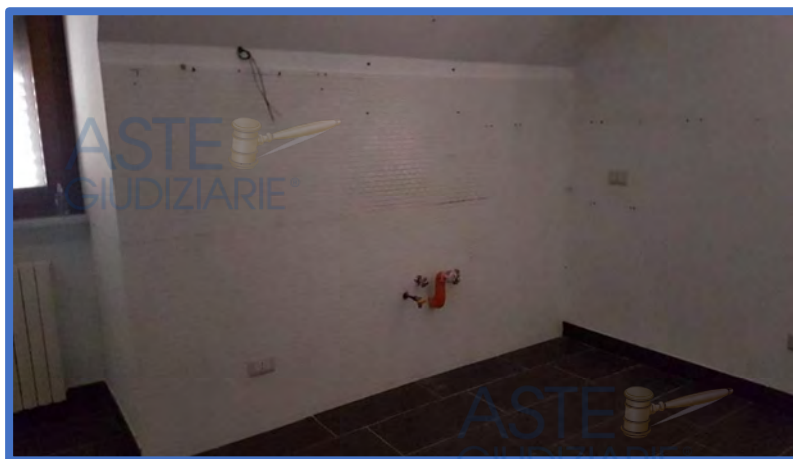
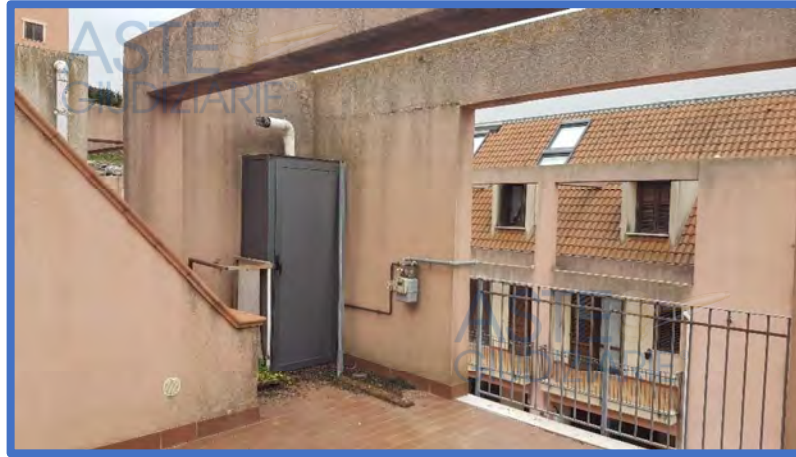
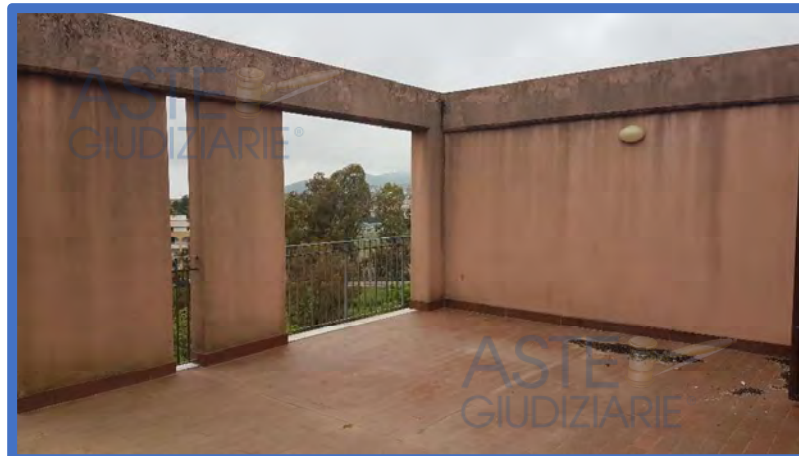
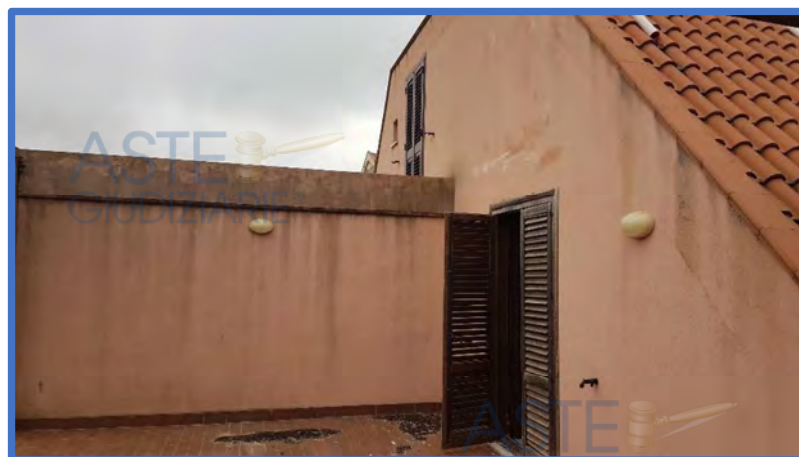
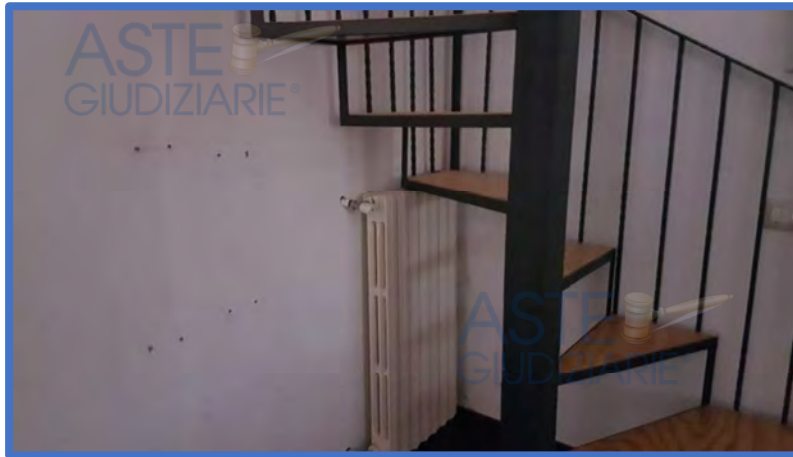
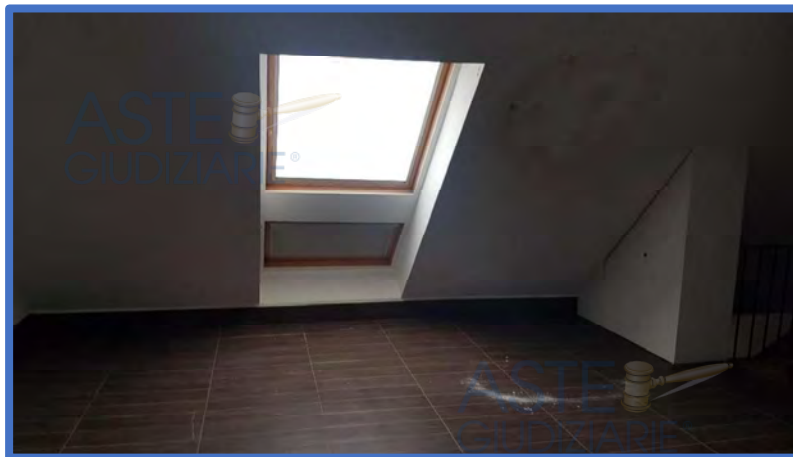
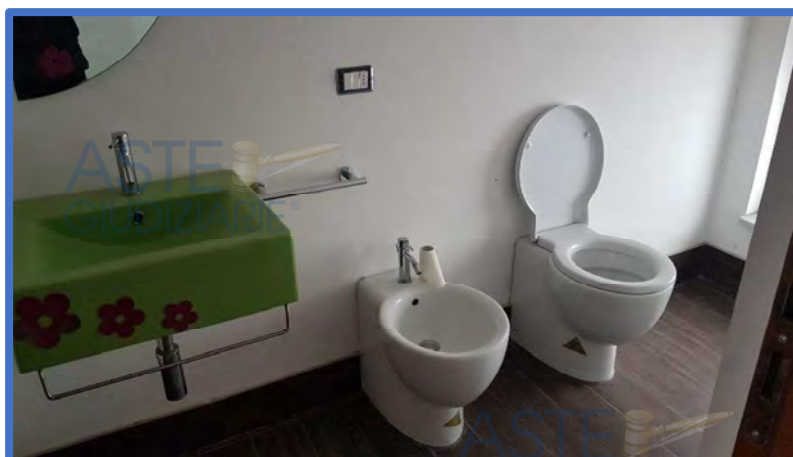
L'immobile nel suo complesso si trova in condizioni di manutenzione ordinarie, tuttavia si evidenziano criticità localizzate. In particolare, sono visibili infiltrazioni e macchie di umidità sulle falde del soffitto al piano sesto, con esfoliazione della tinteggiatura, fenomeni verosimilmente riconducibili a problemi di impermeabilizzazione del manto di copertura e a scarsa efficienza del sistema di raccolta e smaltimento delle acque meteoriche (gronde e pluviali).

Anche la terrazza necessita di interventi manutentivi mirati, poiché al momento della visita è apparsa completamente priva di manutenzione e pulizia ordinaria.

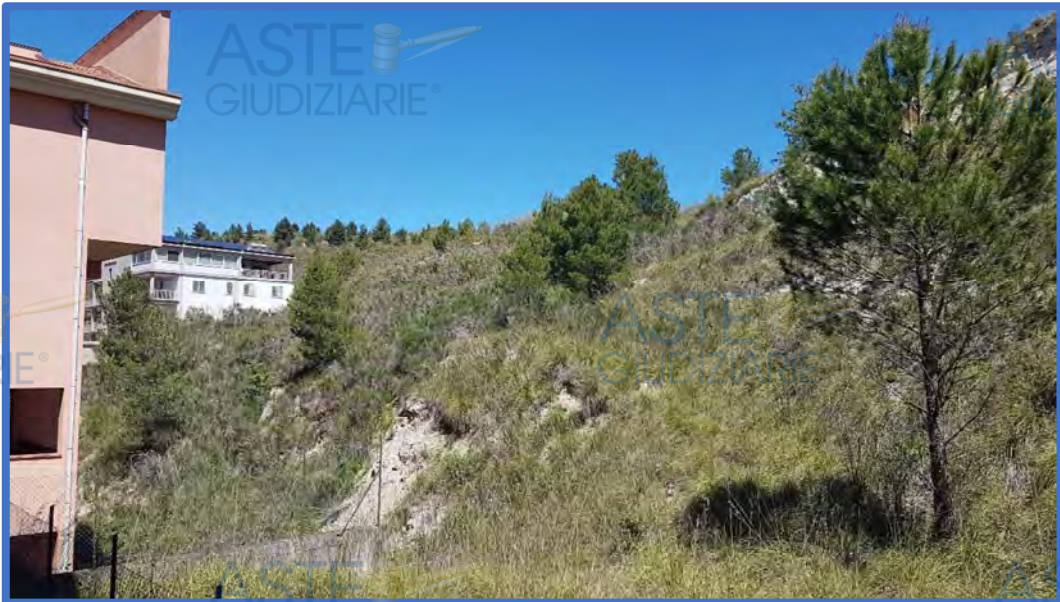
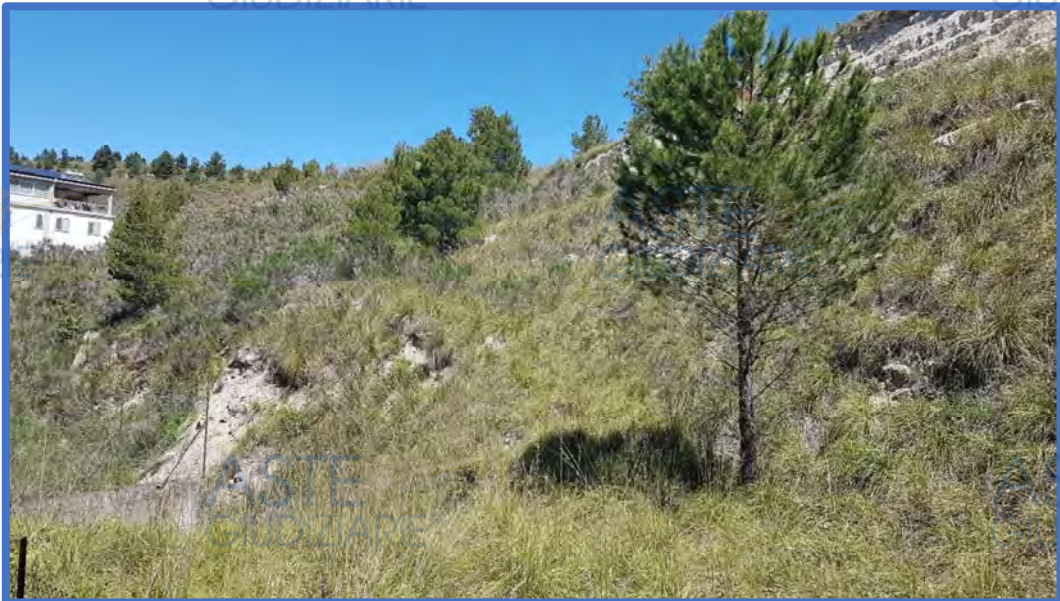
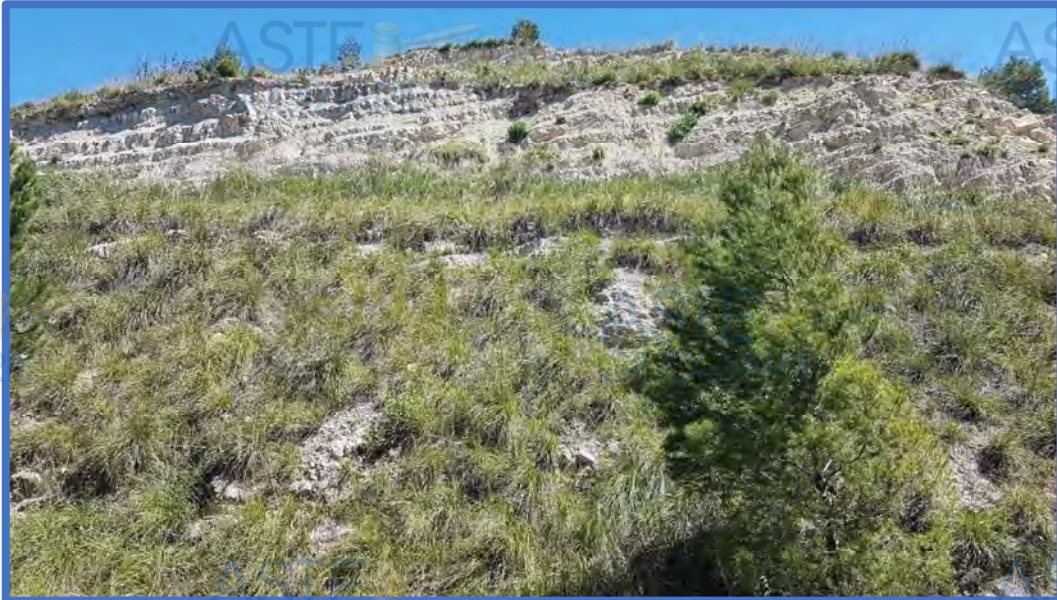
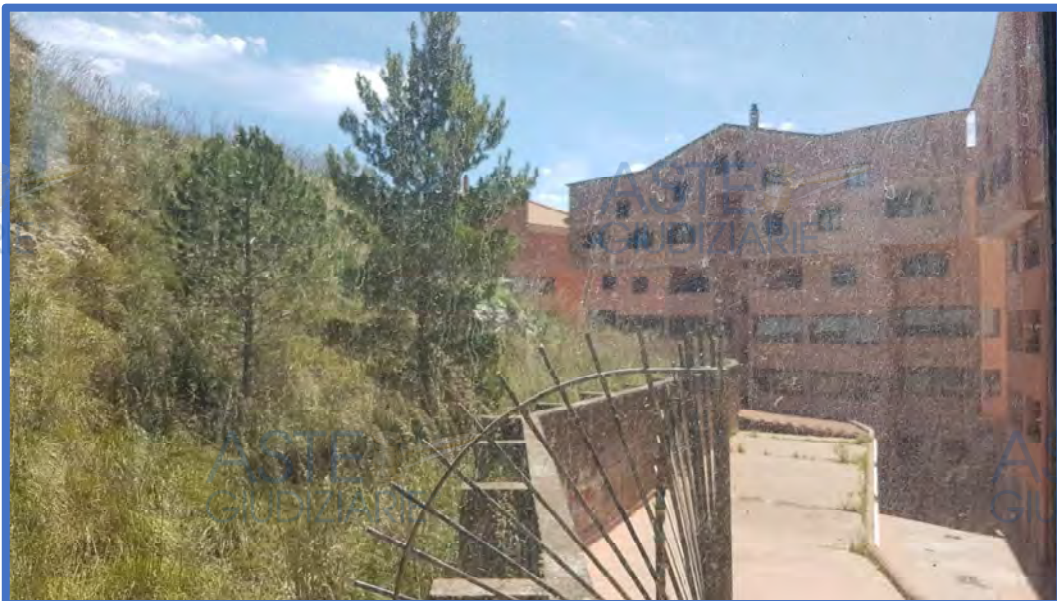
Si tratta di cinque lotti di terreno contigui fra di loro, attualmente in stato di abbandono, come documentato dalle fotografie a seguire.

Durante l'ispezione effettuata i terreni si sono presentati in uno stato di completo abbandono e privi di qualunque manutenzione. Le aree risultano invase da vegetazione spontanea infestante, con presenza di alberature sparse e arbusti.

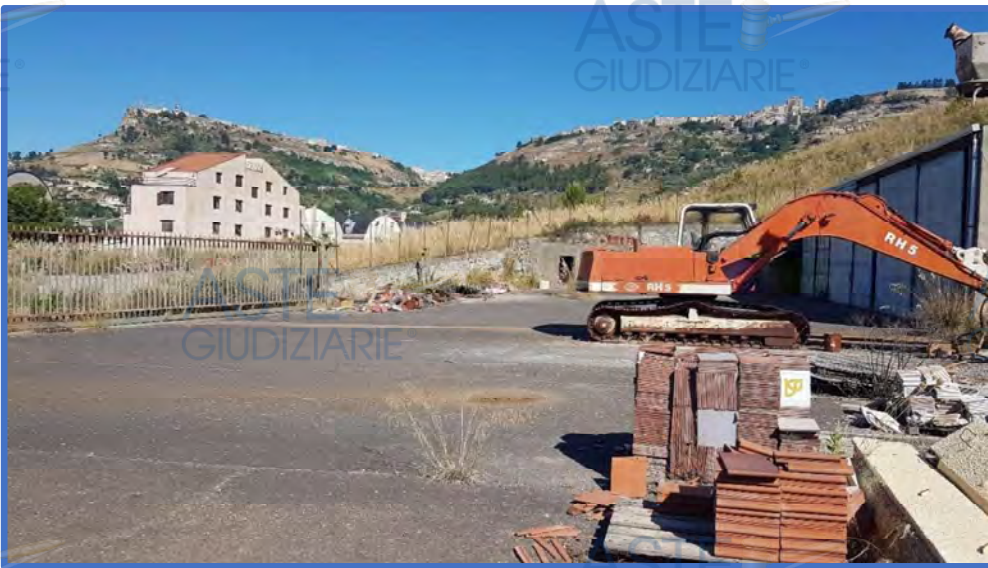
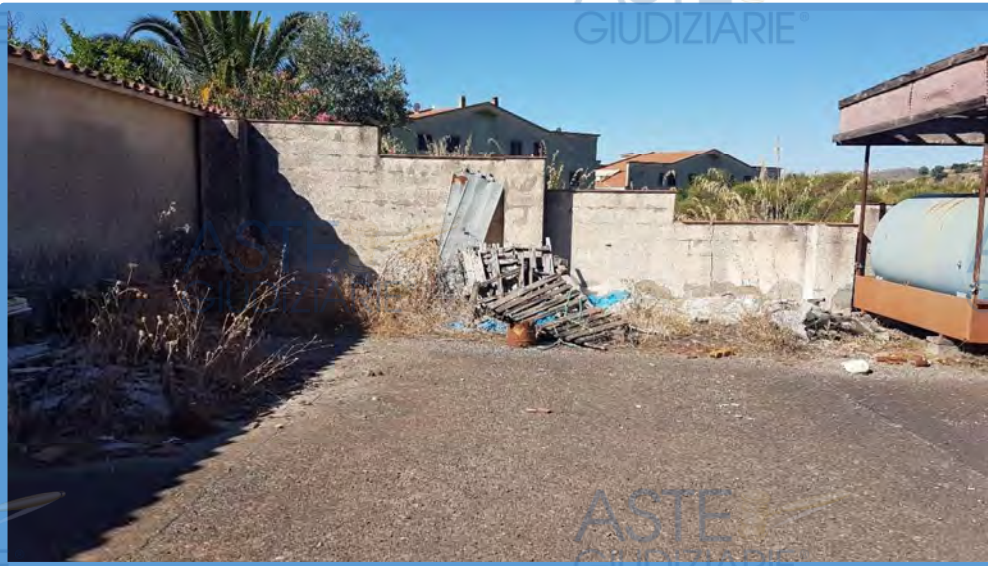
All'interno del lotto di terreno è stato realizzato un ampio piazzale, attualmente in stato di completo abbandono. L'area è facilmente individuabile poiché è delimitata

perimetralmente da muri di recinzione e dal cancello, che costituisce l'ingresso principale oltre che da un piazzale pavimentato. Con ragionevole certezza, si può ritenere che tale area sia stata utilizzata in passato dall' . come spazio logistico e operativo a servizio del cantiere allestito per la realizzazione del complesso residenziale denominato "Ennadue". All'interno di questa zona si rinviene, infatti, una notevole quantità di masserizie, materiali edili di vario genere, nonché un escavatore cingolato in stato di abbandono e vari manufatti oltre a una centrale di betonaggio e un impianto per il rifornimento di carburante.

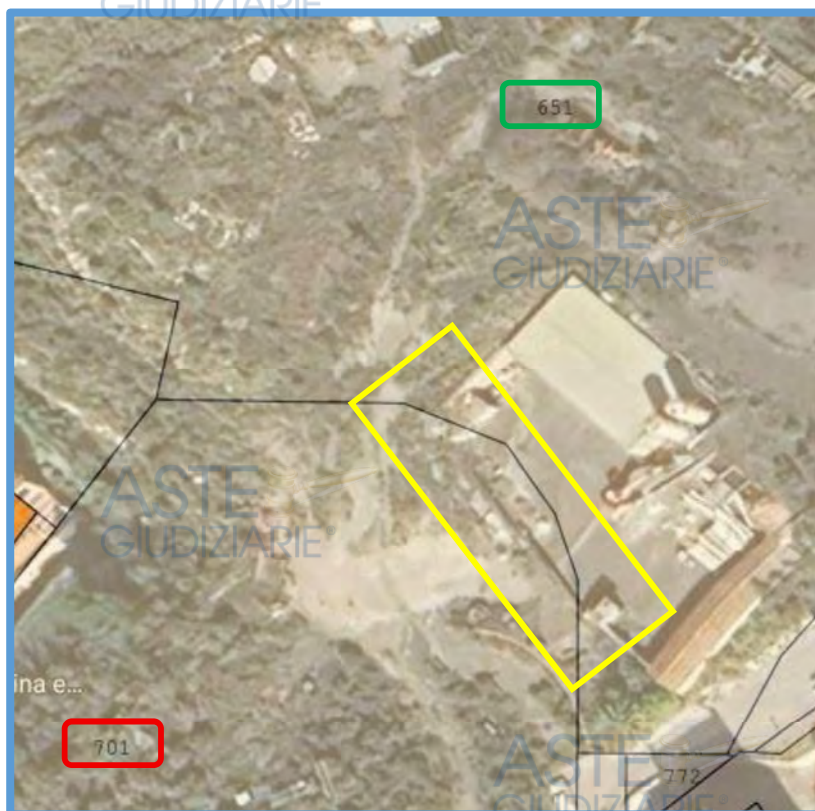
Dalla sovrapposizione cartografica tra l'estratto di mappa catastale (Foglio 80 del Comune di Enna) e le immagini satellitari aggiornate, è emerso che una porzione del piazzale pavimentato, in particolare quella esposta a sud-ovest, comprensiva del cancello d'ingresso e dell'area immediatamente a nord-ovest del locale tecnologico (di cui si tratterà a breve), **insiste sulla particella 701 del Foglio 80**. Questa particella di terreno non risulta di proprietà della società fallita (tanto che non è inserita nella massa attiva del fallimento), ma di un soggetto terzo, come desumibile dai dati catastali.

Per una più chiara comprensione della collocazione del piazzale rispetto alle particelle catastali **651** e **701**, si rimanda all'immagine riportata di seguito, estratta dal portale Formaps, che evidenzia la situazione sopra descritta.

Alla luce di ciò, si ritiene che l'area pavimentata, compreso il cancello d'ingresso, ricadente sulla particella **701** debba essere espunta dall'oggetto di vendita, per cui il futuro acquirente sarà tenuto a verificare in loco **l'esatta delimitazione dell'area del piazzale al fine di ricondurre la porzione attualmente insistente sulla particella 701 alla disponibilità del legittimo proprietario e di mantenere in capo allo stesso solamente la parte del piazzale che ricade sulla particella 651**. Di tutto ciò se ne tiene conto in sede di valutazione del terreno (**Lotto A**), come si evince dalla successiva **Tabella O**.

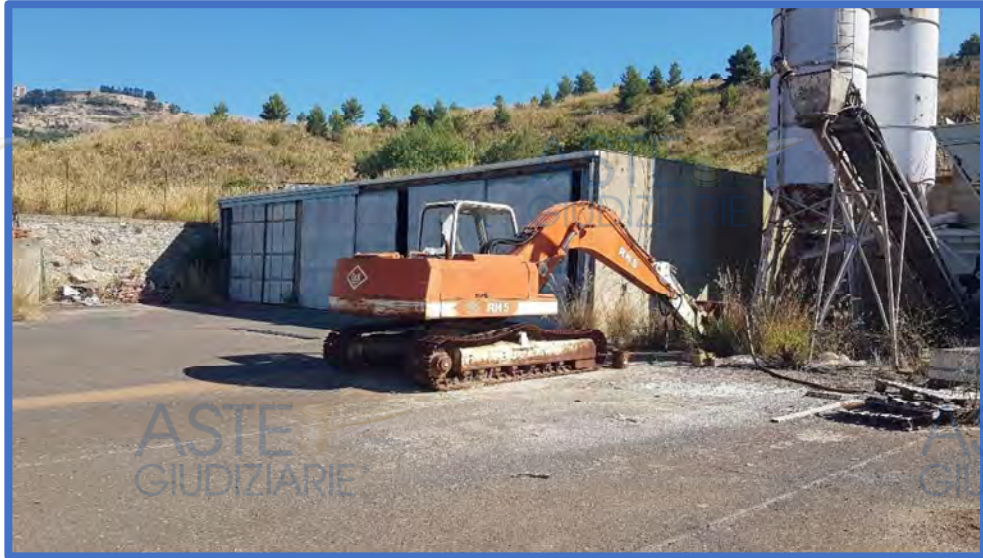
- a) **Capannone:** il manufatto è ubicato nella porzione nord-est della particella catastale n. 651 e si configura come un edificio a pianta rettangolare, con un'unica elevazione fuori terra, delle dimensioni planimetriche pari a circa 21,80 m x 11,70 m, e un'altezza interna di circa 4,60 m.

Dal punto di vista costruttivo, l'edificio presenta tre lati realizzati in blocchetti di cemento, mentre il quarto lato risulta costituito da un muro in pietra a faccia vista, realizzato a paramento e contenimento del costone retrostante. La copertura è

costituita da una struttura in lamiera grecata su orditura metallica leggera. Al momento del sopralluogo, l'immobile si presentava in stato di completo abbandono e all'interno si sono rinvenuti tre autoveicoli, anche questi, in evidente stato di abbandono.

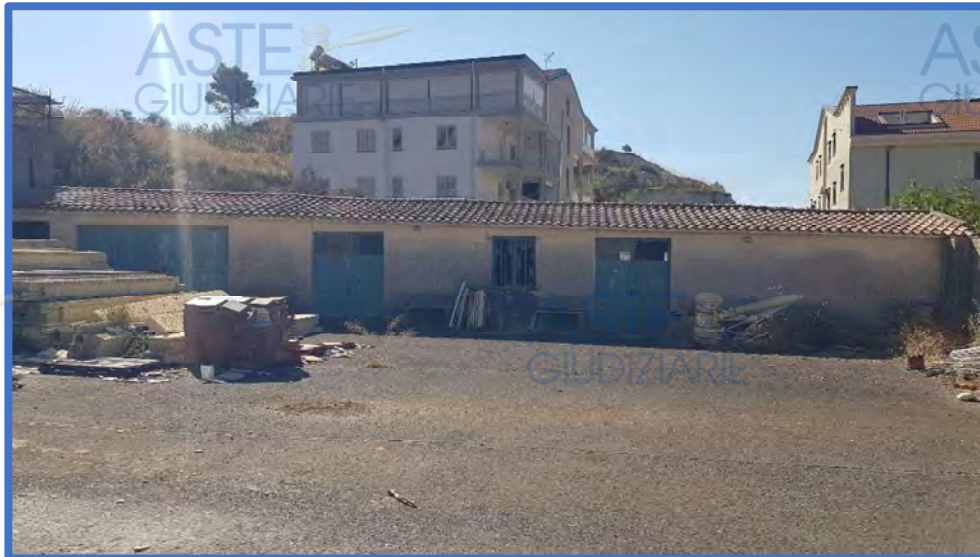
- b) **Uffici – Magazzino:** a sud- est della particella 651 è stato costruito un altro manufatto che si configura come un edificio a pianta rettangolare, con un'unica elevazione fuori terra, delle dimensioni planimetriche pari a circa 23,50 m x 5,10 m, e un'altezza alla linea di gronda di circa 2,50 m.

Dal punto di vista costruttivo, il manufatto è stato costruito in muratura con soprastante copertura a una falda con struttura in legno e soprastante pannelli in polistirene e manto di tegole.

Al momento del sopralluogo, l'immobile si presentava in stato di completo abbandono e all'interno si sono rinvenute masserizie varie prive di valore economico, riconducibili all'attività di cantiere.

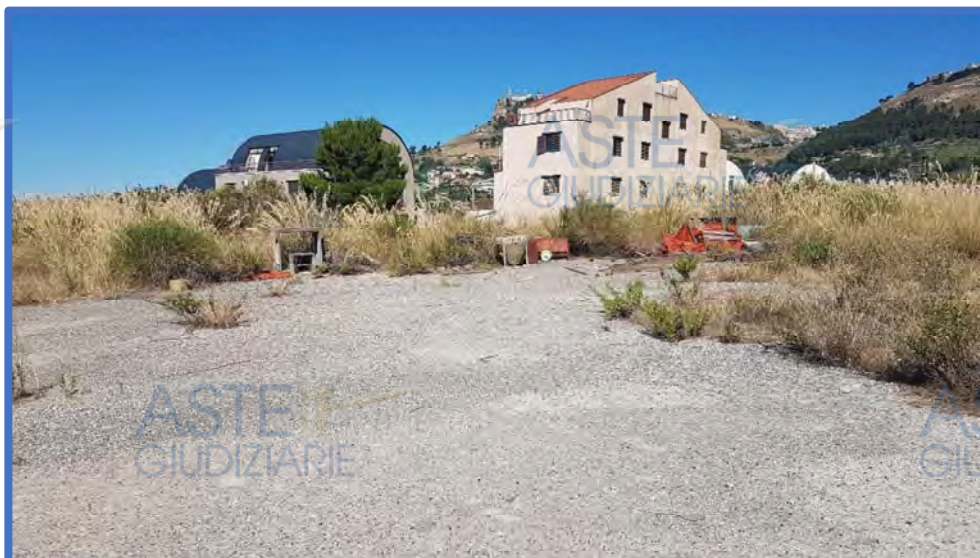
- c) **Pavimentazione del piazzale:** realizzata con materiali idonei al transito di mezzi pesanti, si presenta attualmente in uno stato di completo abbandono, con evidenti segni di usura dovuti all'azione del tempo e alla mancanza di manutenzione.

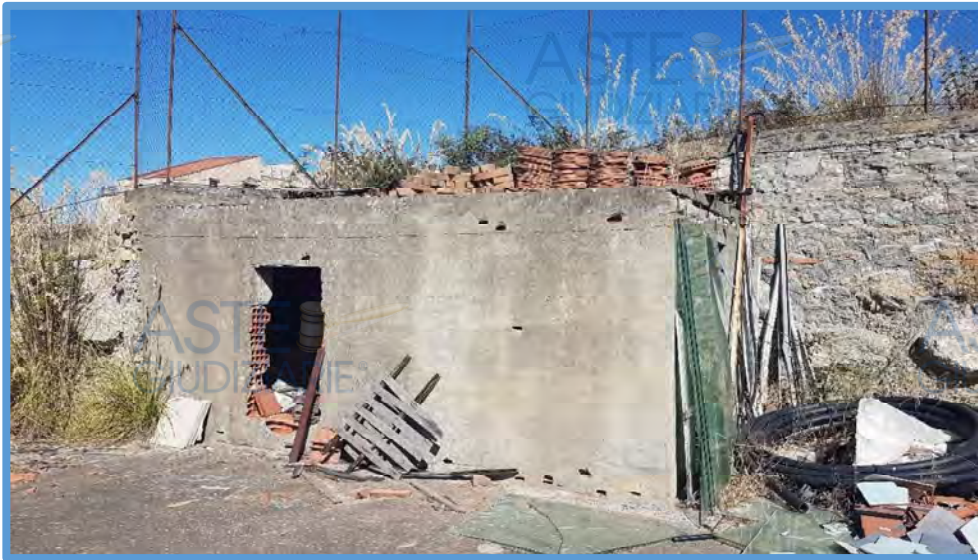
- d) **locale tecnologico** a nord-ovest della particella 651 è stato costruito un altro manufatto che si configura come locale tecnologico a pianta trapezoidale, con un'unica elevazione fuori terra e un'altezza interna di circa 2,20 m. Il locale si presenta come ambiente unico, al cui interno è stato rinvenuto un gruppo

elettrogeno in avanzato stato di degrado e non più funzionante.

La copertura è costituita da una struttura composta da travi in ferro e tavelloni in laterizio. Al momento del sopralluogo, l'immobile si presentava in completo stato di abbandono, privo di manutenzione e con i segni di degrado strutturale.

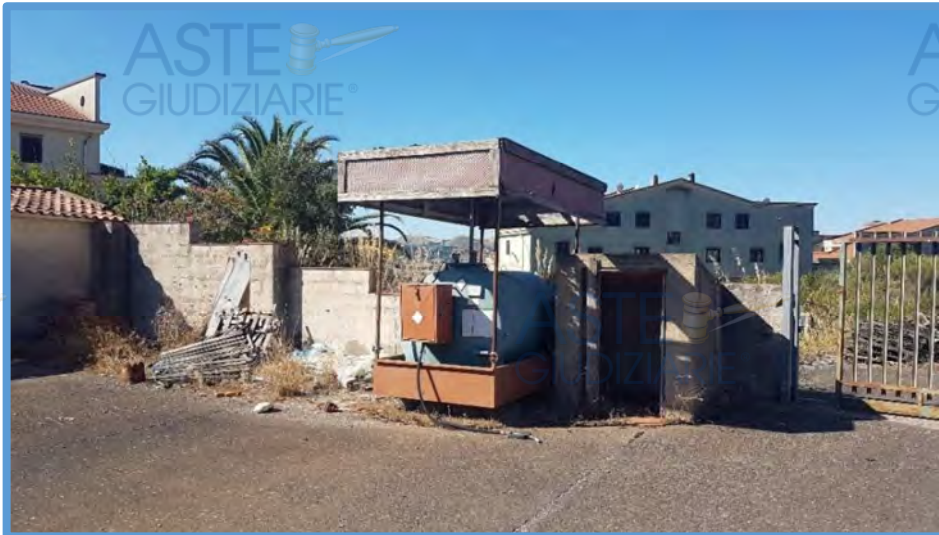
- e) **Impianto rifornimento carburante:** appena varcato il cancello d'ingresso dell'area pavimentata e recintata, sulla destra si rileva la presenza di un serbatoio per lo stoccaggio di carburante, dotato di pompa per l'erogazione del combustibile. Il serbatoio è **coperto ed è protetto** da una **struttura metallica**.

In adiacenza al serbatoio è stato realizzato un **modesto manufatto**, destinato a servizio dell'impianto stesso, verosimilmente utilizzato come punto di controllo. L'intero impianto si presenta in stato di inutilizzo e degrado, e al momento del sopralluogo non risultano presenti segnalazioni di sicurezza, né elementi identificativi relativi all'autorizzazione all'uso o alla conformità normativa dell'impianto.
