## Fallimento R.G.N. 5/2021

### Consulenza Estimativa Giudiziaria **VALUTAZIONE IMMOBILIARE**

dei beni siti in RIPATRANSONE (AP) Via Capo di Temine snc

RELAZIONE INTEGRATIVA  
A SEGUITO DEL SOPRALLUOGO DEL 30/07/2026

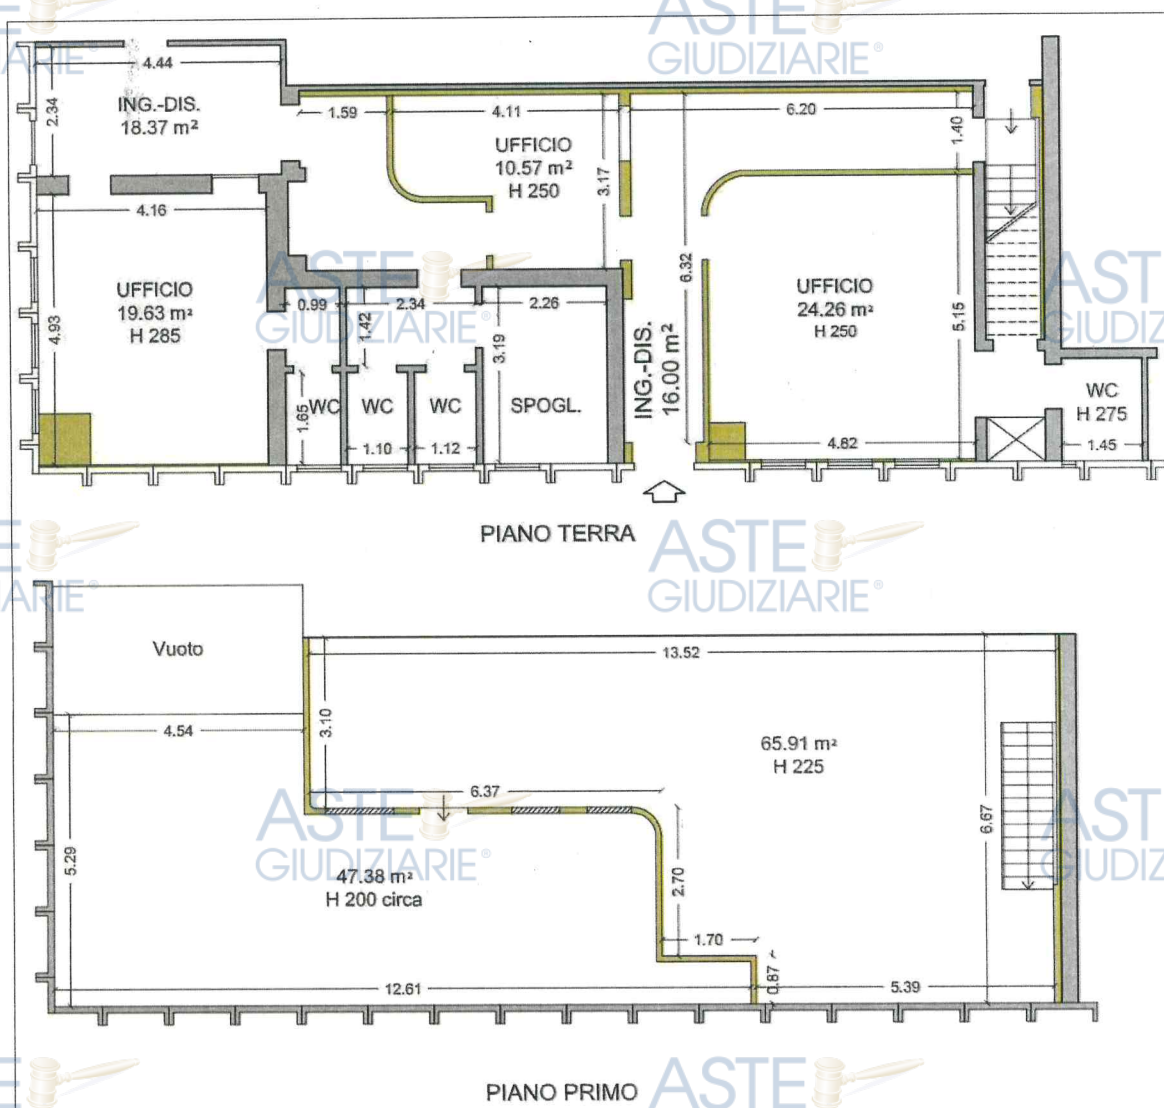
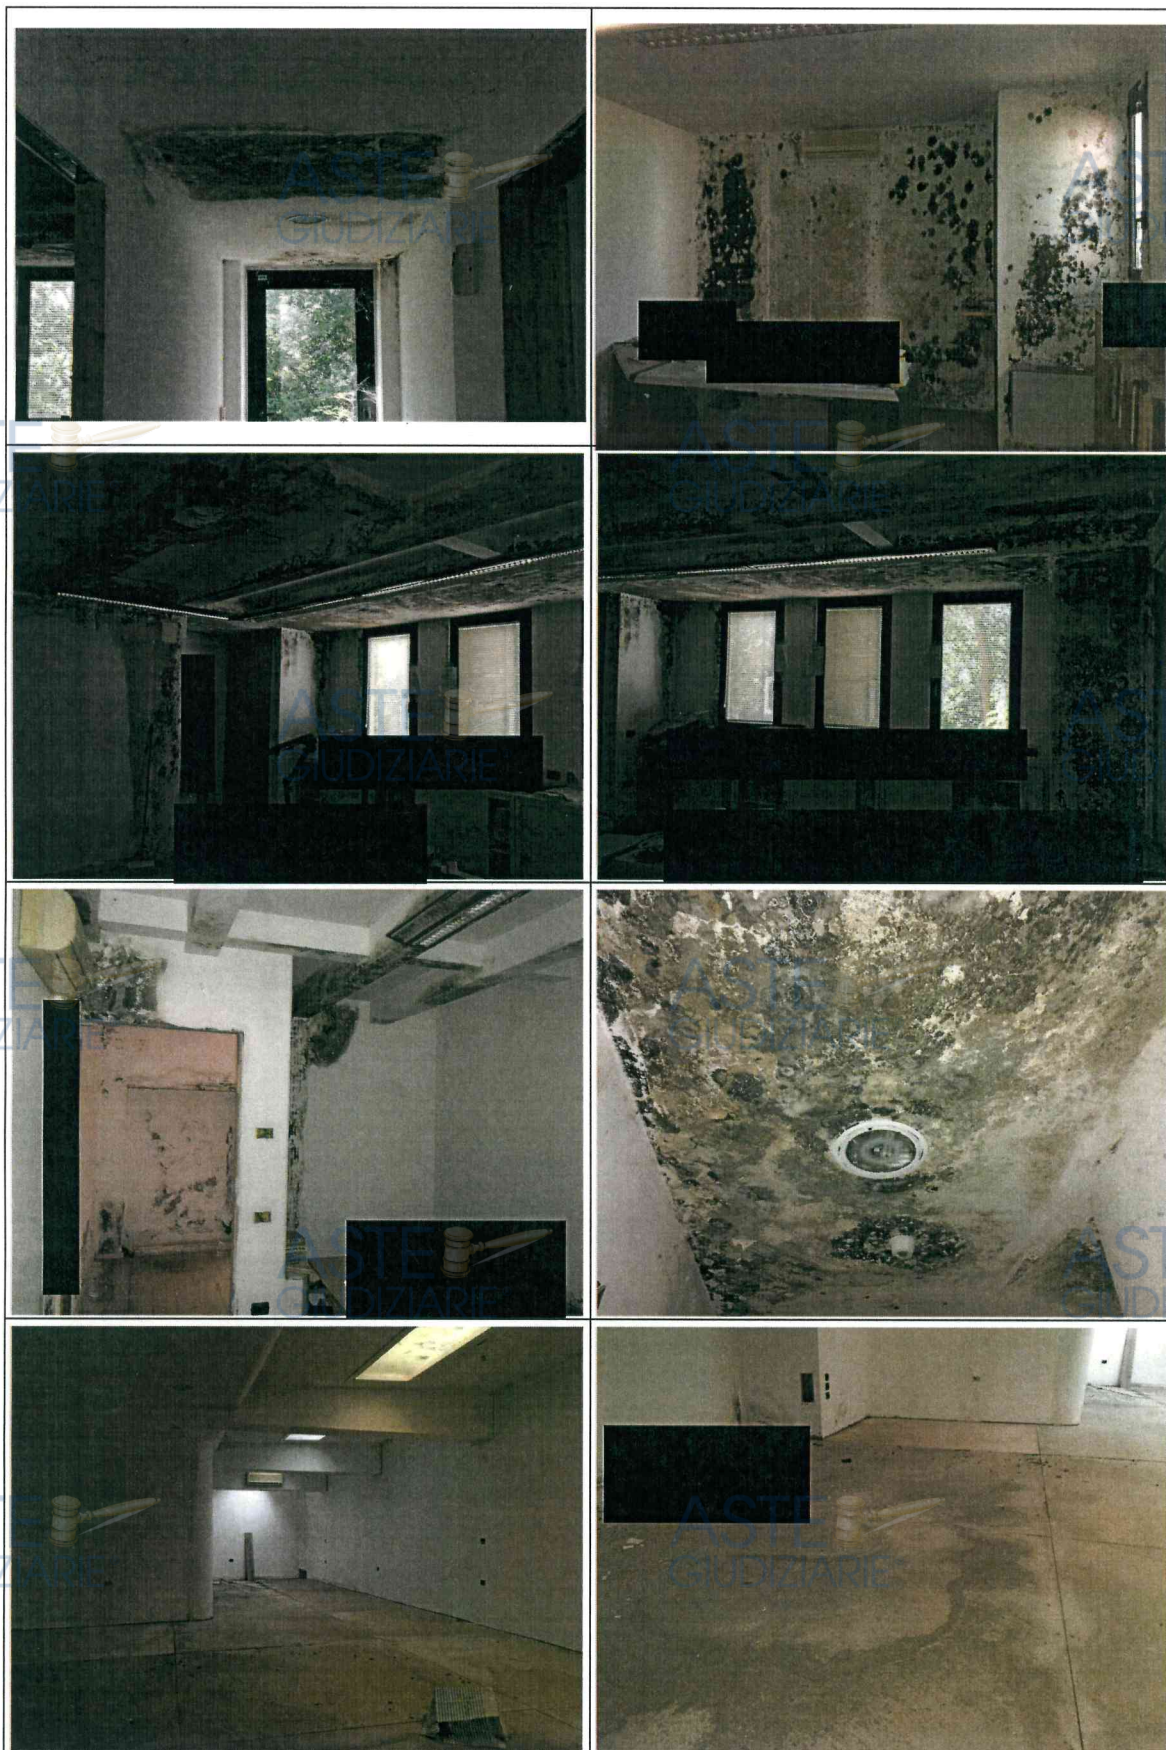
1. I danni riscontrati nel 2023 nel blocco uffici, consistenti nell'ammaloramento totale delle pareti e soffitto in cartongesso e parziale delle pareti e soffitto in muratura, dovuto molto probabilmente a infiltrazioni d'acqua o a rotture di qualche tubazione interna, non escludendo anche fenomeni di risalita dal basso, come ravvisabile nelle foto a seguire, **sono rimasti sostanzialmente invariati, in quanto non si apprezzano peggioramenti rispetto a quanto precedentemente rilevato.**

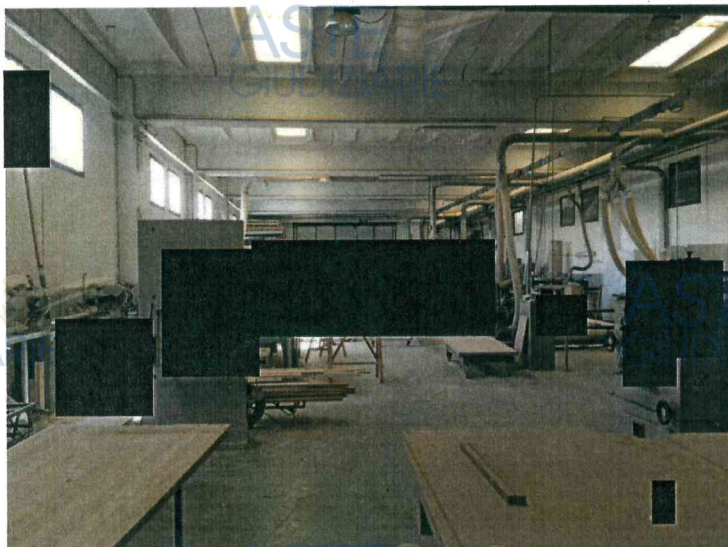
FOTO IN ATTI

2. Nel locale adibito alle lavorazioni, nel blocco più recente particella 493, si rilevano due aperture ("buchi") per assenza delle lastre di plexiglass preposte all'illuminazione, a seguito della loro rottura probabilmente conseguente agli ultimi eventi atmosferici.

Oltre alla rottura del plexiglass si nota lo spostamento di porzione della copertura in pannelli di cemento-amianto

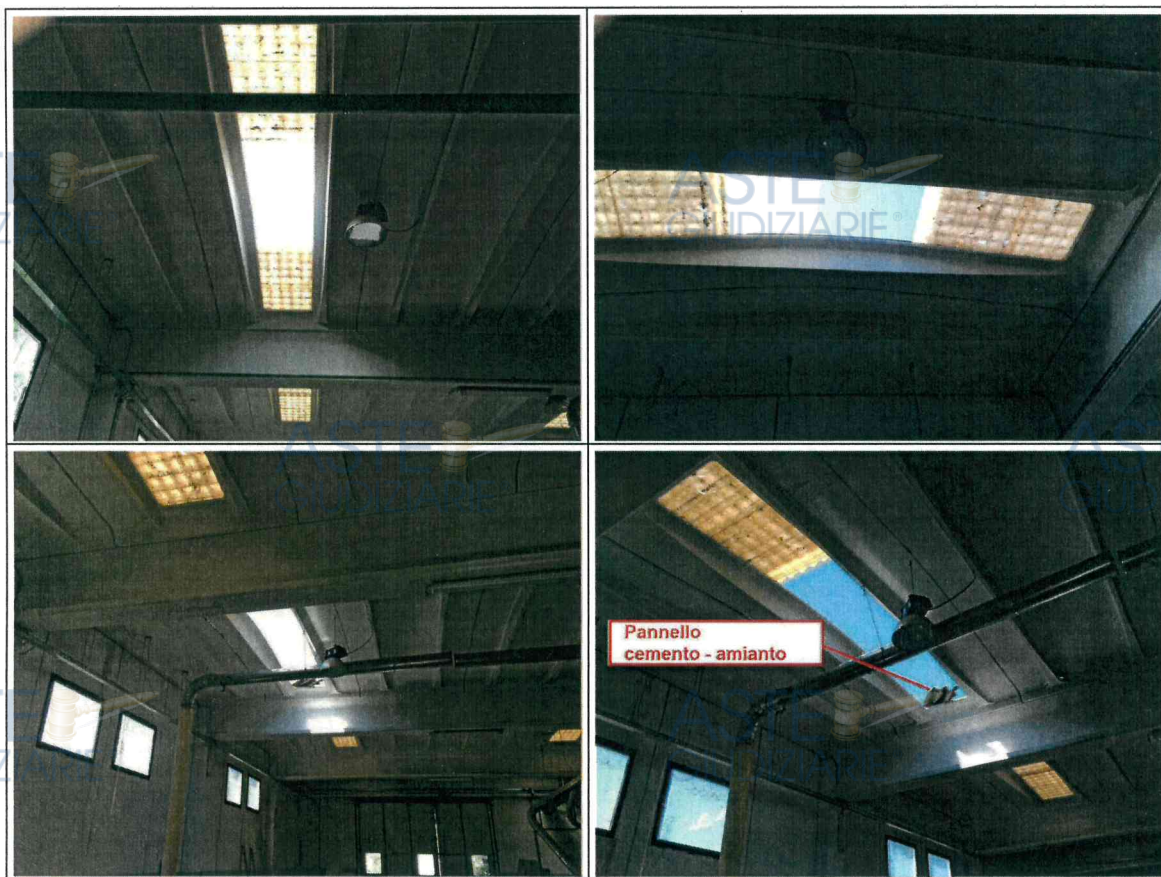
FOTO STATO ATTUALE

Pannello  
cemento - amianto

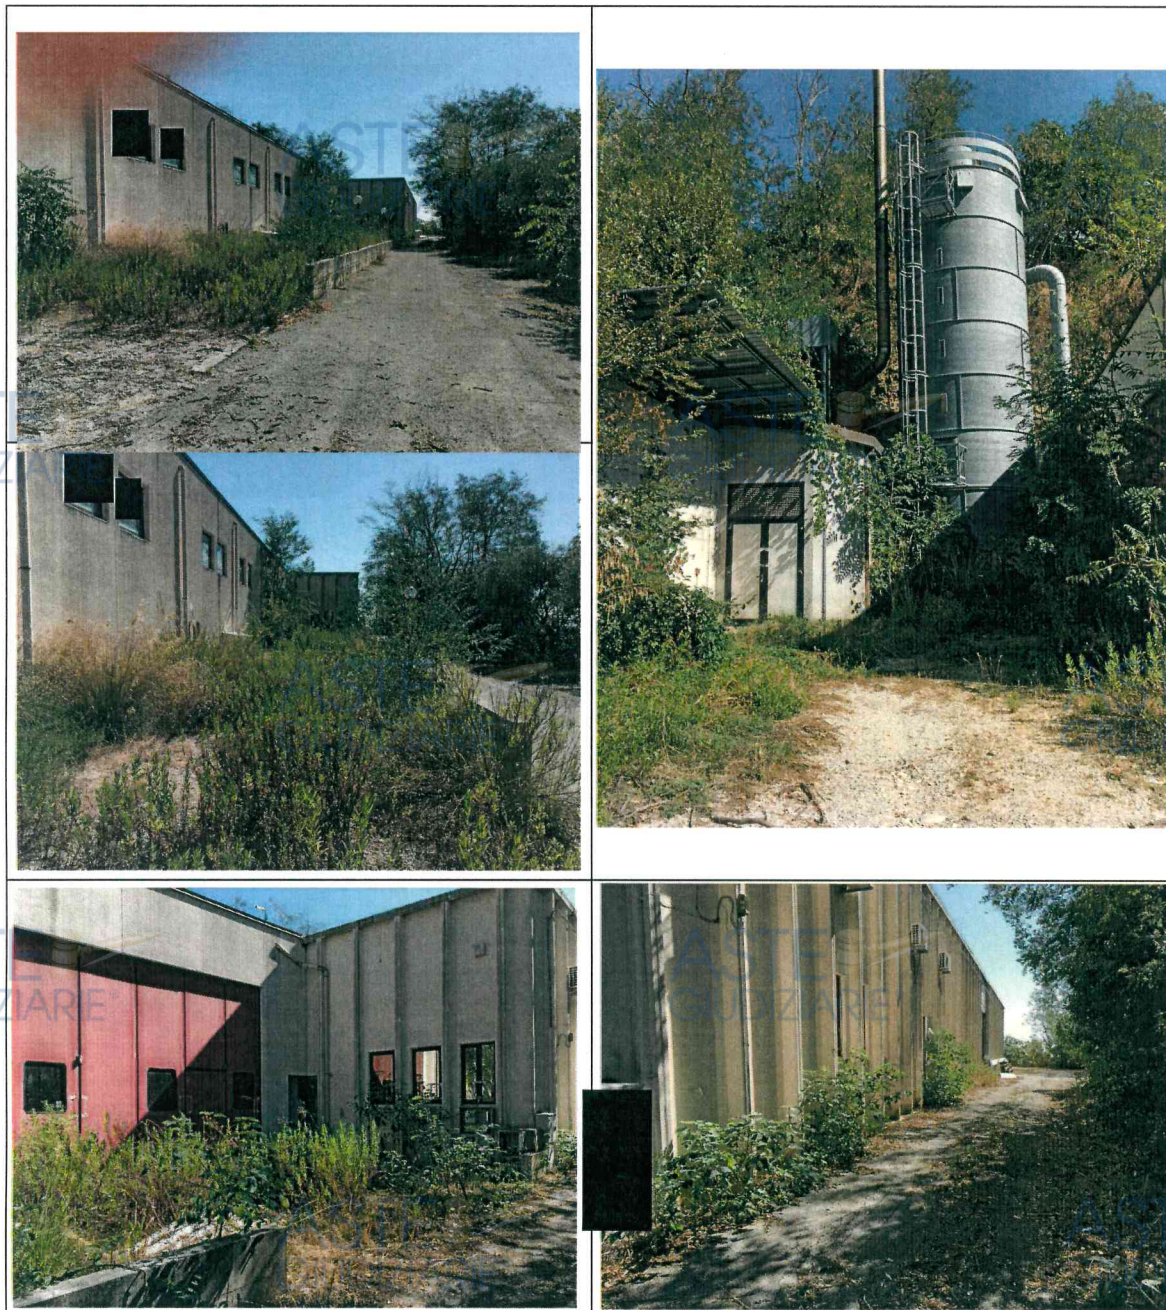
3. Esternamente e a ridosso dell'opificio si evidenzia la presenza di cospicua vegetazione

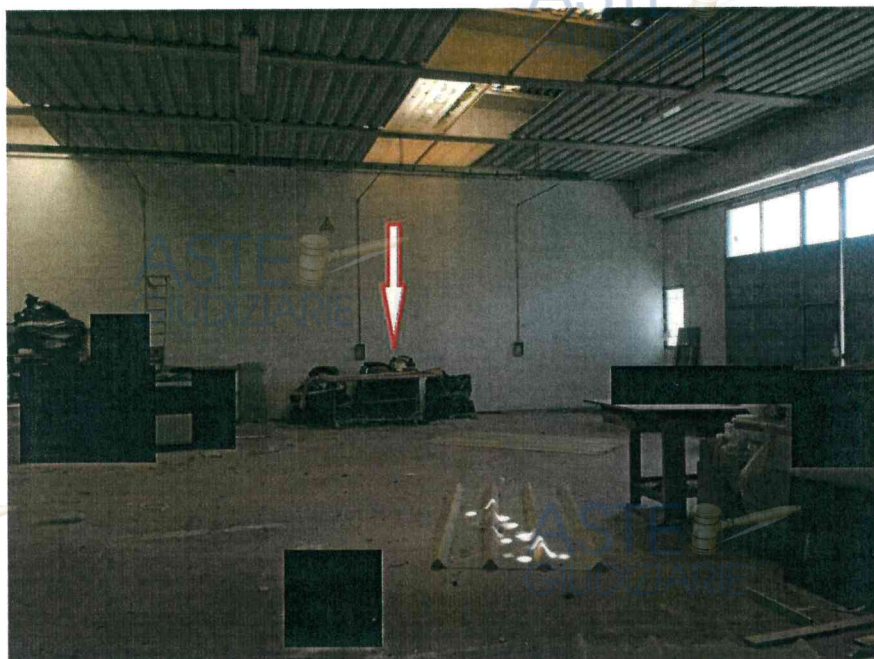
4. L'interno dell'opificio è libero da macchinari, ad eccezione delle tubazioni del sistema di aspirazione; sono presenti residui di elementi lignei, piccoli utensili, qualche piccolo tavolo da lavoro. Negli uffici sono presenti alcune scrivanie. Si evidenzia la presenza di fusti in plastica all'interno e all'esterno dell'opificio contenente materiale di natura non verificata (si presume scarti di lavorazione).

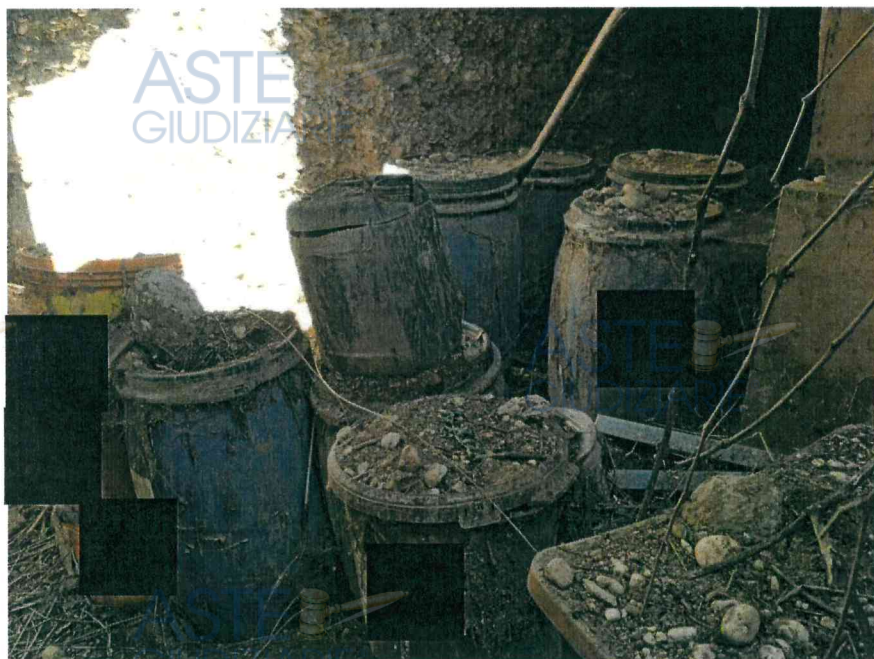
Fusti nel camminamento tra il fabbricato e la scarpata a NORD
