## RELAZIONE TECNICA DI SOPRALLUOGO

*Verifiche strutturali del fabbricato ad uso civile abitazione compreso nel lotto  
2 sito in Comune di Impruneta (Fi) via Imprunetana 91 per Pozzolatico loc.  
Ravanella e indicazione della possibile tipologia di intervento.*

**Richiedente:** Dott.ssa Alessandra REALI

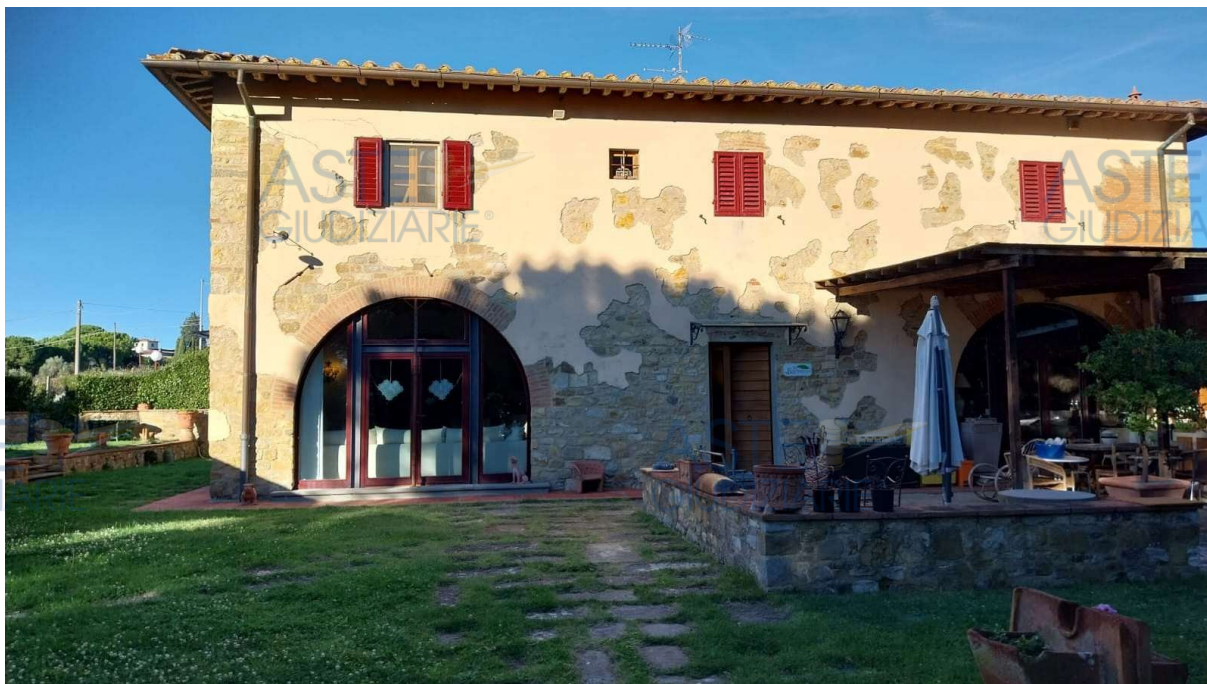
Le facciate si presentano sostanzialmente tutte in buone condizioni fatta eccezione per quella principale ovvero quella ove è localizzato l'accesso principale del fabbricato che presenta un evidente lesione che interessa le murature d'angolo poste in sinistra della stessa facciata e che in tale sede sono state particolarmente oggetto di indagine.

Vista facciata principale

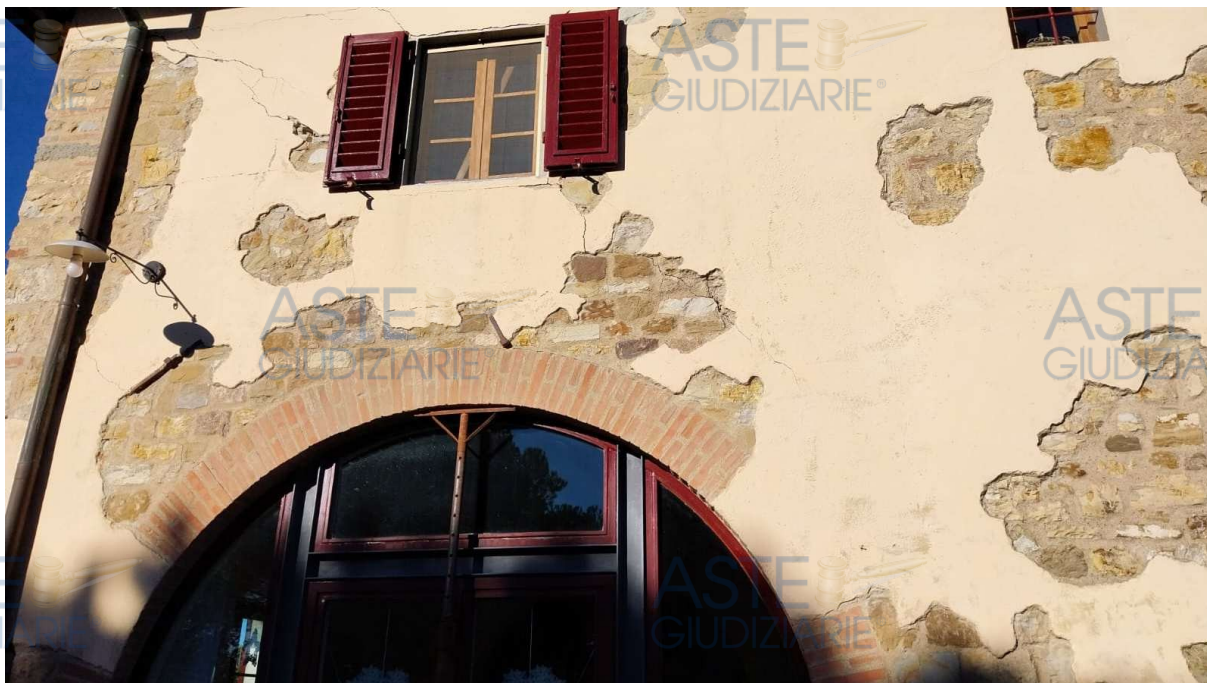
Il fenomeno fessurativo come visibile dalle foto allegate interessa principalmente lo spigolo sinistro della facciata primaria ed in parte anche la facciata ad essa ortogonale posta in sinistra.

Particolare spigolo facciata principale con lesioni

è presente in sommità una doppia lesione che dallo spigolo di copertura va verso il basso con andamento trasversale sino all'infisso esistente (finestra) e da qui, per lo spigolo dell'apertura opposto, scende all'arco in muratura dell'apertura del piano terreno che appare “segnato” (per quanto visibile al momento della visita) in almeno due punti.

- Possibile intervento con "zeppatura" a forza delle lesioni con elementi metallici sì da rimettere in forza le murature con successivo riempimento delle fessure con malta espansiva antiritiro. L'operazione generalmente con costi più contenuti rispetto le soluzioni fondali avanti descritte viene si suggerisce quale operazione preliminare da effettuata in occasione del momento di maggior ritiro del terreno (generalmente nei mesi di Novembre – Dicembre). L'intervento, seppur sia un'operazione da effettuare anche in presenza di interventi fondali specifici, non offre piena certezza risolutiva nel tempo in ragione dell'aleatorietà e ciclicità del fenomeno stesso che essendo legato alle stagionalità e contenuti in acqua dei terreni non offre certezze specifiche in merito all'evoluzione. Sicuramente rappresenta una buona operazione di preliminare intervento di ripristino per lo stato di fatto, ferma restando la possibilità che (come da

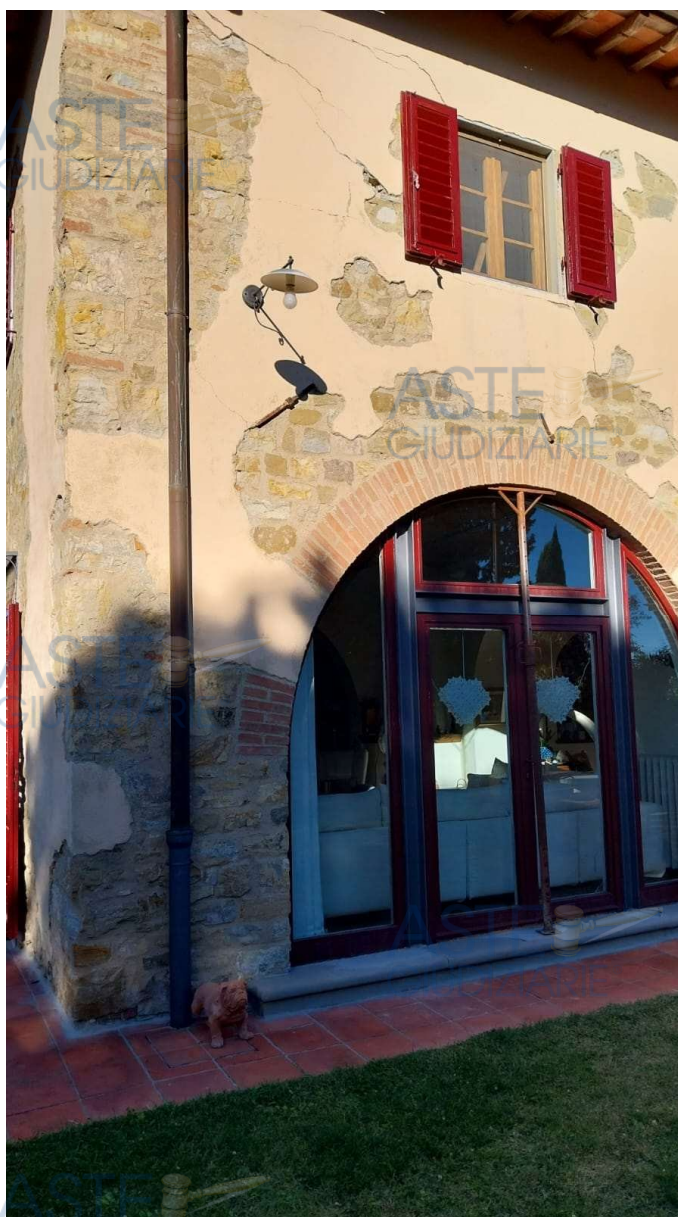
Particolare spigolo facciata principale con lesioni

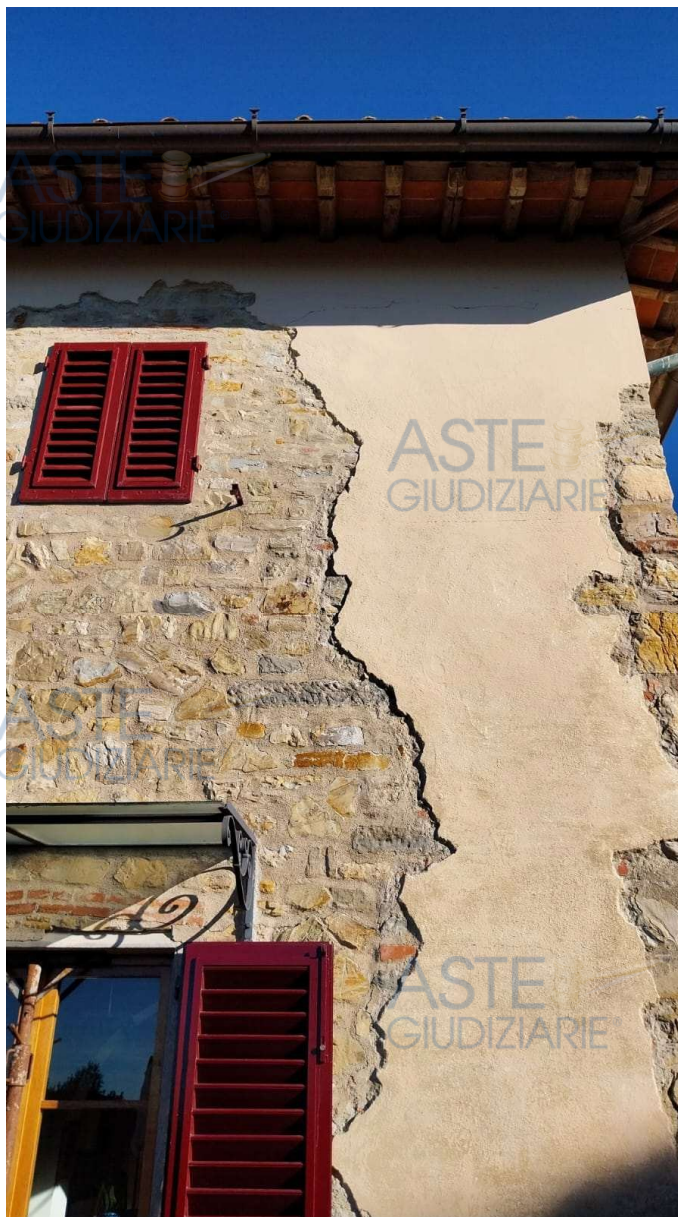
Particolare spigolo facciata laterale con lesioni

è presente sulla facciata esterna in sostanziale continuità con il dissesto della facciata ortogonale una sola lesione in prossimità della copertura che è anche rilevabile nel vano interno della camera del piano primo, mentre non si rilevano almeno alla visita eseguita, altri segni evidenti sulla muratura esterna.

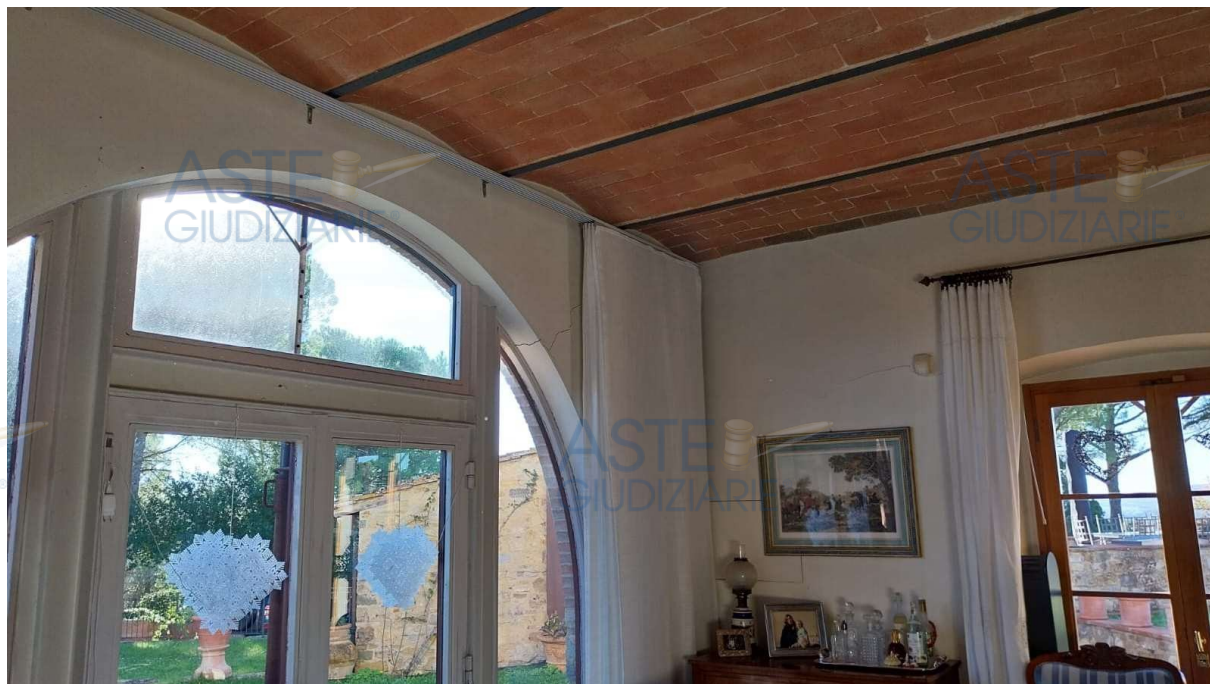
Detta apertura ad arco in muratura di mattoni sodi su cui imposta il solaio di piano primo a tipologia di “voltine” presenta un telaio in acciaio a supporto dell'infisso e manifesta lesioni sulla soglia in pietra e lesioni interne al vano soggiorno.

Alla data del sopralluogo è presente un puntello in chiave dell'arco.

Vista interna piano terreno

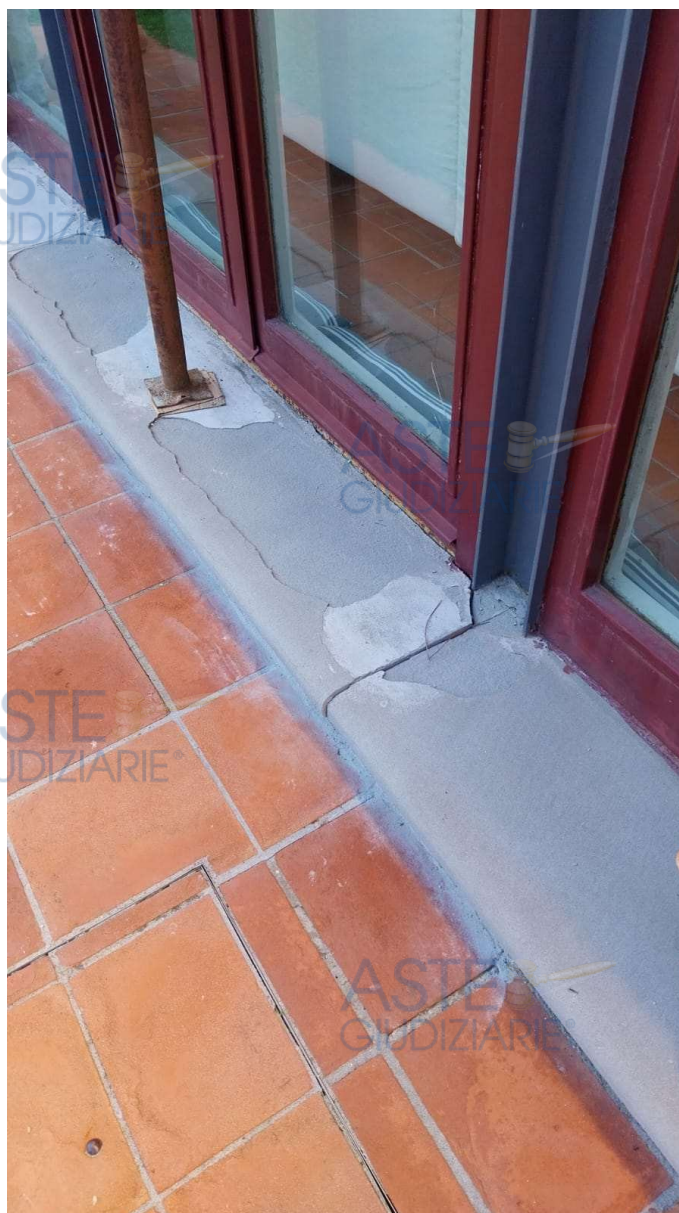
Vista rivestimento lesionato infisso esterno

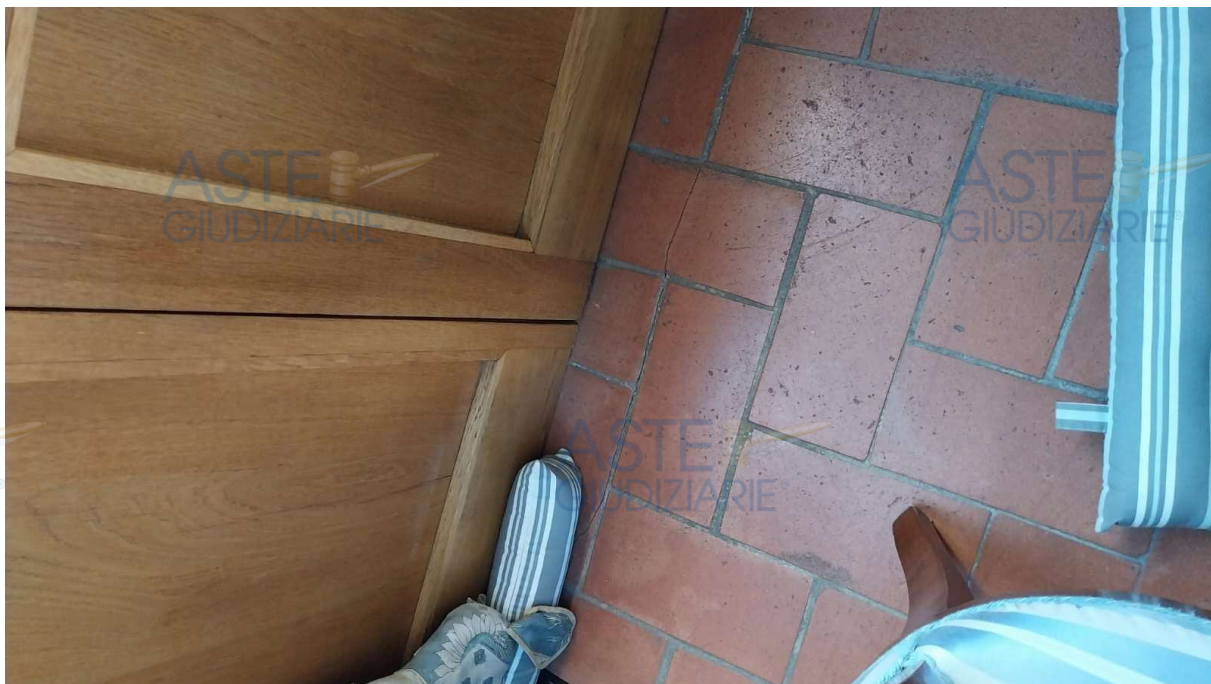
Vista lesione pavimentazione piano terreno zona porta finestra facciata laterale

Nei locali interni del piano terreno si legge in prossimità dello spigolo una lesione che va verso l'arco della porta finestra la cui pavimentazione all'uscita risulta danneggiata.

Per tale infisso su esplicita richiesta del sottoscritto la proprietà occupante l'immobile ha affermato che esso manifesta apertura più o meno agevole con l'andare del tempo.

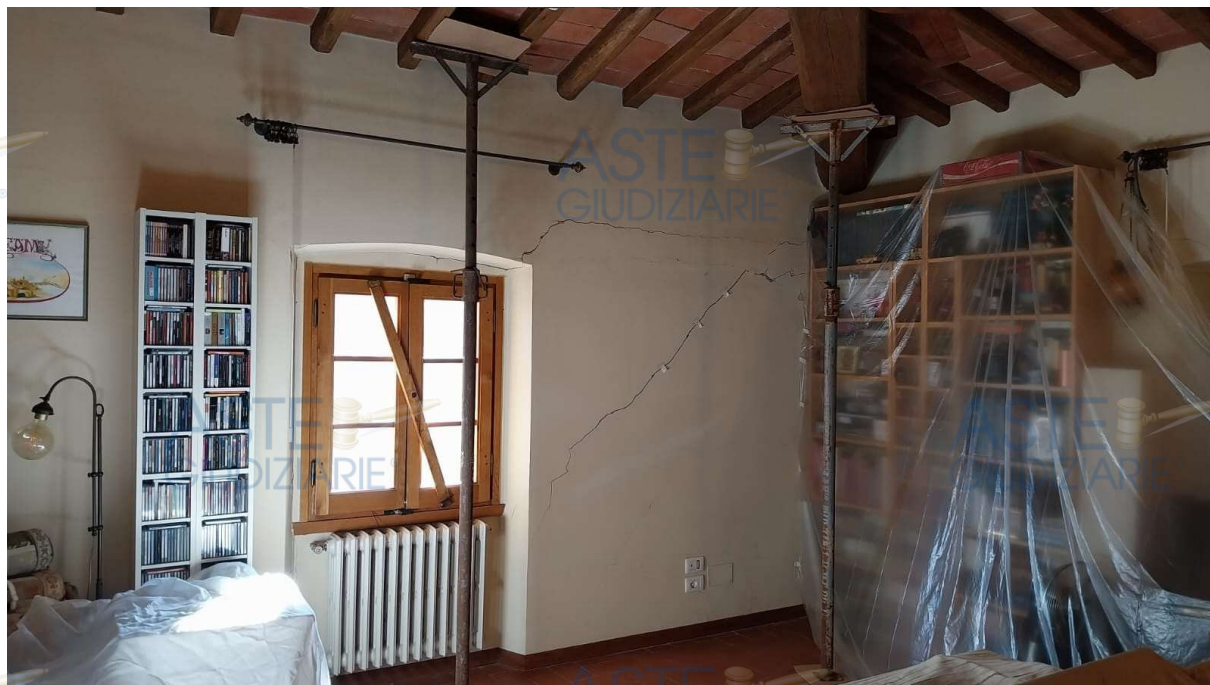
Al locale superiore ad uso camera si rileva la lesione passante e interessante gli spigoli della finestra (il cui infisso è disassato) sino all'angolo ove imposta il puntone della copertura. E' presente anche un danneggiamento nello spigolo interno dell'apertura verso il pavimento.

Vista interna locale piano primo zona spigolo esterno

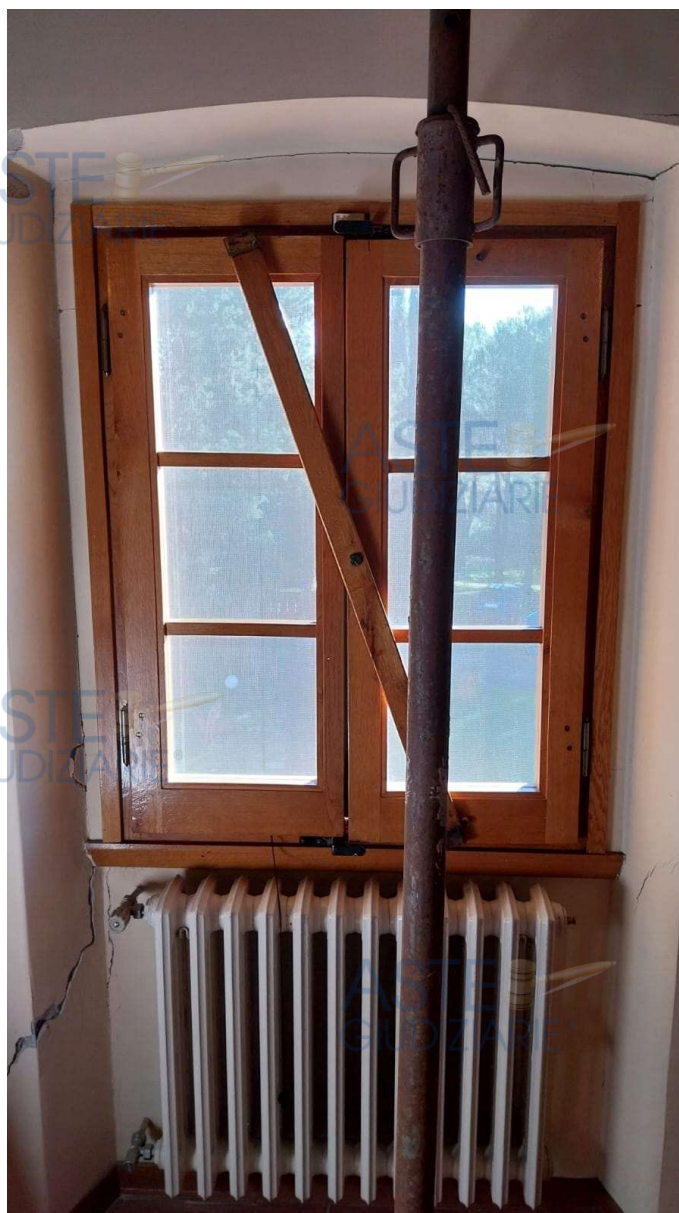
Vista Particolare finestra soqquadrata e lesioni

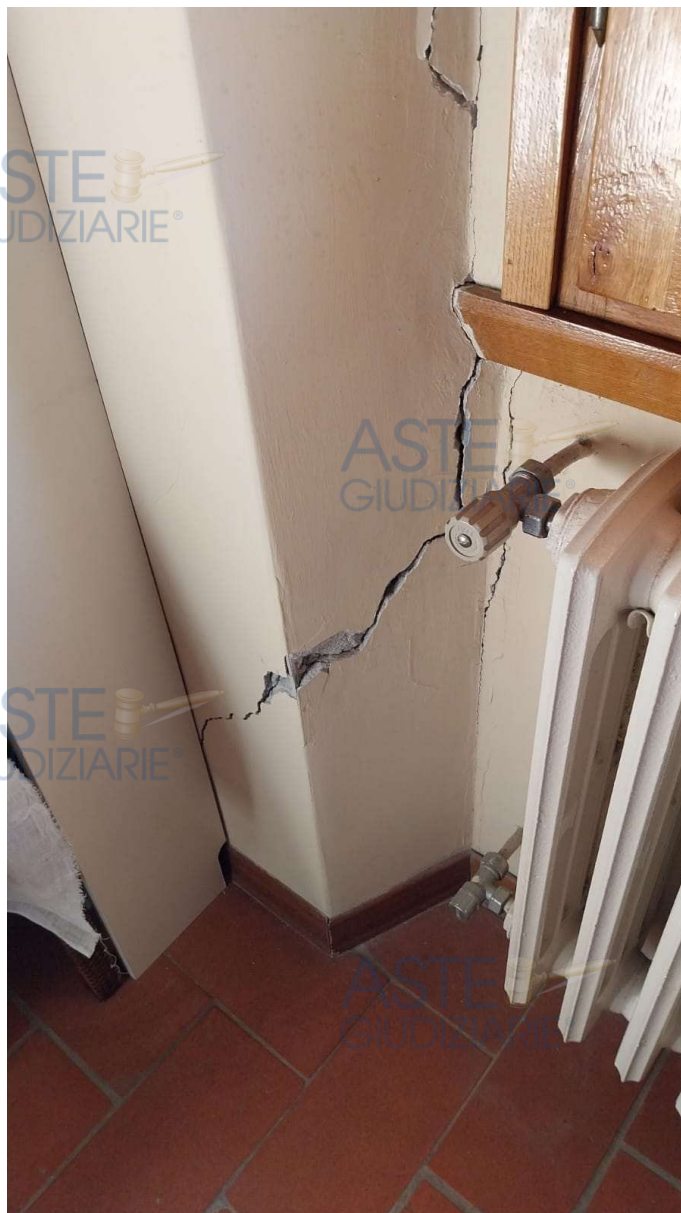
Lesione sottofinestra piano primo su prospetto principale

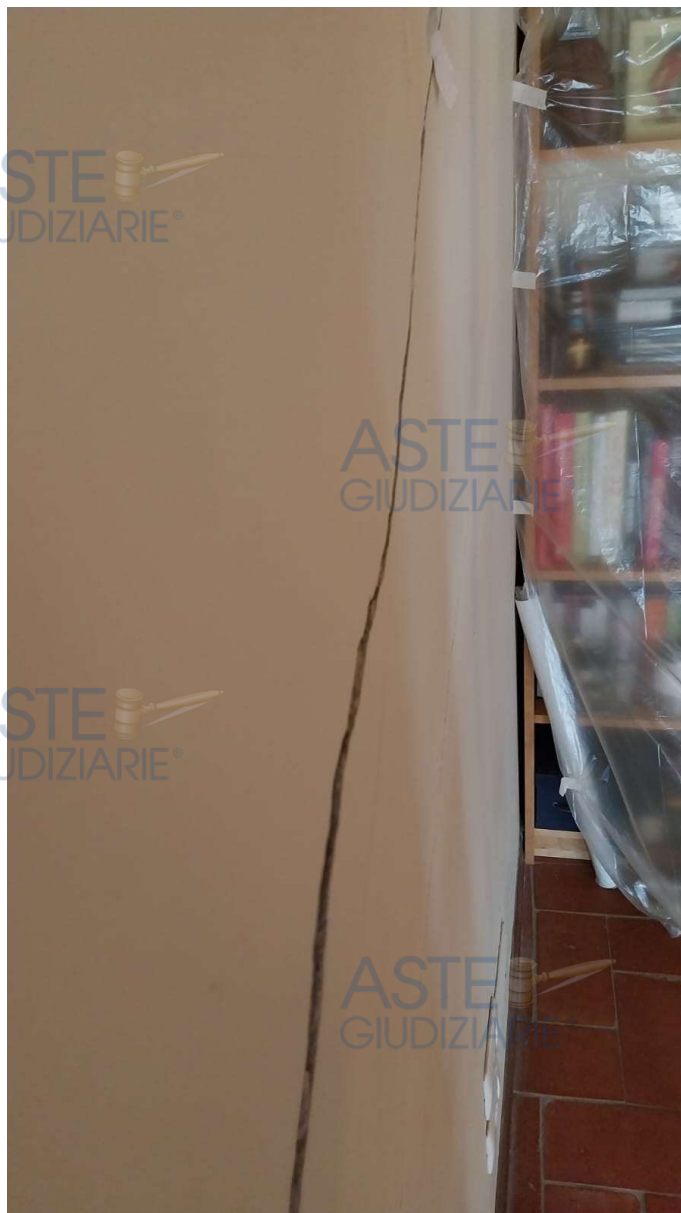
Si evidenzia come la lesione principale interna abbia determinato al momento un piccolo “disassamento” delle superfici intonacate.

Particolare lesione interna

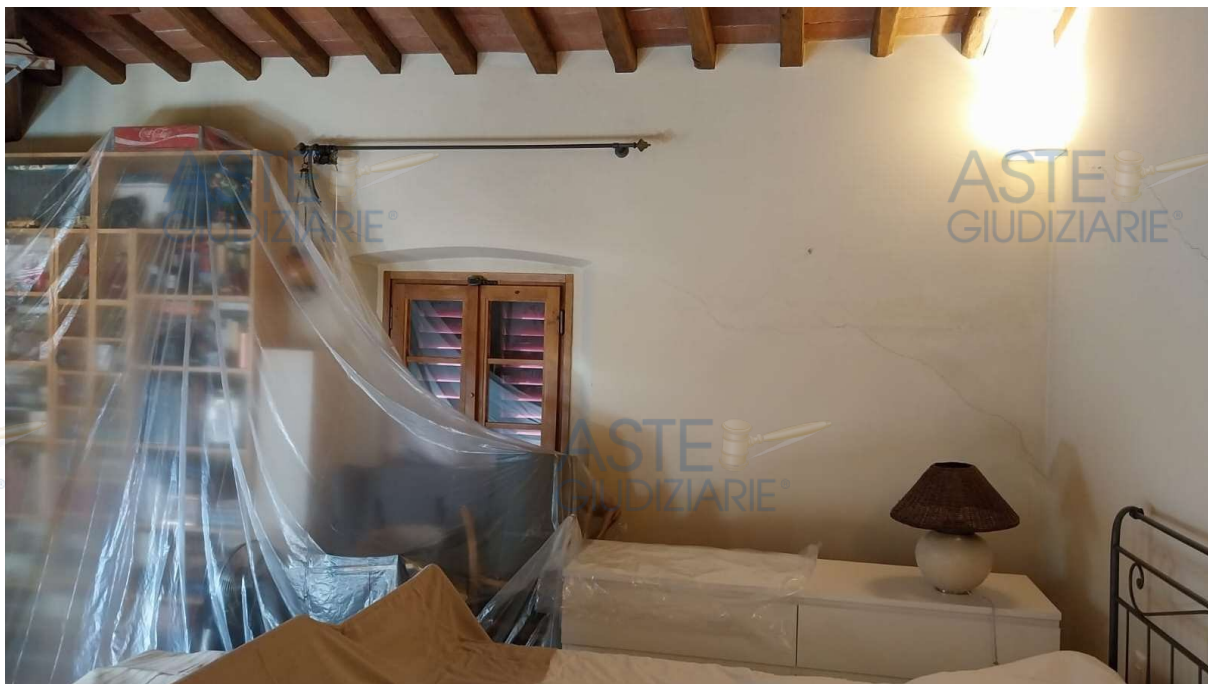
Nei locali interni del piano primo, premesso che una libreria non consente di operare completa valutazione della parete, sulla parte destra della finestra presente verso la parte ortogonale interna è presente una lesione (non passante).

Vista lesione parete interna piano primo lato prospetto laterale

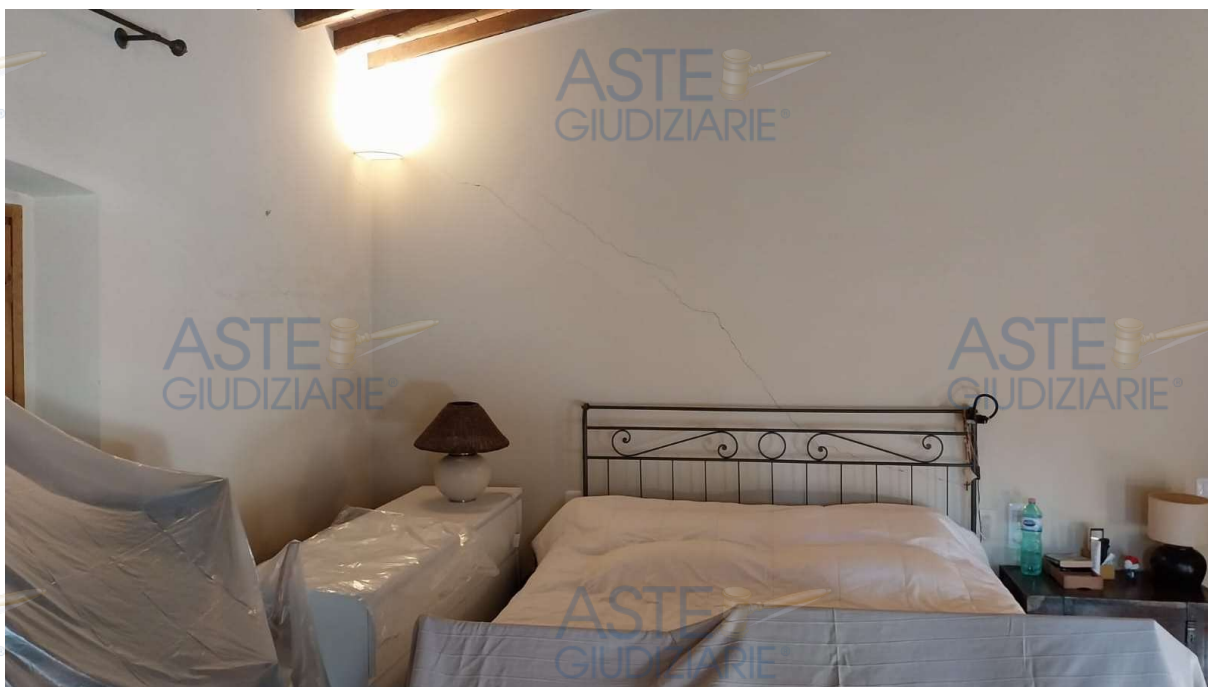
La parete che suddivide il locale bagno dal locale camera del piano primo presenta poi una lesione diagonale e segni di lesioni al lavabo sulle finiture in marmo.

Lesione parete piano primo divisione camera - bagno

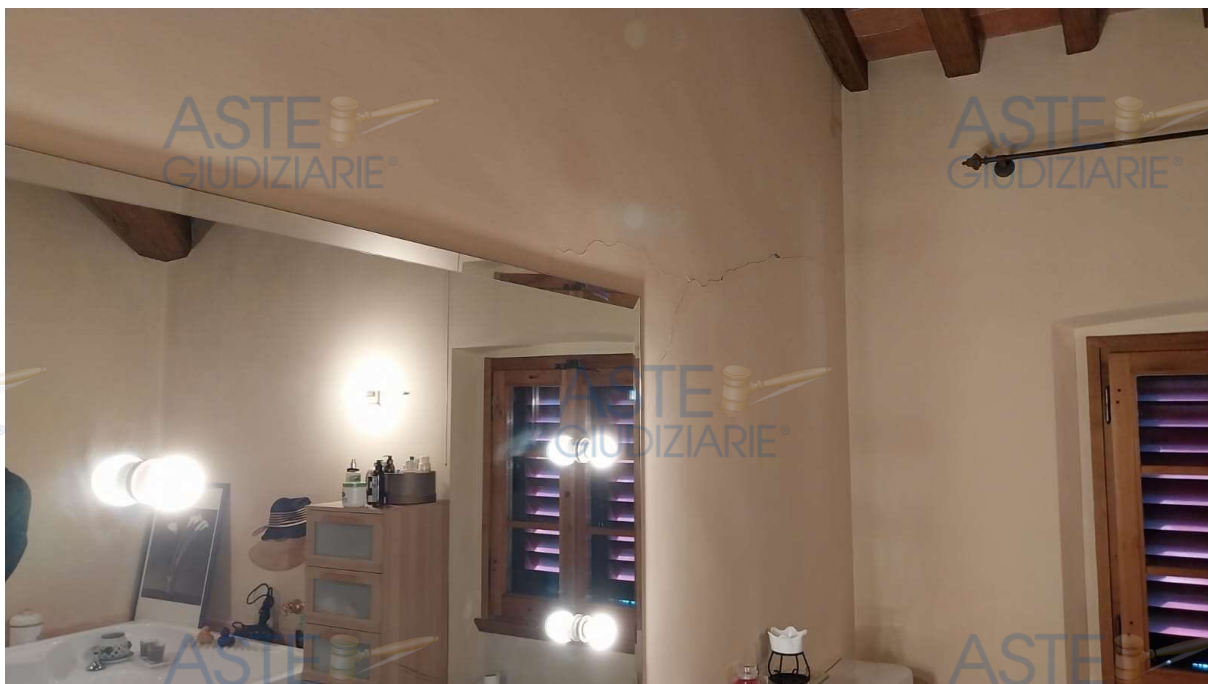
Lesione parete piano primo divisione camera – bagno da locale bagno

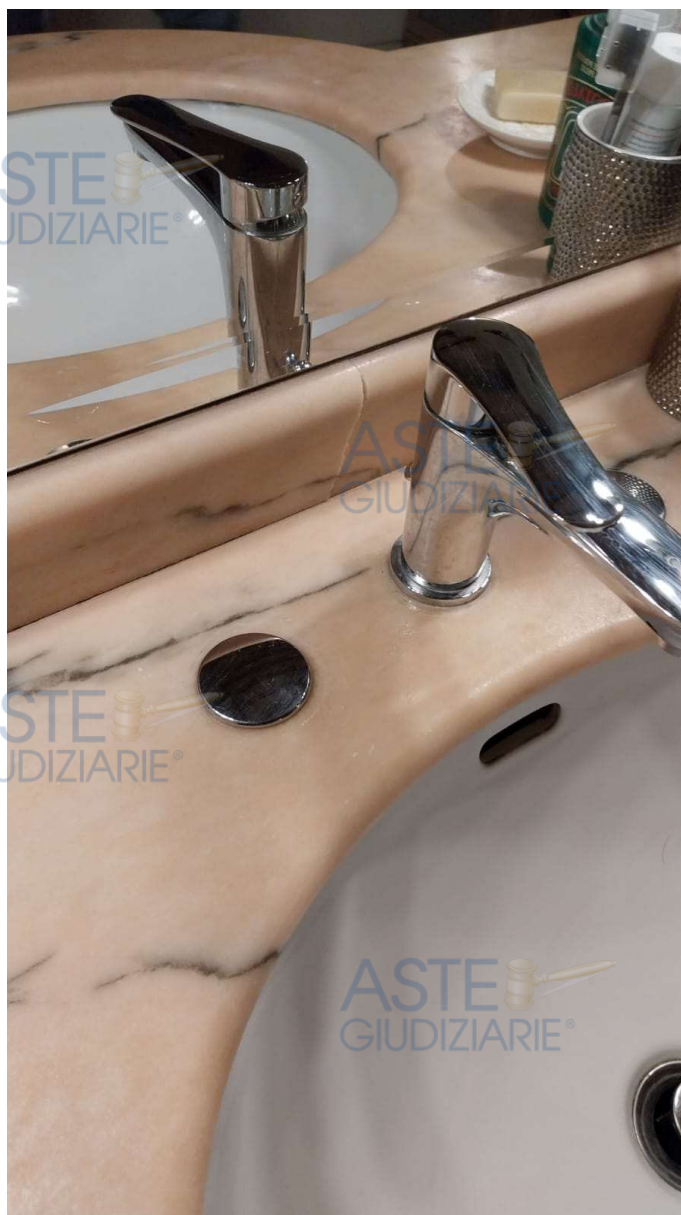
Danneggiamento marmo bagno

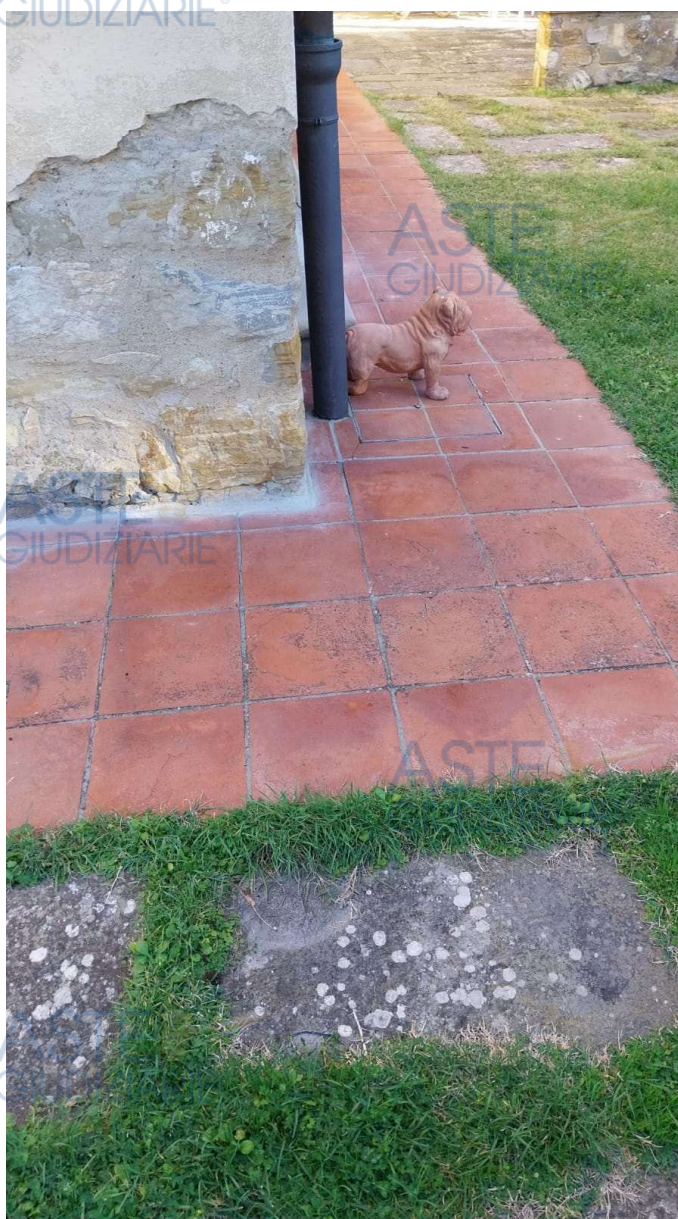
In particolare si sono esaminati i marciapiedi esterni che non presentano significativo stato fessurativo ed evidenziano agli spigoli presenza di pozzetti pluviali di cui al momento non è stato indagato in assenza di specifici saggi o documentazioni la tenuta e rete di smaltimenti.

Vista marciapiede e pozzetto pluviale d'angolo

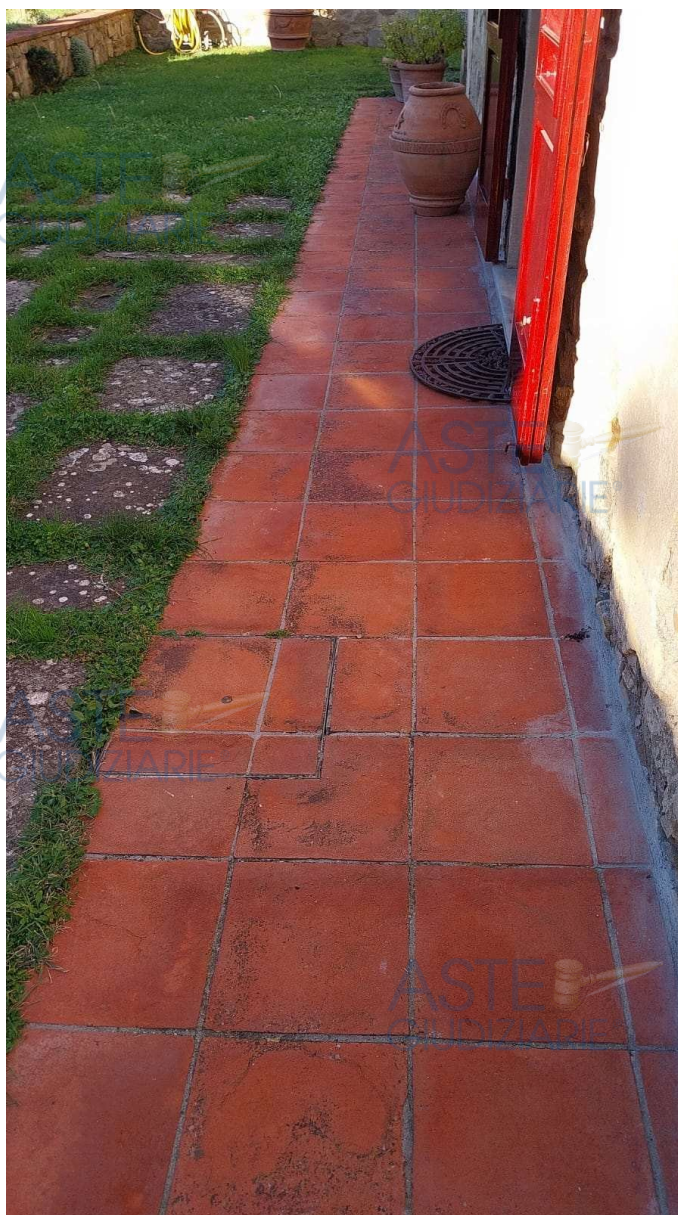
Vista pavimento su facciata principale e pozzetti

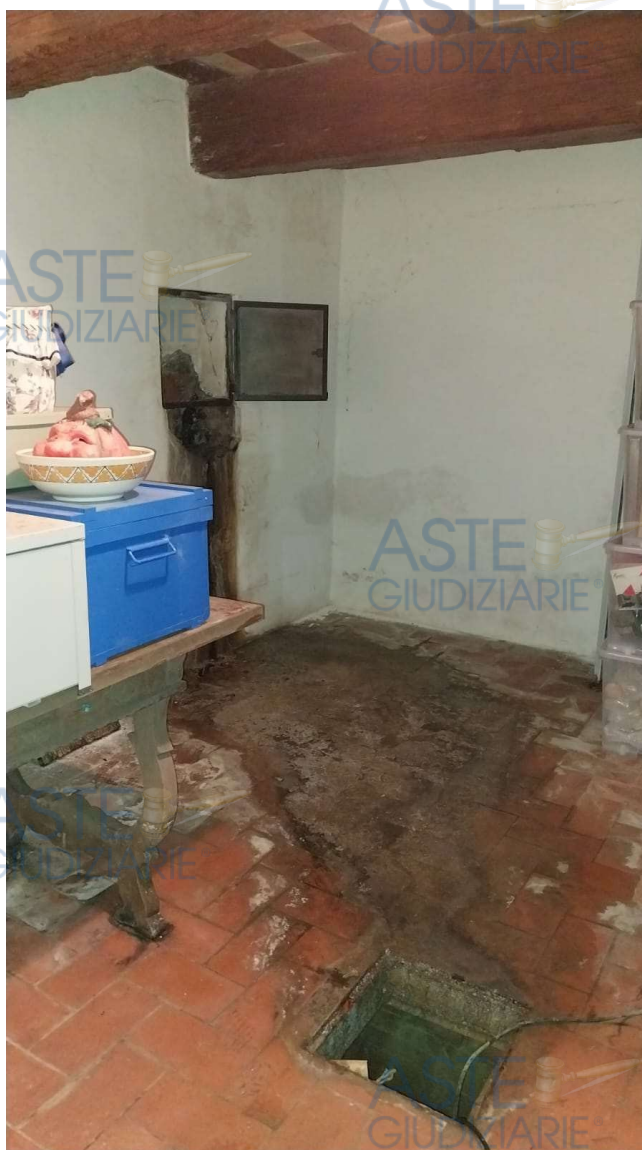
La cantina interrata evidenzia, come ben visibile dalle foto allegate unitamente alla presente, la presenza di un pozzetto di raccolta di acque che percolano dal muro esterno a circa metà dell'altezza della parete per mezzo di un'apertura presente nel setto murario.

La percolazione appare continua ed evidente alla visita.

A specifica richiesta in merito alla presenza di tale percolazione, è stato riferito che questo fenomeno esiste da molto tempo e si presenta pressoché costante. E' stato anche chiesto se nelle prossimità vi siano pozzi o cisterne di raccolta ma gli occupanti l'immobile hanno dato risposta negativa, anzi, a detta dei medesimi sembra che la zona sia di difficile realizzazione in merito a pozzi e solo a valle del fabbricato in posizione al momento non stimabile rispetto al fabbricato pare vi sia una sorta di evidenza di affioramento e presenza acqua superficiale dal terreno. Le pareti fuori terra non presentano al momento del sopralluogo segni di umidità o bagnatura diffusa, mentre tracce di simile fenomeno lo si ritrova nel locale interrato.

Vista Locale interrato e percolazione

Sconsigliare interventi volti alla rimozione di acque qualora presenti a livello fondale:  
l'operazione spesso comporta un aggravamento del fenomeno fessurativo;

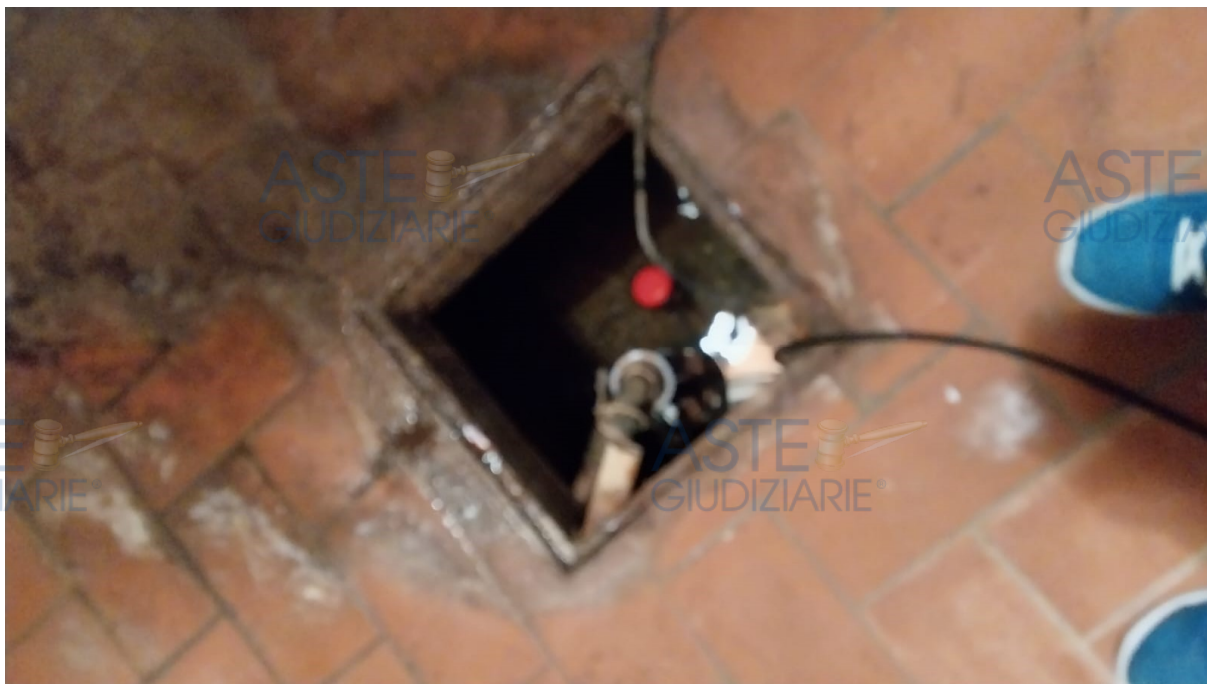
Pozzatto raccolta acque e pompa sommersa
