Rubino  
Chiavari (GE)  
3M24 F488D

une di Castiglione (C)

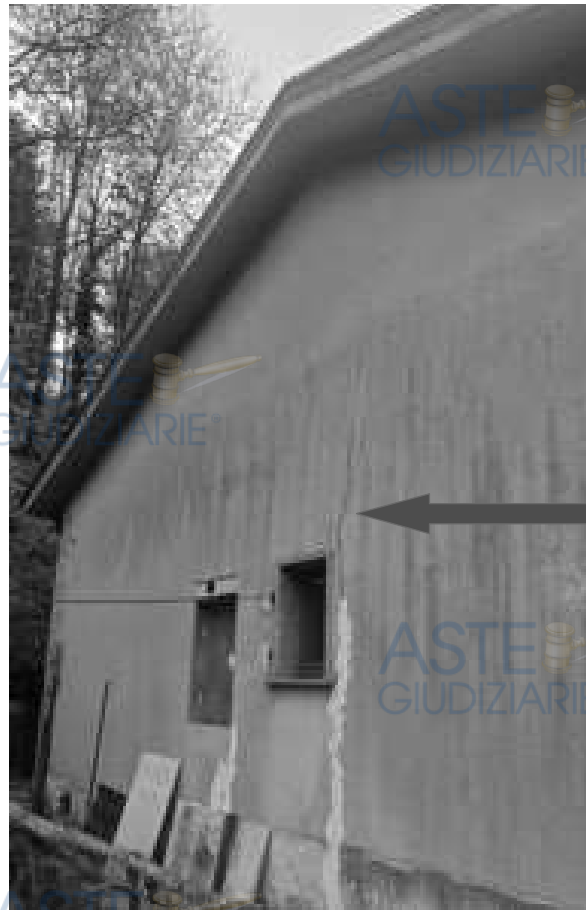
*immagine 5: crepa sul prospetto laterale*

In conclusione il sottoscritto ritiene che sia necessaria una serie di interventi manutentivi rientranti dal punto di vista della normativa tecnica in campo strutturale negli interventi locali, in modo tale da garantire la piena stabilità delle singole strutture.

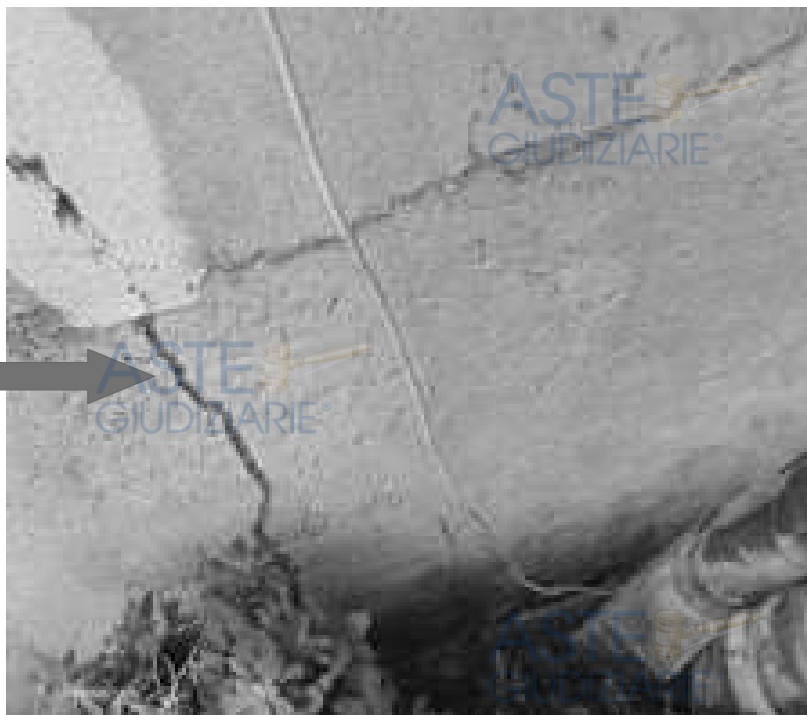
*immagine 6: crepa sul prospetto laterale*

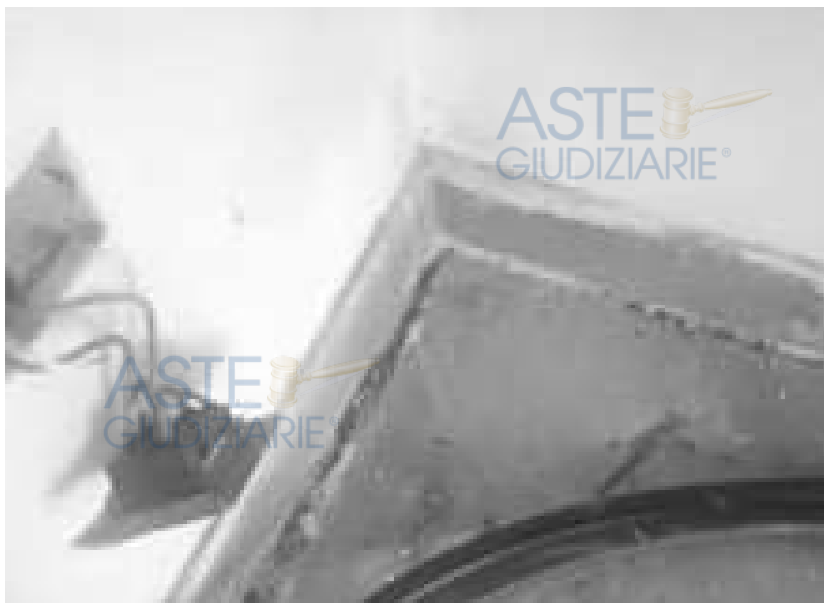
*immagine 7: distacco muratura a livello fondazionale (interno)*

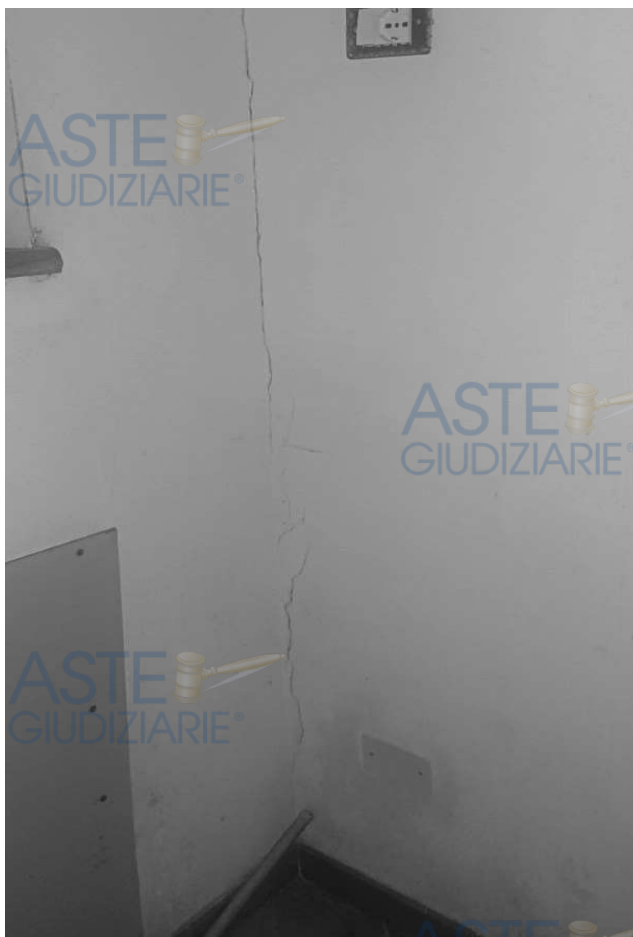
*immagine 8: distacco pareti interne*

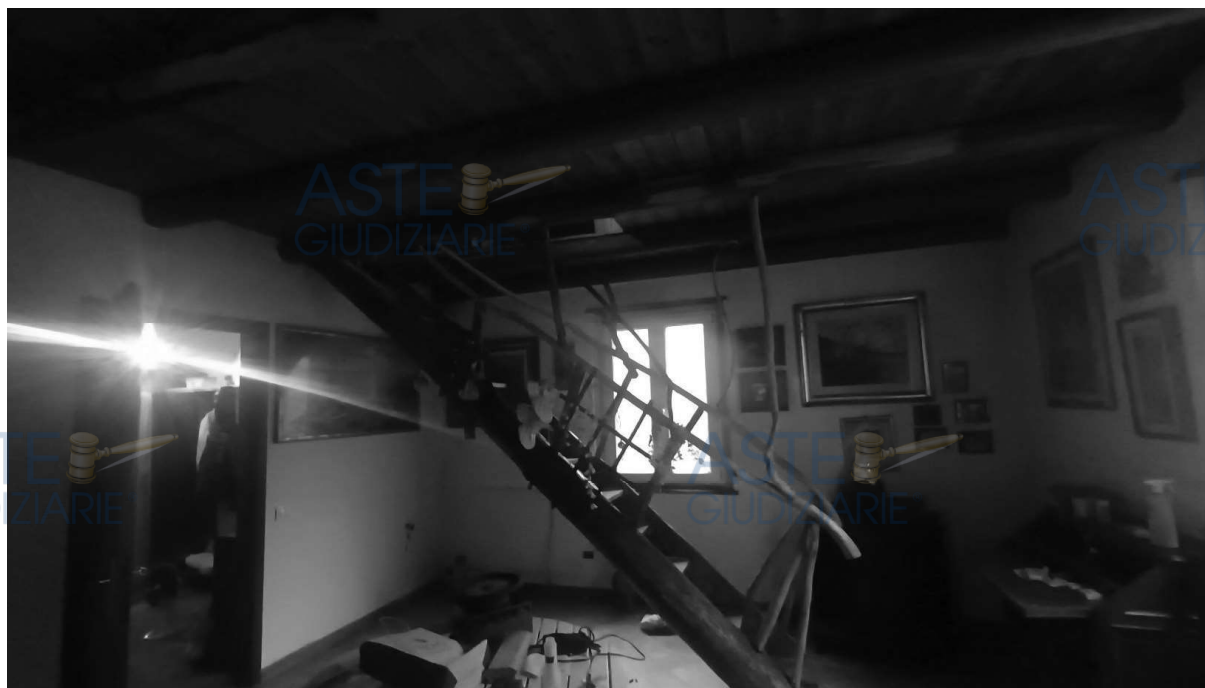
Il solaio ligneo di sottotetto si presenta in buone condizioni, così come la copertura lignea. Da rimarcare però come la trave di colmo poggia su pilastri lignei che scaricano in falso attraverso una tavola posta alla loro base sul solaio ligneo piano sottostante, che a sua volta poggia su di una tramezza avente funzione portante ma non adeguata a ricoprire funzione

statica dal punto di vista normativo soddisfacente, in quanto detta muratura dovrebbe invece avere spessore 25 cm con % volumica dei fori < 45%.

immagine 9: solaio sottotetto e scala di accesso

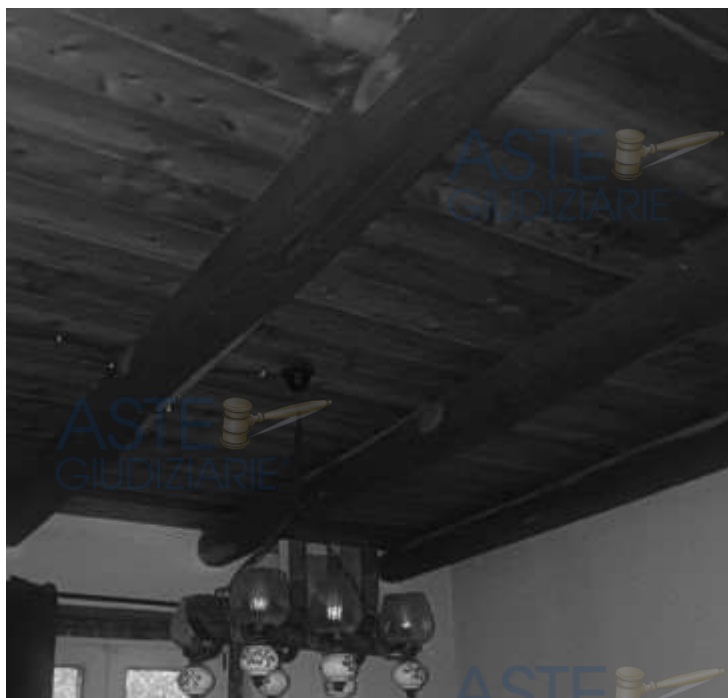
immagine 10: solaio sottotetto

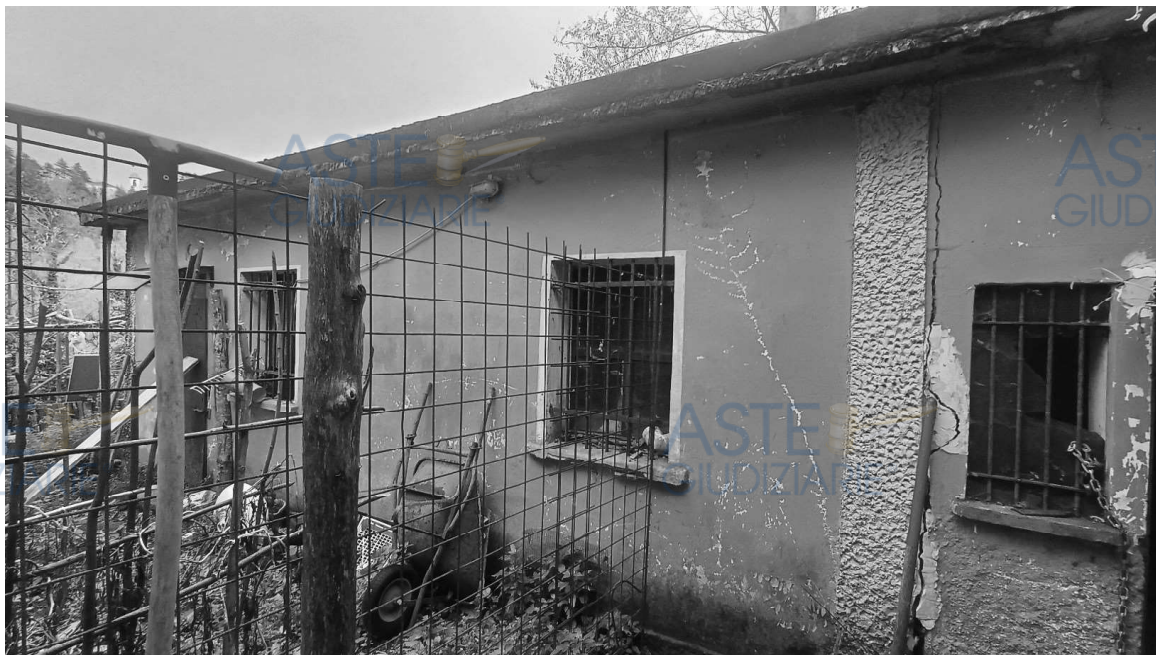
**manufatto ad uso cantine:** anche in questo caso le caratteristiche delle murature non rispettano i requisiti normativi di spessore 25 cm con % volumica dei fori < 45%, e da una verifica preliminare di calcolo si hanno riscontri negativi, nonostante il fabbricato ad oggi sia ancora integro.

*immagine 13: manufatto ad uso cantine*

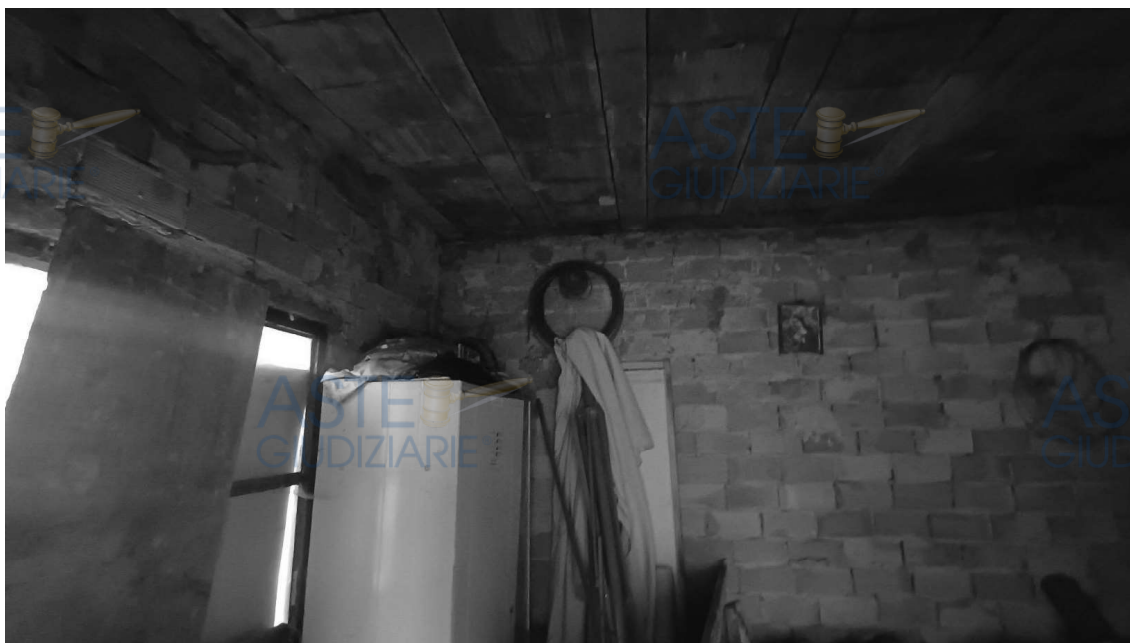
*immagine 14: manufatto ad uso cantine (interno)*

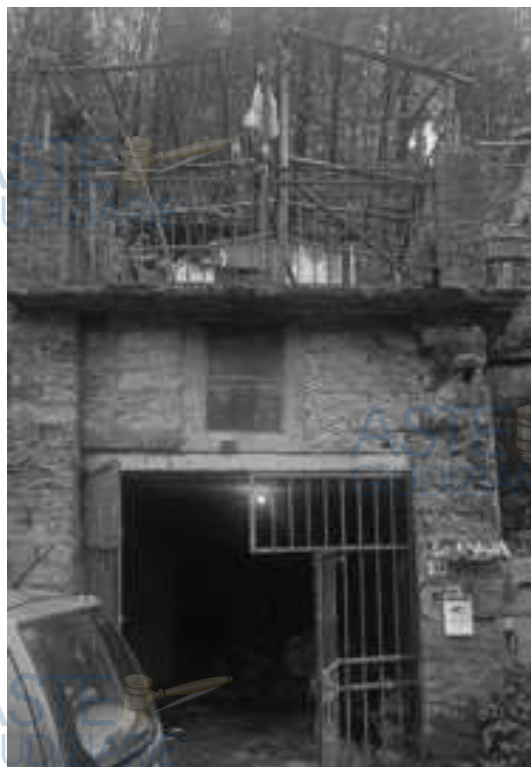
**Manufatto ad uso box/magazzino a piano strada:** sono presenti infiltrazioni di acqua nel muro controterra, il solaio intermedio presenta profilati metallici con uno stato ossidativo avanzato, mentre il solaio di copertura presenta ferrotondini scoperti, arrugginiti e la struttura appare parzialmente compromessa

*immagine 15: manufatto ad uso box/deposito*

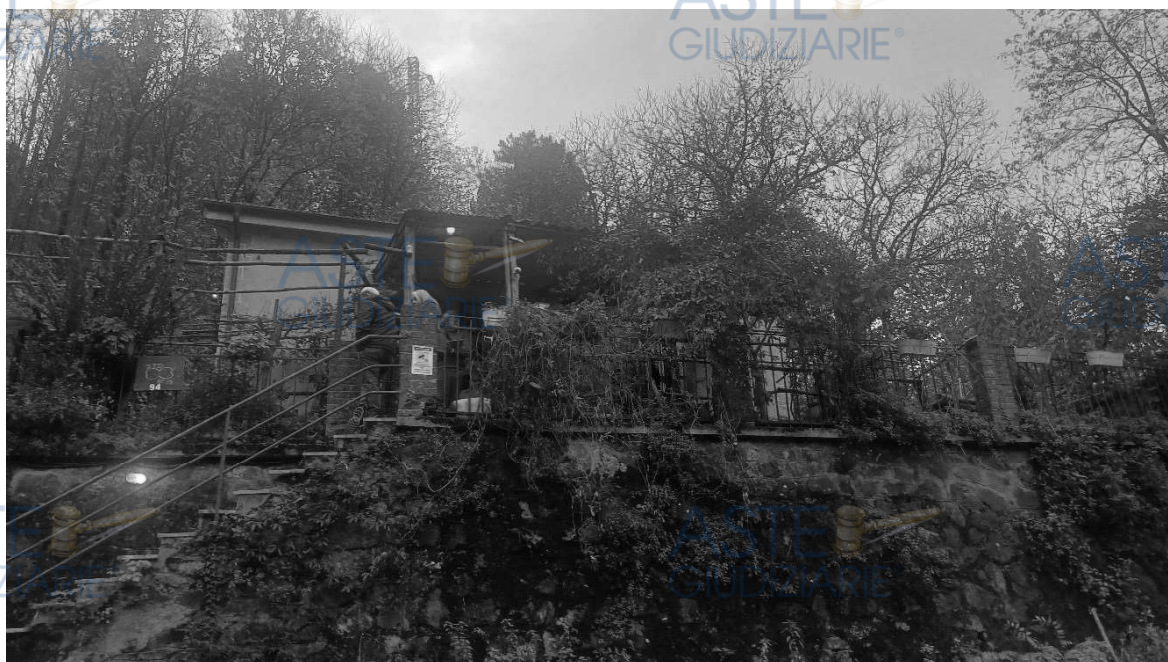
*immagine 16: muro di valle antistante il fabbricato*

Detto muro presenta un significativo distacco tra paramento parallelo alla strada e paramento ad esso perpendicolare, che necessita di un intervento di controllo e manutentivo.
