**TRIBUNALE ORDINARIO DI NAPOLI**  
**- V SEZIONE CIVILE -**

Procedura Esecutiva R.G.E. **725/2021**

**INTEGRAZIONE ALLA PERIZIA DI STIMA (DEPOSITATA  
IN DATA 27.05.2022) GIUSTA ORDINANZA DEL 07.05.2026**

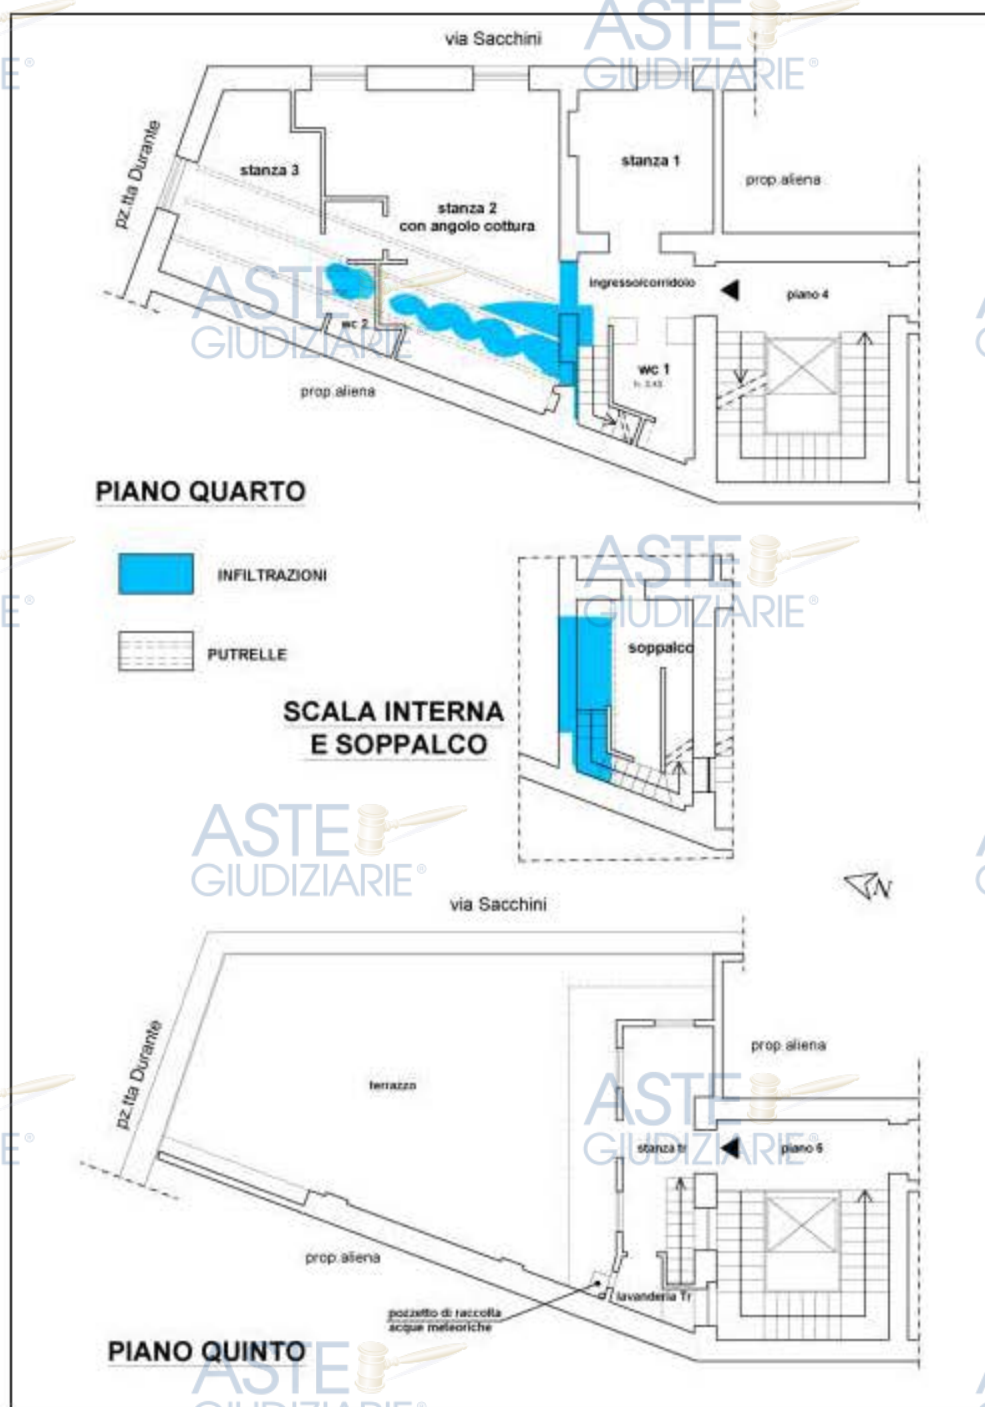
Fig. 1 Planimetria dei luoghi con individuazione delle infiltrazioni

Dai sopralluoghi e dalle indagini esperite lo scrivente, ha verificato che alcuni ambienti dell'immobile sono interessati da fenomeni infiltrativi (cfr fig. 1 e all.to n.2):

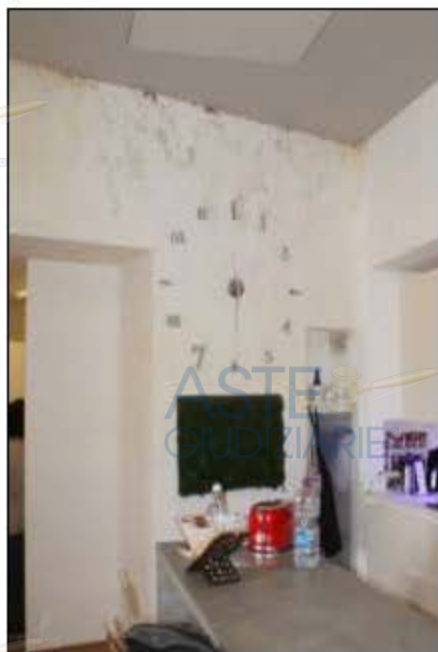
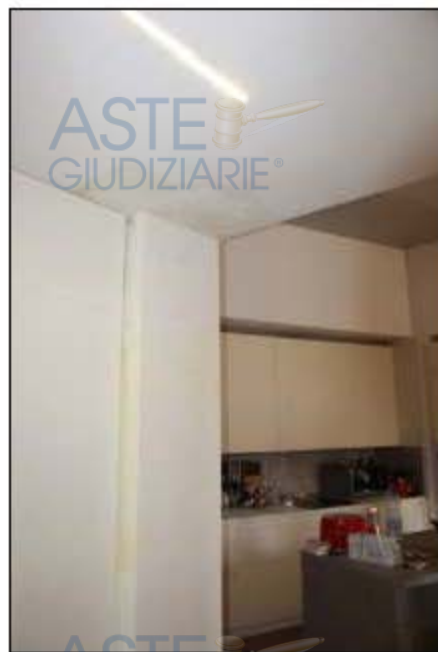
- **Stanza 2**, salone con angolo cottura. Sulla parte della parete sud - confinante con la scala interna e il corridoio - e nel vano di passaggio nella muratura, sono presenti consistenti e marcati segni di eventi infiltrativi costituiti da un'ampia alonatura, erosioni di intonaco, presenza di muffa e sali di salnitro, che scendono dalla controsoffittatura fino a circa 1,5 m. da terra (all.ti 2 e n.3 foto da 1 a 3).

Stanza 2. Segni di eventi infiltrativi su parte della parete sud e nel vano di passaggio nella muratura

- Opere provvisoriale per la protezione del mobilio, delle suppellettili e della pavimentazione, smontaggio e successivi rimontaggio di mobilia e successiva pulizia.
- Rimozione e successivo rimontaggio della controsoffittatura nelle stanze nn. 2 e 3
- Spicconatura di intonaci ammalorati.
- Trasporto a discarica autorizzata dei materiali di risulta.
- Trattamento passivante delle putrelle ammalorate del solaio previo spazzolatura.
- Rifacimento degli intonaci mancanti e di quelli spicconati con malta premiscelata.

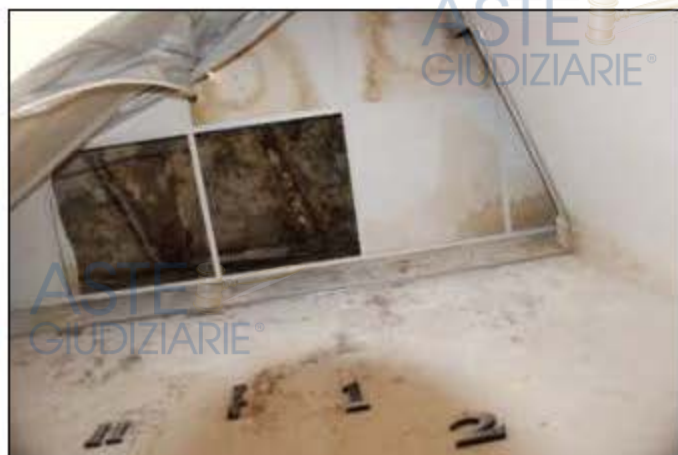
**Stanza 2. Smontaggio del controsoffitto in tensotelo, sotto è visibile il sovrastante soffitto modulare.**

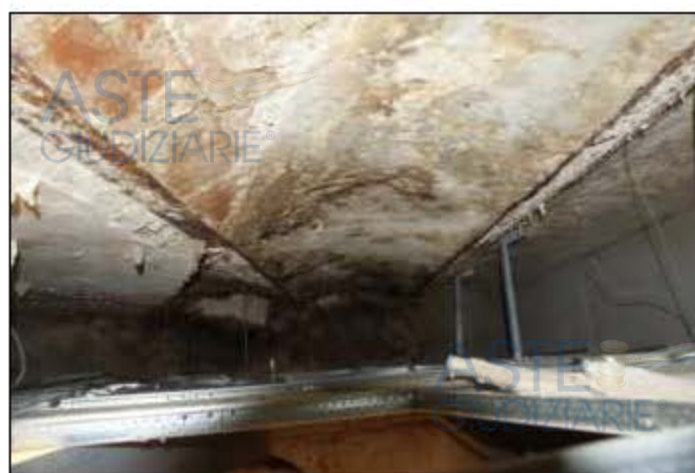
Al fine di verificare lo stato dell'intradosso del solaio è stata smontata parte della controsoffittatura (costituita da un tensotelo in PVC, all.to n.3 foto n.4) al di sopra della quale è stata rinvenuta una preesistente controsoffittatura modulare a quadrotte, con evidenti segni di infiltrazioni. Sopra quest'ultimo è visibile l'intradosso del solaio del tipo a voltine, con putrelle in metallo che sorreggono piccole voltine in mattoni. La seconda campata del solaio, partendo dalla parete ovest, per una lunghezza di circa 3,5 metri e quella adiacente, per una minore lunghezza, presentano segni di eventi infiltrativi consistenti in ampie alonature, erosioni e distacchi di intonaco, presenza di muffa e sali di salnitro, putrelle corrose (all.to n.3 foto 6,7).

**Stanza 2. L'intradosso del solaio del tipo a voltine presenta segni di eventi infiltrativi e putrelle corrose.**

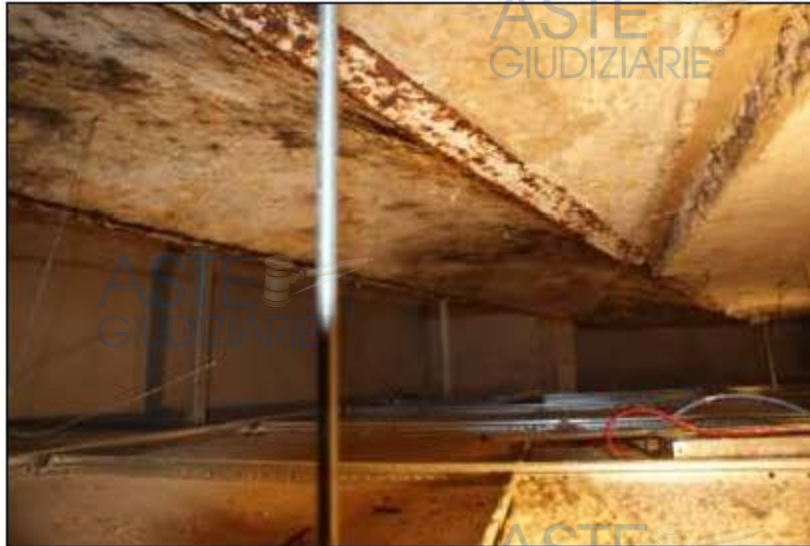
**Stanza 2. L'intradosso del solaio del tipo a voltine presenta segni di eventi infiltrativi e putrelle corrose.**

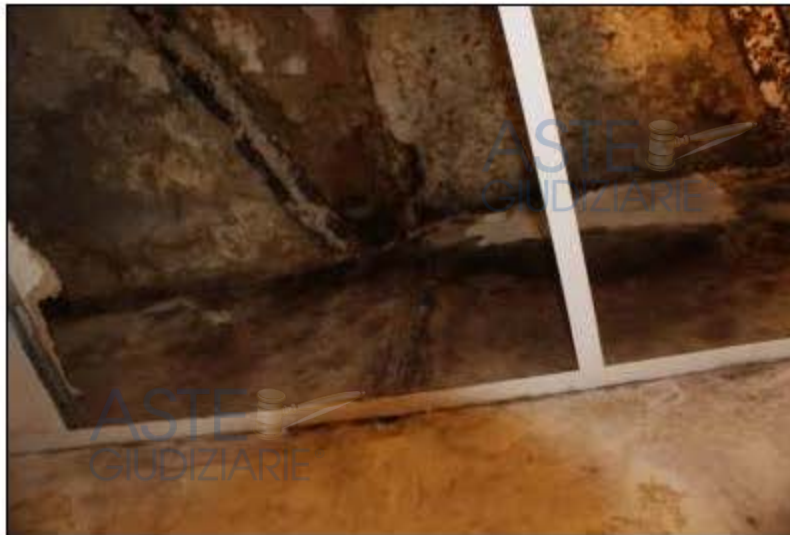
Allo stesso modo lungo la parete tra stanza 2 e il vano scala sono presenti segni di eventi infiltrativi consistenti in ampie alonature di colore scuro, erosioni e distacchi di intonaco, presenza di muffa (all.to n.3 foto 5).

**Stanza 2. La parete tra stanza 2 e il vano scala, sotto la controsoffittatura, presenta ampie alonature di colore scuro, erosioni e distacchi di intonaco, presenza di muffa.**

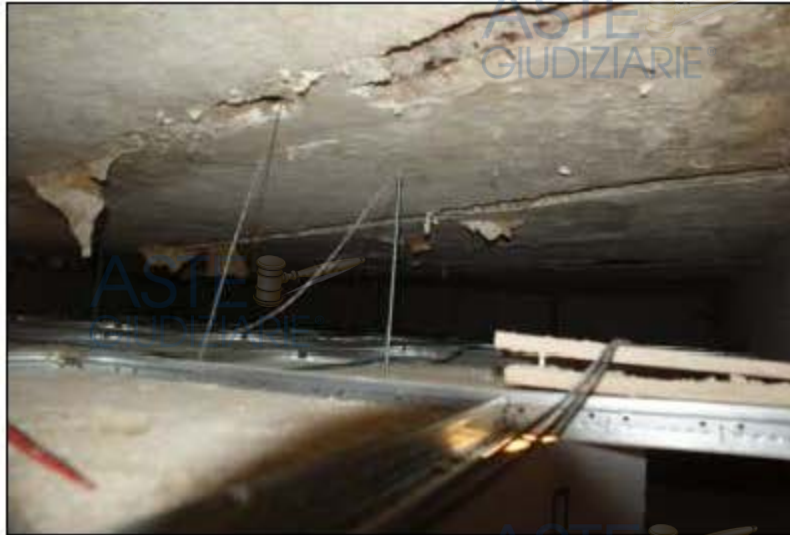
Il resto dell'intradosso del solaio, originariamente rivestito con carta da parato, presenta distacchi di carta da parato, putrelle ammalorate e zone prive di intonaco (all.to n.3 foto 8).

Stanza 2. L'intradosso del solaio, originariamente rivestito con carta da parato.

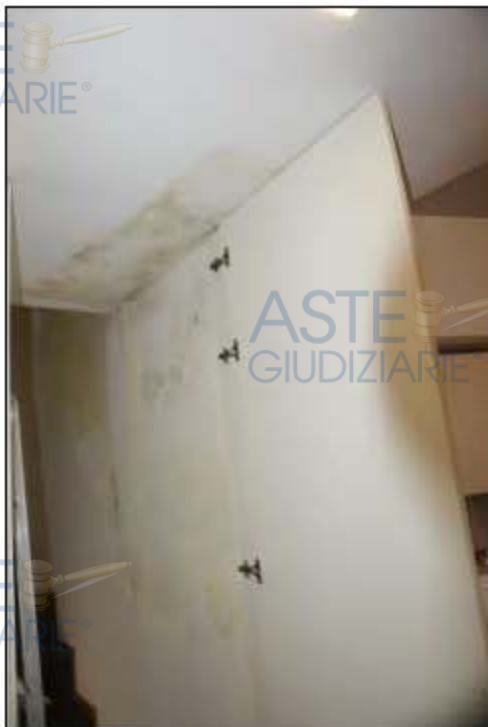
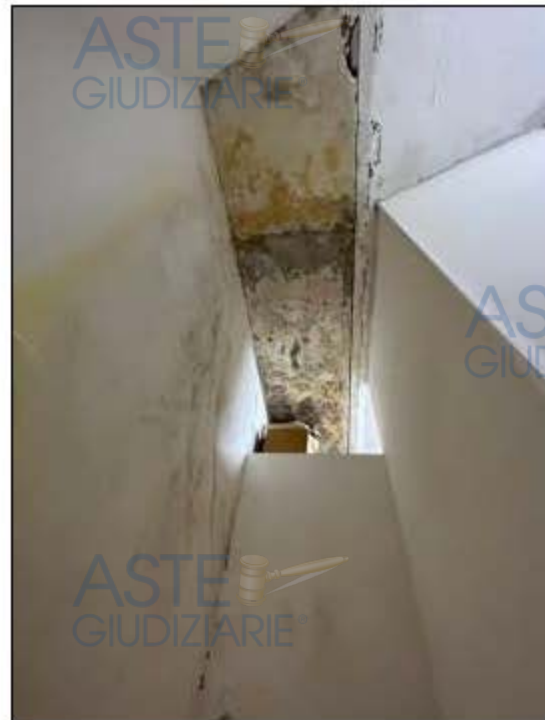
- **Scala interna/soppalco.** Lungo la parete del vano scala, confinante con la stanza 2, che si prolunga nel soppalco e lungo la prima campata dell'intradosso del solaio, che si prolunga anch'essa nel soppalco, sono presenti consistenti e marcati segni di eventi infiltrativi, cadute di pellicole pittoriche, alonature, presenza diffusa di muffa e di sali di salnitro, putrelle ammalorate (all.to n.3 foto da 11 a 14).

Vano scala interna. Lungo la parete a confine con la stanza 2 e all'intradosso del solaio segni di eventi infiltrativi.

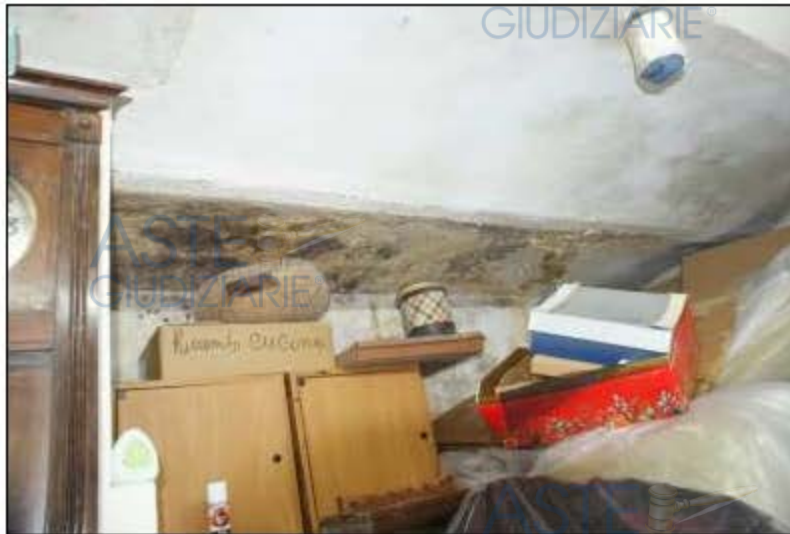
Soppalco. Lungo la parete confinante con la stanza 2 e all'intradosso del solaio segni di eventi infiltrativi

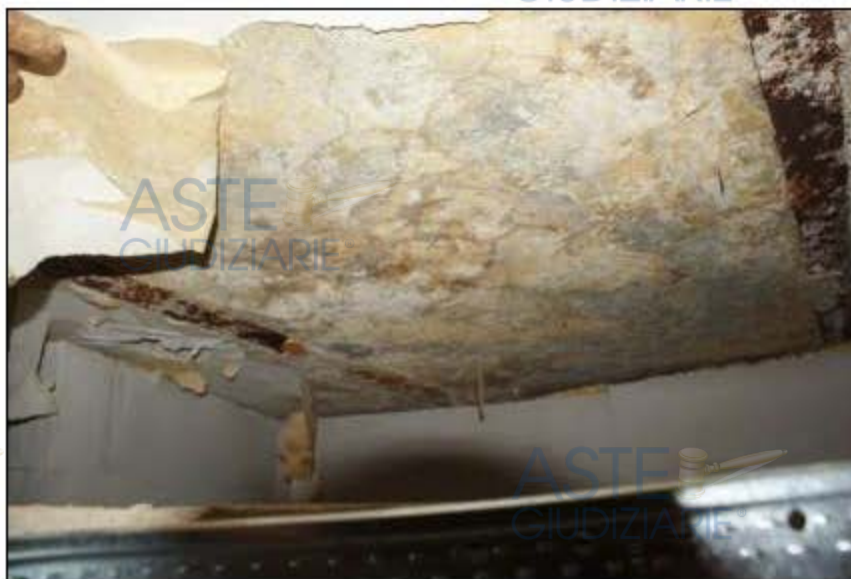
- **Stanza 3** La stanza presenta una controsoffittatura modulare a quadrotte. Accedendo al suo interno è stato ispezionato l'intradosso del solaio che, originariamente rivestito con carta da parato, presenta distacchi di carta da parato, putrelle ammalorate (all.to n.3 foto 10) e, nella zona sovrastante il piccolo Wc2, sono visibili segni di eventi infiltrativi consistenti in ampie alonature, erosioni e distacchi di intonaco (all.to n.3 foto 9).

Stanza 3. L'intradosso del solaio, con segni di eventi infiltrativi

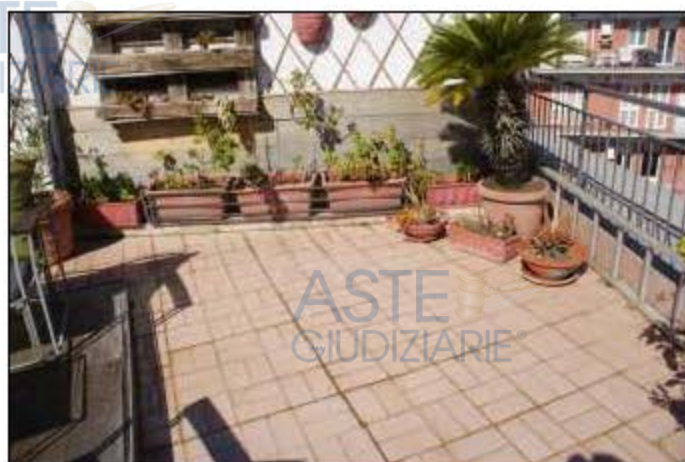
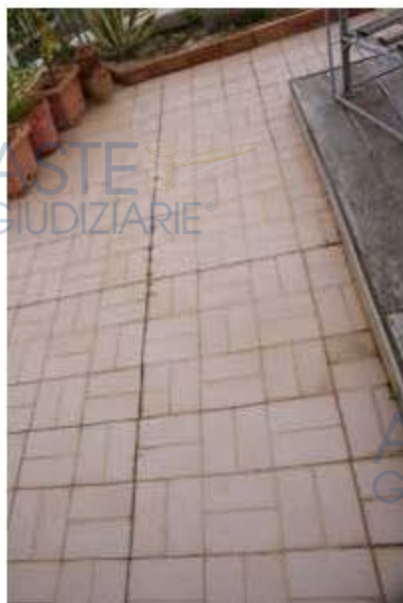
La pavimentazione della superficie terrazzata esterna è realizzata con mattonelle rettangolari posate in opera con fuga. Lungo alcune fughe delle mattonelle della pavimentazione si denotano marcati annerimenti e in alcune zone vi è della vegetazione (n.3 foto 17)

**Terrazzo. Lungo le fughe delle mattonelle della pavimentazione si denotano marcati annerimenti e vegetazione.**

- un generale deterioramento del pacchetto impermeabilizzante del terrazzo;
- inadeguata pendenza della pavimentazione in alcune zone. Infatti le acque di drenaggio che, attraverso i giunti realizzati tra le mattonelle, dovrebbero essere convogliate ai punti di raccolta, permangono invece nel sottostante strato impermeabile senza raggiungere gli impluvi dando luogo ad un costante e continuo tenore di umidità sottostante la pavimentazione;
- presenza di una piattaforma in legno, vasi di piante di varie dimensioni e di aiuole che impediscono il normale deflusso delle acque ai rispettivi recapiti di impluvio favorendo la permanenza di un costante battente d'acqua sulla pavimentazione.

- Rimozione dei vasi e delle aiuole.
- Demolizione della pavimentazione esistente sulla superficie terrazzata.
- Rimozione dei battiscopa.
- Rimozione della guaina preesistente.
- Trasporto a discarica autorizzata dei materiali di risulta.
- Realizzazione di un nuovo ed idoneo massetto delle pendenze .
- Fornitura e posa in opera di una nuova guaina impermeabile.
- Realizzazione di idoneo pozzetto per il raccoglimento e la canalizzazione delle acque di pioggia che ricadono sulla superficie terrazzata.

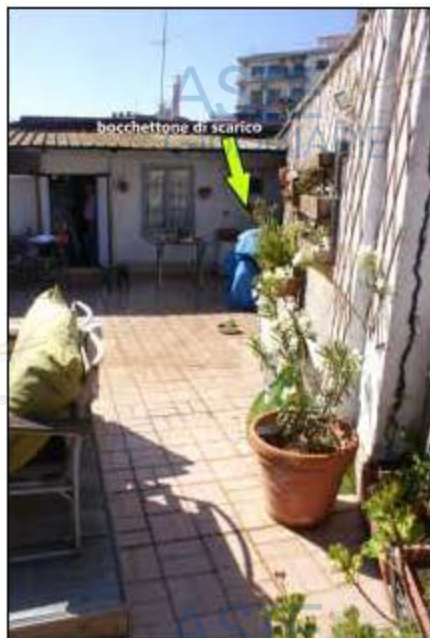
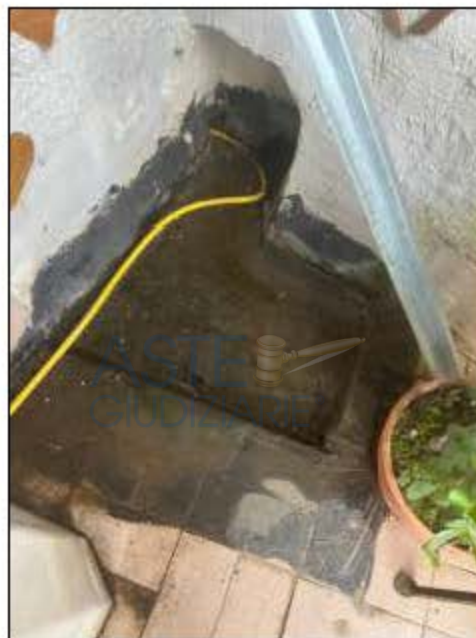
arrivano le acque meteoriche che vengono convogliate nel bocchettone di scarico (all.ti n.3 foto da 20 a 22). Il pozzetto presenta diversi strati di manto impermeabile dei quali quelli superiori appaiono scollati in alcuni punti .

Terrazzo. Posizione dell'unico bocchettone di scarico e dettaglio del pozzetto.

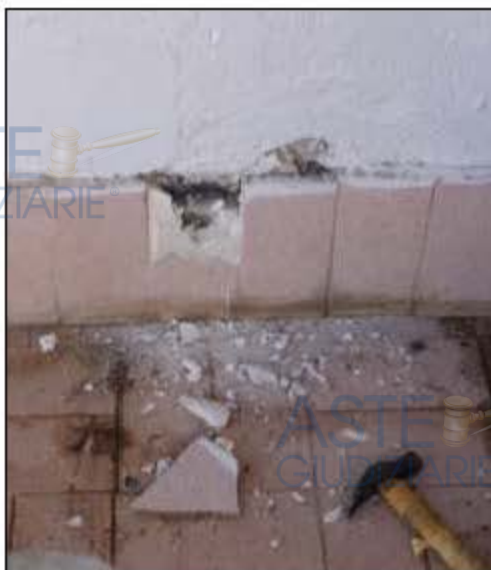
E' stato effettuato un saggio dietro il battiscopa, lungo la parete del manufatto, in corrispondenza del quale si è verificato che il manto impermeabile è risvoltato sulla muratura (all.ti n.3 foto 19).

Manufatto sul Terrazzo. Saggio per verificare la presenza del risvolto del manto impermeabile.

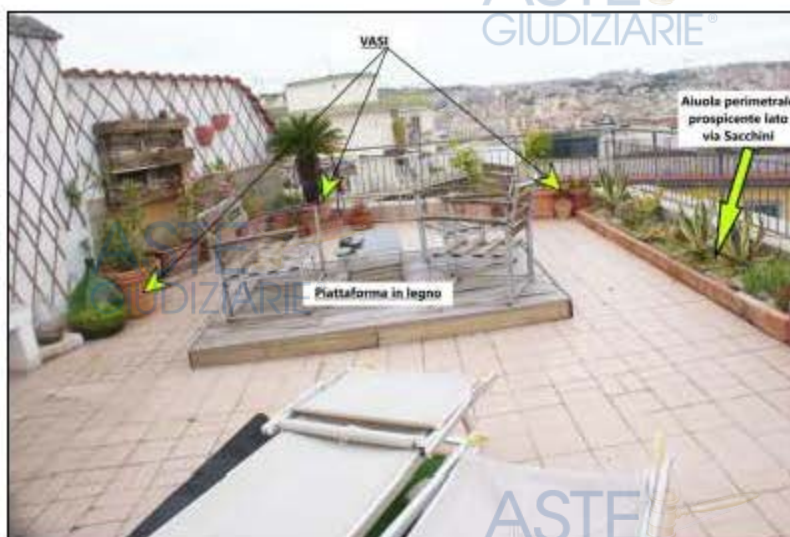
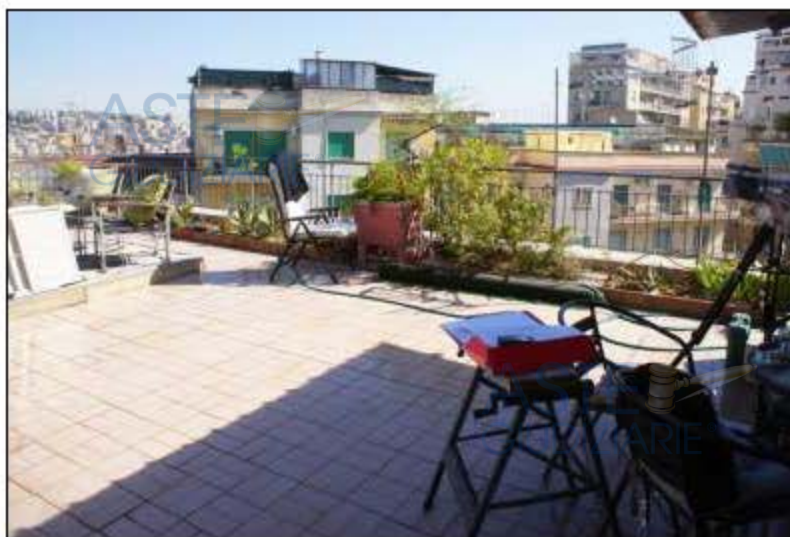
Lungo tutto il perimetro della superficie terrazzata vi sono numerosi vasi di piante di diverse e svariate dimensioni ma soprattutto sul lato est, prospiciente via Sacchini, in aderenza al muretto perimetrale del terrazzo, vi è una lunga aiuola realizzata all'interno di una vasca delimitata verticalmente da un lato da mattoni e dall'altro dal muretto perimetrale e sul fondo con un telo poggiato direttamente sulla pavimentazione del terrazzo. Al centro del terrazzo vi è una piattaforma in legno (all.ti n.3 foto 15 e 18).

**Terrazzo. Presenza di piante, aiuole e piattaforma in legno.**
