CATANIA E MESSINA

CONSULENZA TECNICA INERENTE ALLA VALUTAZIONE DELL'IMMOBILE SITO

IN BELPASSO (CT), CONTRADA MAZZA PULVIRENTI SNC,

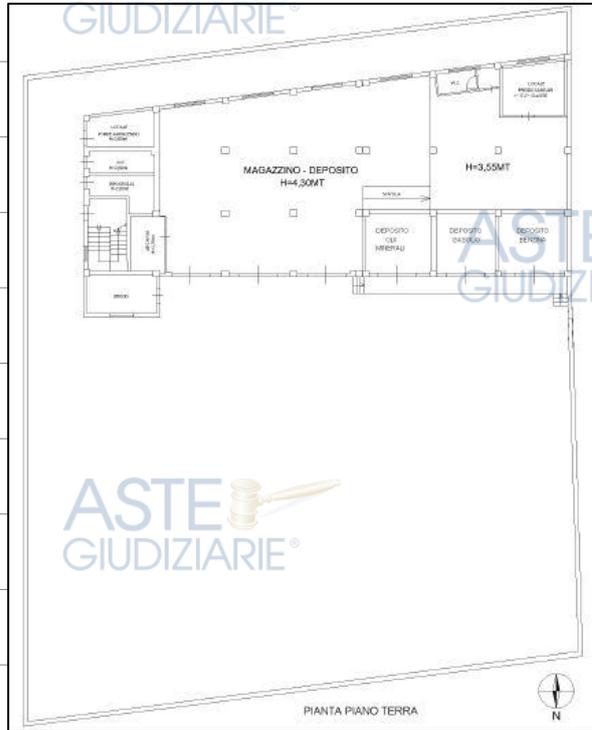
Planimetria catastale piano terra (disegno fuori scala)

L'immobile a piano terra si compone di un ampio locale magazzino pavimentato in battuto di cemento, con una parte rialzata raccordata da una rampa, all'interno si rileva la presenza di un archivio, di un deposito e un w.c. (v. All.ti nn. 15 e 16).

Si rileva altresì all'interno del magazzino, il crollo di porzioni di intonaco e di laterizi dovuti all'ossidazione dei ferri dei travetti dell'intradosso del solaio di divisione con il piano primo (v. All. n. 15 foto n.4).

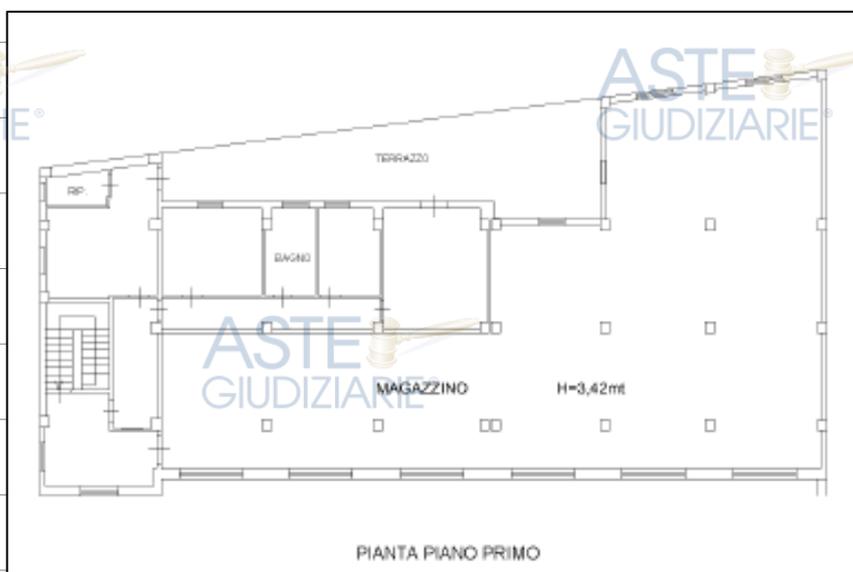
Planimetria catastale piano primo (disegno fuori scala)

Detto piano versa in pessimo stato di manutenzione e conservazione con distacco di porzioni intonaco e pignatte dei solai causati dall'ossidazione dei ferri di armatura dei travetti in c.a., degrado diffuso lungo l'intradosso del

soffitto (soffitto) di quasi tutto il piano, causato dal perdurare da fenomeni infiltrativi provenienti dalla copertura dell'immobile. Nel corso delle operazioni peritali lo scrivente ha avuto accesso, a mezzo scala metallica, alla copertura dell'immobile al fine di verificarne lo stato manutentivo. Si è rilevato il pessimo stato in cui versa la guaina impermeabilizzante che si presenta vetusta con parti ormai distaccate fessurate non più coese, poggiata presumibilmente sulla vecchia pavimentazione e/o impermeabilizzazione, altresì, come si evince anche dalla consultazione della documentazione fotografica si rileva presenza di rifiuti di vario genere, detriti e guano, che impediscono il corretto deflusso delle acque meteoriche **(v. All. n. 15)**.

Il piano primo a causa delle citate problematiche infiltrative causate dalla copertura, versa complessivamente in pessimo stato di manutenzione e conservazione **(v. All. n. 15)**.

Come sopra rappresentato, il piano primo versa in pessimo stato di manutenzione e conservazione, lo scrivente quindi applicherà un

deprezzamento del 40 % sul valore di tale porzione dell'immobile.
