# *Condominio*

## *di Via della Magliana, 475 Roma*

**AUTORIMESSE: STATO DEI LUOGHI E INDAGINI PRELIMINARI**

**RELAZIONE TECNICA PRELIMINARE**

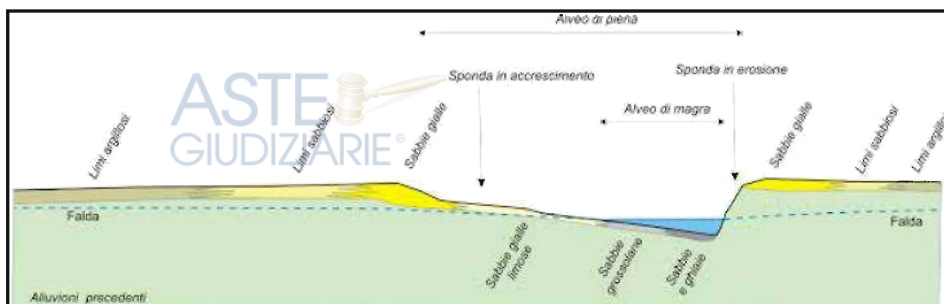
freatica la cui superficie può arrivare anche a pochi metri dal piano di campagna come risulta schematicamente nella figura che segue che rappresenta una situazione tipica nella zona di Roma.

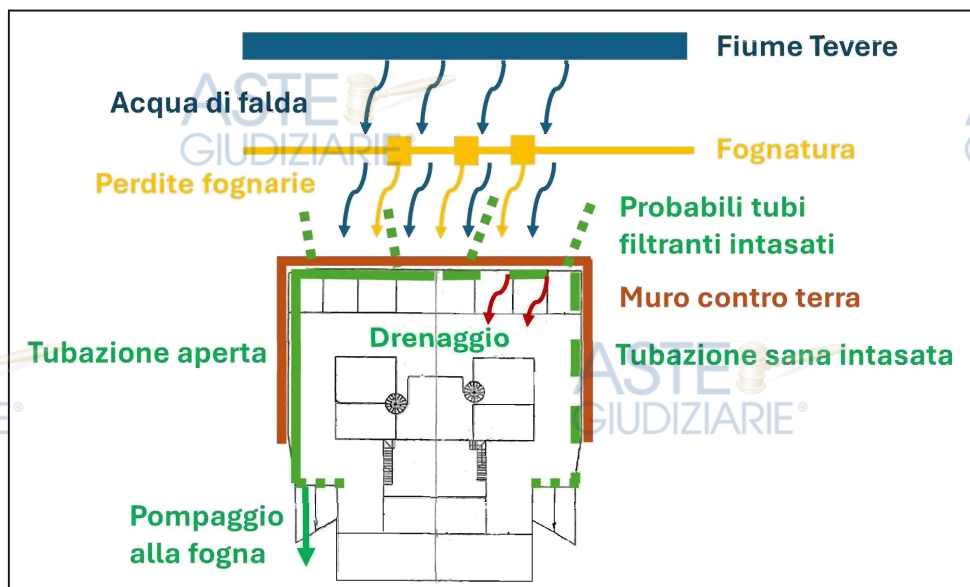
All'interno delle autorimesse si verificano delle infiltrazioni nella parte bassa della parete a sud, vale a dire quella parte delle autorimesse completamente interrata, confinante con un terreno ove si sviluppa la fognatura già riscontrata con problemi di perdite e rivolta verso il fiume Tevere e quindi in opposizione al lento movimento dell'acqua della falda acquifera. Nella fogna di sinistra, il cui motivo verrà approfondito nel seguito, addirittura si sono verificati diversi allagamenti al punto che è stato installato un pozzetto di raccolta con una pompa di sollevamento per raccogliere e convogliare le acque di allagamento direttamente nella fogna pubblica posta sulla via della Magliana. Lungo le pareti laterali e la parete di fondo è presente un sistema di drenaggio costituito da una tubazione in pvc che percorre il perimetro esterno delle autorimesse con una forma da "U" che parte dalla griglia di raccolta delle acque meteoriche posta al termine della rampa dell'autorimessa SX per terminare alla base della rampa dell'autorimessa DX ove si trova un pozzetto di raccolta con una pompa di sollevamento che convoglia le acque di drenaggio direttamente alla fogna pubblica. La differenza degli eventi tra le due autorimesse è dovuta al diverso stato della tubazione di drenaggio. In tutto il percorso la tubazione di drenaggio risulta intasata da detriti di terreno trasportati dalle acque di infiltrazione e di pioggia ma la tubazione dell'autorimessa DX è stata tagliata a metà al punto da divenire un canale con uno scorrimento a superficie libera e quindi tale da garantire la raccolta delle acque che percolano dalla parete mentre la tubazione dell'autorimessa SX è rimasta integra ed essendo ostruita non garantisce lo smaltimento delle acque di infiltrazione causando i sopra accennati allagamenti. Non è stato possibile verificarlo, ma con molta probabilità vi sono tubazioni di drenaggio che si inseriscono

nel terreno e che sono collegate alla tubazione di drenaggio appena descritta ma, se esistenti, saranno completamente intasate e quindi non più utili allo scopo.

Quanto appena descritto viene riassunto nella figura schematica che segue:

Per quanto esposto è evidente che non è possibile fermare le infiltrazioni di acqua provenienti dalla base del muro; è possibile limitarle riparando i pozzetti della fognatura in modo da evitare le percolazioni di acque reflue ma non è possibile interrompere le infiltrazioni dell'acqua di falda dovute alla vicinanza del fiume Tevere e di quelle occasionali di pioggia. Importante evidenziare che quelle di falda hanno una portata variabile nel tempo e potrebbe accadere che in certi periodi dell'anno sia nulla. In merito alla riparazione dei pozzetti della fognatura appare superfluo evidenziare i problemi igienico sanitari che si andrebbero a risolvere.

Quindi l'unico modo per proteggere l'immobile, in particolare l'autorimessa, è di rendere efficiente il sistema di drenaggio esistente dapprima con un intervento di pulizia e poi con interventi integrativi che ne migliorino il funzionamento. Per una migliore previsione tecnica progettuale sarebbero necessari alcuni sondaggi geo tecnici ed idraulici come la realizzazione di un tubo piezometrico che rilevi l'andamento della falda, ma per economia si propone di procedere con
