TRIBUNALE DI PALERMO
SEZIONE SESTA CIVILE - ESECUZIONI IMMOBILIARI

Procedimento n. R.Es. **113/2021**

STIMA IMMOBILIARE

LABORATORIO in Palermo (PA), via Giuseppe Prezvoli n. 66, piano S1.
Identifico al N.C.E.U: foglio **22**, p.lle graffate: 1328/sub. 25; 1325/sub. 8; p 1324/sub. 9;
1329/sub. 5.

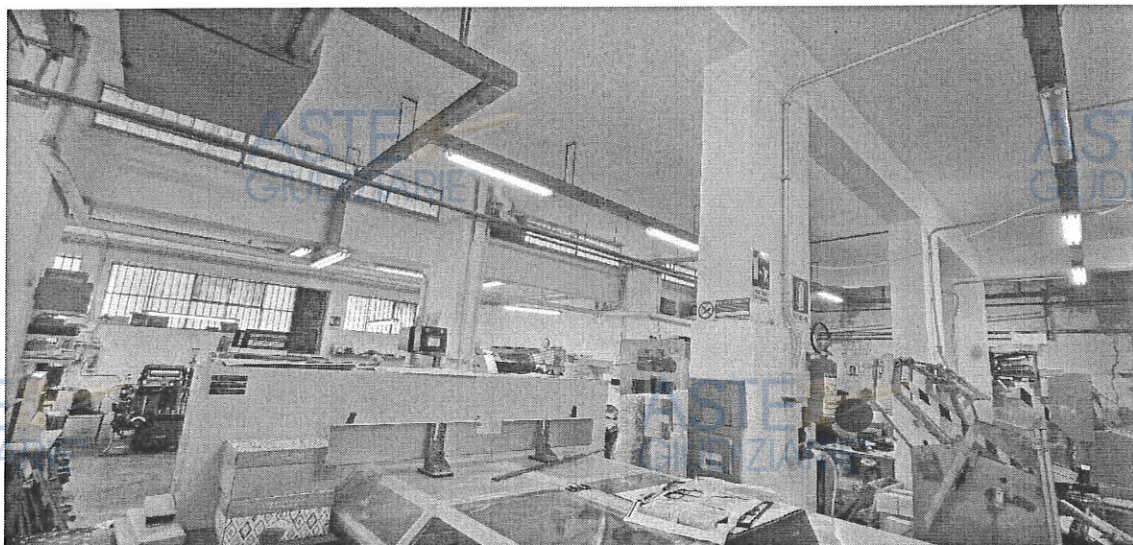
Il locale presenta la pavimentazione in battuto di cemento e le pareti ed i soffitti intonacati e tinteggiati. A causa di infiltrazioni d'acqua provenienti dalle parti condominiali soprastanti ed alle condutture dell'edificio, sono presenti danni a pilastri con lesioni dell'intonaco dovute all'ammaloramento delle strutture d'armatura in ferro, a pareti e soffitti con macchie d'umidità, efflorescenze saline, esfoliazione della tinteggiatura, ecc. La zona maggiormente interessata da tali fenomeni dannosi è quella esposta a sud e sud-est e con il locale autoclave condominiale.

Fig. 17 - Zona lavorazioni. Sullo sfondo, le aperture verso la corsia carrabile condominiale.

Nel complesso, lo stato di manutenzione del locale pilastrato è discreto, necessita di interventi di manutenzione ordinaria e di ripresa delle struttura in ferro di alcuni pilastri e di parte dei soffitti.

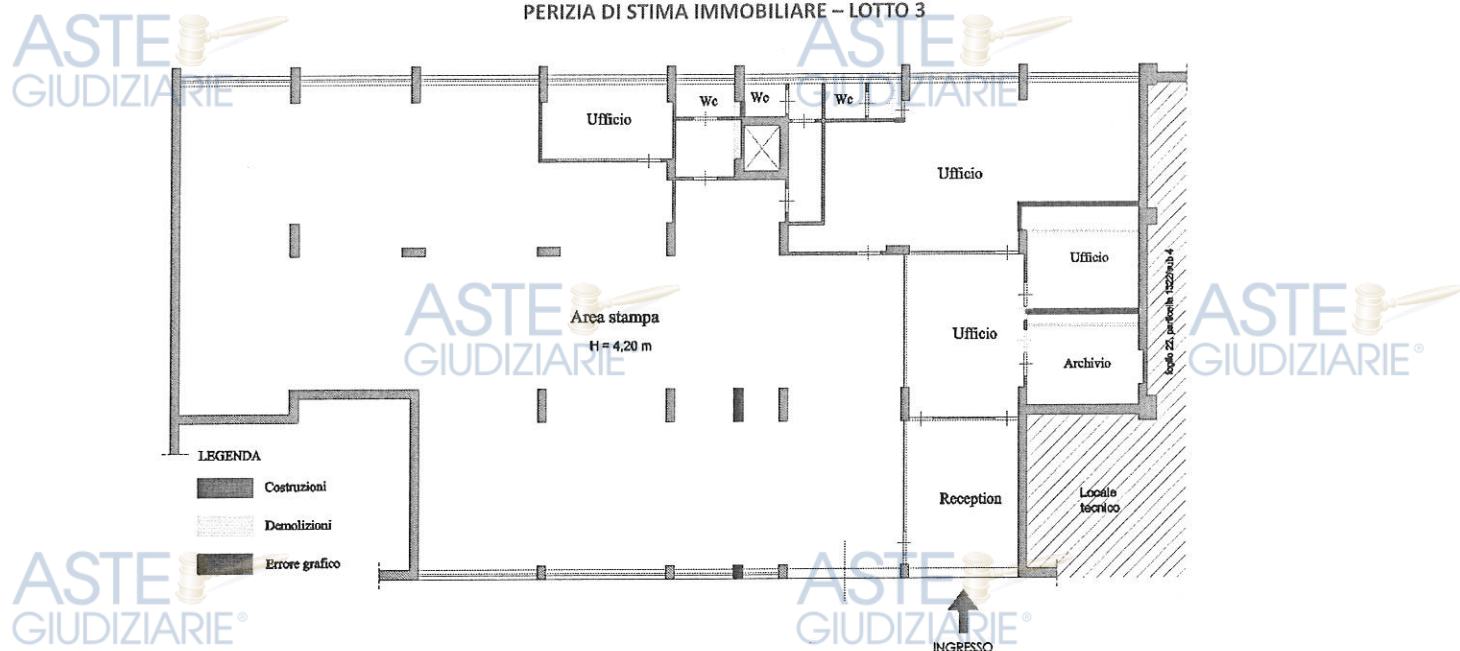
Lo stato di fatto del bene pignorato coincide con quello rappresentato nella planimetria catastale acquisita presso l'Agenzia dell'Entrate in data 25/05/2023 al prot. n. T406100, ad eccezione di una diversa distribuzione interna.

Fig. 19 - Planimetria dello stato di fatto. Difformità edilizie e catastali. (vedi tav. 2 in allegato B).

Per la regolarizzazione planimetrica catastale occorre presentare a firma di un tecnico abilitato, un DOCFA i cui costi ammontano complessivamente a € 750,00, inclusi diritti istruttori.

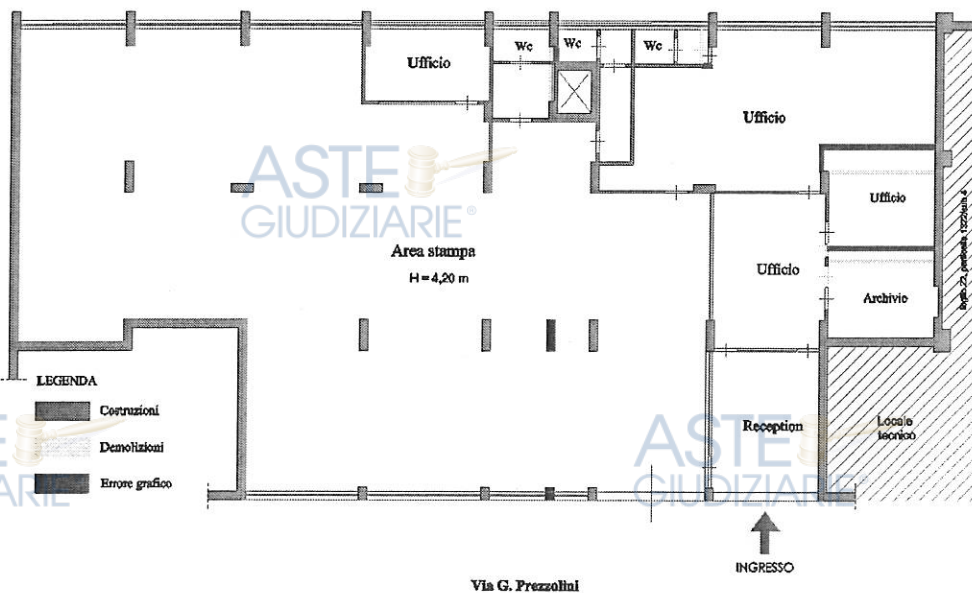
Difformità urbanistiche, edilizie e catastali: diversa distribuzione interna.

Fig. 22- Planimetria dello stato di fatto. Vedi allegato B, tav.2: difformità

Totale costi di regolarizzazione edilizia = € 2.650,00
