TRIBUNALE DI PALERMO – SEZ. VI CIVILE- Procedimento di esecuzione immobiliare R.Es. n. 113/2021
INTEGRAZIONE ALLA RELAZIONE DI STIMA IMMOBILIARE – LOTTO 3

INTEGRAZIONE ALLA RELAZIONE DI STIMA IMMOBILIARE

LOTTO 3

LABORATORIO in Palermo (PA), via Giuseppe Prezzoli n. 66, piano S1.

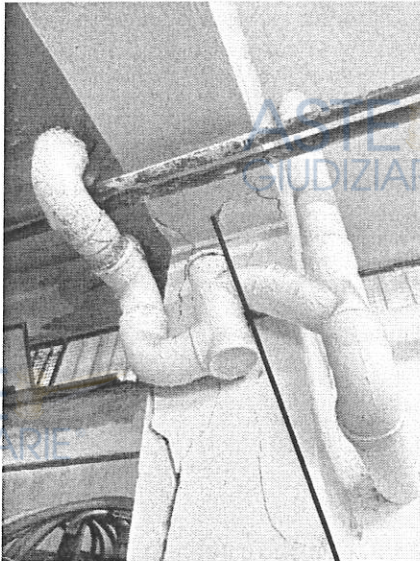
Il sig. _____ nostrò alla scrivente il video dell'evento dannoso in corrispondenza dei tubi di scarico delle acque meteoriche provenienti dal tetto dell'edificio, e del collo d'oca dello scarico fognario dell'appartamento soprastante, di proprietà _____ (Fig. 1).

Fig. 1 Tubazioni di scarico delle acque bianche e nere, oggetto di stillicidio.

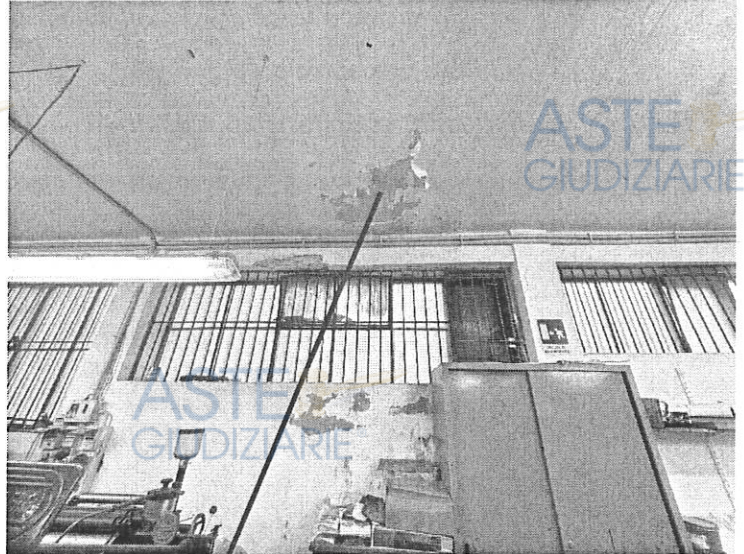
Fig. 2 Soffitto e parete finestrata della tipografia (lato via Prezzolini), interessata da infiltrazioni d'acqua.

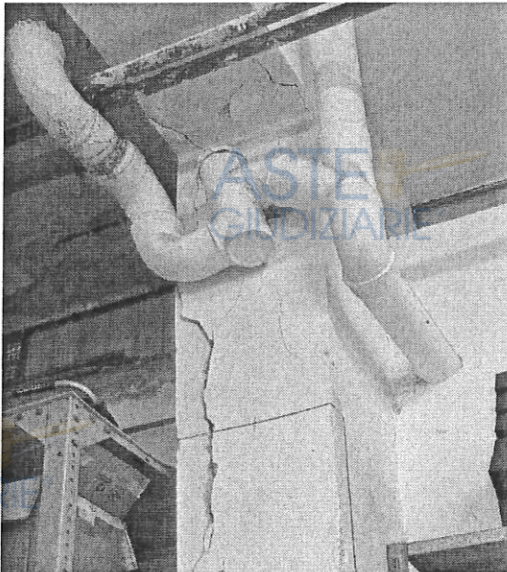
Giugno 2023

Fig. 4 Pilastro lesionato con tubazioni oggetto di stillicidio.

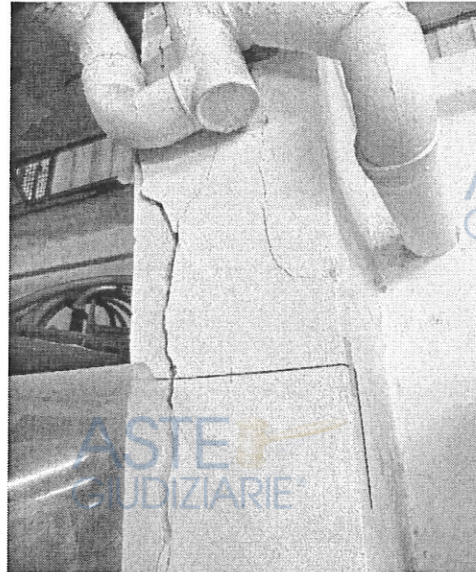
Novembre 2025

Fig. 5 Pilastro lesionato con tubazioni oggetto di stillicidio.

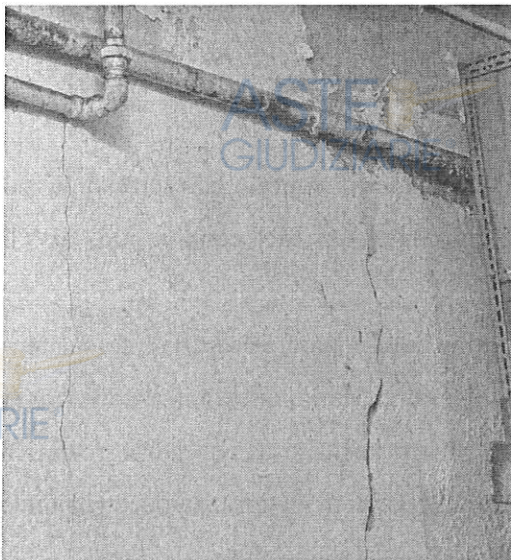
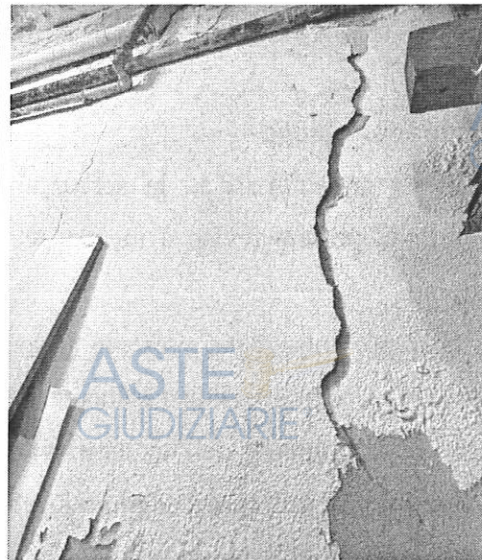
Fig. 6 Parete perimetrale a confine con terrapieno.

Fig. 7 Parete perimetrale a confine con terrapieno.

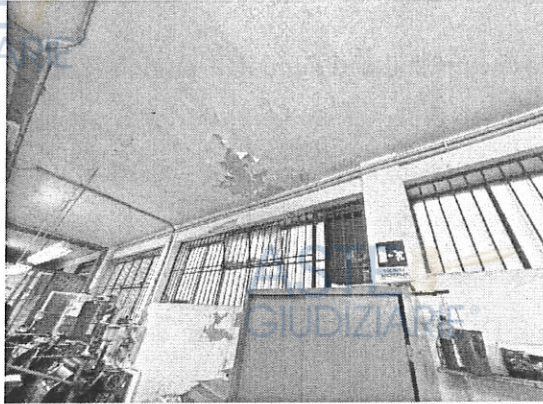
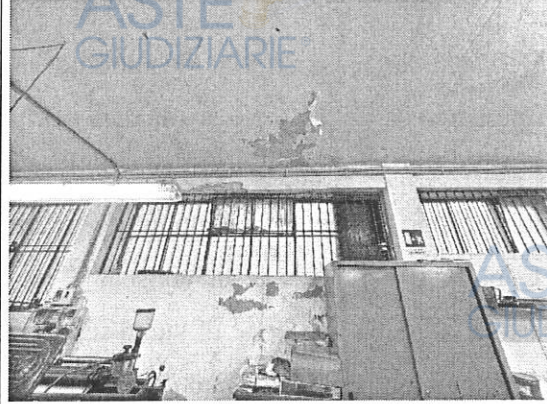
Fig. 8 Parete perimetrale a confine con rampa carrabile.

Fig. 9 Parete perimetrale a confine con rampa carrabile.

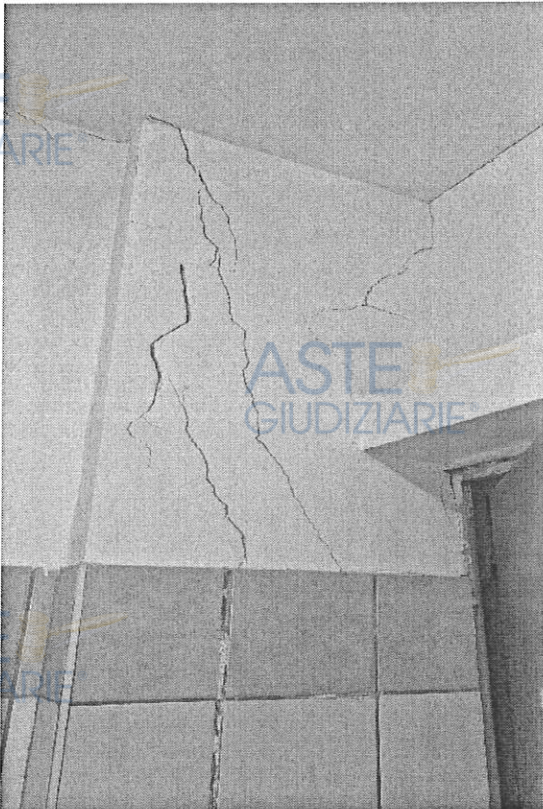
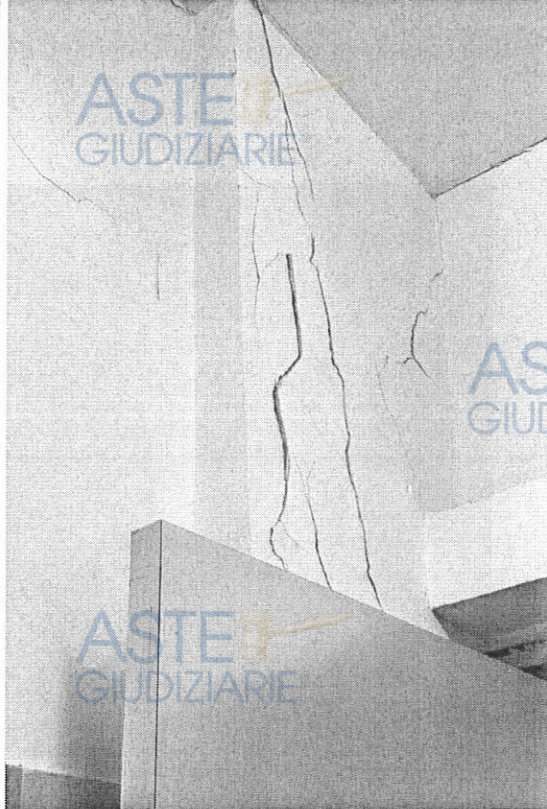
Fig. 10 Pilastro all'interno del wc.

Fig. 11 Pilastro all'interno del wc.

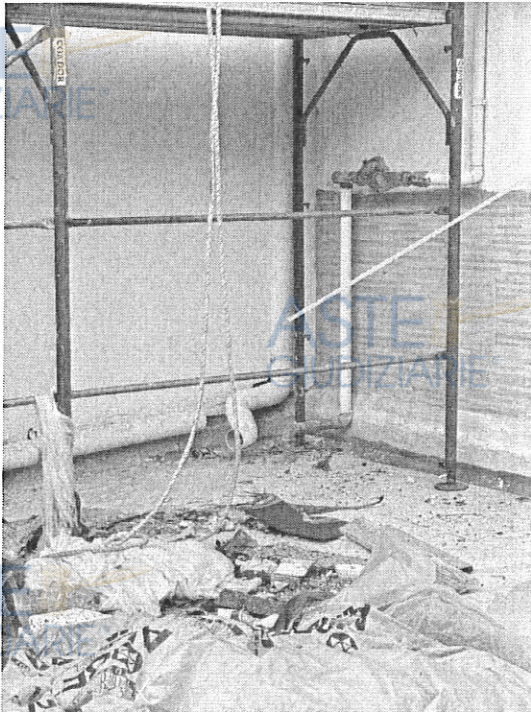
Uno dei pluviali rimasto nella posizione originaria e quindi, risalente all'epoca dell'edificio, è quello interessato dall'evento dannoso del 30 ottobre u.s. (vedi fig. 12); quest'ultimo corre lungo uno dei pilastri dell'edificio.

Pluviale di scarico condominiale delle acque meteoriche di recente realizzazione.

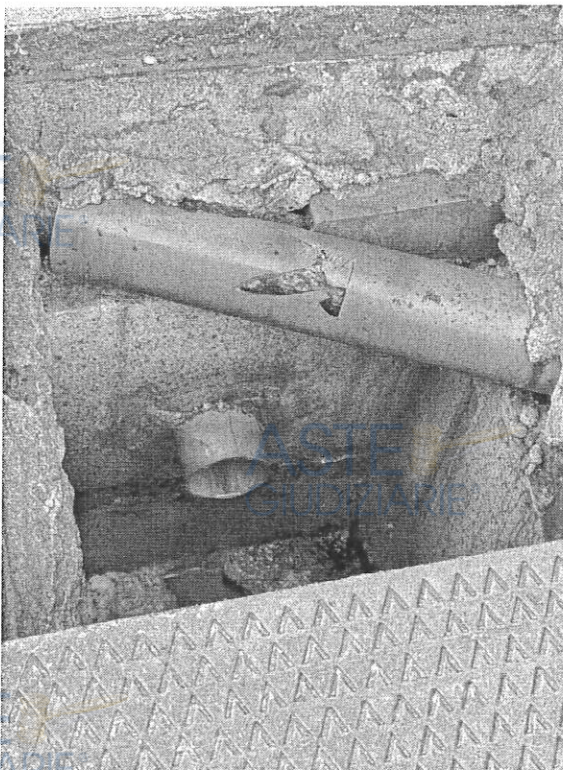
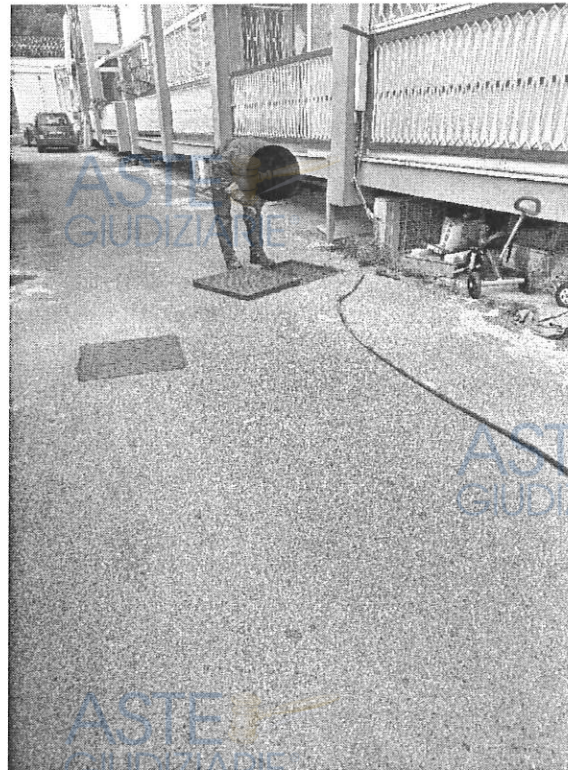
In data 19/11/2025, alle ore 10:00, fu eseguito l'intervento di spurgo alla presenza della scrivente, ed ebbe esito negativo: nessuna ostruzione in corrispondenza del tratto di tubazioni ove si era verificato il traboccamento.

Fig. 14 Pozzetto d'ispezione.

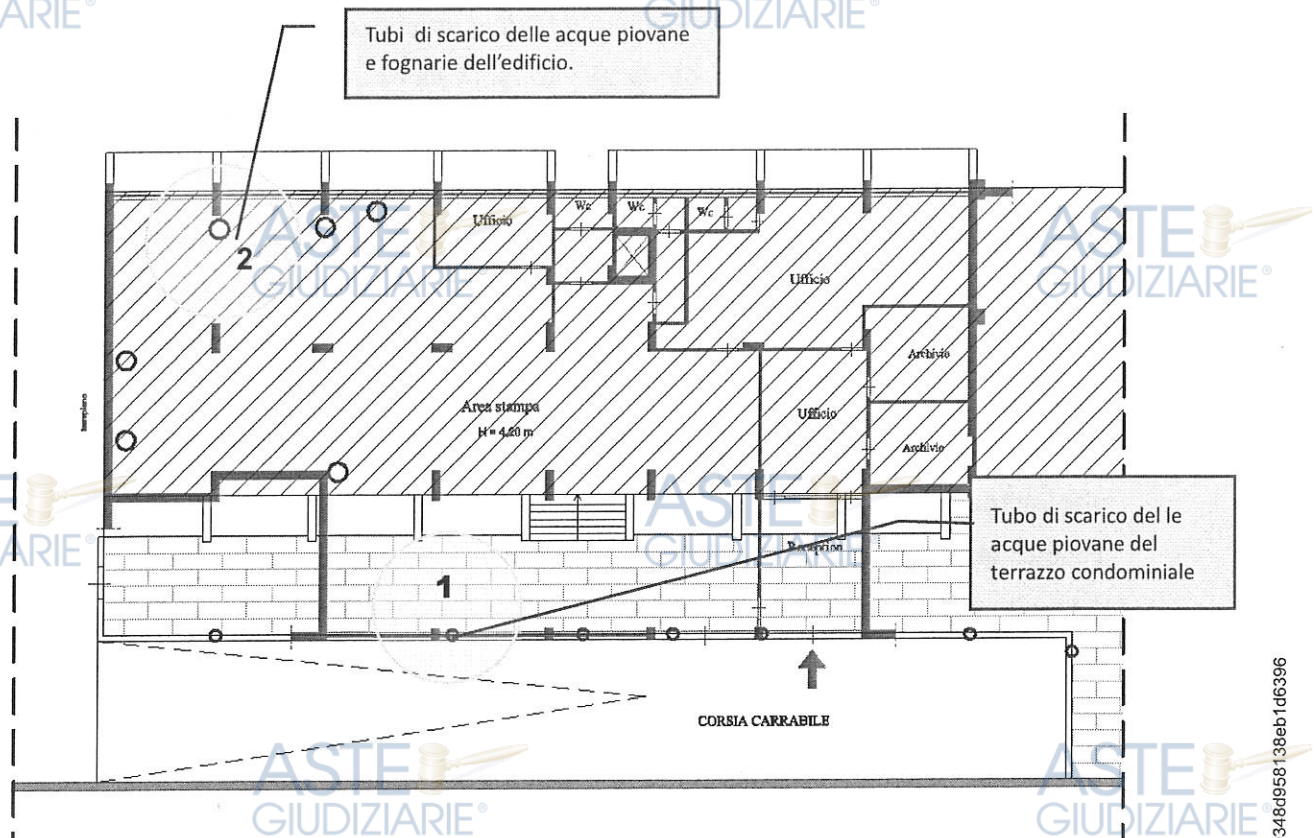
In corrispondenza del punto di raccolta delle acque meteoriche sul terrazzo condominiale, evidenziato con il cerchio giallo n. 1 nella fig. 16, continuavano a manifestarsi delle infiltrazioni d’acqua e percolamento dal soffitto della tipografica ed in corrispondenza della finestra prospiciente la corsia carrabile.

Fig. 16 Sovrapposizione planimetrica del terrazzo condominiale d'ingresso allo stabile con il lotto 3.
 Con il colore rosso è indicata la planimetria del lotto 3

In merito alle infiltrazioni d'acqua o meglio, del traboccamento verificatosi dai tubi di scarico delle acque meteoriche e fognarie, individuati con il cerchio giallo n. 2 della fig. 16, si ritiene che le stesse siano da imputare, con alto grado di probabilità prossima alla certezza,

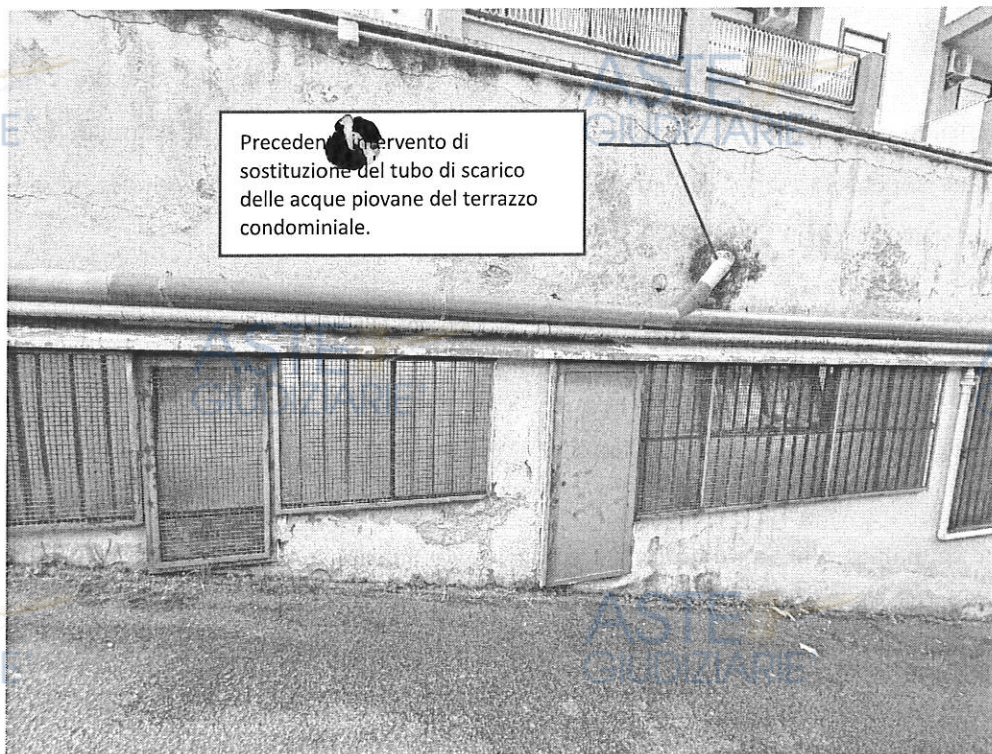
Si ritiene utile rappresentare che, l’amministrazione condominiale aveva in precedenza tentato di eliminare le cause delle infiltrazioni provenienti dal terrazzo condominiale a piano terra, sostituendo dei tratti di tubazione, come mostra la fig. 17; tale tentativo, però, non è risultato risolutivo.

Fig. 17 . Tubazione di scarico delle acque piovane del terrazzo d'ingresso condominiale (foto dell'11/11/2025).

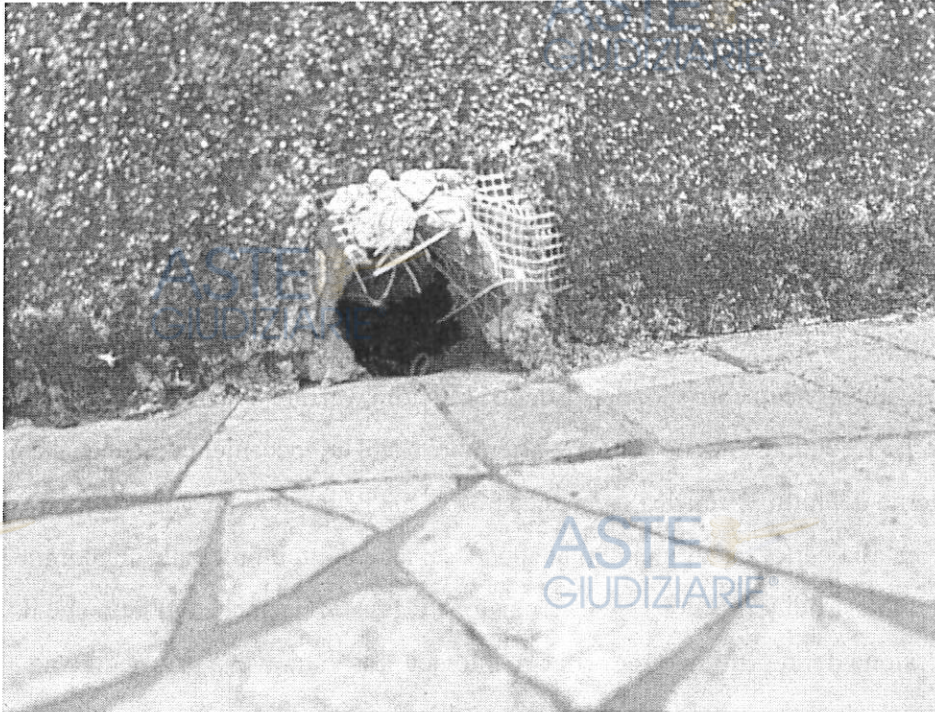
Le cause di tali infiltrazioni d’acqua sono da imputare all’inefficienza ed inadeguatezza del sistema di smaltimento del terrazzo condominiale ed in particolare, alla mancanza di un adeguato chiusino di raccolta delle acque (vedi fig. 18).

Fig. 18. Originario punto di raccolta delle acque meteoriche del terrazzo d'ingresso condominiale, la cui posizione corrisponde alla tubazione della fig. 17.

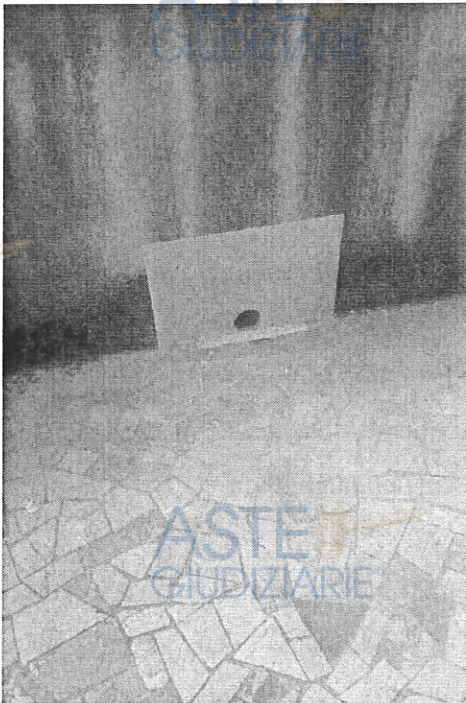
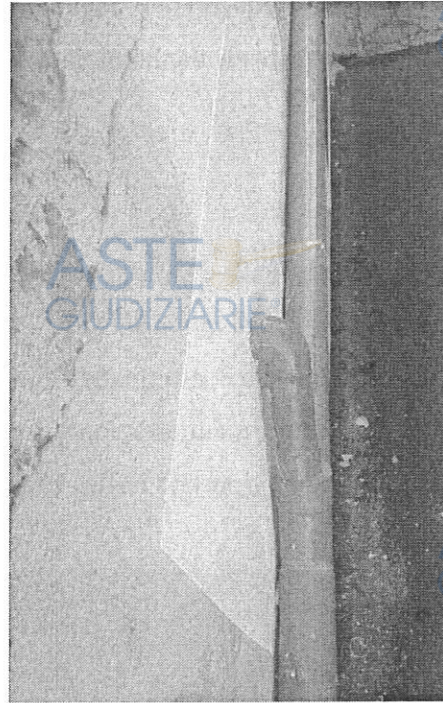
Fig. 19 . Nuovo intervento sul chiusino di cui alla foto n.18.

Fig. 20 . Nuova tubazione di cui alla foto n.18.

È da segnalare che, a seguito del sopralluogo del 19 novembre c.a., l’amministratore di condominio si è attivato tempestivamente per fare eseguire i lavori di rifacimento ed impermeabilizzazione del suddetto elemento, al fine di rimuovere le cause delle lamentate infiltrazioni d’acqua; le foto n. 19 e 20 mostrano l’intervento del condominio del 20/11/2025.

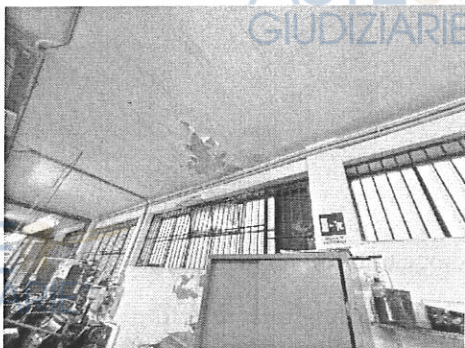
Fig. 21. Danni al soffitto ed alla parete perimetrale prospiciente la corsia carrabile (via G. Prezzolini).

- 1) Inefficienza del sistema di impermeabilizzazione e smaltimento delle acque meteoriche del terrazzo condominiale d'ingresso all'edificio, soprastante il lotto 3, nel caso delle infiltrazioni a soffitto e lungo la parete perimetrale prospiciente la corsia carrabile (Fig. 21).

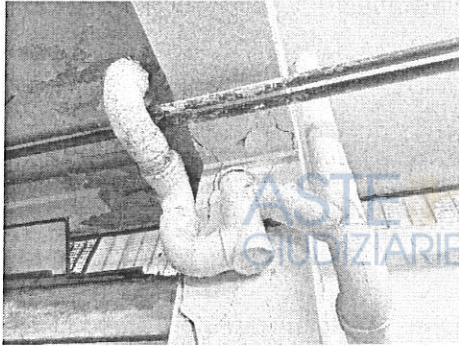
Fig. 22. Danni al soffitto ed al pilastro in corrispondenza della parete perimetrale prospiciente il retro dell'edificio.

- 2) Nel caso del traboccamento dell'acqua verificatisi in data 30/10/2025, lungo il pluviale condominiale e, per risalita, in corrispondenza del tubo di scarico fognario dell'appartamento soprastante di proprietà le cause sono imputabili all'inadeguatezza della sezione del tubo pluviale condominiale nello smaltimento della portata d'acqua proveniente dalla copertura dell'edificio. Non si esclude, comunque, che i danni al soffitto ed alla parete perimetrale di cui alla fig. 22, possano essere dovute anche a concause come eventuali perdite pregresse dallo scarico fognario dell'appartamento soprastante, raccordato allo scarico condominiale; il pozzetto d'ispezione, oggetto di intervento da parte della ditta di spurgo, è proprio quello di raccolta delle acque provenienti dai suddetti impianti.

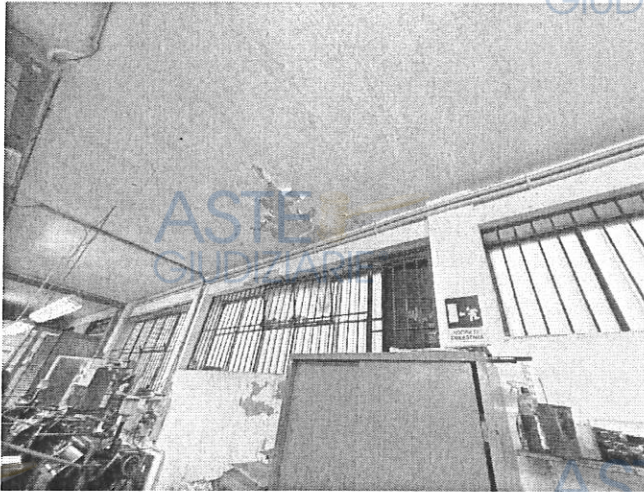
Fig. 23. Porzione di soffitto e parete perimetrale confinante con la corsia carrabile

- Porzione di soffitto e parete perimetrale confinante con la corsia carrabile (via G. Prezzolini): rimozione dell'intonaco e delle parti non aderenti e successivo trattamento dei ferri d'armatura.

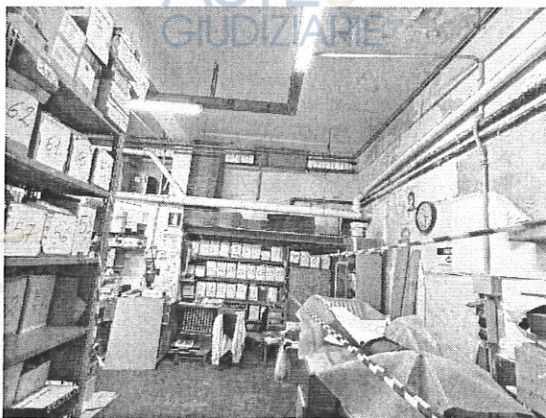
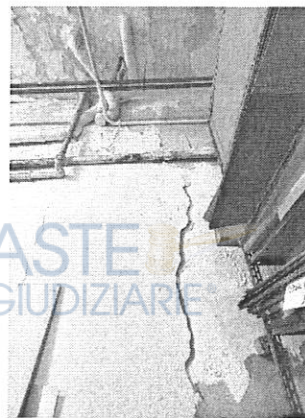
Fig. 24. Parete confinante con terrapieno, interessata da lesioni.

Fig. 25. Lesione sulla parete addossata al terrapieno

- Zona antistante le pareti perimetrali addossate al terrapieno, interessate da lesioni: inibizione alla fruizione mediante transenne o altri separatori/dissuasori.

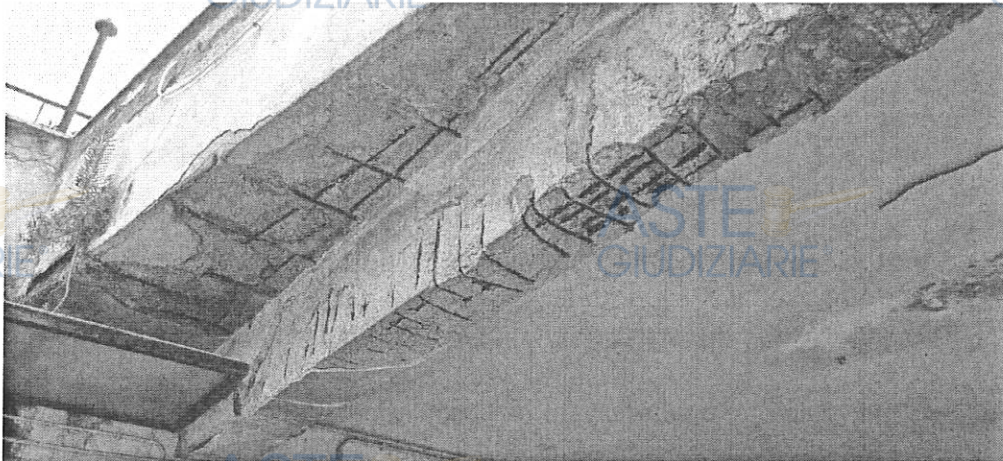
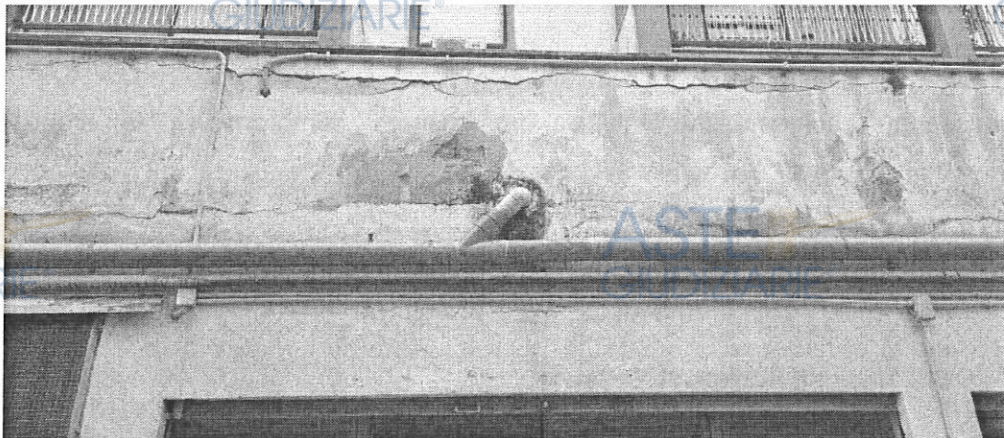
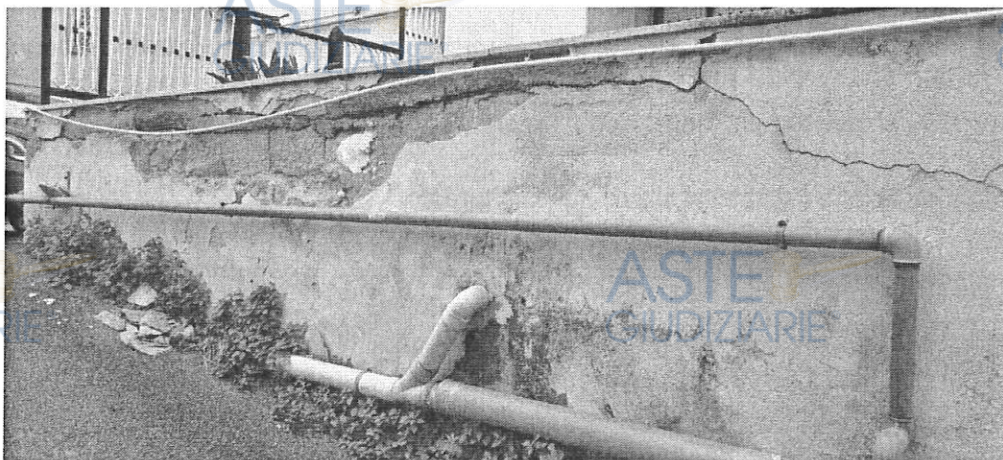
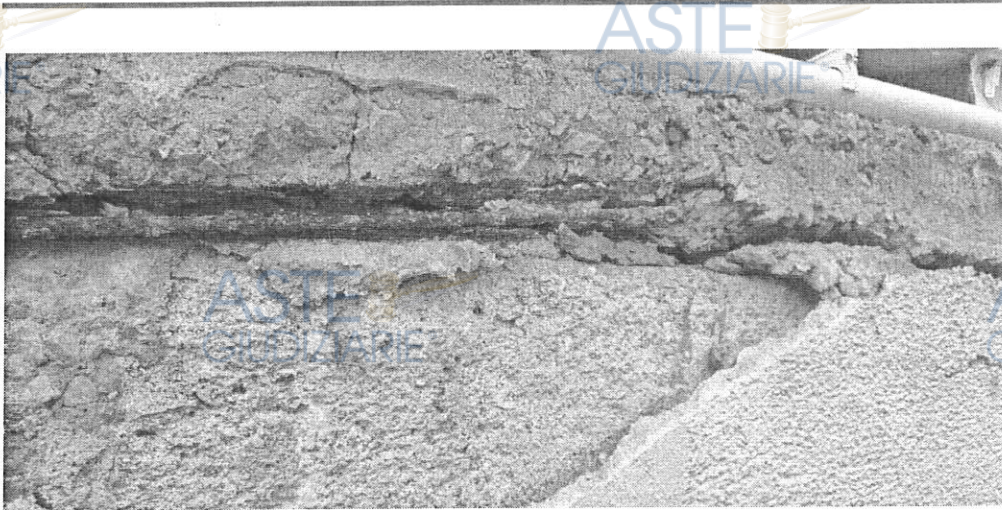
Le superfici intonacate presentano estesi distacchi, scrostamenti e perdita di aderenza al supporto, con ampie porzioni in cui l'intonaco risulta completamente distaccato e il calcestruzzo sottostante appare esposto. Sono visibili fessurazioni orizzontali continue lungo l'asse delle travi di bordo, nonché lesioni diffuse di andamento irregolare, prevalentemente localizzate nella fascia superiore del paramento murario. Tali fessurazioni si sviluppano in modo quasi lineare lungo l'estradosso del solaio sovrastante, evidenziando un quadro compatibile con fenomeni di ossidazione delle armature longitudinali e conseguente espulsione del copriferro. In più punti si osserva infatti l'esposizione diretta delle barre d'armatura, con evidente stato di ossidazione avanzata e riduzione della sezione resistente per effetto della corrosione. Il copriferro appare ammalorato, fratturato e localmente distaccato, con disgregazione della matrice cementizia e perdita di coesione degli inerti. Il fenomeno risulta particolarmente accentuato in corrispondenza delle linee di raccolta e smaltimento delle acque meteoriche, ove la presenza dei pluviali e delle tubazioni di scarico evidenzia nel tempo infiltrazioni e percolazioni persistenti.

Figura 6 – Fenomeni di degrado che interessano le strutture esterne dell'edificio

Figura 7 – Lesioni e degradi diffusi localizzati in corrispondenza dell'innesto dei pluviali

Figura 8 – Fenomeni di degrado, lesioni e distacco di intonaci

Figura 9 – Ossidazione delle barre di armatura sul muretto d'attico

Il quadro complessivo dei fenomeni esterni appare dunque riconducibile a un processo di degrado del calcestruzzo indotto dall'azione combinata dell'umidità persistente, della carbonatazione e dell'ossidazione delle armature, aggravato dalla presumibile inefficienza nel tempo del sistema di smaltimento delle acque meteoriche. Non si rilevano tuttavia deformazioni globali, rotazioni, fessurazioni passanti o cinematismi tali da far ritenere compromessa la stabilità dell'organismo strutturale, configurandosi piuttosto un degrado corticale e manutentivo che necessita di interventi di ripristino e protezione.

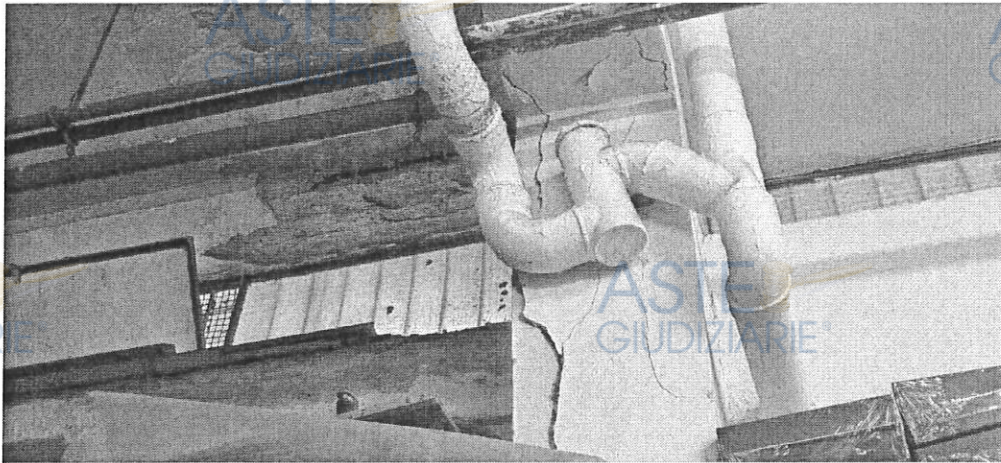
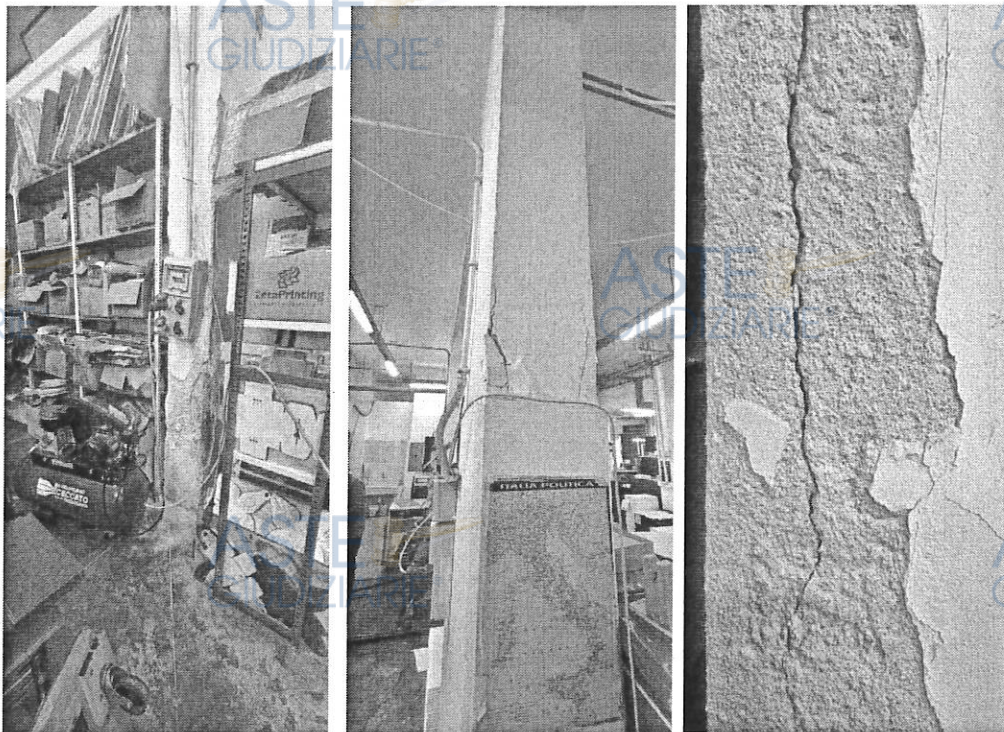
Alcuni pilastri in calcestruzzo armato presentano fessurazioni prevalentemente verticali, localizzate in particolare lungo gli spigoli e in prossimità dei nodi trave-pilastro, accompagnate da distacco e disgregazione del copriferro.

conseguente espulsione del calcestruzzo superficiale, quadro tipico di degrado indotto da carbonatazione e cicli di imbibizione e asciugatura dovuti a infiltrazioni ricorrenti.

Figura 10 – Uno dei pilastri interni particolarmente ammalorato in prossimità di uno scarico

Figure 11 - 12 -13 – Pilastri interni particolarmente degradati con fenomeni fessurativi diffusi

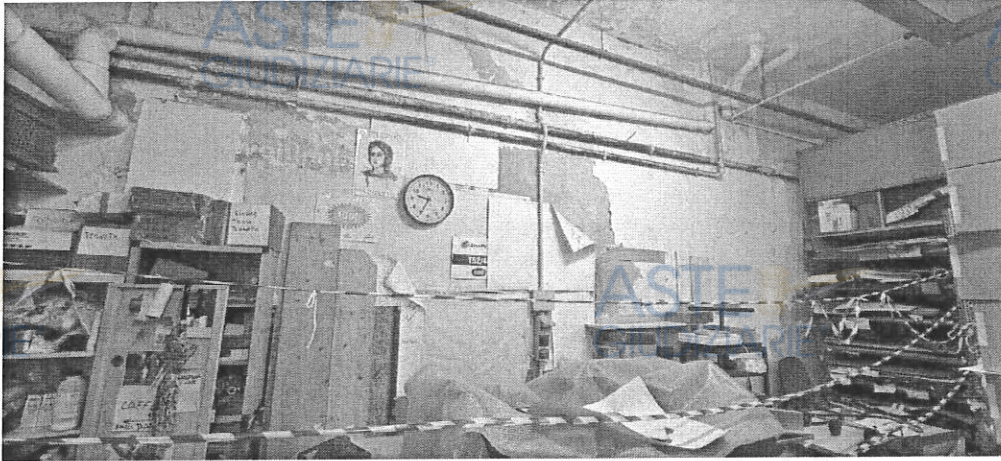
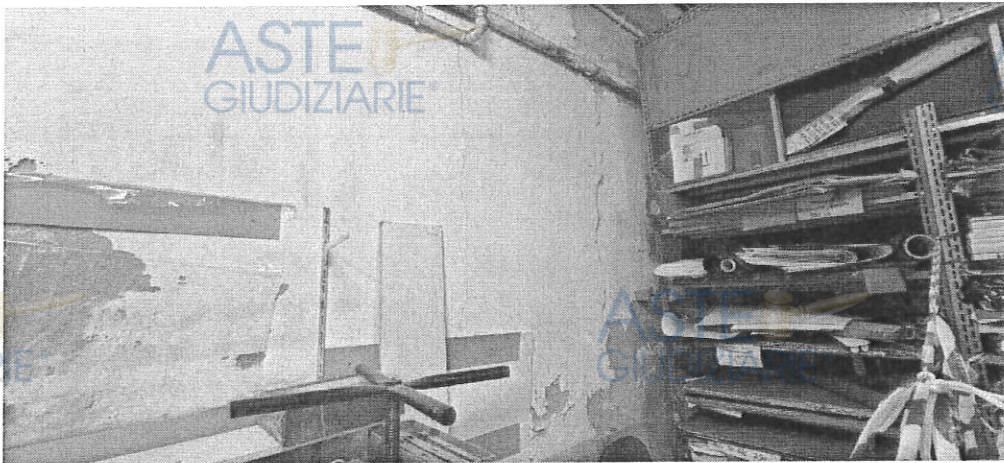
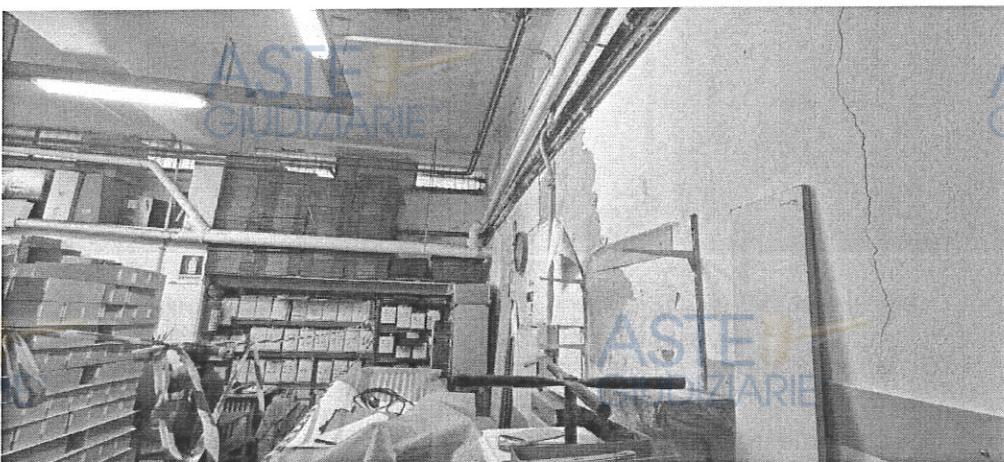
Le pareti controterra risultano interessate da marcate manifestazioni di umidità, con presenza di macchie, efflorescenze saline, rigonfiamenti e distacchi dell'intonaco, segni evidenti di risalita capillare e/o infiltrazioni laterali dal terreno.

Figura 14 – Parete controterra in cui sono presenti fenomeni di degrado diffusi

Figura 15 – Lesioni verticali presenti lungo la parete controterra

Figura 16 – Vista laterale della parete controterra in cui sono apprezzabili le lesioni verticali che presumibilmente sono corrispondenti alle sottostanti armature

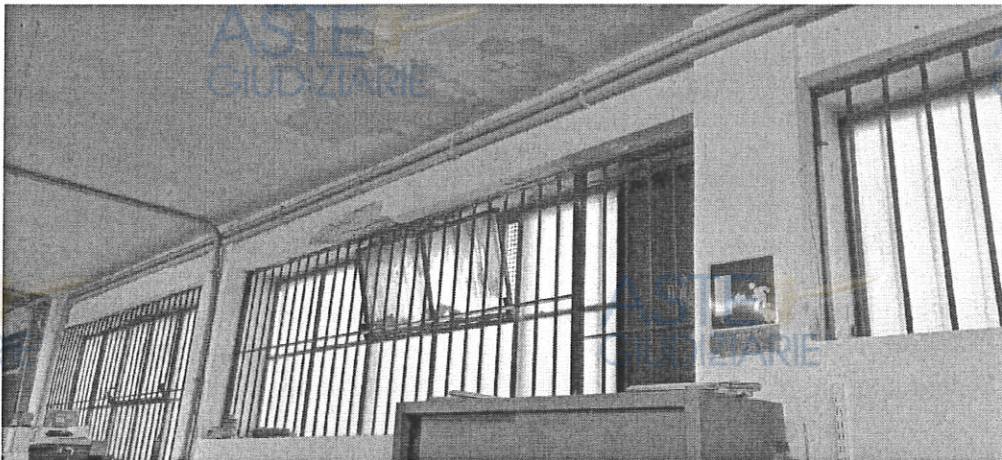
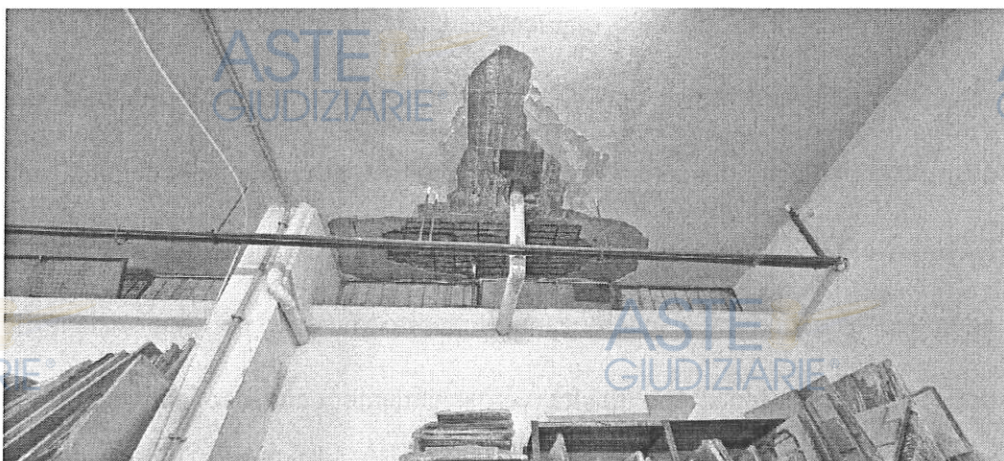
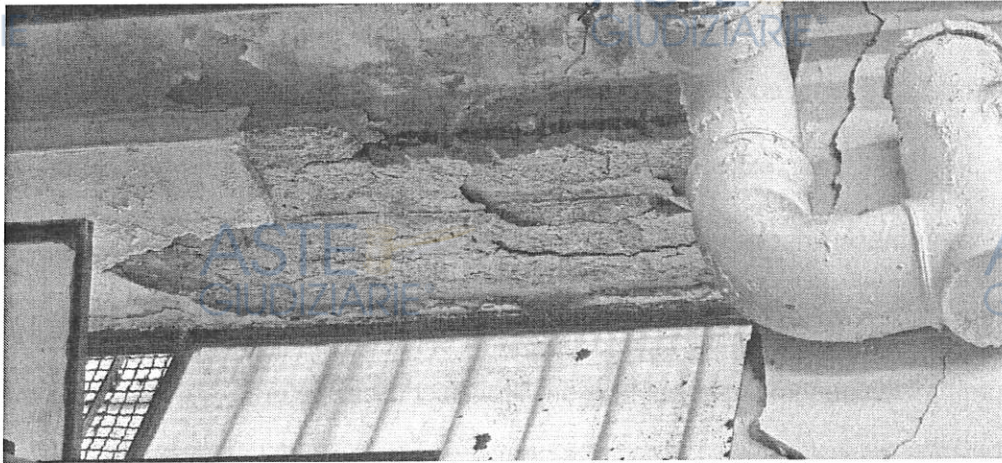
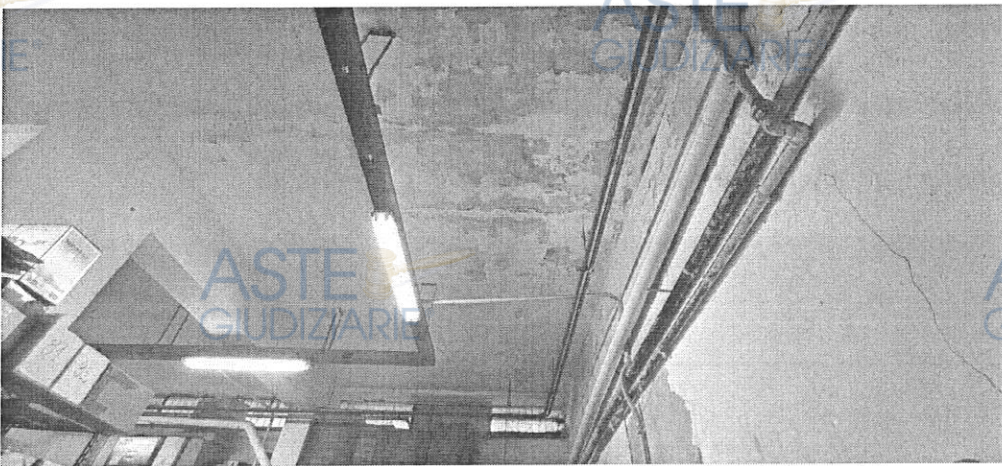
Alcune travi ed diversi campi di solaio mostrano estesi fenomeni di ammaloramento, con scrostamenti dell'intonaco, porzioni di copriferro degradato e, in alcune aree, esposizione delle armature metalliche. Le zone maggiormente compromesse risultano quelle in corrispondenza delle fasce sopra le aperture finestrate e lungo i perimetri esterni, dove le tracce di colature e le alterazioni cromatiche testimoniano infiltrazioni provenienti dall'esterno o dalla copertura. Nei solai si riscontra inoltre disgregazione superficiale del calcestruzzo e localizzata ossidazione dei ferri, fenomeni che, pur non evidenziando allo stato deformazioni o dissesti macroscopici, indicano un processo di degrado evolutivo che richiede interventi di bonifica e ripristino.

Figura 17 – Area operativa, degradi intradosso solai e travi perimetrali

Figura 18 – Ammaloramento del solaio con distacco di intonaco nell'intorno dell'innesto dei pluviali

Figura 19 – Degrado dell'intradosso delle travi in c.a. lungo le finestrate

Figura 20 – Ammaloramento diffuso del solaio di copertura con alterazioni cromatiche

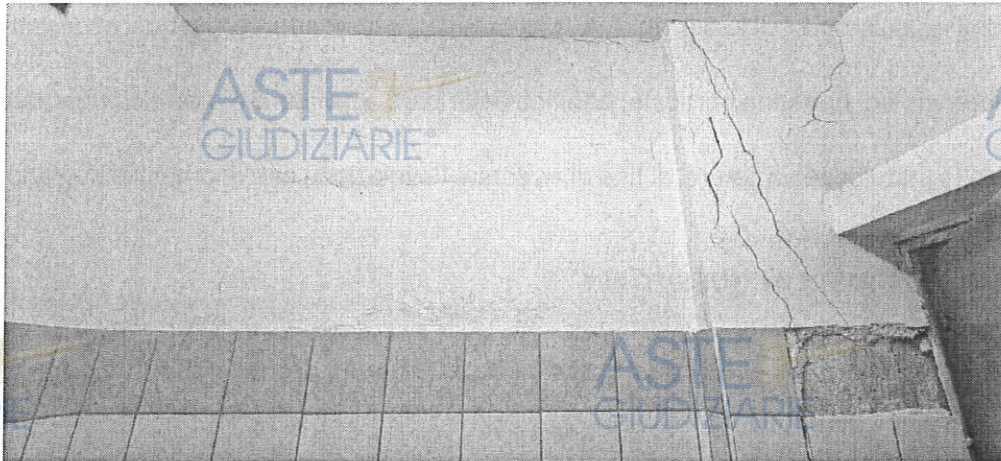
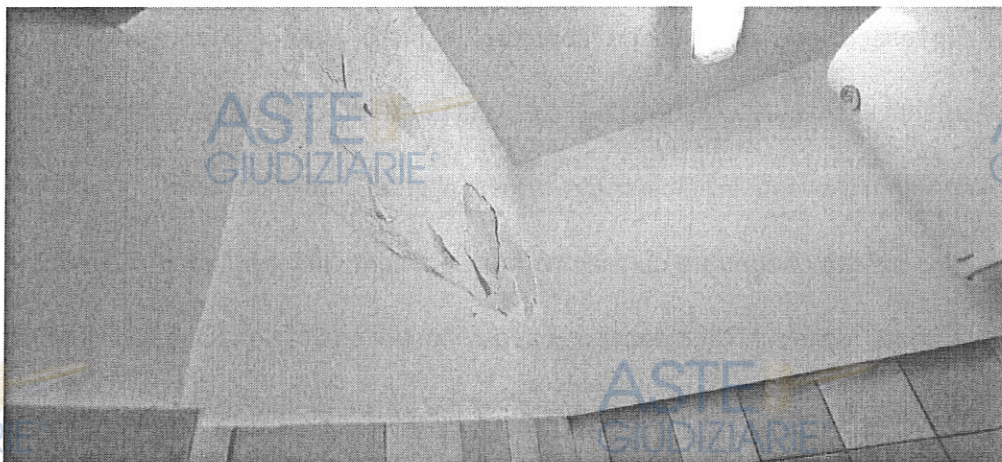
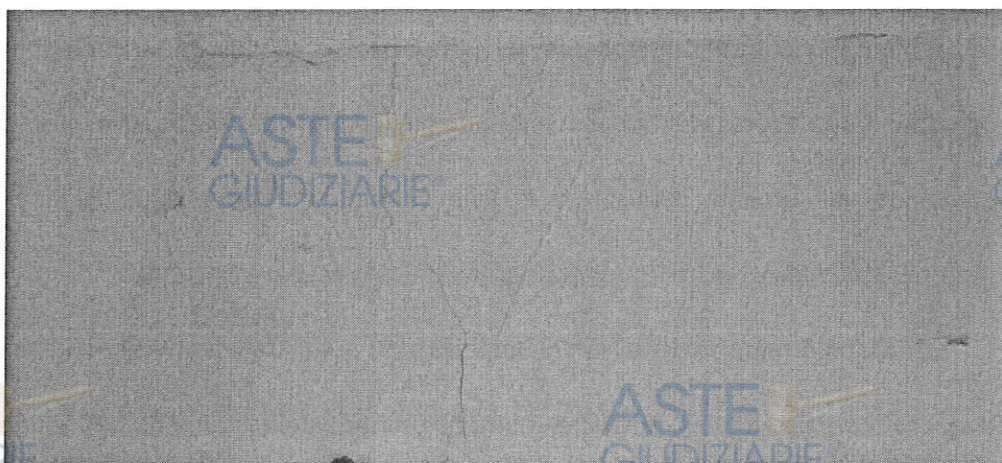
Nel locale WC si riscontra una situazione analoga ma localmente più accentuata. Il pilastro presente nell'angolo del vano evidenzia un quadro fessurativo verticale continuo, con apertura più marcata in corrispondenza dello spigolo e porzioni di intonaco distaccate. L'umidità ambientale, unitamente a possibili infiltrazioni provenienti dall'alto o dalle pareti adiacenti, ha favorito il degrado superficiale del calcestruzzo e la perdita di adesione delle finiture. Nella fascia rivestita in piastrelle si osserva il distacco parziale del rivestimento ceramico e la perdita di aderenza al supporto murario, con esposizione del sottofondo. Tale fenomeno risulta verosimilmente connesso alla qualità dei materiali usati per la realizzazione dell'edificio così come ad un problema di

presenza di umidità retrostante che ha compromesso la coesione del collante e degli strati di supporto.

Figura 21 – Antibagno in cui sono visibili fenomeni di distacco delle piastrelle e lesioni di uno dei pilastri

Figura 22 – Ammaloramento diffuso di una parete interna del WC

Figura 23 – Quadro fessurativo all'interno dei servizi igienici
