Comune di Palermo (PA)	Via Mariano Stabile n° 37
FEBBRAIO 2024	R.G.E. 536/2018

TRIBUNALE DI PALERMO

### RELAZIONE DI CONSULENZA TECNICA

NELL'ESECUZIONE IMMOBILIARE ISCRITTA AL N. 536/2018 R. ES.

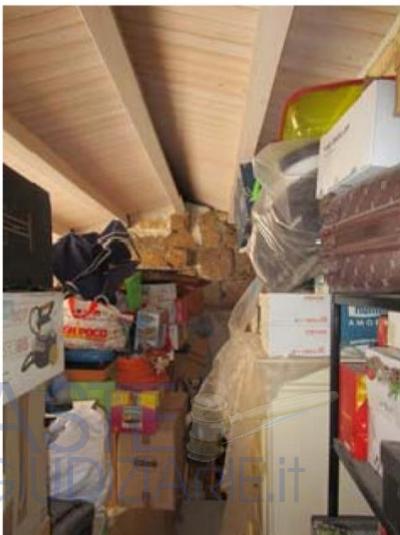
19A. PIANO SOTTOTETTO (FOTO DEL 12/12/2019)

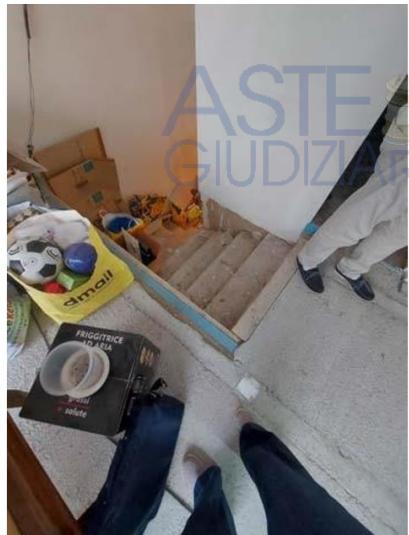
19B. PIANO SOTTOTETTO (FOTO DEL 07/11/2023)

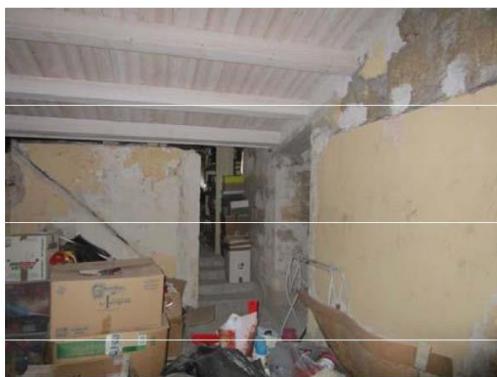
34A. AMBIENTE 4 (FOTO DEL 12/12/2019)

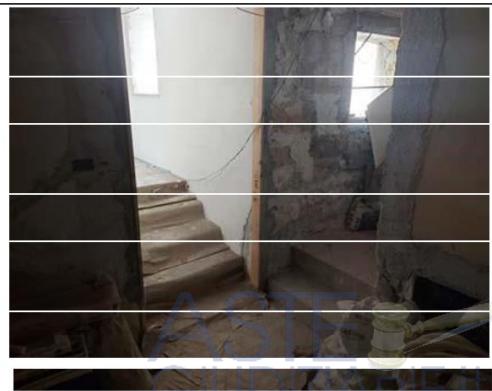
34B. AMBIENTE 4 (FOTO DEL 07/11/2023)

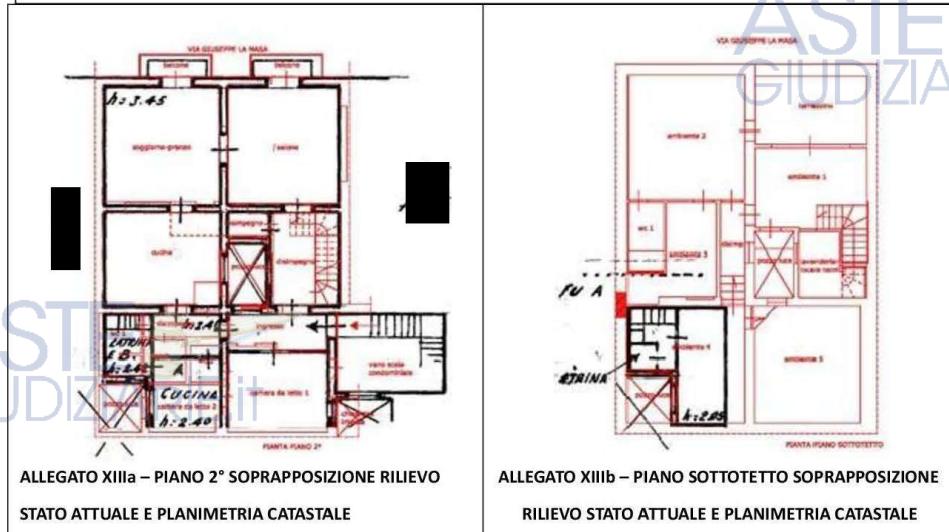
**ALLEGATO XIII - SOVRAPPOSIZIONE RILIEVO STATO REALE E PLANIMETRIA CATASTALE PIANO 2°**

In vista di tali difformità si procede alla elaborazione della planimetria dello stato reale dei luoghi con indicazione grafica delle difformità riscontrate.

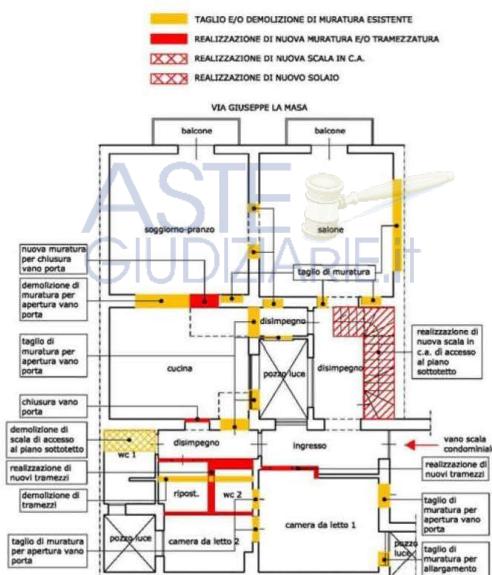
ALL. XIVa - PLANIMETRIA CON DIFFORMITA' DEL PIANO 2°

**STATO ATTUALE CON INDICAZIONE DELLE DIFFORMITA' RISCONTRATE CON LA PLAN. CATASTALE**

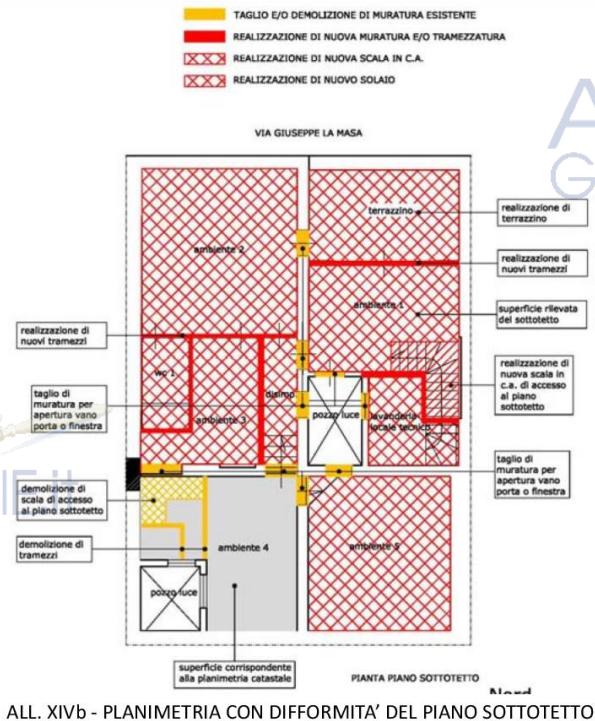
✓ per il piano sottotetto le difformità riguardano: la realizzazione di nuova scala di collegamento tra il piano 2° e il piano sottotetto, realizzazione di un solaio intermedio tra il piano 2° e il piano sottotetto, la realizzazione di terrazzino prospiciente su via La Masa, realizzazione di nuove tramezzature, demolizione e tagli di murature portanti per apertura vani porta e finestre e demolizione della vecchia copertura in legno e realizzazione di una nuova copertura in legno con travi lamellari.

I relativi costi per la regolarizzazione dell’immobile dovranno essere detratti dal valore di stima (vedasi punto 4 del quesito n. 8).
