Tribunale di Palermo
Sezione VI Esecuzioni Immobiliari
R.G.Es. 92/2024
LOTTO UNICO
Esperto stimatore: Arch. Maria Pennino

PERIZIA DI STIMA IMMOBILIARE

Appartamento ubicato in Palermo Vicolo Dell'Anello n.11; identificato al N.C.E.U. di Palermo al foglio 131, p.lla 13, sub 6, categoria A/4, consistenza 6 vani, classe 3, piano terzo

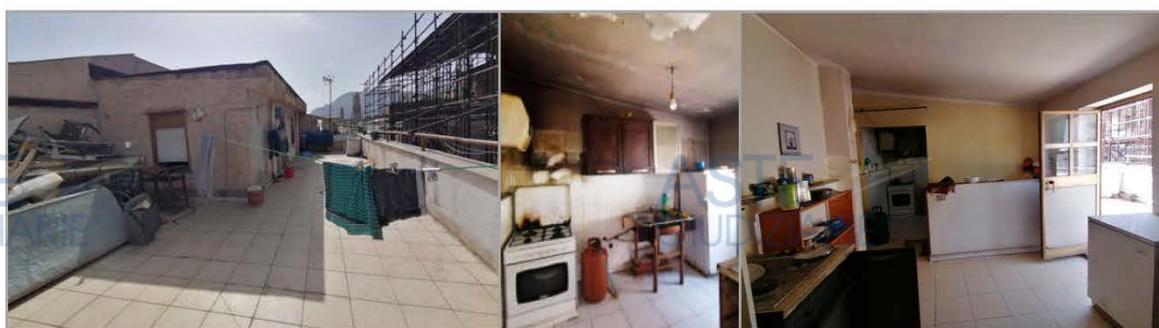
sono in legno e vetro. L'appartamento si trova in un pessimo stato di conservazione, sono presenti lungo i muri perimetrali, i soffitti e i tramezzi, lesioni, muffe, tracce di umidità e

altro; gli impianti sia elettrico che idrico sono fatiscenti. L'altezza utile rilevata dei singoli

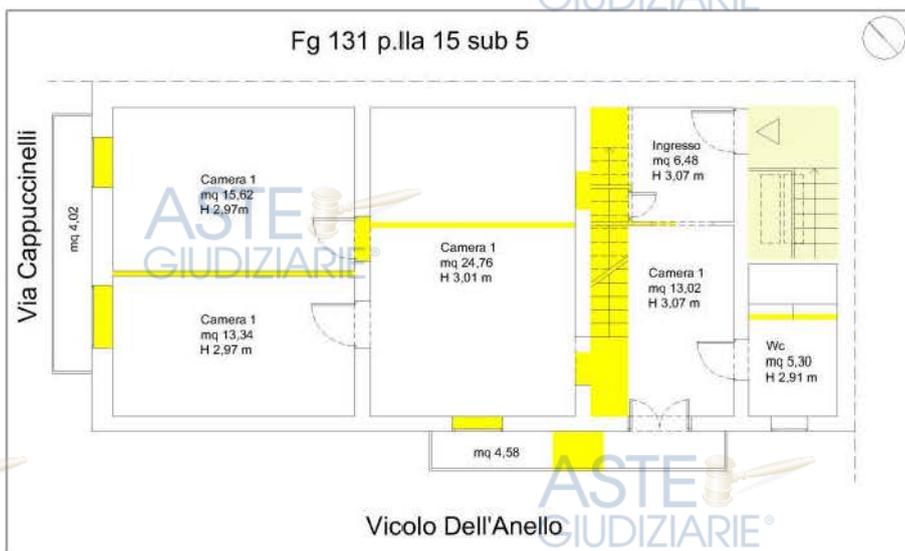
Si segnala che lo stato reale dei luoghi non risulta conforme a quanto dichiarato con planimetria catastale Fg 131, p.la 13, sub 6, la cui data di presentazione risale al 15-12-1939.

Le difformità riscontrate riguardano una nuova distribuzione planimetrica; la trasformazione di porte finestre in finestre con la sostituzione di infissi in alluminio e

serrande; l'ampliamento di un balcone; l'apertura di nuovi vani porta sulla muratura portante; la realizzazione di solai in latero cemento; la costruzione di una scala che conduce ad un piano superiore con la modifica delle altezze e sagoma della falda di copertura tramite la realizzazione di un solaio di copertura a terrazzo e la costruzione di un volume che ospita una cucina ed una zona pranzo. Inoltre si rileva che rispetto la planimetria catastale risulterebbero delle difformità nell'area del corpo scala adiacente l'appartamento; tali difformità, però, dall'attenta analisi dei luoghi, sembrerebbero dovute ad una errata rappresentazione grafica della planimetria catastale d'impianto, poiché la stessa rappresenta esattamente il piano secondo. Tali riscontrate difformità rispetto alla planimetria catastale, non risultano facilmente regolarizzabili con la sola presentazione al Comune di Palermo, Settore Edilizia Privata, di CILA tardiva ai sensi dell'art.3 della L.R. 16/2016 e conseguente aggiornamento catastale (DOCFA), ma addirittura l'immobile presenta irregolarità e abusi non sanabili pertanto si rimanda al quesito n. 6 per l'individuazione delle procedure e la quantificazione degli interi costi da detrarre al valore di stima.

Rilevo attuale dei luoghi con indicazione grafica delle difformità riscontrate rispetto alla planimetria catastale (P.3°) (All. 7)

- Ripristinare lo stato dei luoghi relativamente alle finestre riportandole in porte finestre; ripristinare i due balconi; demolire la scala che conduce al piano superiore, il volume costruito sul terrazzo ed i solai in latero cemento; ripristinare la copertura a falda unica originaria; tamponare i vani della muratura portante al piano terzo ripristinando gli originari; tale intervento, limitato al solo ripristino per l'eliminazione degli abusi, avrà un costo stimato, a seguito di computo metrico estimativo redatto utilizzando il Prezziario Regionale Sicilia 2024 per un ammontare di € 39.271,51 più IVA, pertanto € 43.198,66;

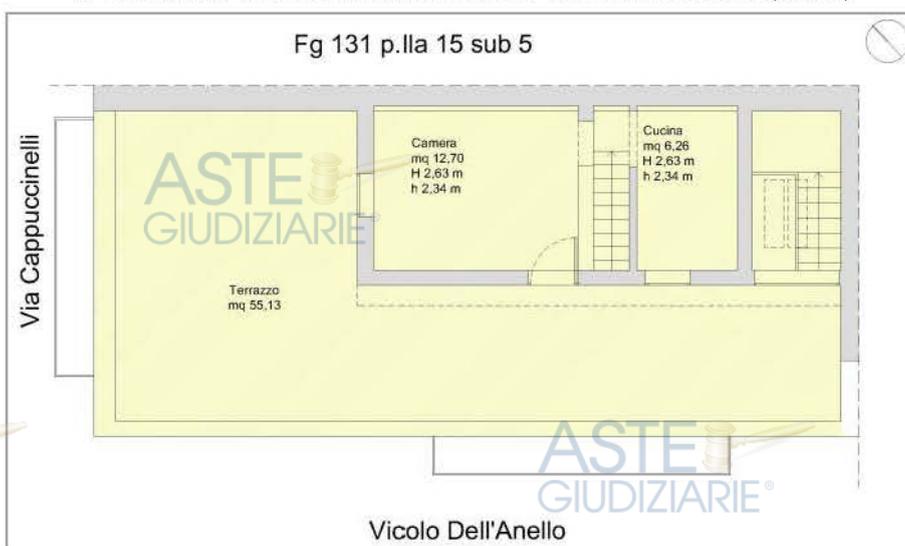
Rilevo attuale dei luoghi con indicazione grafica delle difformità riscontrate rispetto alla Carta Tecnica (P.superiore) (All. 7)

Si rileva, però, che l'immobile risulta difforme alla planimetria catastale d'impianto e che nello stesso è stata realizzata una scala che conduce ad un piano superiore costruito, come appurato sui luoghi, negli anni ottanta, demolendo prima la copertura a falda originaria per realizzare un solaio piano a terrazza ed un volume che ospita due ambienti. Se si fosse trattato di sola diversa distribuzione, l'immobile sarebbe stato facilmente regolarizzabile con la sola presentazione al Comune di Palermo, Settore Edilizia Privata, di CILA tardiva ai sensi dell'art.3 della L.R. 16/2016; riguardando, invece, non sola una diversa distribuzione planimetrica ma anche la trasformazione di porte finestre in finestre con la sostituzione di infissi in alluminio e serrande, l'ampliamento di un balcone, l'apertura di nuovi vani porta sulla muratura portante, la realizzazione di solai in latero cemento, la costruzione di una scala che conduce ad un piano superiore con la modifica delle altezze e

sagoma della falda di copertura tramite la realizzazione di un solaio di copertura a terrazzo e la costruzione di un nuovo volume, tali ultime difformità non risulta possibile regolarizzarle, poiché secondo il Piano di Recupero del Capo TAV. "A" la modalità d'intervento prevista per l'intera unità edilizia di cui fa parte l'immobile in oggetto è il restauro, costituito da un insieme sistematico di opere rivolte a conservare l'organismo dell'unità edilizia rispettando i suoi elementi formali e strutturali, le sue caratteristiche tipologiche e le destinazioni d'uso attuali.... Pertanto si ritiene opportuno provvedere al ripristino dello stato dei luoghi per le opere non regolarizzabili quindi sarà necessaria la presentazione al Comune di Palermo, Settore Edilizia Privata di Segnalazione Certificata di Inizio Attività art 10 co. 1, 2, 3, 4 e 5 della L.R. 16/16 e ss.mm.e ii con preventivo rilascio di Autorizzazione Sismica ai sensi dell'art 94 del D.P.R. n. 380/2001 previsto per le opere strutturali (ricostruzione copertura) e presentazione, sempre, al Comune di Palermo, Settore Edilizia Privata, di CILA tardiva ai sensi dell'art 3 della L.R. 16/2016 per la nuova distribuzione planimetrica e conseguente aggiornamento catastale (DOCFA). Di seguito, comunque, si rappresenta, nel rispetto della struttura originaria dell'immobile, una proposta progettuale di nuova e futura distribuzione.

Il costo stimato per il solo ripristino dello stato dei luoghi sia al piano terzo che al piano superiore realizzando la copertura originaria, a seguito di computo metrico estimativo redatto utilizzando il Prezziario Regionale Sicilia 2024, ammonta a € 39.271,51 più IVA, pertanto € 43.198,66; il costo per i diritti istruttori per presentazione SCIA ammontano a € 250,00, le spese tecniche previste per SCIA più Autorizzazione Sismica si presumono € 2.500,00; i diritti istruttori (Cila tardiva) pari a € 150,00 più la sanzione amministrativa prevista di € 1.000,00 più le spese tecniche per un importo di € 500,00 e infine il costo di € 350,00 per la nuova catastazione (Docfa)

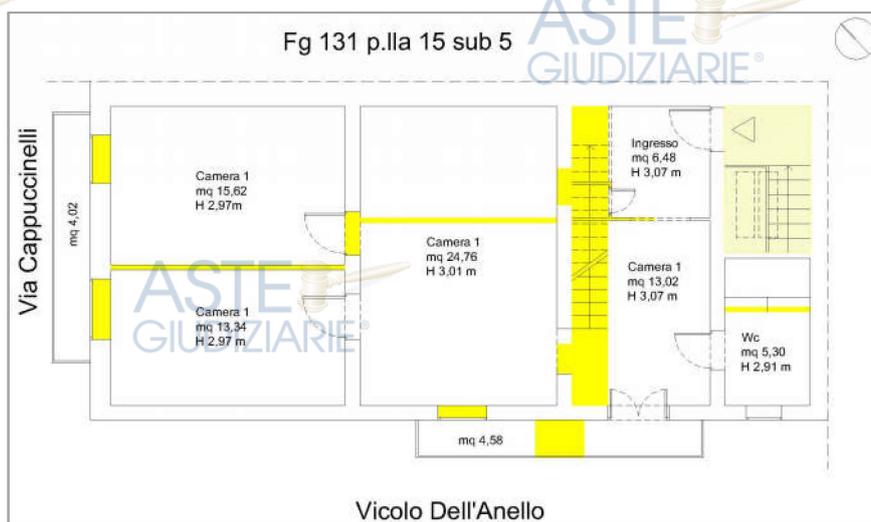
Da tali risultati è evidente che le difformità riscontrate e nello specifico: la trasformazione di porte finestre in finestre con la sostituzione di infissi in alluminio e serrande, l'ampliamento di un balcone, la costruzione di una scala che conduce ad un piano superiore con la modifica delle altezze e sagoma della falda di copertura tramite la realizzazione di un solaio di copertura a terrazzo e la costruzione di un nuovo volume, non possono essere regolarizzate perché in netto contrasto con gli strumenti urbanistici ed il regolamento edilizio che norma il Centro Storico della Città di Palermo. Si precisa, altresì, che per l'abuso riguardante la realizzazione del piano terrazzo ed il volume costruito, non risulta alcun ordine di demolizione né è possibile prevedere l'emissione di un provvedimento in tal senso, ma in ogni caso è bene prevedere e considerare il ripristino dello stato originario dei luoghi così da rendere l'immobile legittimo.

Planimetria di rilievo attuale piano 3° con indicazione delle eventuali difformità

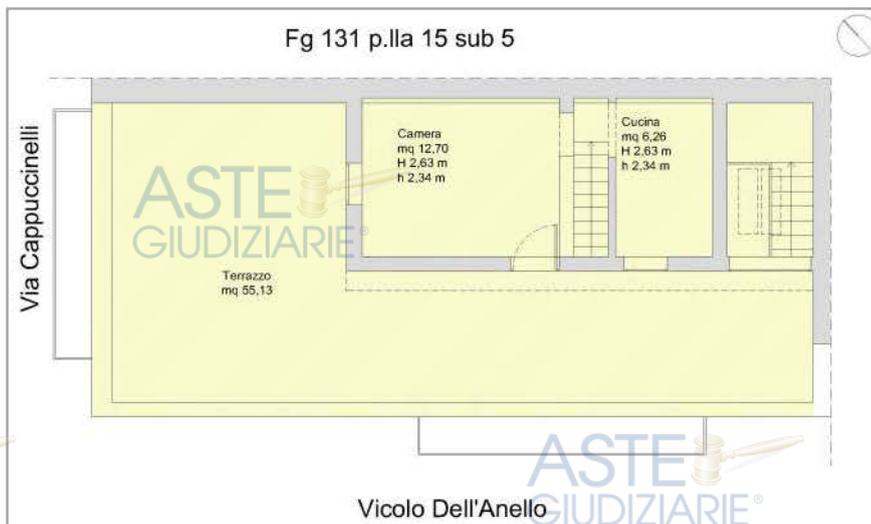
Planimetrie di rilievo attuale piano superiore con indicazione delle eventuali difformità rispetto alla planimetria catastale
