COMUNE DI PADOVA

EDIFICIO IN VIA FACCIOLATI 37

Giudice Dott. Amenduni RG n. 8458/2016

### RELAZIONE STATICA

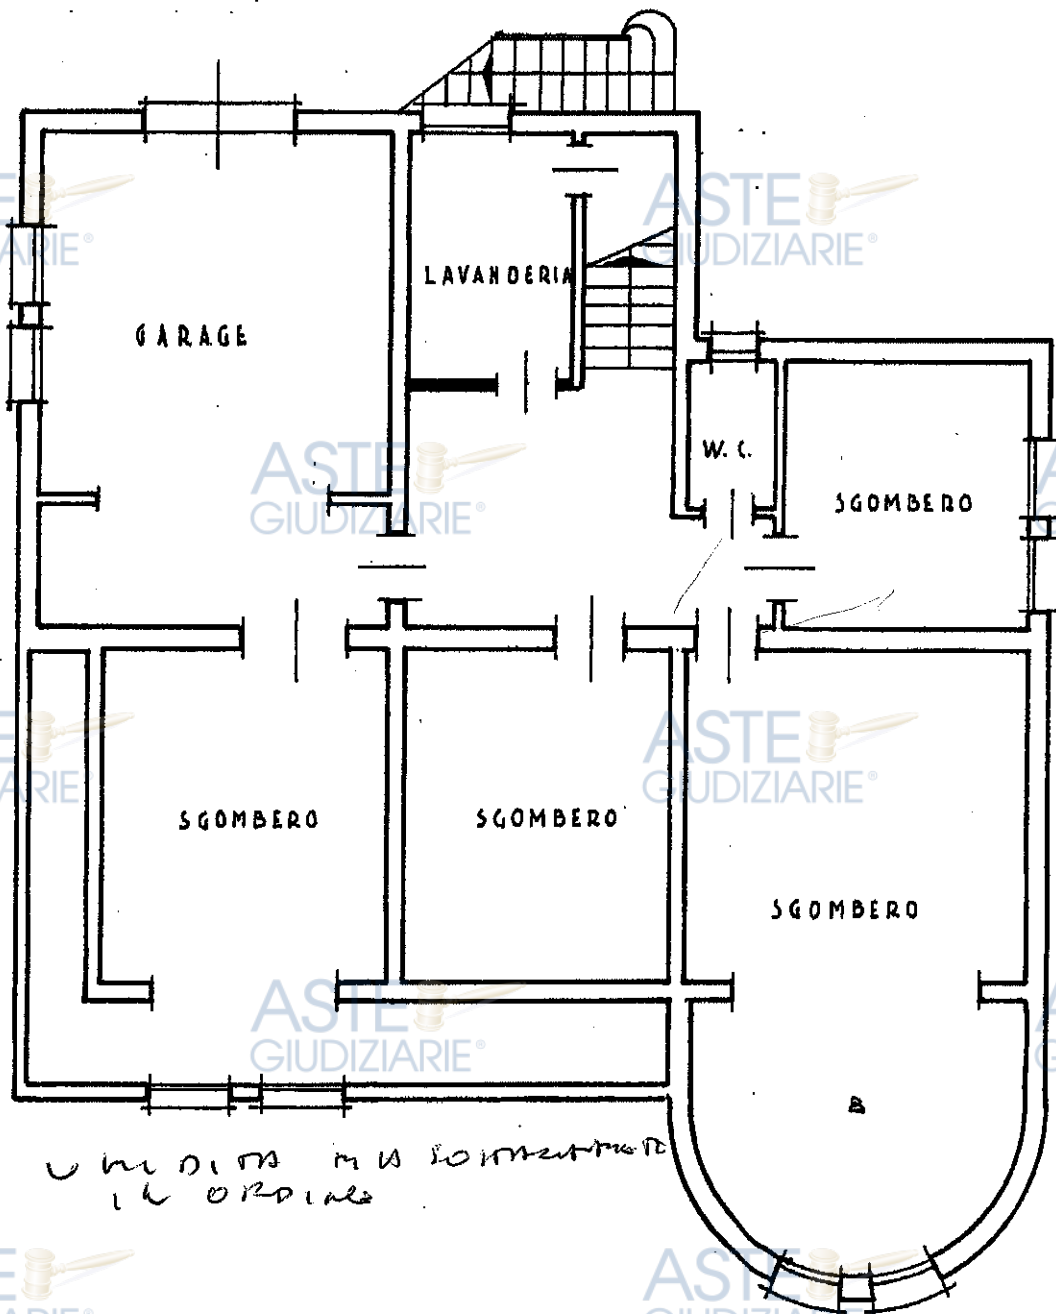
PIANTA PIANO TERRA (SEMINTERRATO)

INTERRATO si sono esaminate le varie stanze effettuando battute su tutti gli intradossi dei solai e controllando le pareti.

I solai appaiono stabili e le pareti non presentano cavillature o lesioni tali da far dubitare della loro stabilità , ovviamente i locali risentono della presenza di umidità, anche di risalita, comunque possono essere visitati senza problemi.

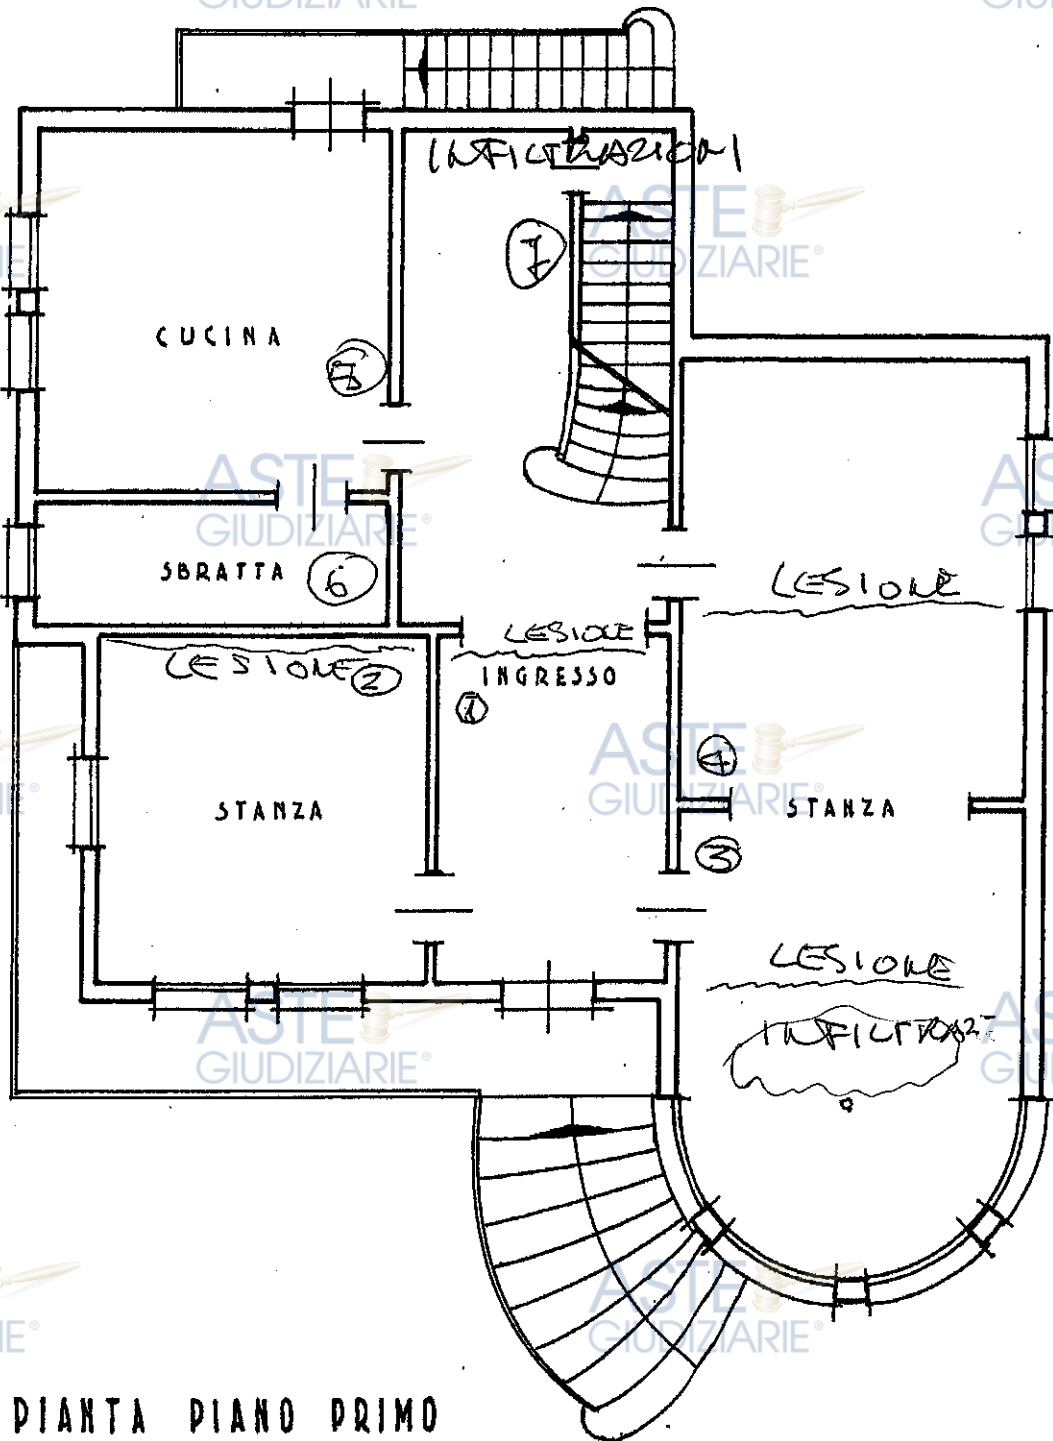
PIANTA PIANO PRIMO  
(Riassunto)

1 INGRESSO Il soffitto è in ordine salvo una lesione con leggero suono a vuoto, comunque attualmente stabile, nella zona indicata in pianta. Può essere visitato.

2 STANZA Si ripete quanto riportato per la zona 1 con lesione rilevata come indicato in pianta, può essere visitata.

3-4 STANZA è presente una importante infiltrazione a soffitto nella stanza 3 nella zona indicata, con presenza di lesione. Si consiglia la visita stando sulla porta. Nella stanza 4 il soffitto è in ordine salvo una lesione con leggero suono a vuoto, comunque attualmente stabile, nella zona indicata in pianta. Può essere visitata.

5 CUCINA il soffitto è in ordine, le pareti sono ricoperte di carta da parati comunque appaiono in ordine, può essere visitata.

6 SBRATTA il soffitto è in ordine, le pareti sono ricoperte di carta da parati, comunque appaiono in ordine, può essere visitata.

7 VANO SCALA sono presenti infiltrazioni dove indicato in pianta, tuttavia non sono state rilevate situazioni di pericolo, può essere visitato.

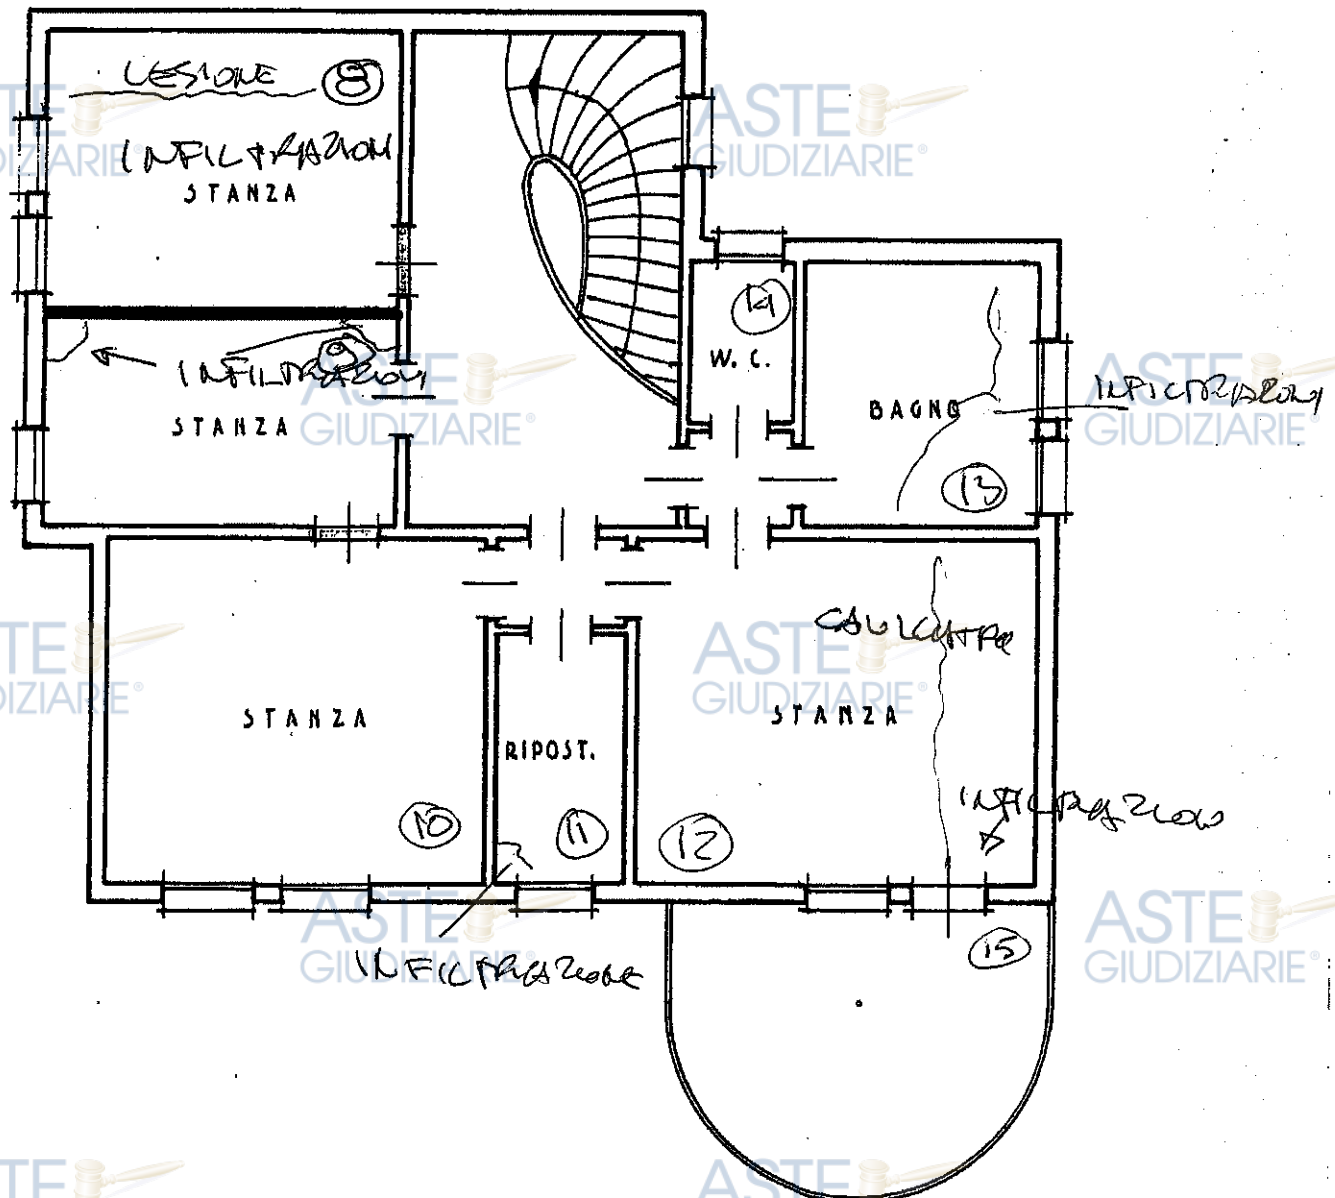
PIANTA PIANO SECONDO

8 STANZA è presente una importante infiltrazione a soffitto nella zona indicata con presenza di lesione, si consiglia la visita stando sulla porta.

9 STANZA sono presenti infiltrazioni a soffitto nelle zone indicate comunque le strutture sono in ordine, può essere visitata.

10 STANZA le strutture sono in ordine, può essere visitata.

11 RIPOSTIGLIO è presente un'infiltrazione a soffitto nella zona indicata, comunque le strutture sono in ordine, può essere visitato.

12 STANZA è presente una infiltrazione a soffitto nella zona indicata con presenza di lesione, si consiglia la visita evitando la zona indicata, meglio se stando sulla porta.

13 BAGNO è presente una infiltrazione a soffitto nella zona indicata con presenza di lesione, si consiglia la visita evitando la zona indicata, meglio se stando sulla porta.

14 WC Qualche cavillatura modesta a soffitto, le strutture sono però in ordine, può essere visitata.

15 TERRAZZO con riferimento alla sottostante stanza 3 meglio evitare l'accesso.
