# TRIBUNALE DI PADOVA

**RG. n. 125/2025**

**INTEGRAZIONE**

## RELAZIONE D'INTEGRAZIONE

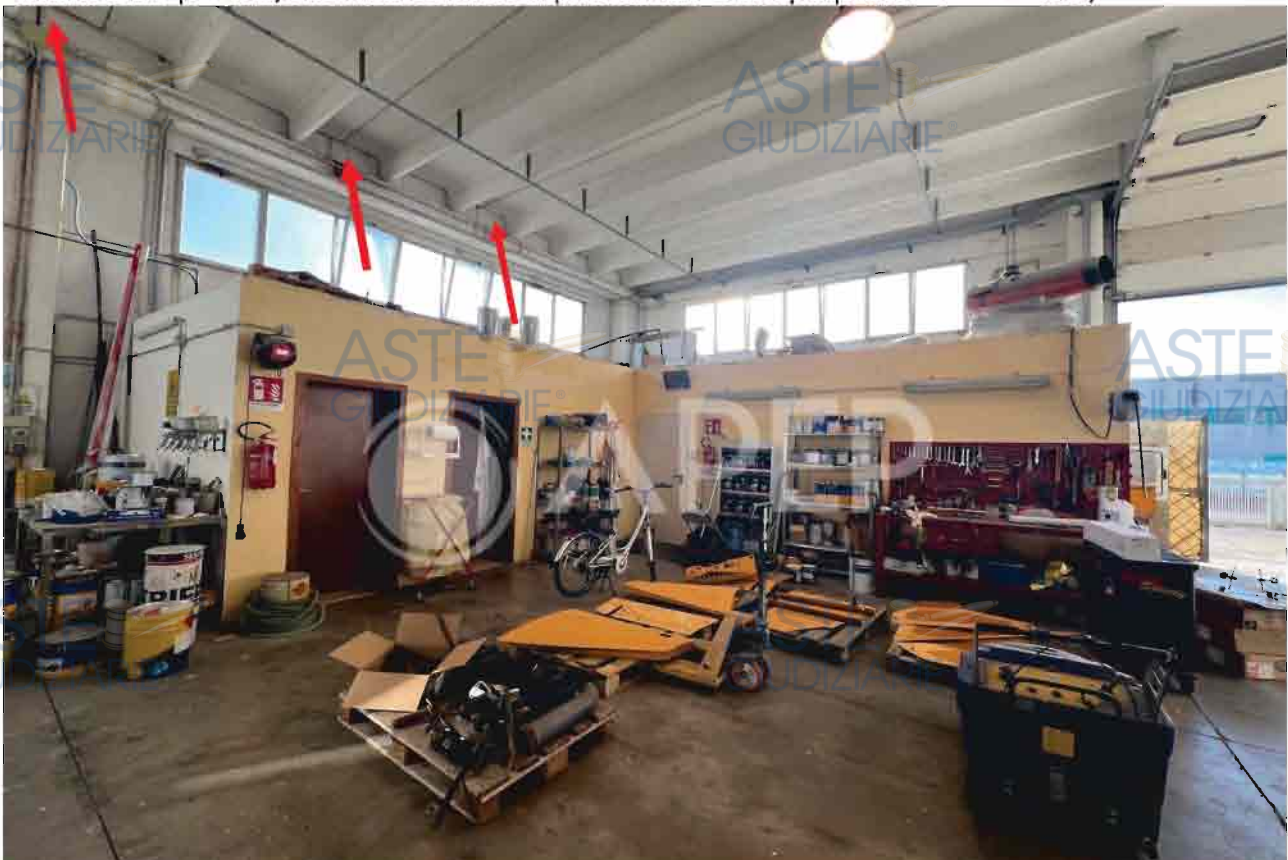
Capannone Lotto 2: sulla parete est in corrispondenza del tetto, tra la 4<sup>a</sup> e la 5<sup>a</sup> e tra la 6<sup>a</sup> e la 7<sup>a</sup> trave, nonché sul 2° pilastro, si evincono tracce di percolazione d'acqua provenienti dal tetto;

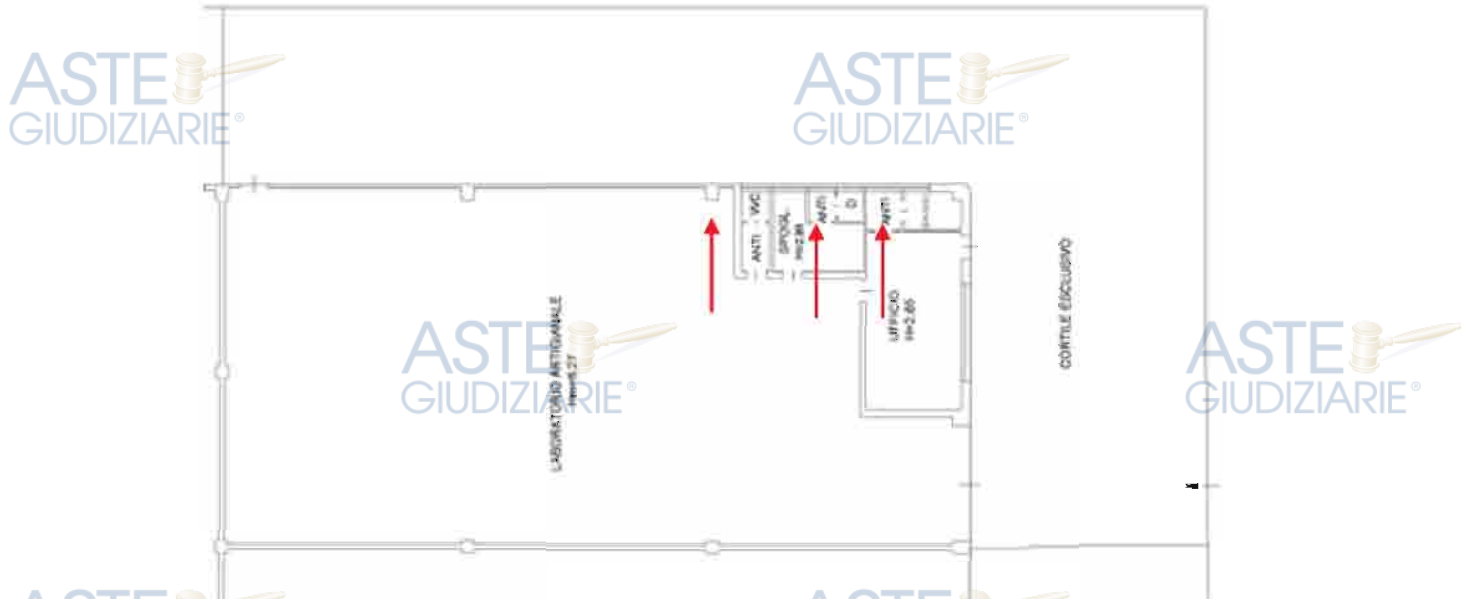
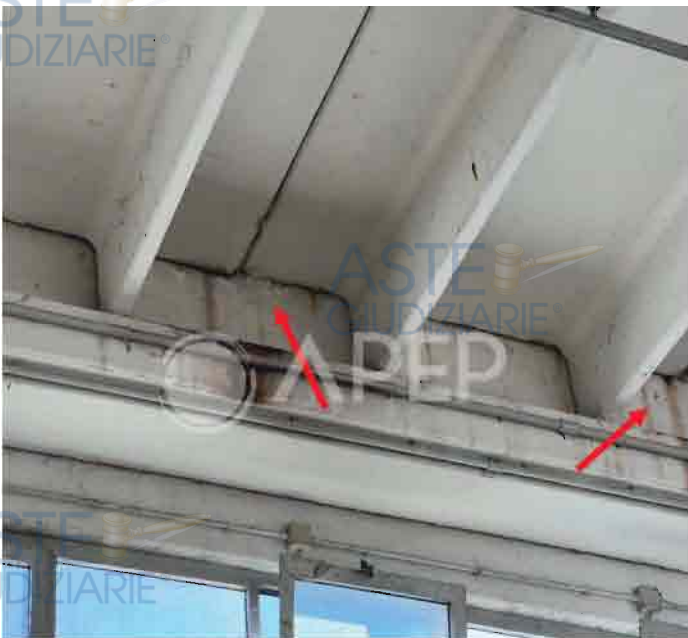
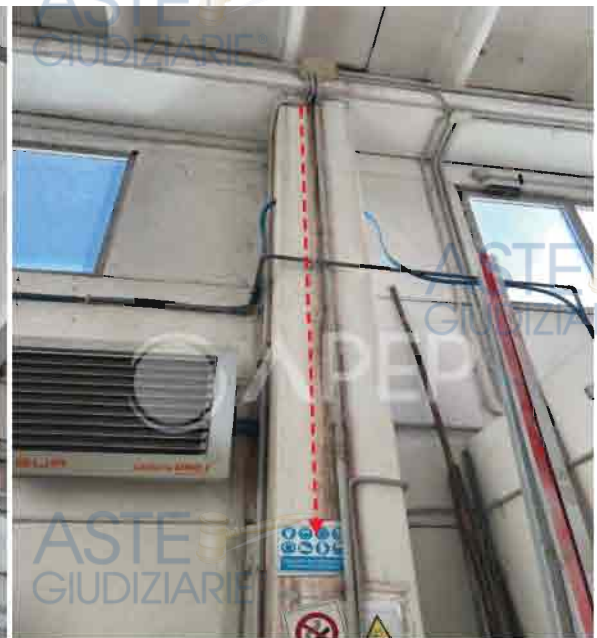
In particolare, le tracce su indicate sono puntualizzate in alcune parti del capannone e riguardano

solo la parete est del medesimo;

Come si evince dalle immagini su esposte e che seguono, le tracce di infiltrazione sono puntualizzate e non diffuse su tutta la parete.

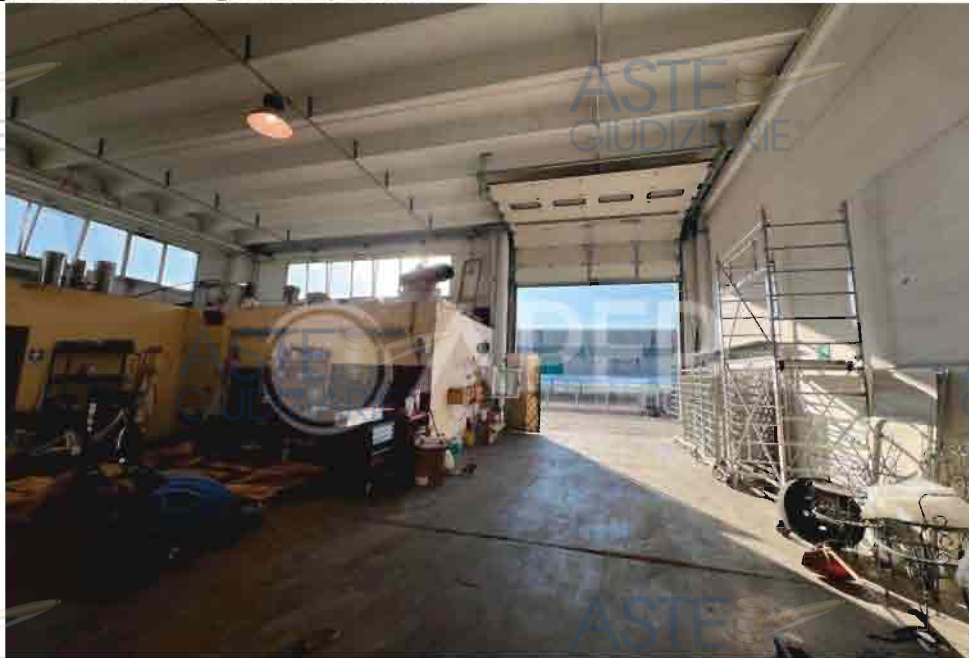
Altre parti del capannone non sono interessate da fenomeni di infiltrazioni come si evince dalle

riprese fotografiche che di seguito si riportano.

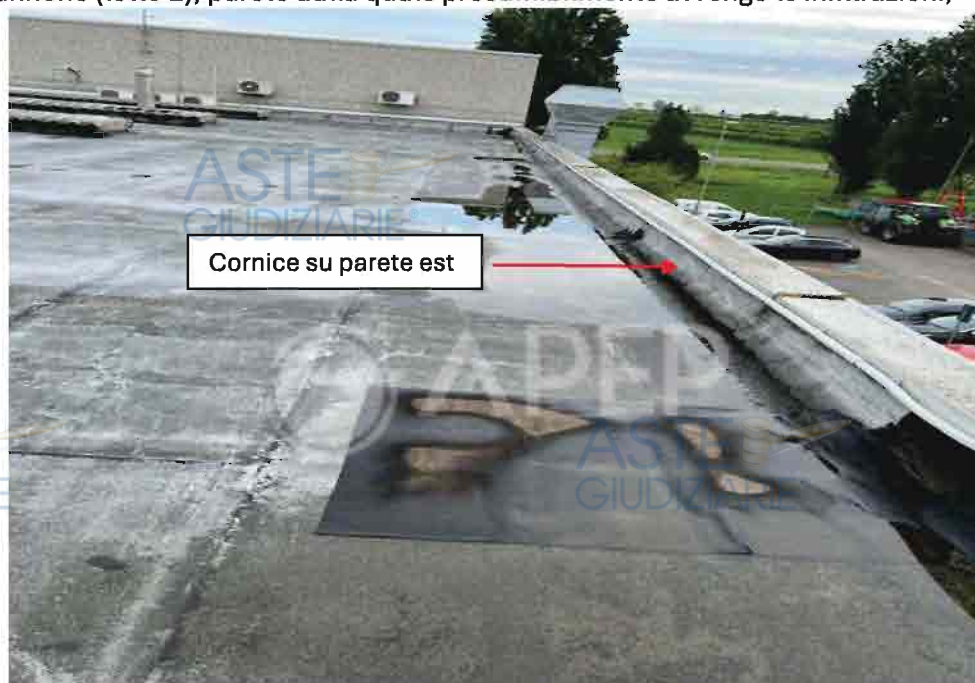
Dati i su esposti rilievi, lo scrivente procedeva all'ispezione del tetto in corrispondenza della parete est del capannone (lotto 2), parete dalla quale presumibilmente avvengo le infiltrazioni;

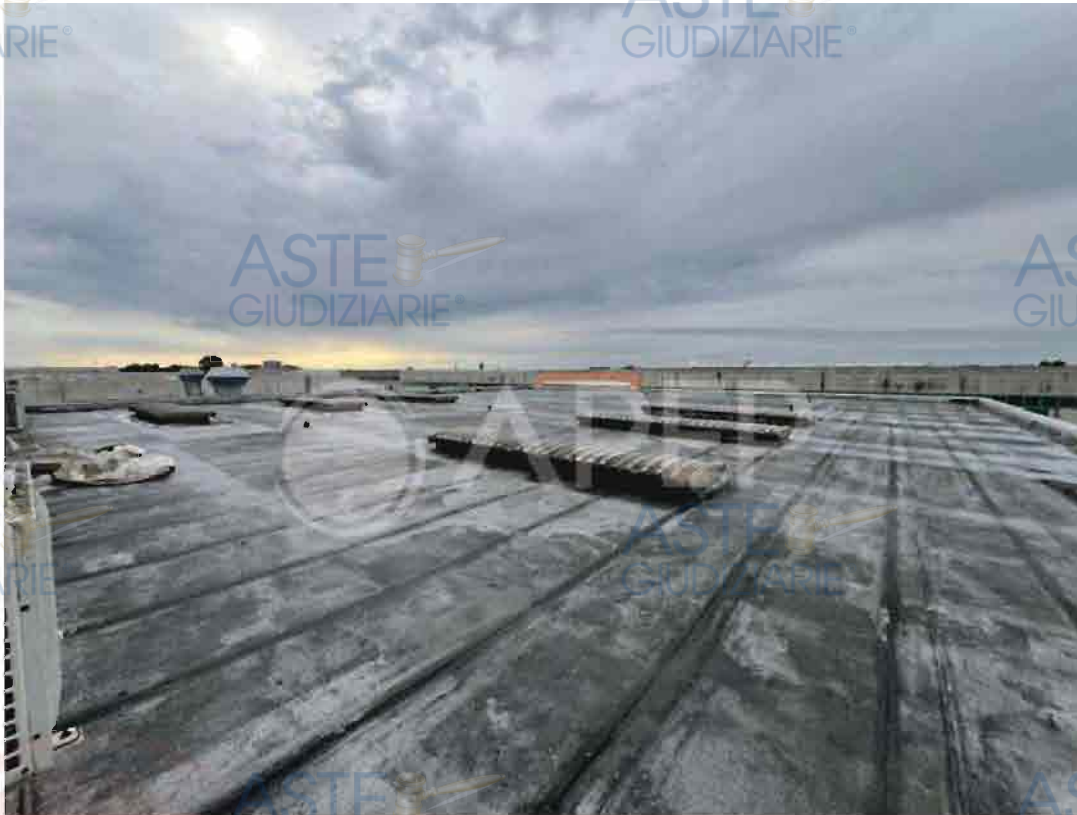
L'analisi dei luoghi ha palesato alcune rappezze della guaina di impermeabilizzazione che

inducono a pensare a vecchie riparazioni; come si evince dalle immagini che seguono, il formarsi di pozzanghere e la mancata presenza di attuali infiltrazioni o bagnamento dei muri nei locali sottostanti, sottintende la giusta tenuta della guaina in condizioni di ordinari fenomeni metereologici.

*Panoramica sulla copertura da sud ovest*

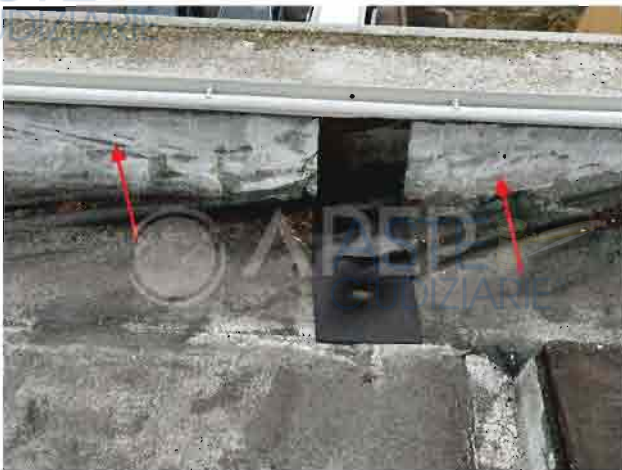
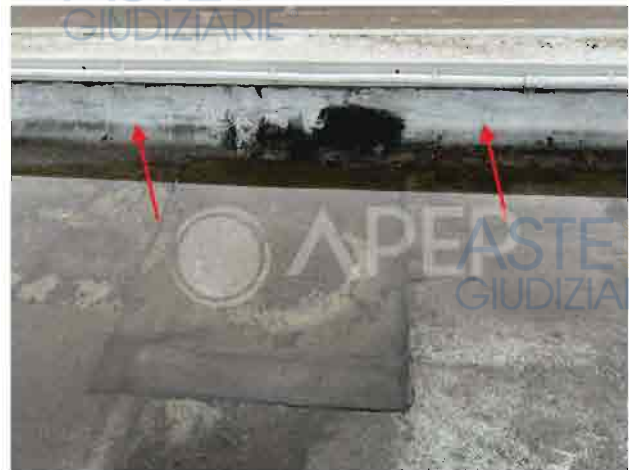
Si è verificato invece, in corrispondenza del risvolto della guaina incollata alla veletta del tetto (indicata con le frecce rosse nell'immagine che segue), un principio di distacco dal supporto murario che con buona probabilità sotto l'effetto della pioggia battente proveniente da direzione ovest verso est, durante fenomeni di notevole intensità, potrebbe lasciare trapelare l'acqua che percolando tra guaina e muratura verticale filtrerebbe all'interno dei locali sottostanti.

Date le su esposte deduzioni, lo scrivente ritiene che l'eventuale infiltrazione lamentata in momenti di pioggia molto intensa, si possa risolvere rincollando la guaina alla velina del capannone con un costo che in via equitativa si può attestare sui 2.000 €. ; altre valutazioni sono illustrate nelle considerazioni riportate nei paragrafi successivi.

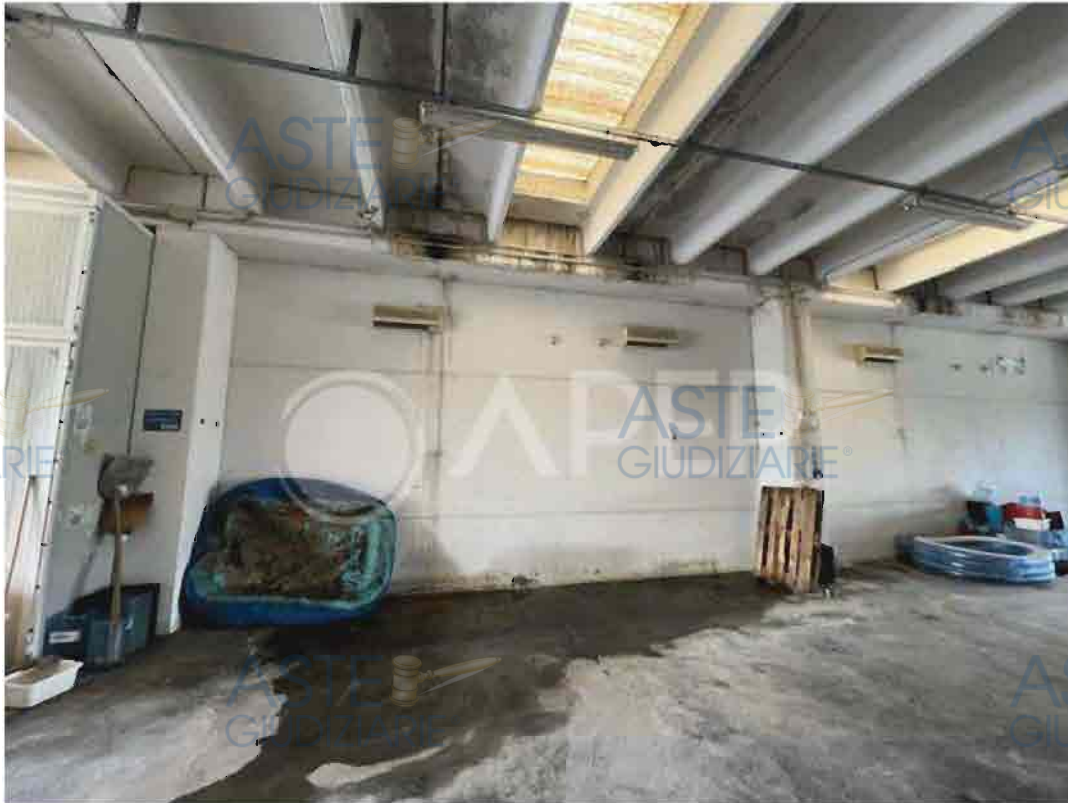
**Capannone Lotto 3:** Durante il sopralluogo del 21.04.2026, poche ore dopo un'intensa pioggia accompagnata da raffiche di vento proveniente da est verso ovest, si è rilevato il percolamento d'acqua dal tetto, circostanza non rilevata nel sopralluogo precedente in condizioni metereologiche buone (durante il primo sopralluogo lo scrivente rilevò tracce dell'infiltrazione asciutte ma non la percolazione dell'acqua).

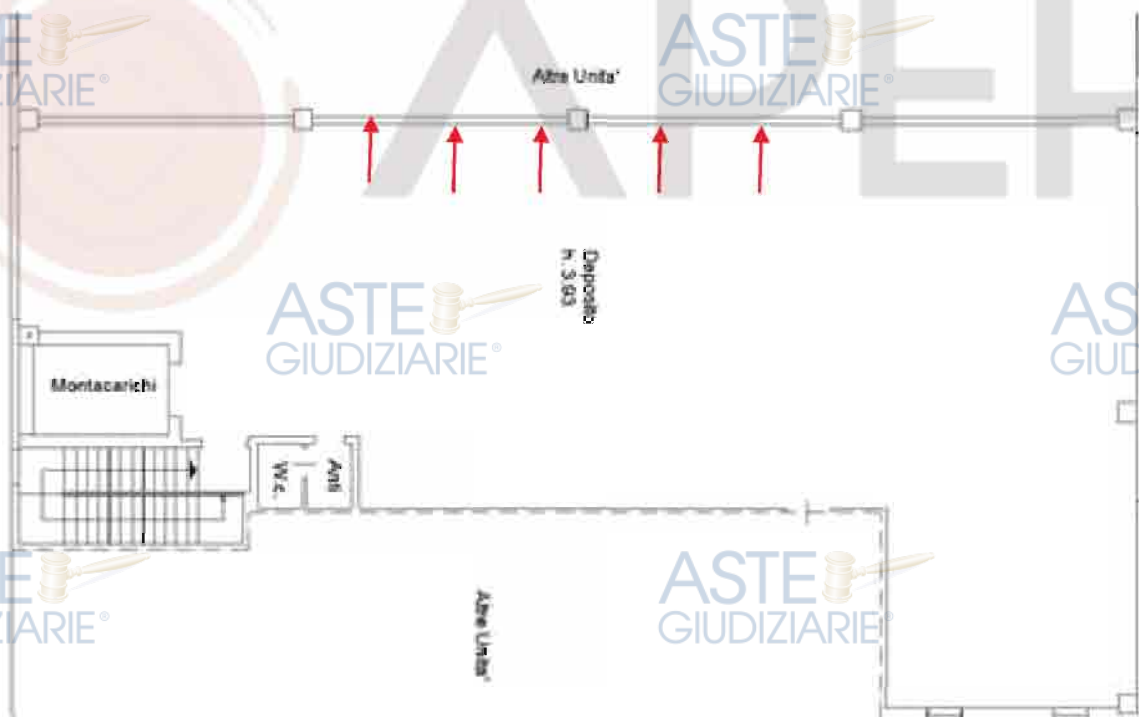
pianta piano primo

Detta circostanza vede interessati diversi punti della parete ovest in corrispondenza tra tetto e strutture verticali.

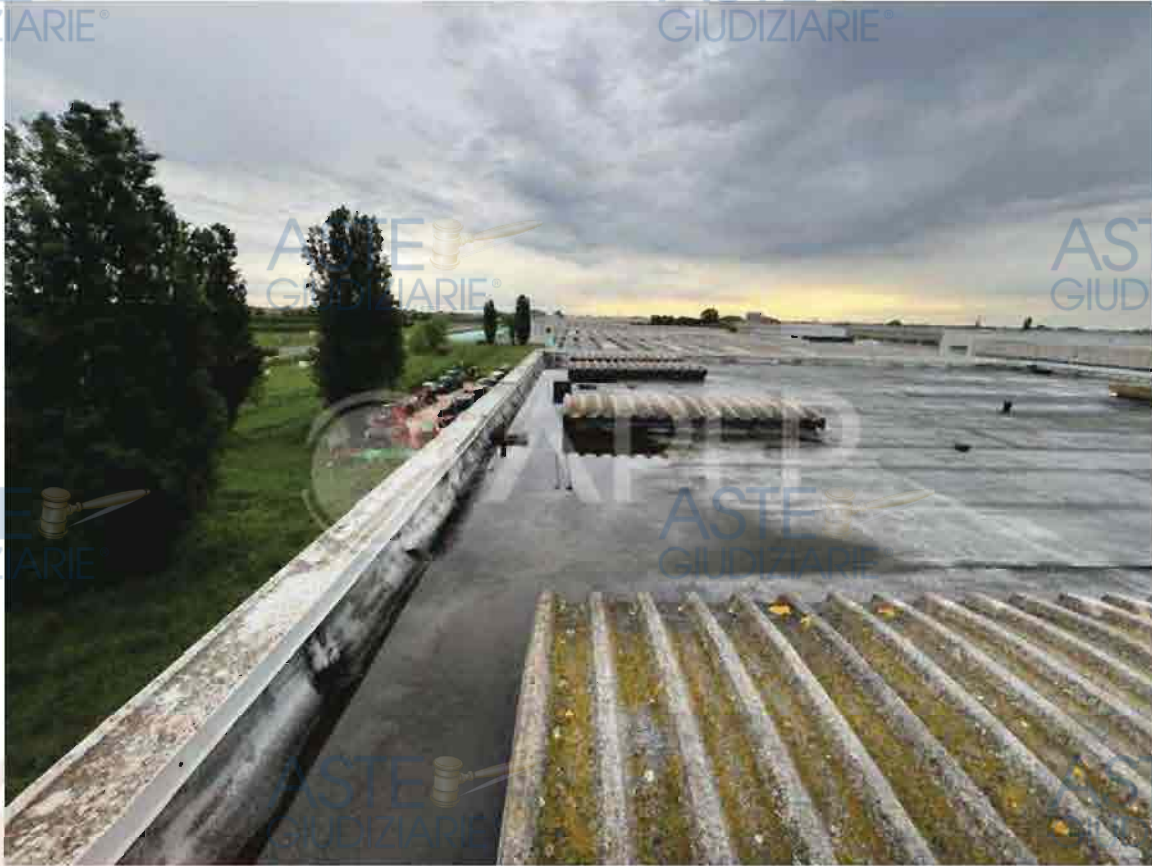
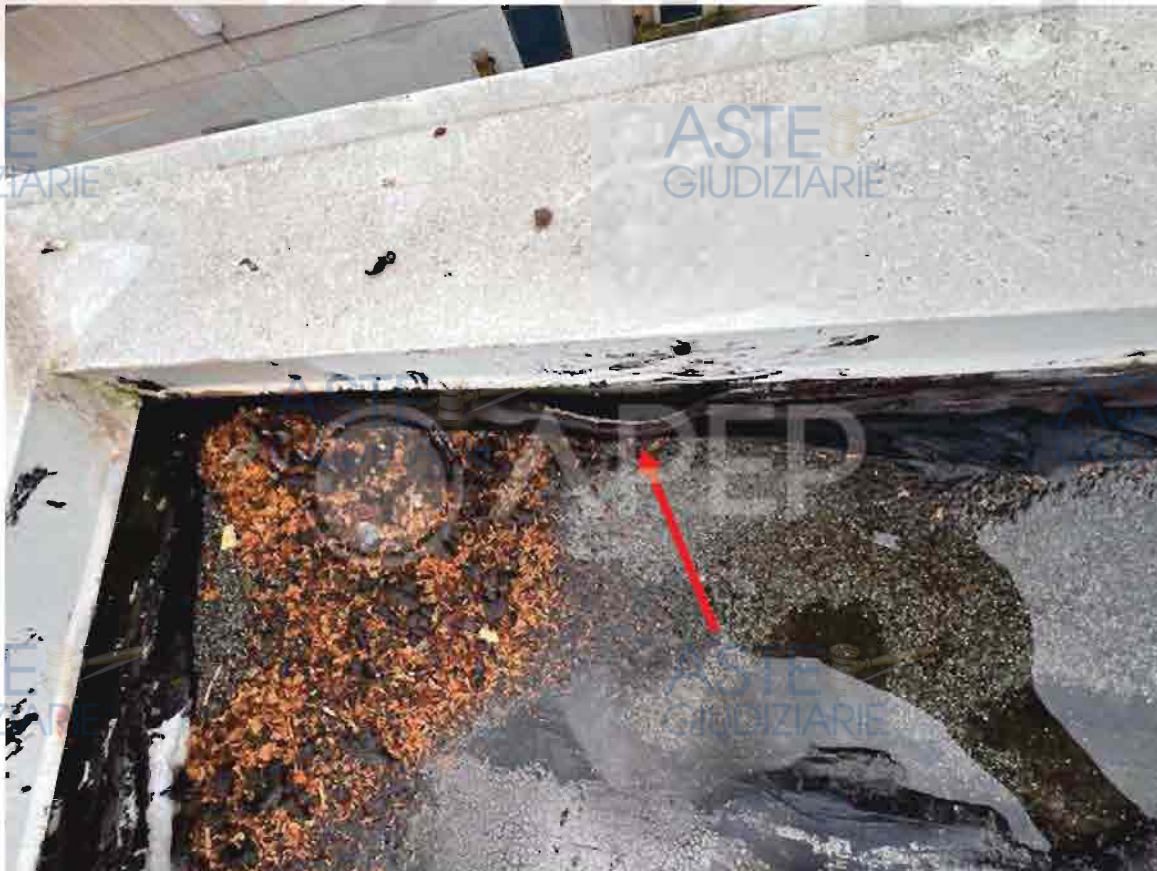
Nella parte di tetto corrispondente alle infiltrazioni si rilevano sostanzialmente le stesse casistiche

rilevate per il capannone di cui al lotto 2, con presenza di pozzanghere di acqua sulla parte piana del tetto (guaina che quindi impermeabilizza) e distacco della guaina dalla veletta verticale.

Dall'immagine su riportata è facile presupporre che l'acqua battente proveniente in modo orizzontale

per effetto del vento, si insinui tra guaina e veletta del tetto per poi percolare lungo la muratura e filtrare all'interno dei locali sottostanti; il distacco della guaina, più accentuato che per il lotto 2, ovviamente cagiona fenomeni di infiltrazione più intensi e palesi.

Date le su esposte deduzioni, lo scrivente ritiene che si possa risolvere l'infiltrazione con una riparazione che preveda il re-incollaggio della guaina alla velina del tetto, con un costo che in via equitativa si può attestare sui 2.000 €.; altre valutazioni sono illustrate nelle considerazioni di seguito riportate.

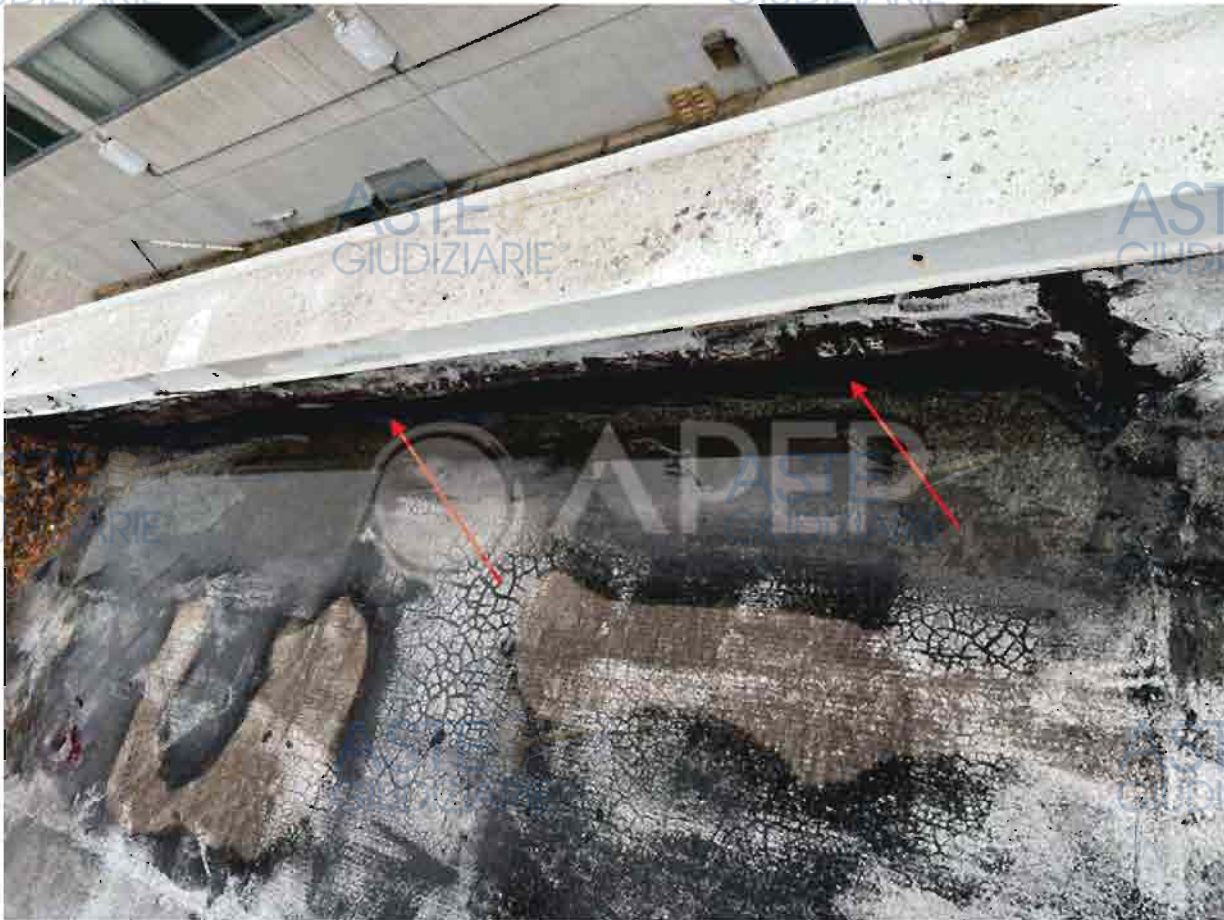
Appare altresì evidente che negli anni, già altre volte si sia intervenuti alla riparazione e sistemazione delle criticità evidenziate.

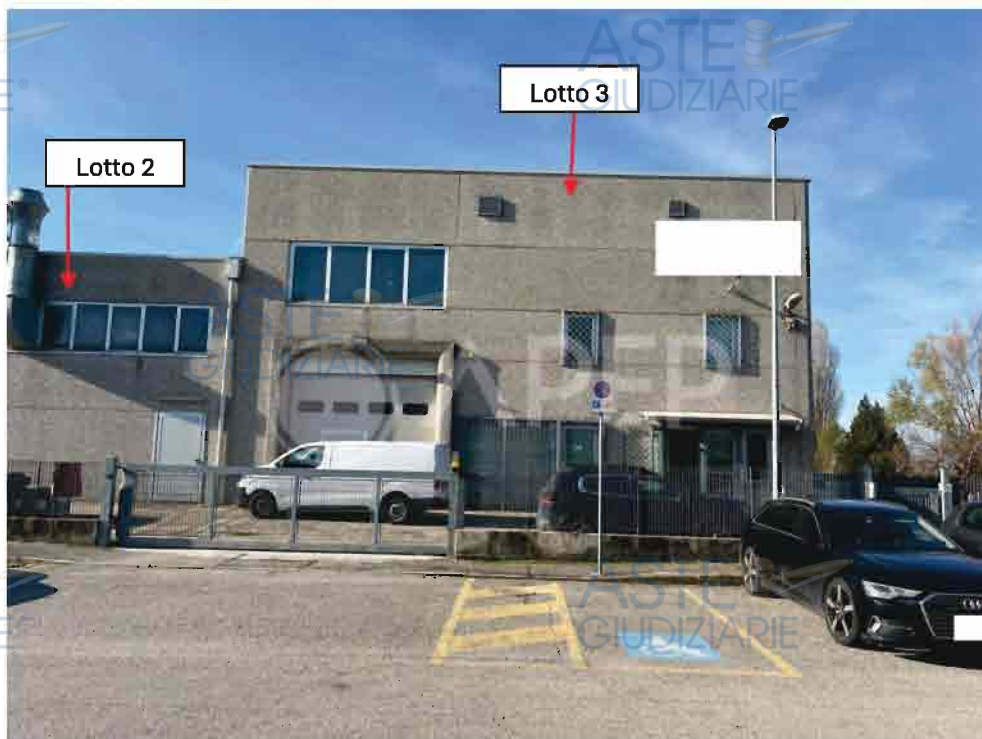
All'uopo si fa presente che la struttura del tetto è tale da consentire eventuali interventi di rifacimento operando in modo indipendente per i singoli lotti attribuiti.

In particolare, il fabbricato di cui al lotto 3 risulta più alto e separato dagli altri lotti, mentre il lotto 1 e il lotto 2 sono suddivisi cielo terra nella mezzeria del tetto, per cui laddove i possibili assegnatari dei lotti volessero, una volta acquisito l'immobile, eseguire il rifacimento dell'impermeabilizzazione, potrebbero procedere indipendentemente dalle scelte dei proprietari delle altre unità.

**Si consiglia ai potenziali acquirenti di tenere in giusta considerazione il rifacimento dell'impermeabilizzazione del tetto, magari adottando una tipologia costruttiva meno "semplicitistica ed economica" dell'attuale (magari dotata pure di coibentazione), in modo da garantire una più sicura tenuta e una più lunga durata dell'impermeabilizzante.**
