Fallimento:	n° 01/2024 R.F.
--------------------	------------------------

Stima immobili in Vasto (CH)

- RELAZIONE PERITALE -

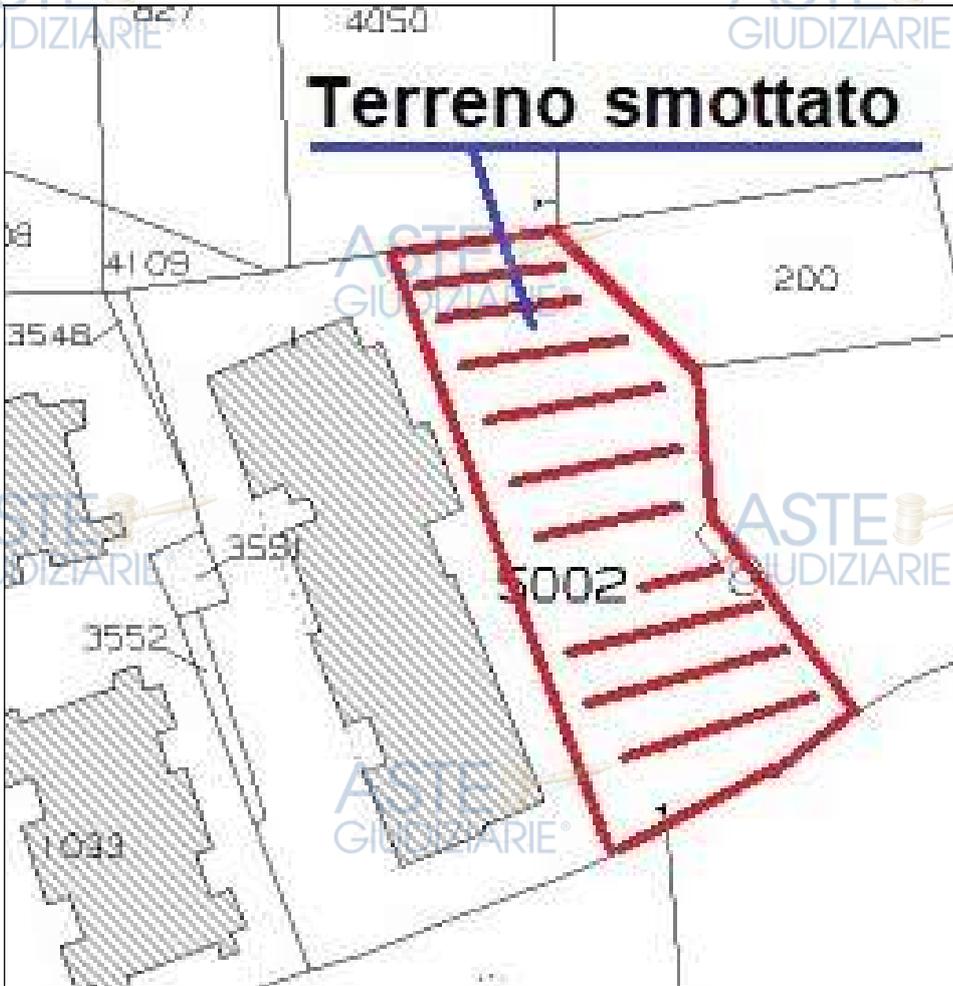
Particolare terreno smottato (ex posti auto) (elaborazione di massima del sottoscritto perito)

I posti auto di cui ai Sub. **11-13-15-18-19-20-21-22-23-24-25** non esistono più, poiché a causa del verificarsi di uno smottamento del terreno a Nord- Est sono franati a valle sullo strapiombo e sono stati cancellati, pertanto l'area attualmente è inutilizzabile se non previo consolidamento della stessa.

Naturalmente il consolidamento dell'area in oggetto, destinata a parcheggi implica ingenti costi monetari, con sistemi di progettazione complessi, di ingegneria avanzata con pali di fondazione a profondità elevate, gettate di cemento armato con gabbie metalliche di tenuta ed inerti, dato il dislivello da superare.

Tale intervento implica che i costi di progettazione e di realizzazione superano di gran lunga il valore degli 11 posti auto, pertanto si presume che la situazione si consolidi nel tempo così come oggi è nello stato di fatto ed i posti auto restino ex.

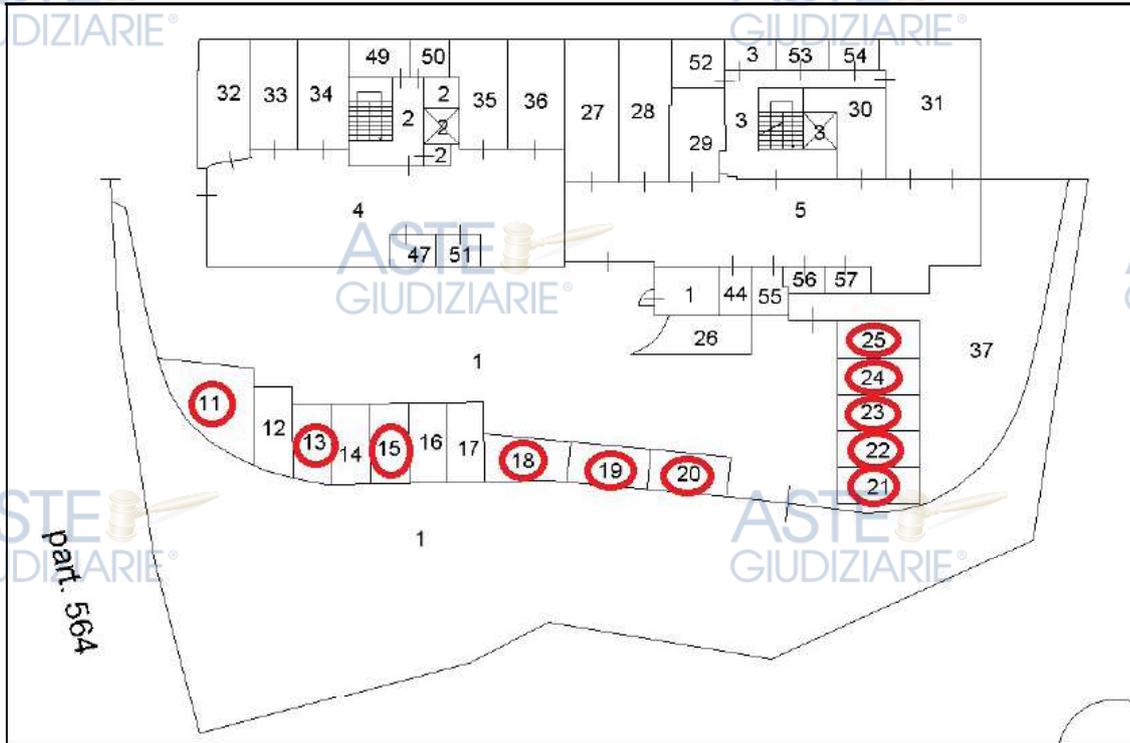
Elaborato planimetrico Posti Auto – Fig. 31, P.Illa 5002 (detti posti auto **O** non esistono più, per smottamento)

Il sottoscritto perito stimatore suggerisce di effettuare una pratica "DOCFA" per soppressione immobili presso l'Agenzia delle Entrate/Catasto di Chieti, allegando foto e dichiarazioni del tecnico con le planimetrie esistenti. A tal punto le rendite tornano a zero e gli immobili non producono redditi con sgravio fiscale sulla Curatela.

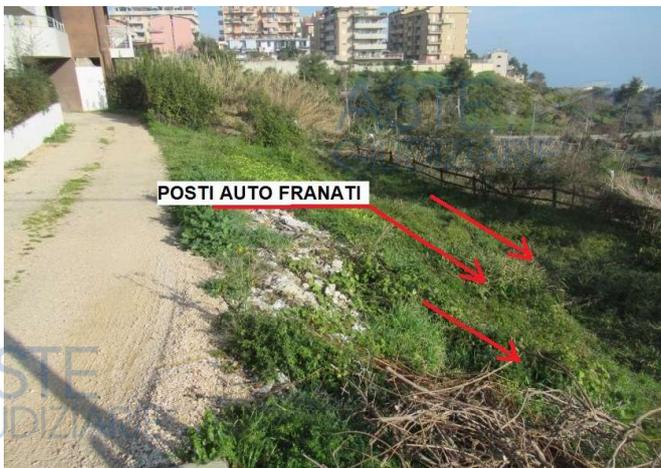
Foto 2 – Posti Auto franati da sub. 11 a sub. 20

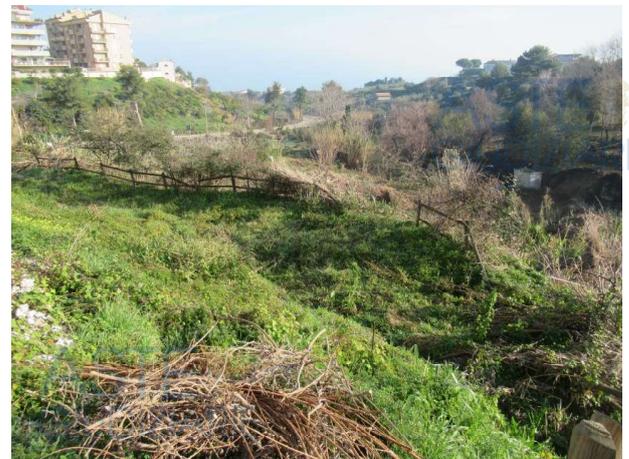
Foto 3 – Veduta smottamento a valle

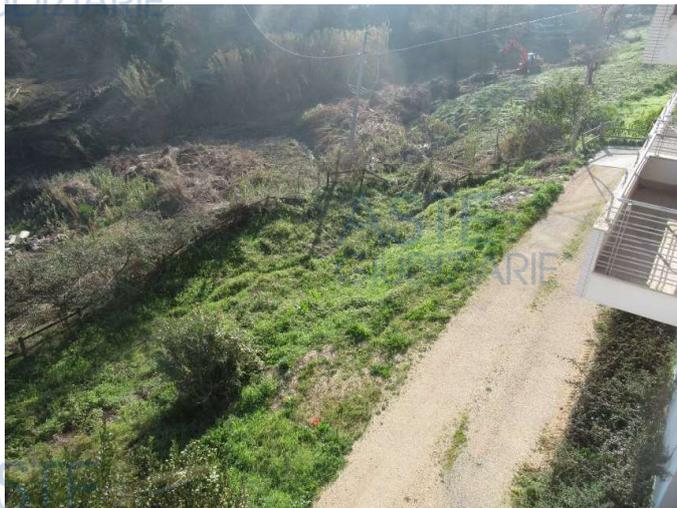
Foto 4 – Veduta frana dall'alto

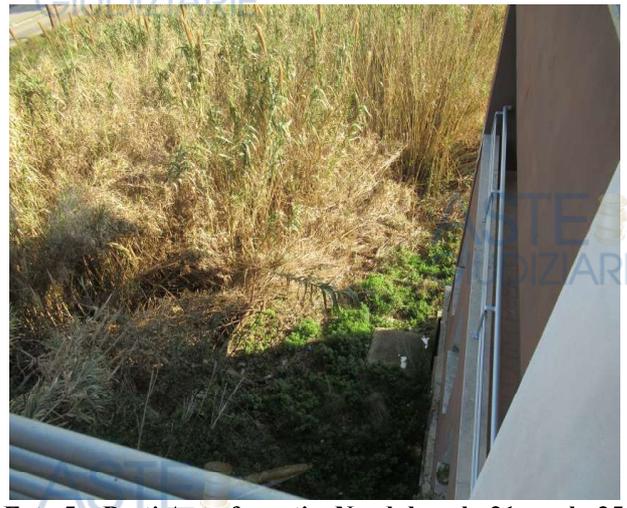
Foto 5 – Posti Auto franati a Nord da sub. 21 a sub. 25

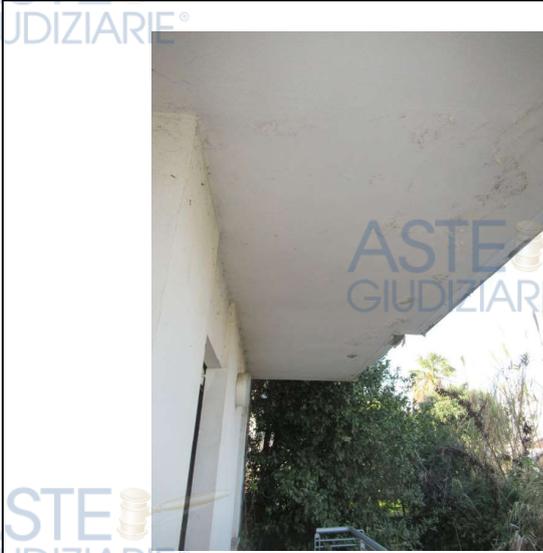
Foto 18 – Balcone Appartamento (parti ammalorate)

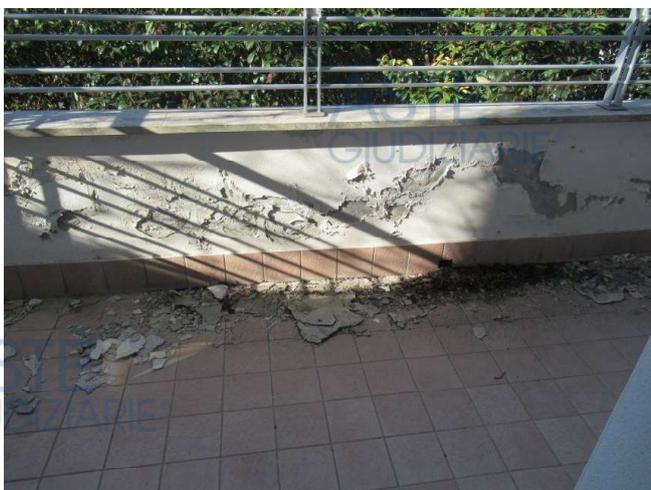
Foto 22 – Balcone P. 1° (parti ammalorate)

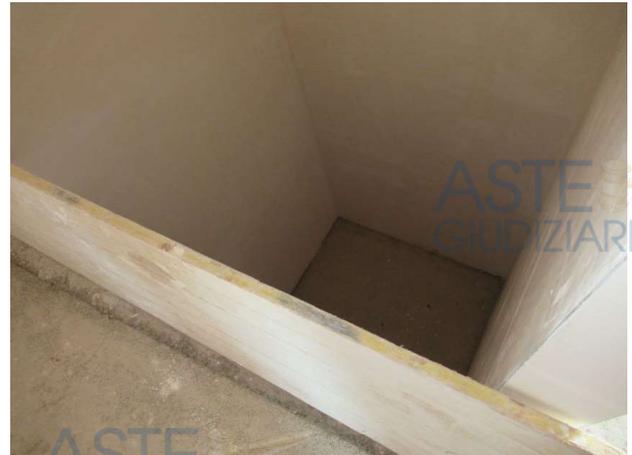
Foto 25 – Vano scala non realizzato

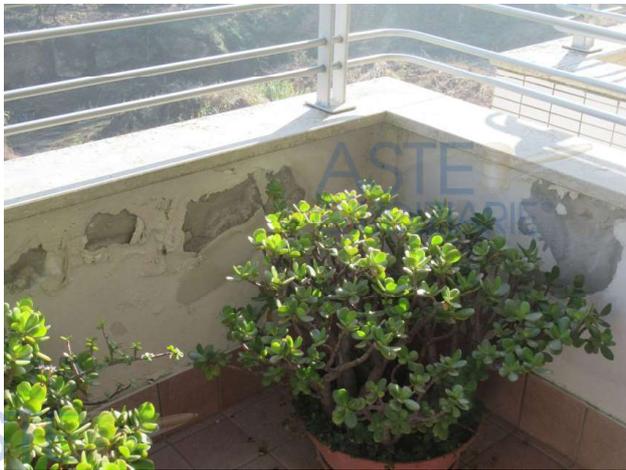
Foto 32 – Balcone P. 1° (parti ammalorate)

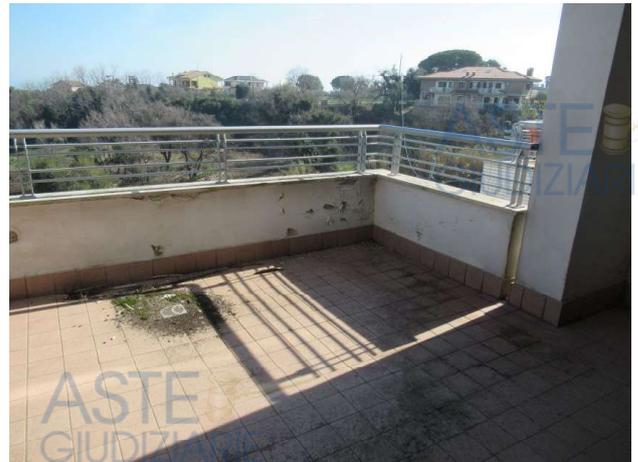
Foto 41 – Balcone appartamento (parti ammalorate)

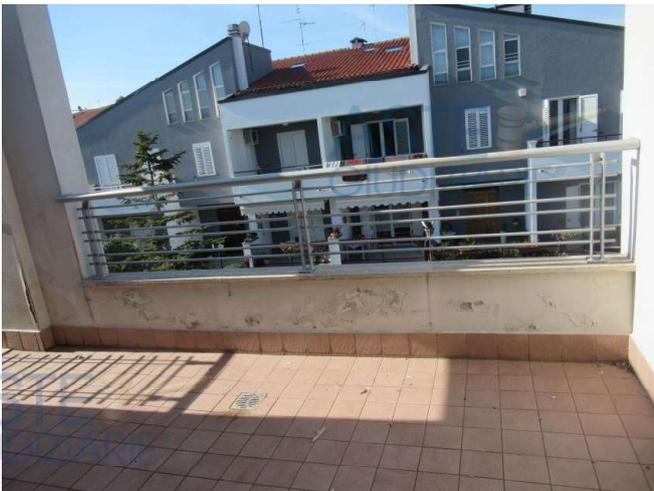
distacchi di intonaco e così pure la volta dei sottobalconi. Internamente ci sono le travi lamellari in legno a vista (vedere documentazione fotografica da foto n° 42 a foto n° 47).

Foto 46 – Balcone appartamento (parti ammalorate)
