## **TRIBUNALE DI RAGUSA**

### **Causa civile n° 64/2024**

**OGGETTO:** ESECUZIONE IMMOBILIARE ISCRITTA AL N° 64/2024.

## **RELAZIONE DEL CONSULENTE TECNICO D'UFFICIO**

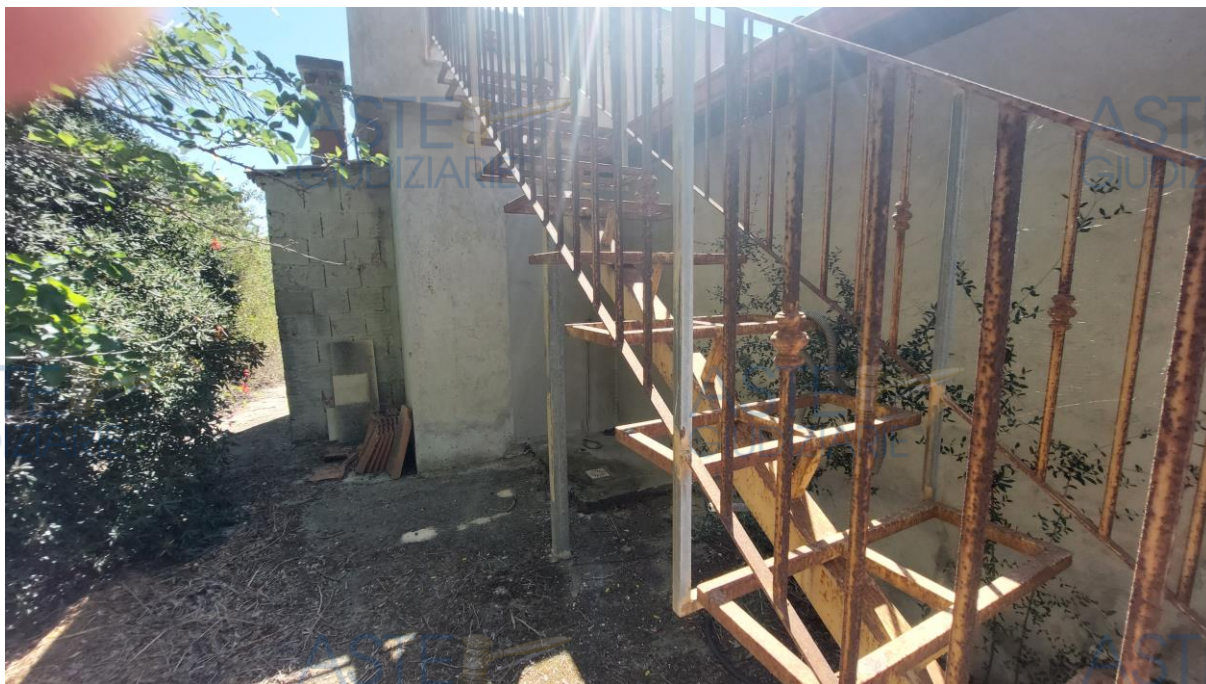
**Foto 01. Scala e pseudo barbecue**

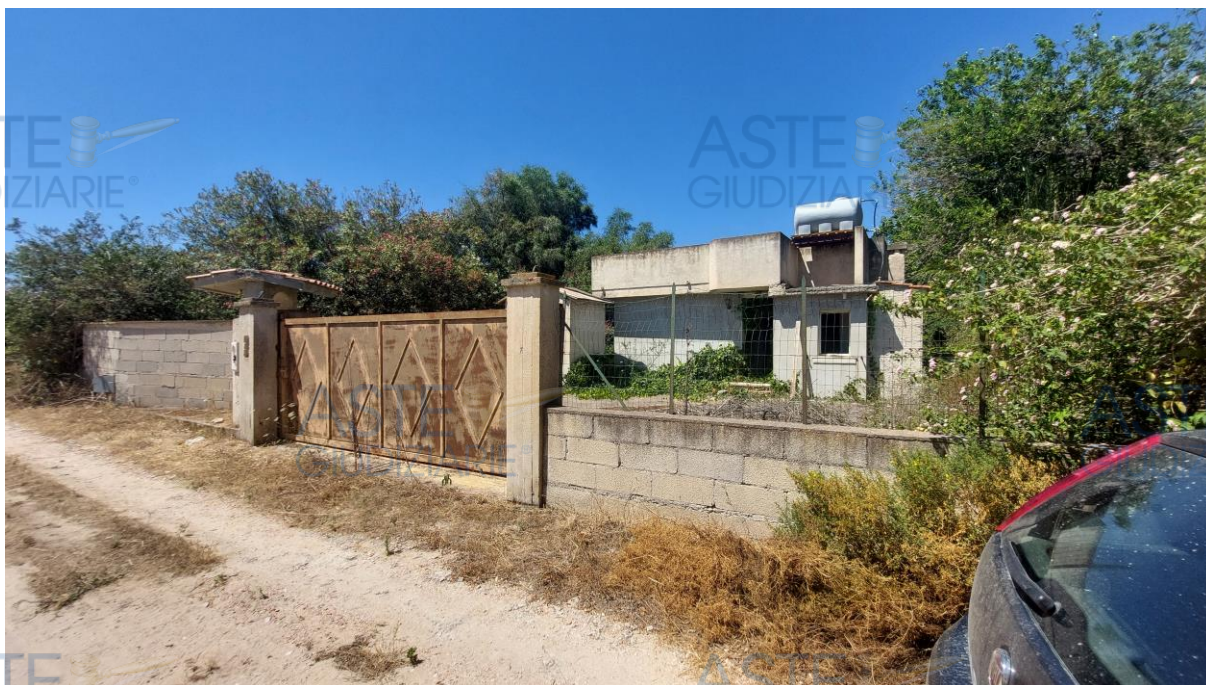
**Foto 02. Vista prospetto dalla trazzera**

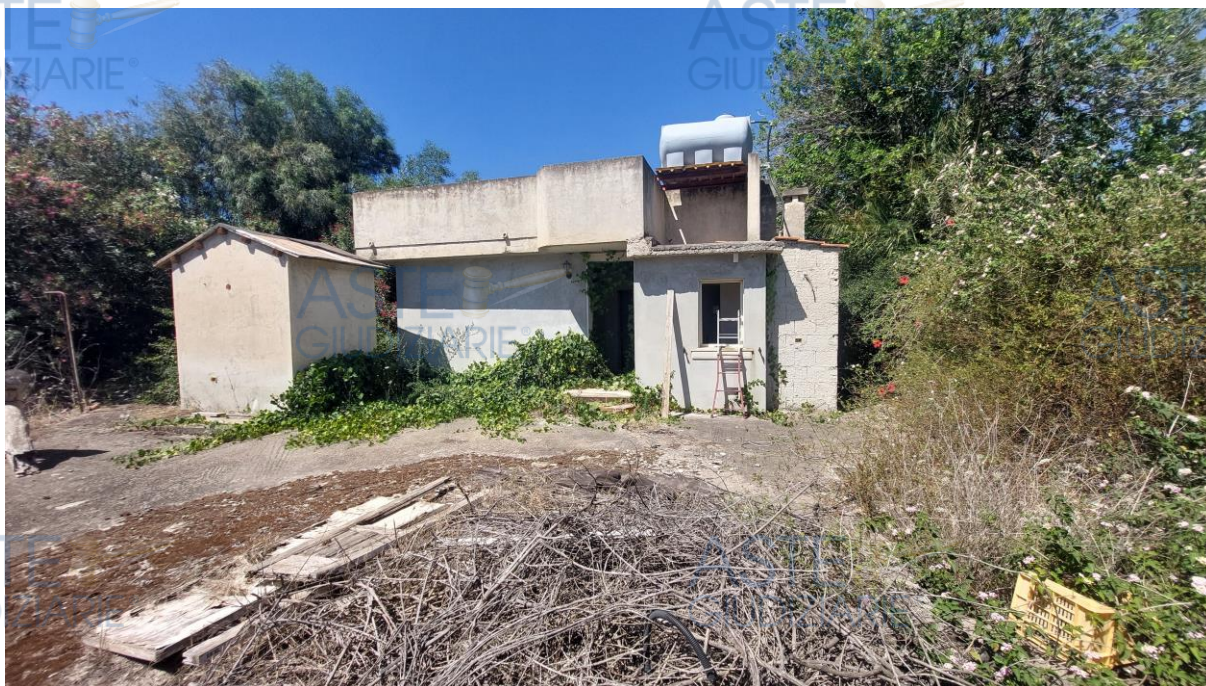
**Foto 03. Prospetto principale immobile con evidente sterpaglie**

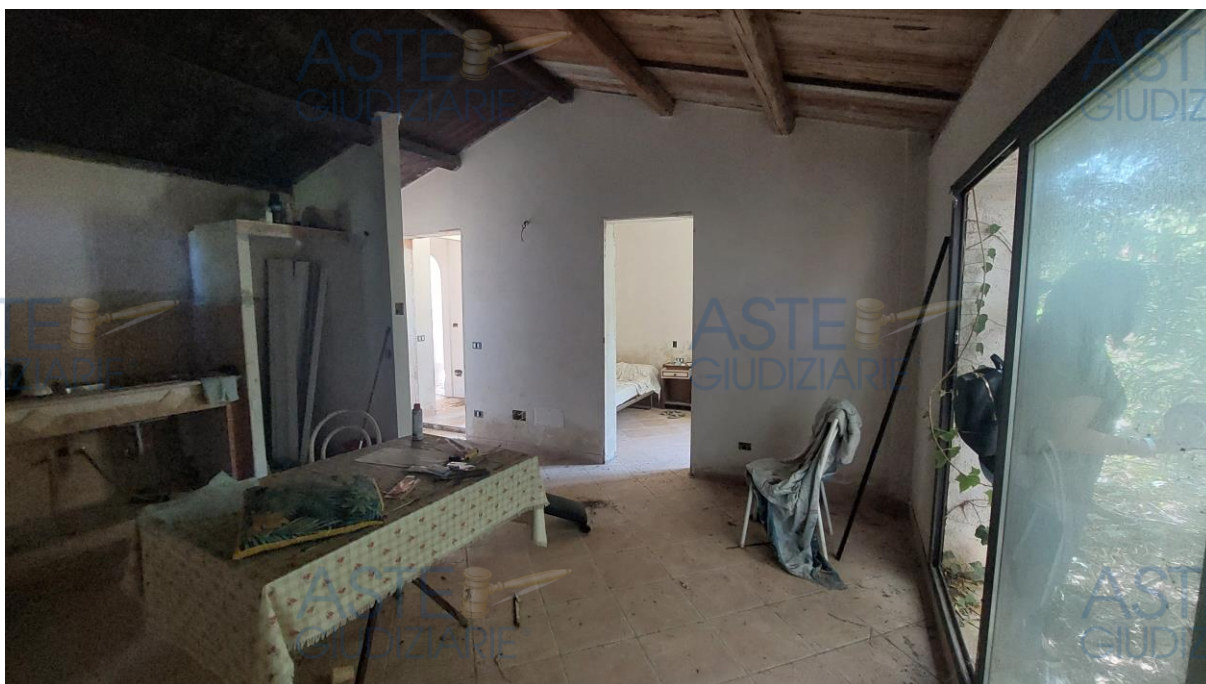
**Foto 04. Cucina pranzo in precedenza camera**

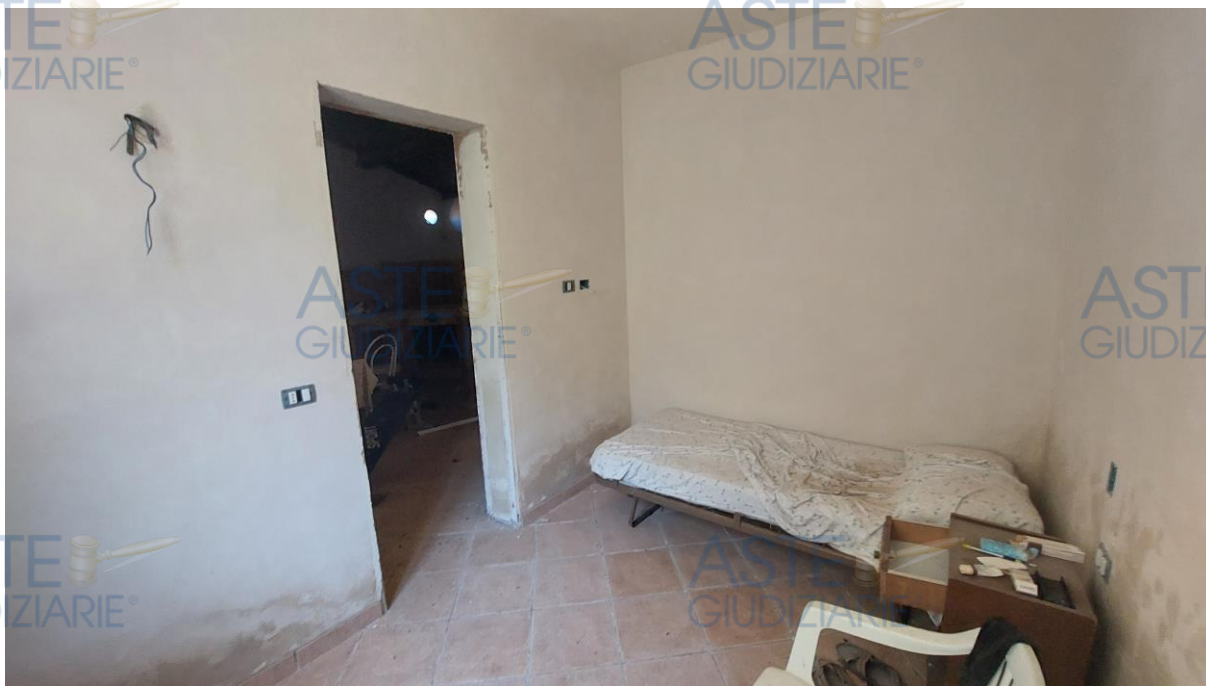
**Foto 05. Camera in precedenza sgombero**

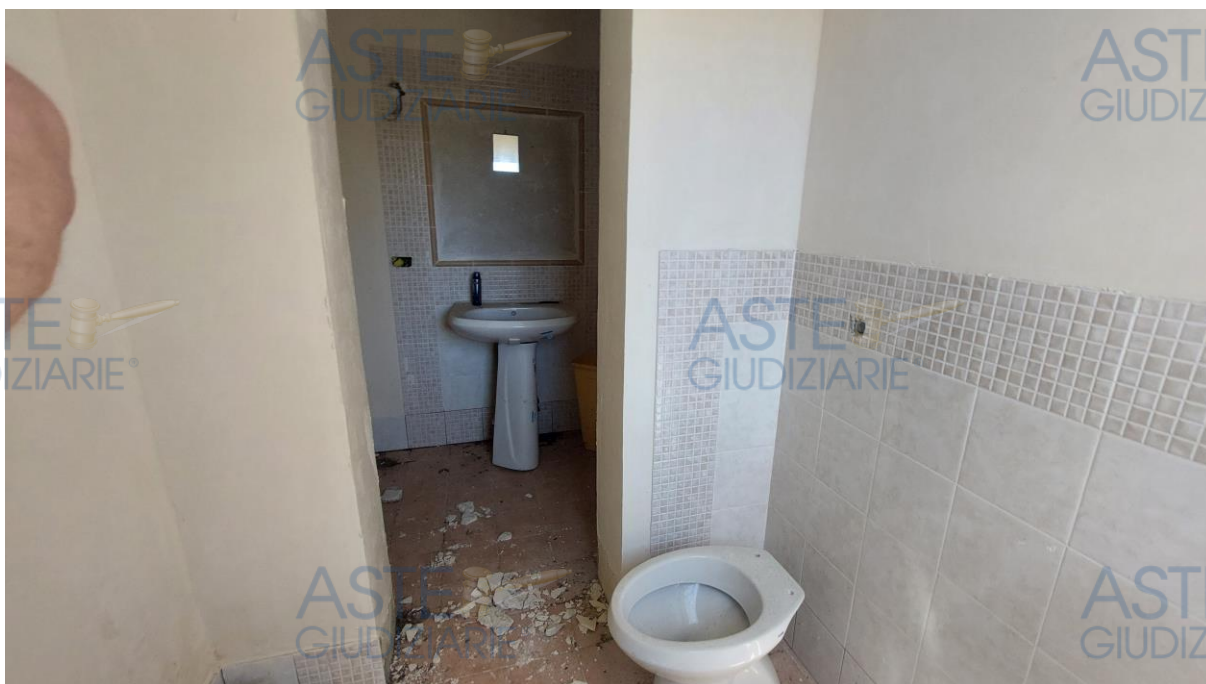
**Foto 06. Bagno e antibagno**
