TRIBUNALE DI ROMA

Perizia dell'Esperto ex art. 568 c.p.c. Ing. Gravina Francesco, nell'Esecuzione Immobiliare 1172/2023 del R.G.E.

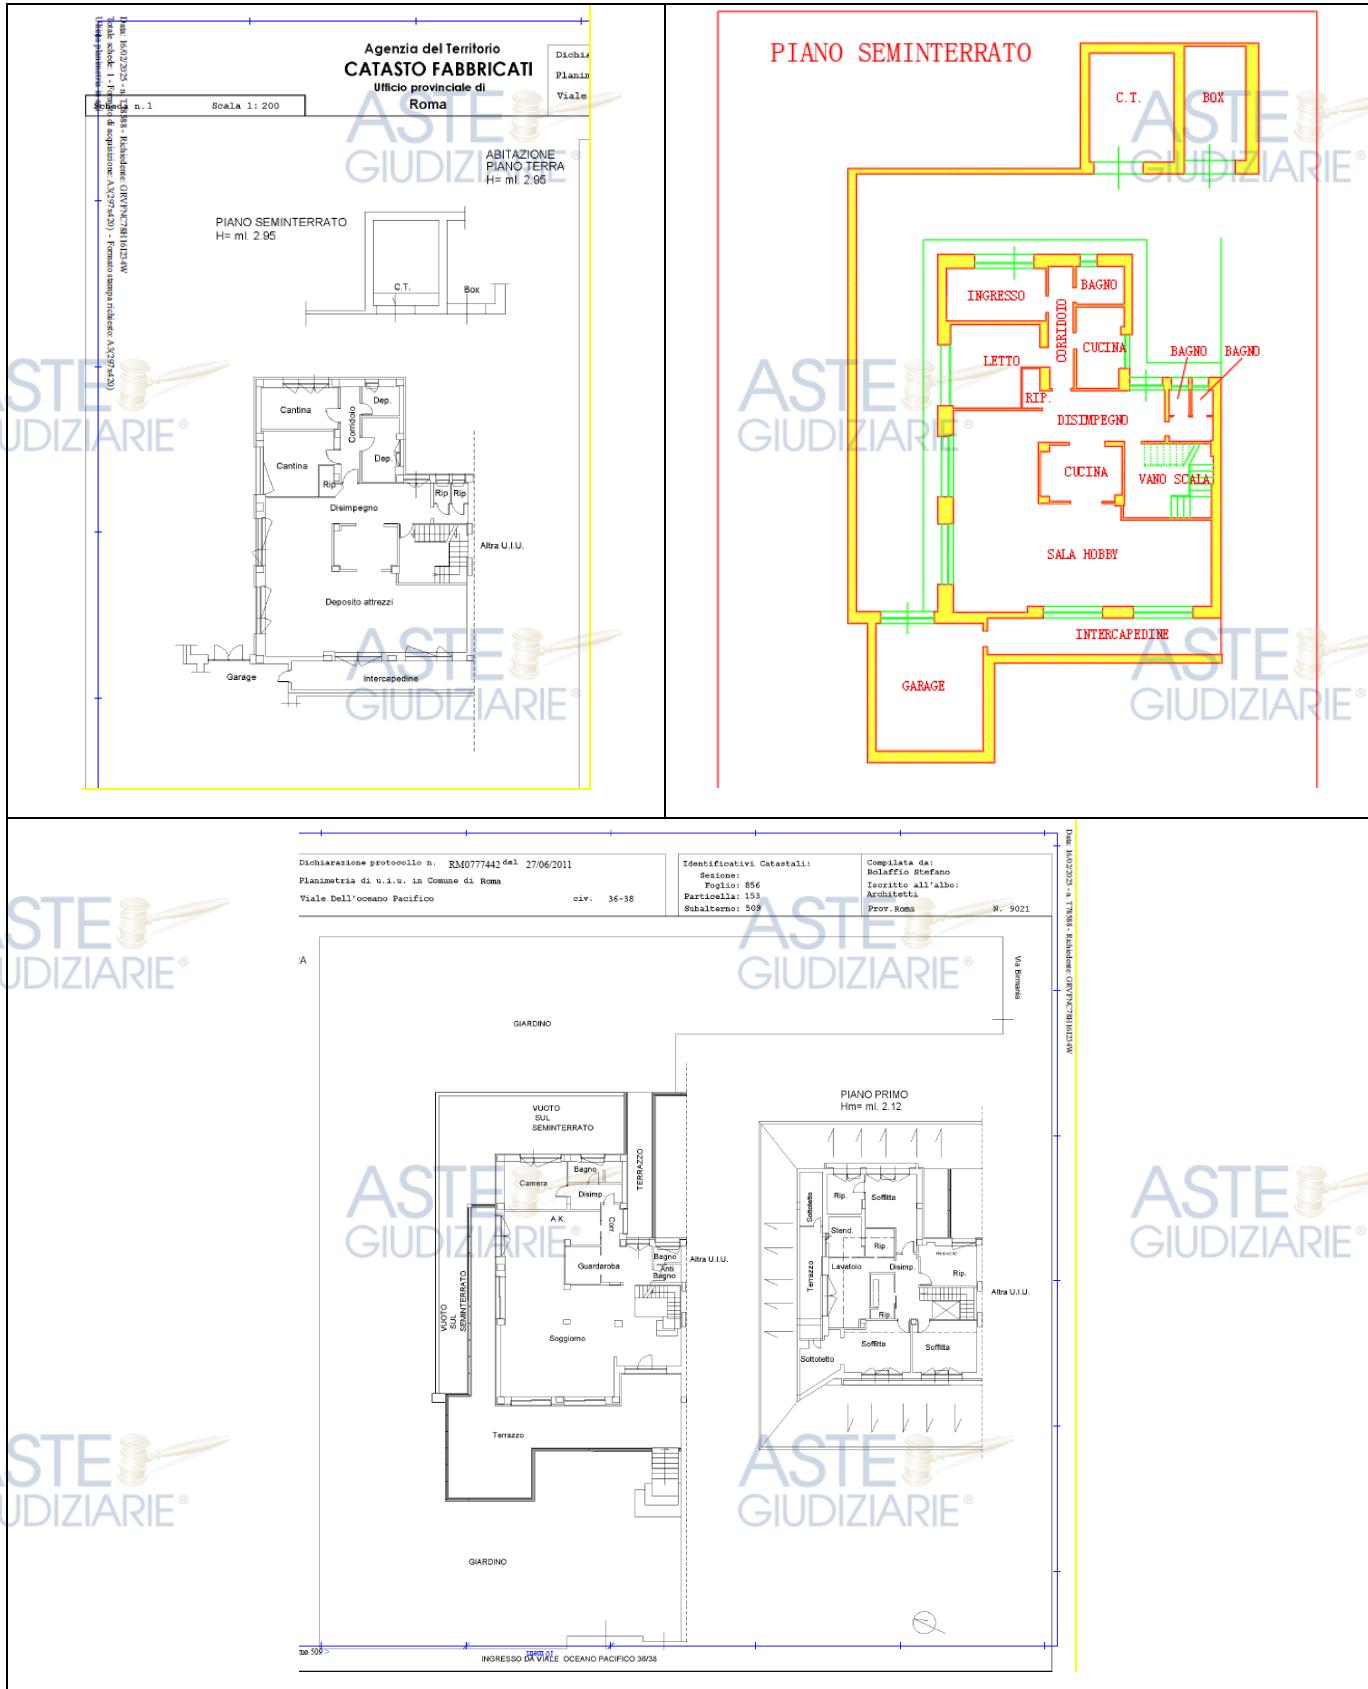
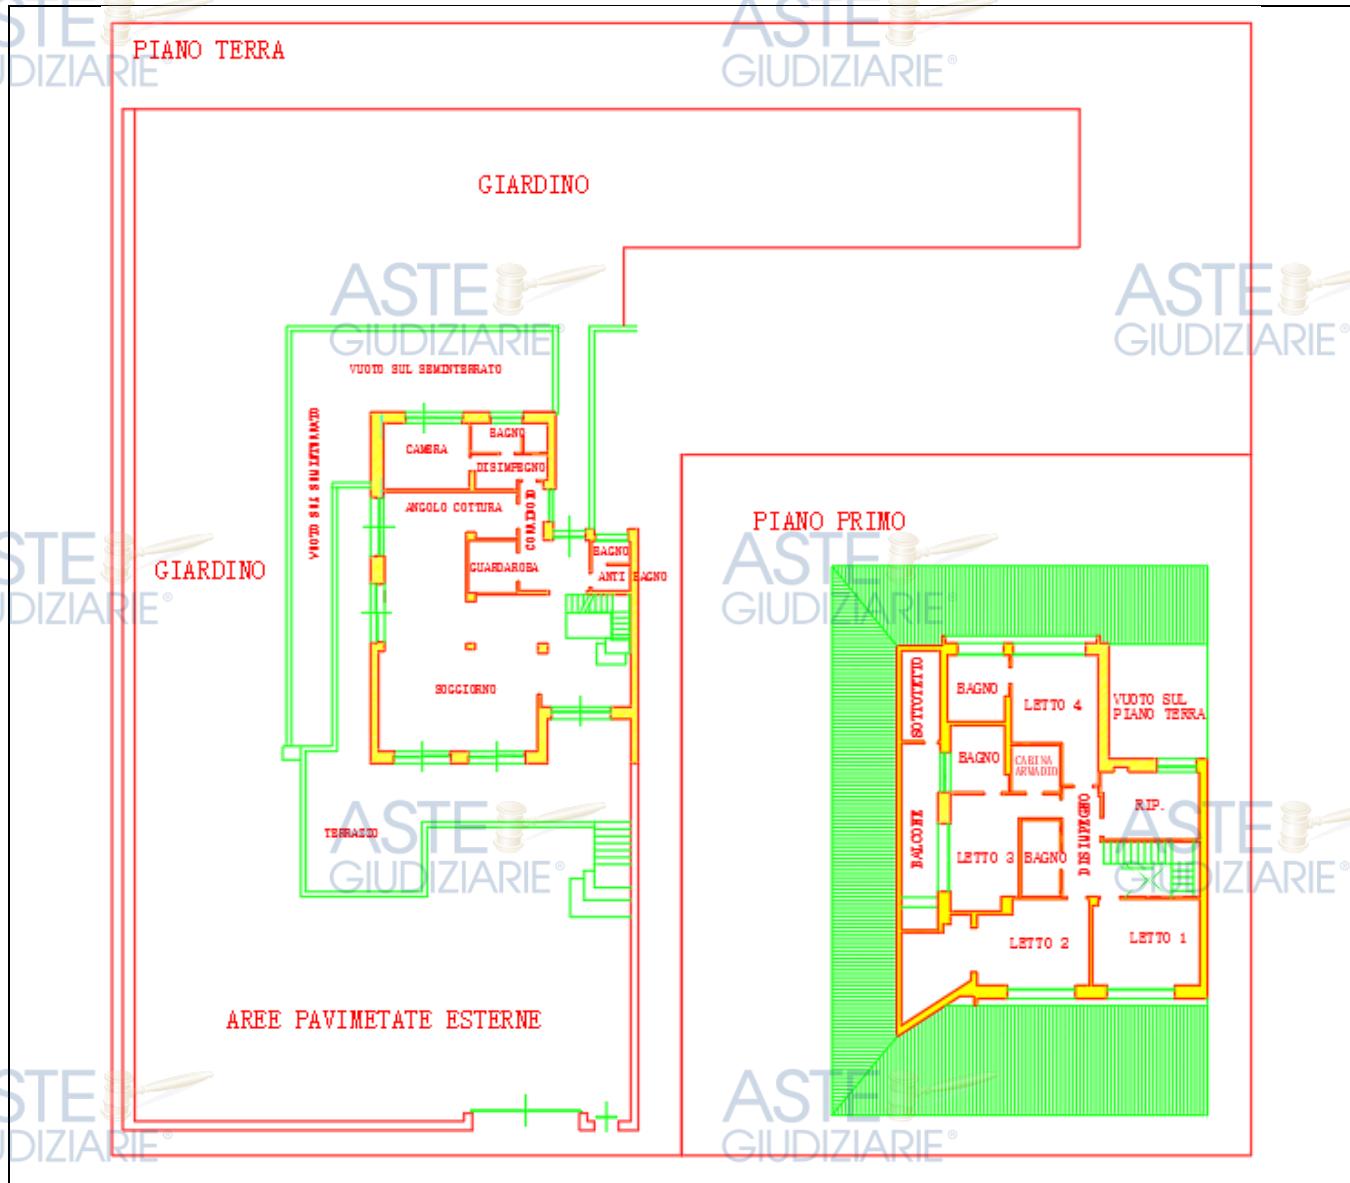
TRIBUNALE DI ROMA - RG 1172 2023 - VIALE DELL'OCEANO PACIFICO 36-38 - P. S1-T-1
ABITAZIONE - PLANIMETRIA CATASTALE PROT. RM 777442 DEL 27.06.2011

Si rileva inoltre, un'eccessiva attribuzione del calcolo complessivo dei vani, conteggiati dall'ufficio in sede della "variazione nel classamento" n. RM 856170 del 14/07/2010 (classamento e rendita rettificati) per la planimetria erroneamente depositata nella precedente variazione n. RM 853321 del 14/07/2010 (classamento e rendita proposti) poiché mancante delle giuste destinazioni d'uso interne (cantine al piano seminterrato e soffitte al piano primo).

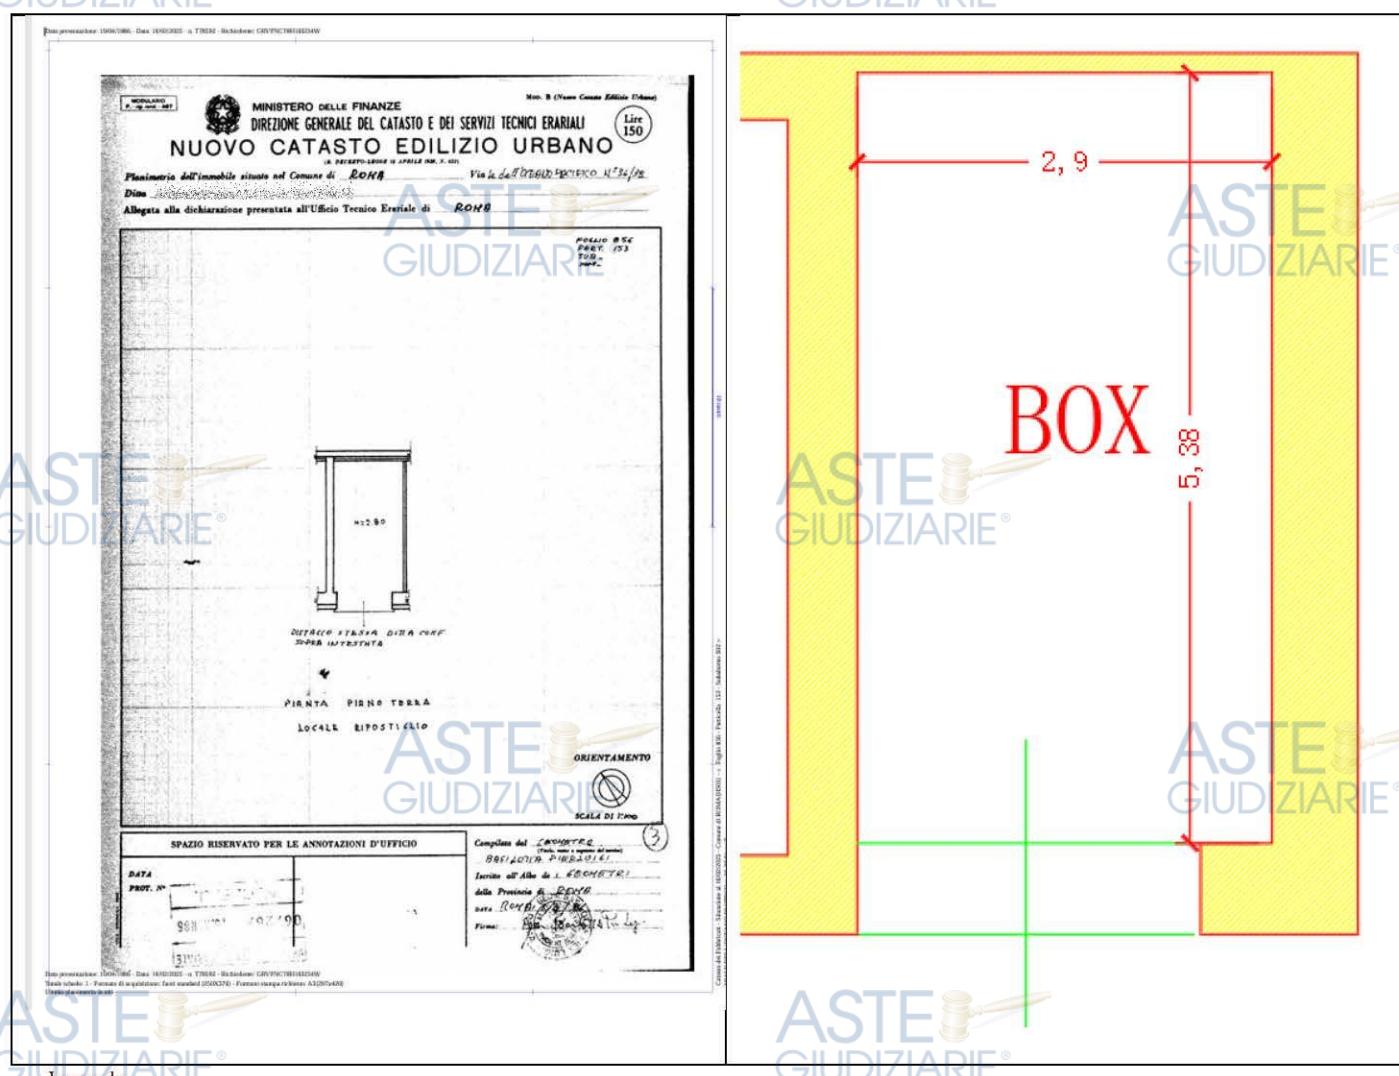
TRIBUNALE DI ROMA – RG 1172 2023 – VIALE DELL'OCEANO PACIFICO 36-38 – P. S1
AUTORIMESSA – PLANIMETRIA CATASTALE PROT. 67265 DEL 19.04.1986

Si rileva inoltre, un'eccessiva attribuzione del calcolo complessivo della consistenza nella suddetta planimetria depositata (giusti "mq 16" anziché errati "mq 32").

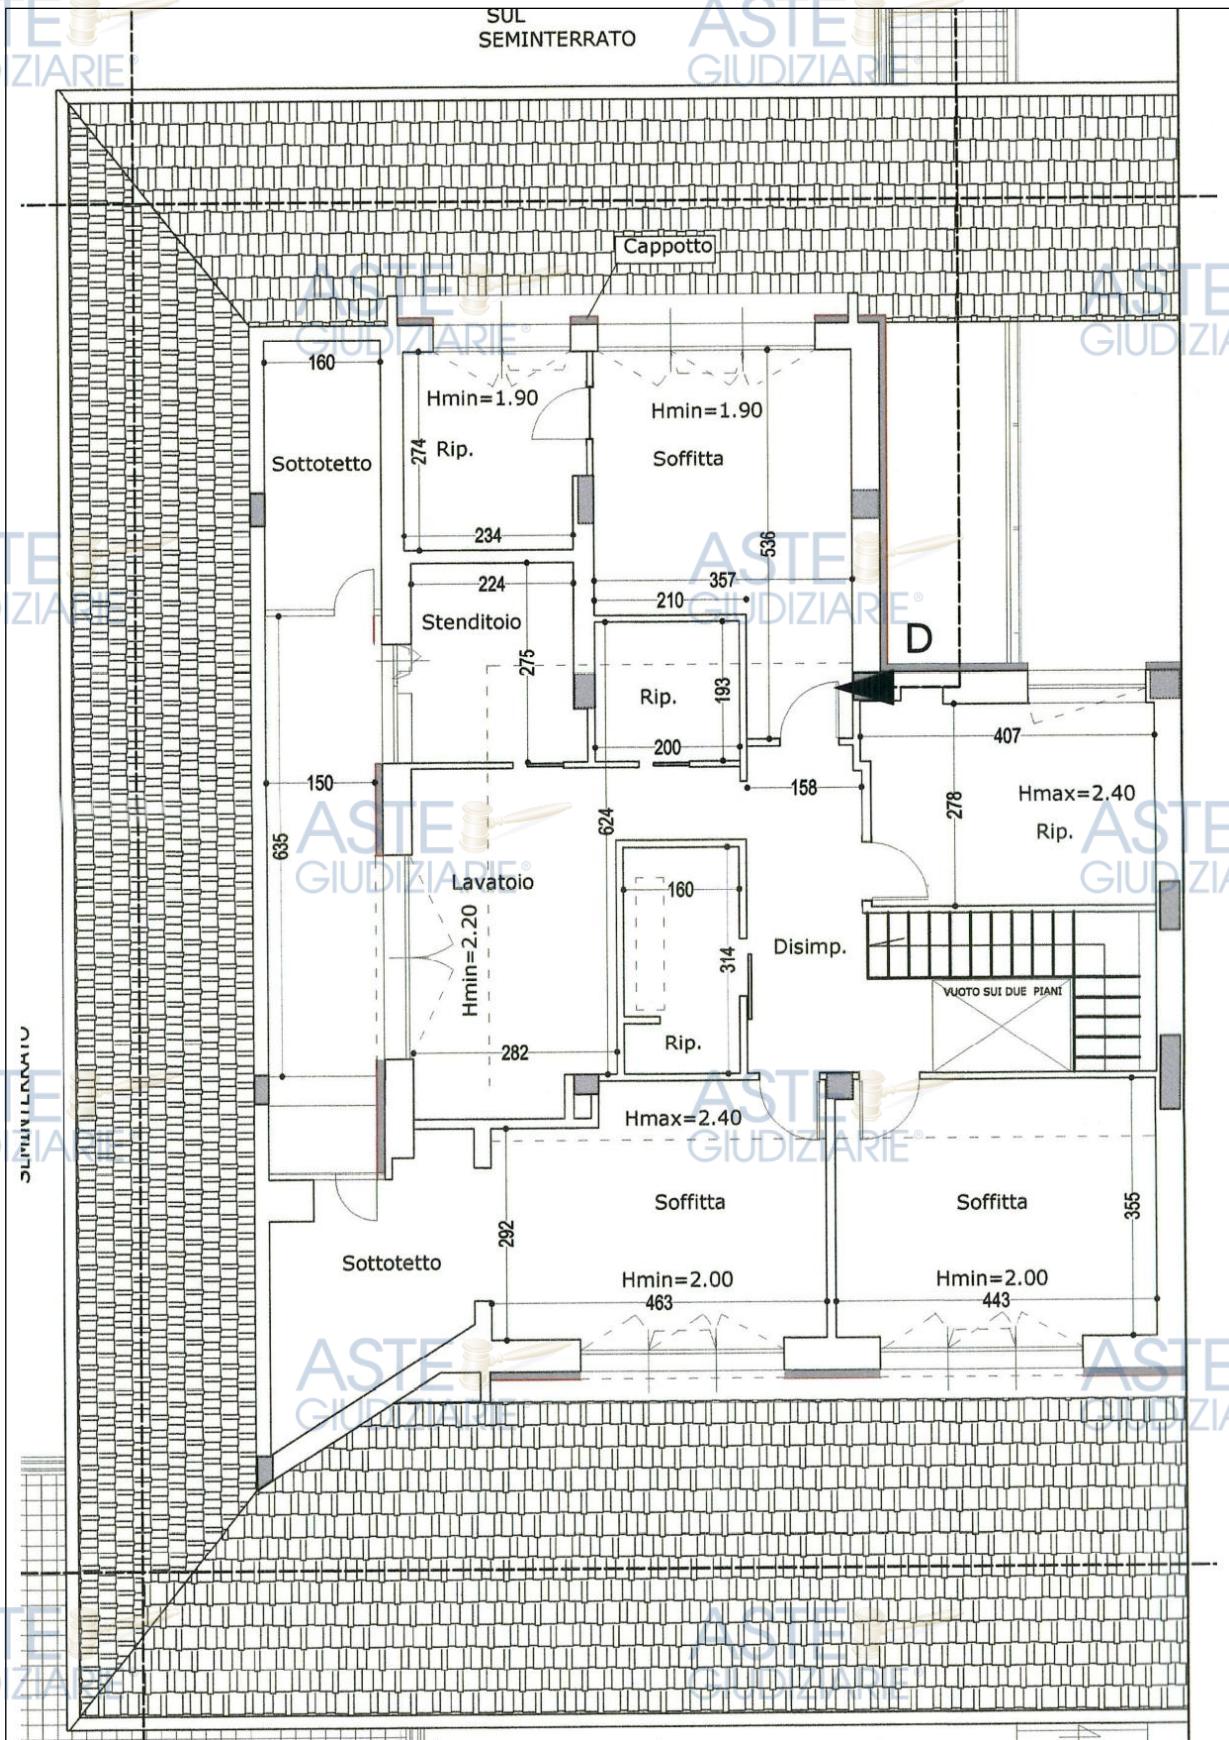
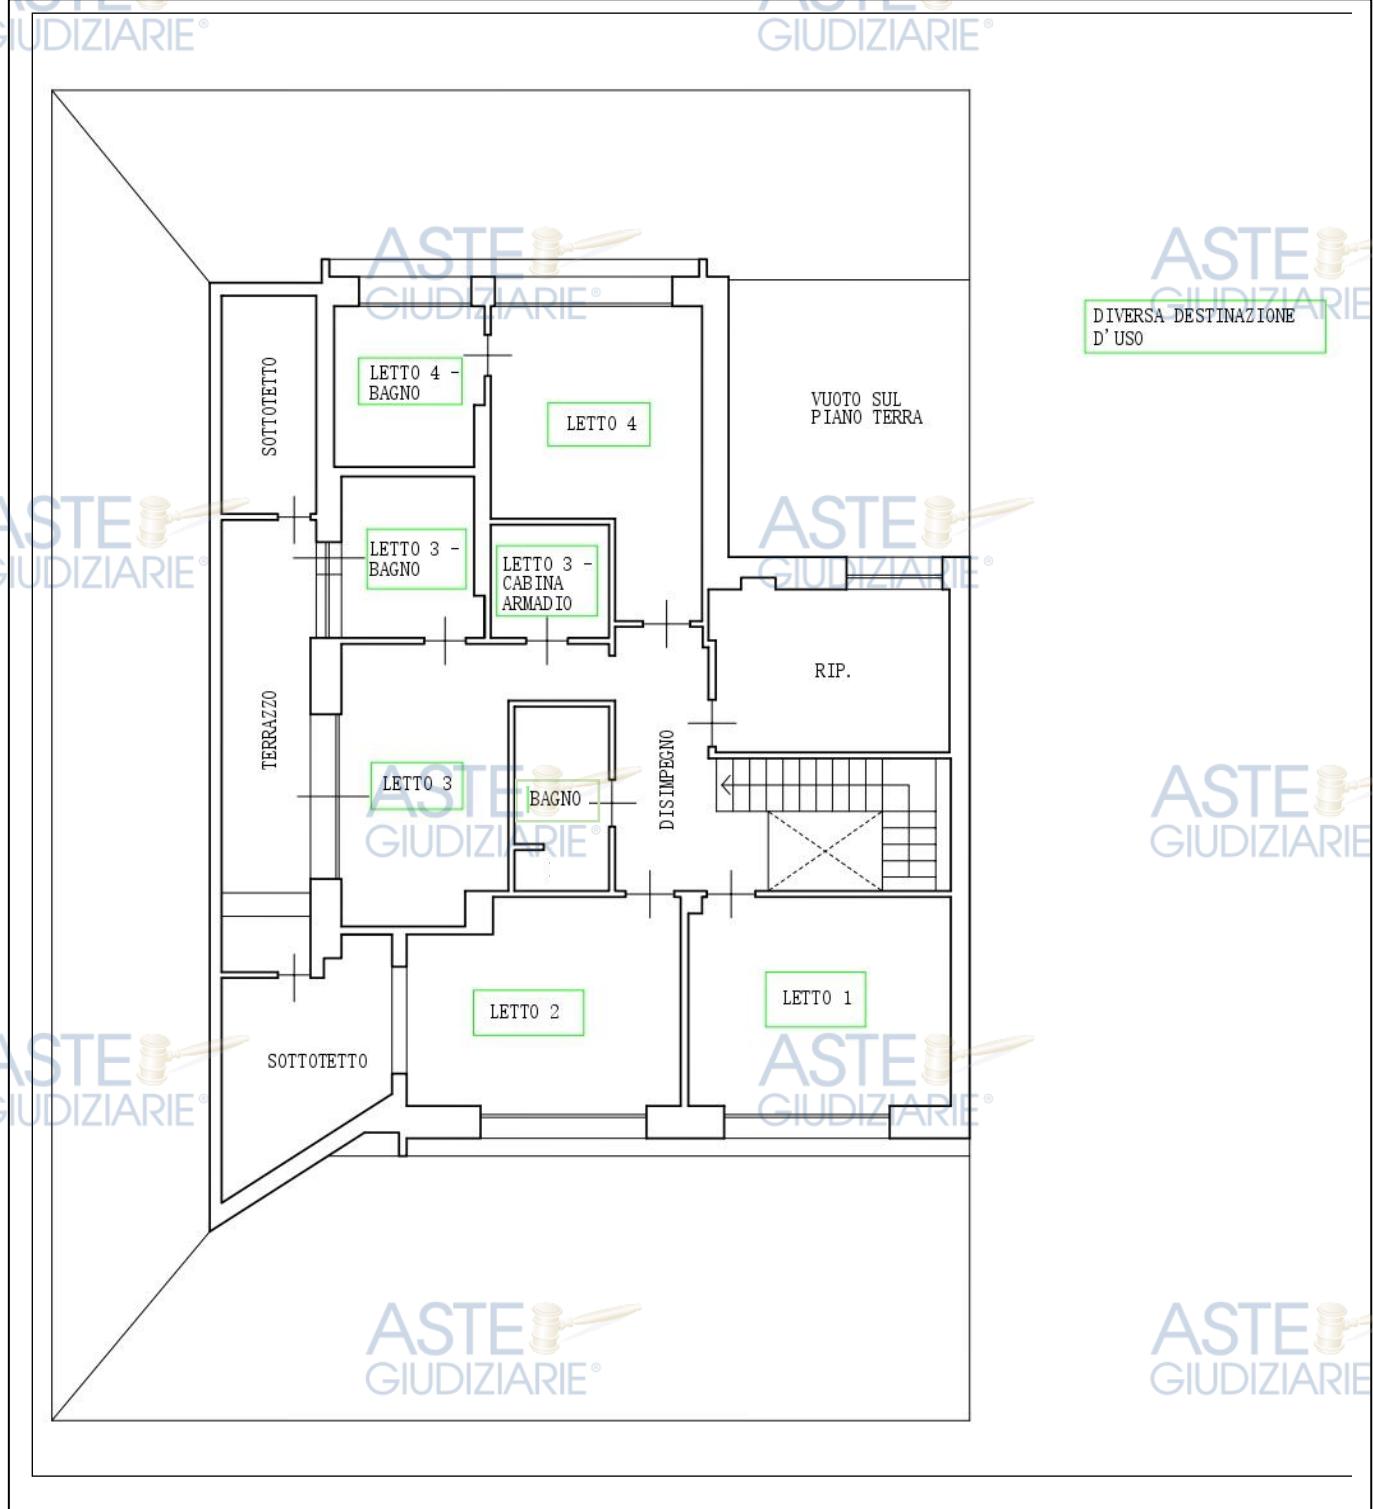
TRIBUNALE DI ROMA - RG 1172 2023 - VIALE DELL'OCEANO PACIFICO 36-38 - PIANO PRIMO -
ABITAZIONE - RILIEVO STATO DEI LUOGHI

DIVERSA DESTINAZIONE
D'USO

Le difformità interne ed esterne, del piano S1 e del piano 1, possono essere sanate attraverso:
