# TRIBUNALE ORDINARIO DI ROMA

PROCEDURA ESECUTIVA N.RGE 1403/2012 (riunita alle 1456/2012 e 2341/2014)

TIPOLOGIA IMMOBILI PIGNORATI:

UBICAZIONE: ROMA, Via Monte Testaccio n° 52D, piano 1

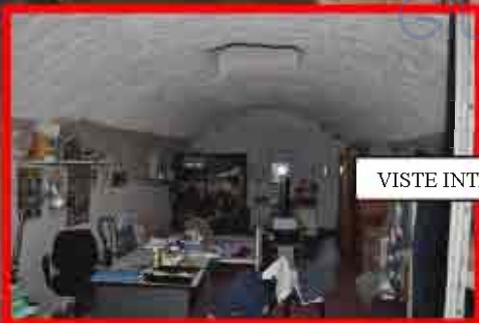
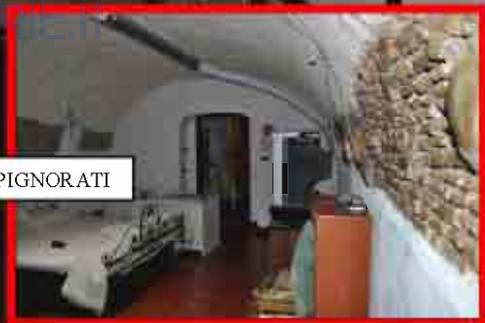
**VISTE INTERNE LOCALI PIGNORATI**

Il complesso edilizio di cui fanno parte i beni pignorati è situato nella parte occidentale del Monte Testaccio, di fronte all'ex Mattatoio. Il complesso si sviluppa su due livelli e comprende vari locali nati come stalle, magazzini e depositi in aderenza al colle artificiale. Sostanzialmente, l'organismo edilizio è composto da locali voltati disimpegnati da un corridoio comune di distribuzione accessibile da Via di Monte Testaccio n°52D. Entrambi gli immobili pignorati presentano una struttura in muratura di laterizio con volte a botte e sono costituiti da un unico vano. Non è presente alcun servizio igienico né alcun impianto termico. L'impianto elettrico non è a norma.

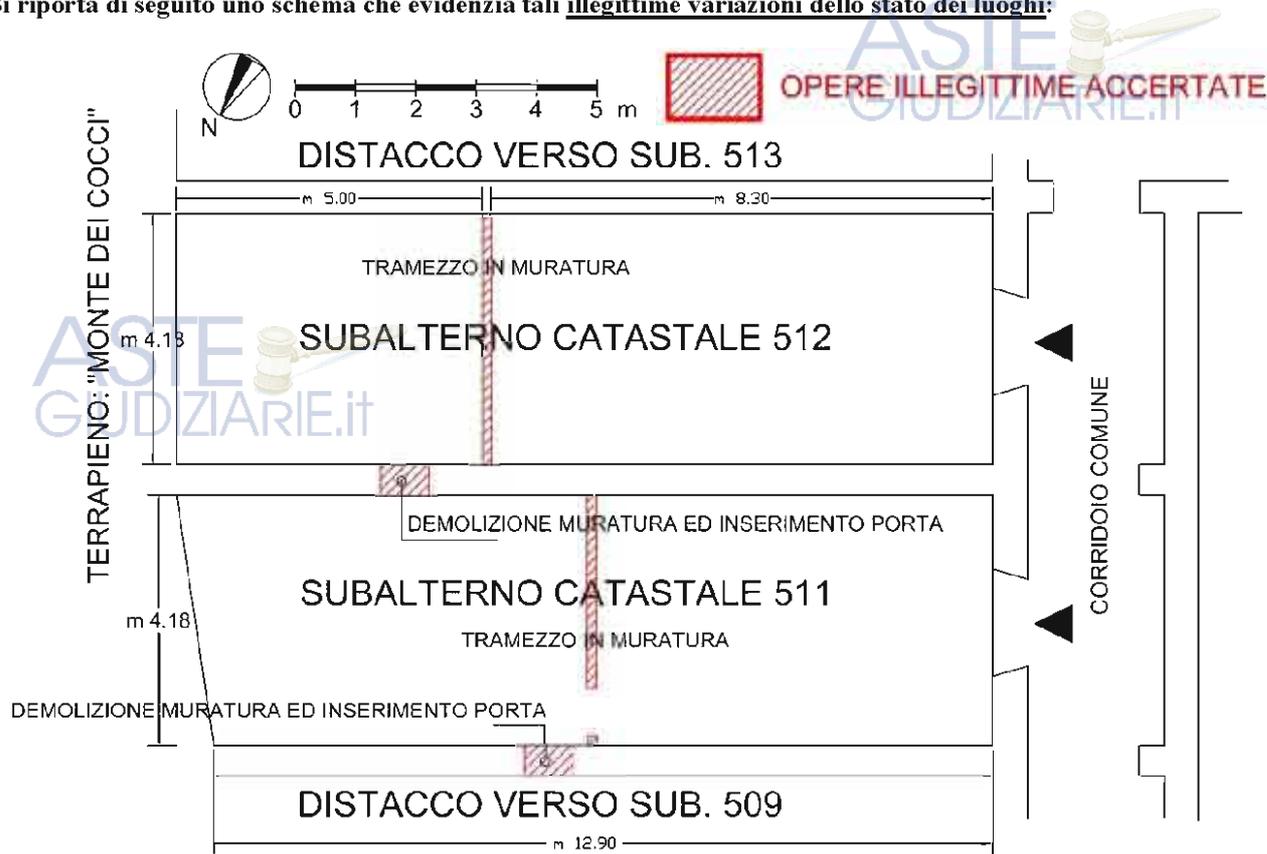
Le planimetrie catastali risultano non conformi allo stato di fatto degli immobili.

Una porzione di mq 20 circa posta nella parte retrostante del locale distinto catastalmente come sub. 512 è stata ceduta all'immobile adiacente (sub. 511) costruendo una parete divisoria. Inoltre sono stati realizzati un tramezzo all'interno del sub 511 e due varchi di passaggio su setti portanti accorpando sostanzialmente i locali adiacenti.

Si riporta di seguito uno schema che evidenzia tali illegittime variazioni dello stato dei luoghi:

Sono pertanto necessari – per rendere gli immobili pignorati conformi alle planimetrie catastali e legittimi dal punto di vista urbanistico/edilizio – l'abbattimento del muro divisorio e del tramezzo realizzati illegittimamente e la chiusura dei vani di passaggio (stima totale a corpo degli interventi di ripristino: € 8.000,00 compresa IVA – oneri che sarebbe opportuno decurtare (ad avviso dello scrivente, salvo diverso avviso del G.E.) al 50% dalla stima eseguita dall'Arch. Gatti di entrambi i lotti).
