**TRIBUNALE DI SCIACCA**

**ESECUZIONE IMMOBILIARE N° 26/2021**

**Relazione Tecnica di stima per l'esecuzione immobiliare**

Bene immobile sito in Sciacca via Rodolfo Morandi n. 50, 50<sup>A</sup>

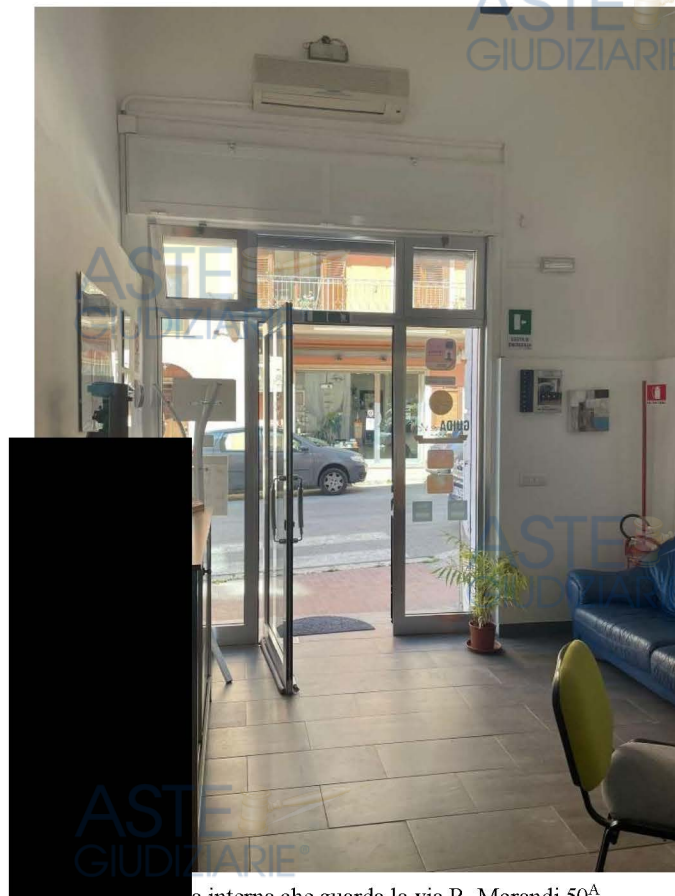
Foto n. 2 – Vista interna che guarda la via R. Morandi 50<sup>A</sup>

L'immobile in struttura portante in muratura è composto da un unico vano, con altezza  $h = 4.55$  m, e un w.c. con annesso anti-bagno. L'interno, intonacato e tinteggiato bianco è in ottime condizioni, è pavimentato con delle piastrelle in grès porcellanato, si rilevano delle pareti con funzioni di separatori in cartongesso di 2.35 m di altezza e una porta che serve per accedere all'antibagno e bagno, piccoli ma funzionali, e di ottime condizioni igienico sanitarie. È dotato di un unico infisso esterno, a vetrata in alluminio, con saracinesca esterna. La dotazione impiantistica comprende impianto elettrico datato ma funzionante e impianto idrico sanitario che alimenta il bagno; il riscaldamento è gestito da uno split con pompa di calore, in grado di produrre caldo in inverno e fresco in estate. Lo stato di manutenzione dell'immobile è complessivamente buono. L'immobile è sprovvisto di APE (Attestazione di Prestazione Energetica).

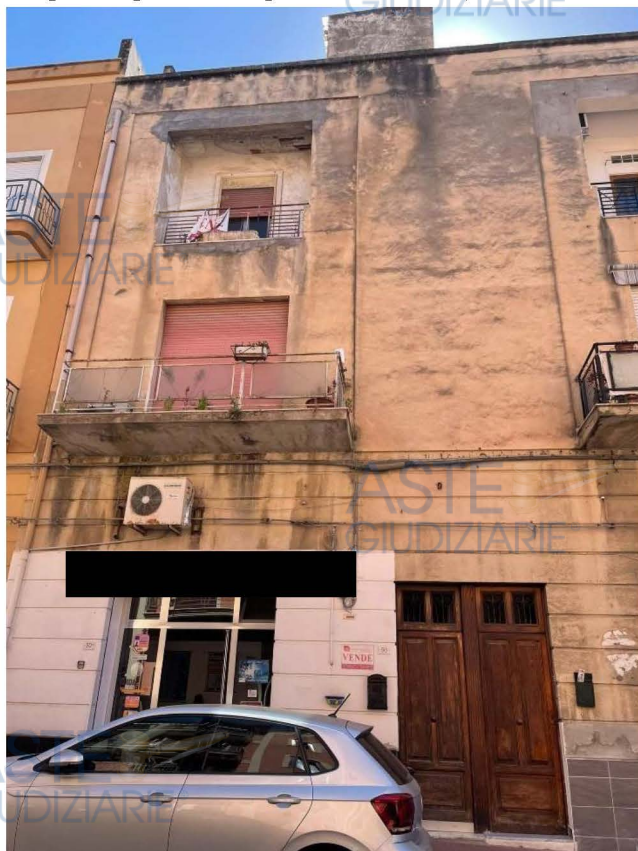
Foto n. 11 – Vista prospetto principale via R. Morandi 50

anche grazie al pozzo di luce, nonostante le cattive condizioni igienico sanitarie. L'immobile necessita di manutenzione straordinaria per quanto riguarda i prospetti. Lo stato di manutenzione dell'immobile è complessivamente discreto.

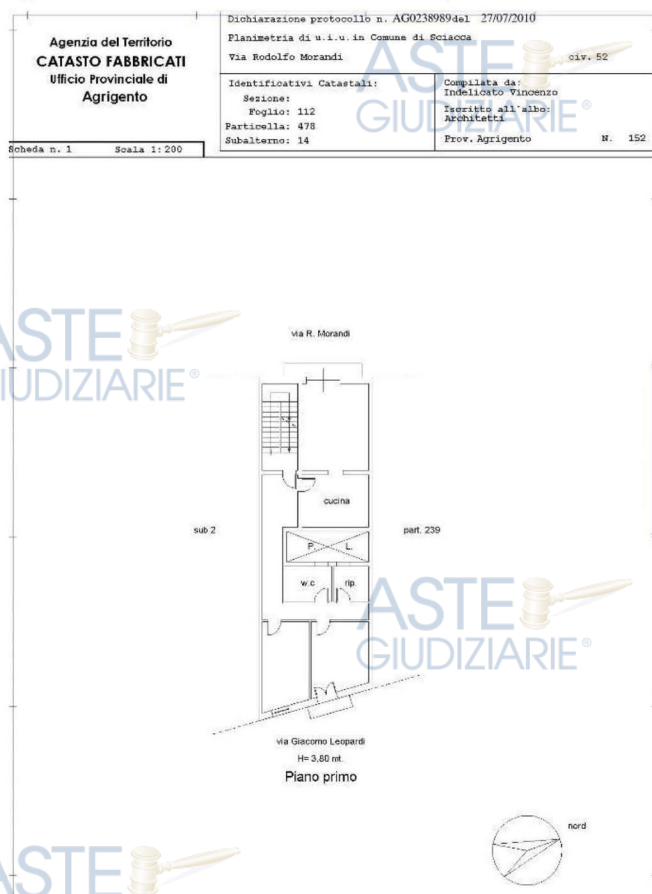
Infatti l'ingresso nello stato di fatto l'ingresso è più grande, quando si entra non c'è la cucina ma una cameretta che è più piccola rispetto alla cucina rappresentata catastalmente, il pozzo di luce è di dimensioni più piccole ed è situato a centro della struttura, in modo che nella parte retrostante vi è un vano che prende luce da esso, nel nostro caso c'è il bagno non segnato correttamente nella planimetria catastale; altra difformità riguarda la parete verso Est del pozzo di luce dove sono segnati nella planimetria catastale un bagno e un ripostiglio invece nello stato di fatto c'è una camera da letto. (vedi planimetria catastale e di rilievo).

Foto n. 13 – Planimetria catastale part.lla 478 sub. 14

Per regolarizzare catastalmente il lotto B e variare la distribuzione interna per come è effettivamente l'immobile si quantifica una spesa forfettaria di **€ 1.500,00**, che verrà detratta dalla valutazione finale.

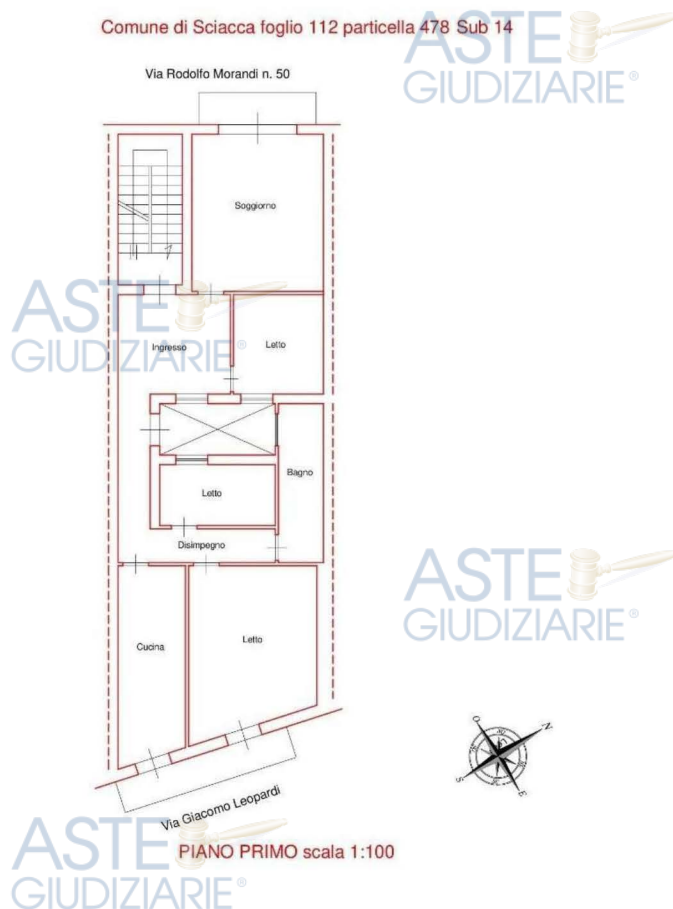
Foto n. 14 – Rilievo digitale dello stato di fatto part.lla 478 sub. 14

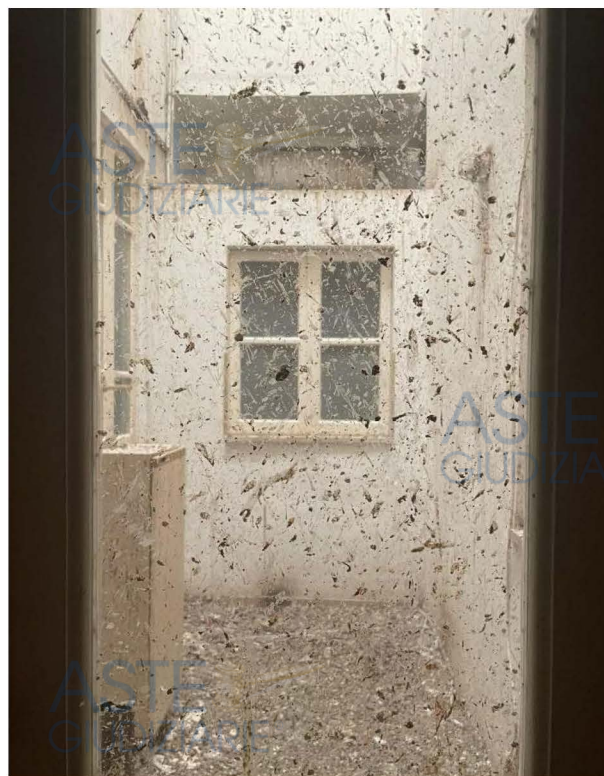
L'immobile si trova in pessime condizioni igienico sanitarie, in quanto è da tanto che l'appartamento è chiuso, infatti non è stato possibile aprire le finestre, perché nel pozzo luce si trovano escrementi di volatili che provengono dalla parte sovrastante, di conseguenza anche il bagno si trova in pessime condizioni perché si trova una finestra e una insenatura nel solaio che ha accesso al predetto pozzo luce dove entrano i predetti volatili. Sia nel bagno che nel corridoio sono emerse delle piccole lesioni che causano caduta dell'intonaco, ma che non necessitano di interventi di manutenzione straordinaria. La dotazione impiantistica comprende impianto elettrico datato, non è stato possibile verificarlo in quanto l'appartamento non era fornito di luce. L'impianto idrico sanitario che alimenta il bagno e il riscaldamento è dotato da una caldaia a condensazione e in più gestito da uno split con pompa di calore, in grado di produrre caldo in inverno e fresco in estate. Gli impianti visto il loro non utilizzo degli anni sicuramente necessitano di un adeguamento. L'appartamento gode di affacci con balconi uno nella via R. Morandi e uno nella via G. Leopardi, di conseguenza l'appartamento è ben esposto

Foto

n. 20 – Vista pozzo di luce

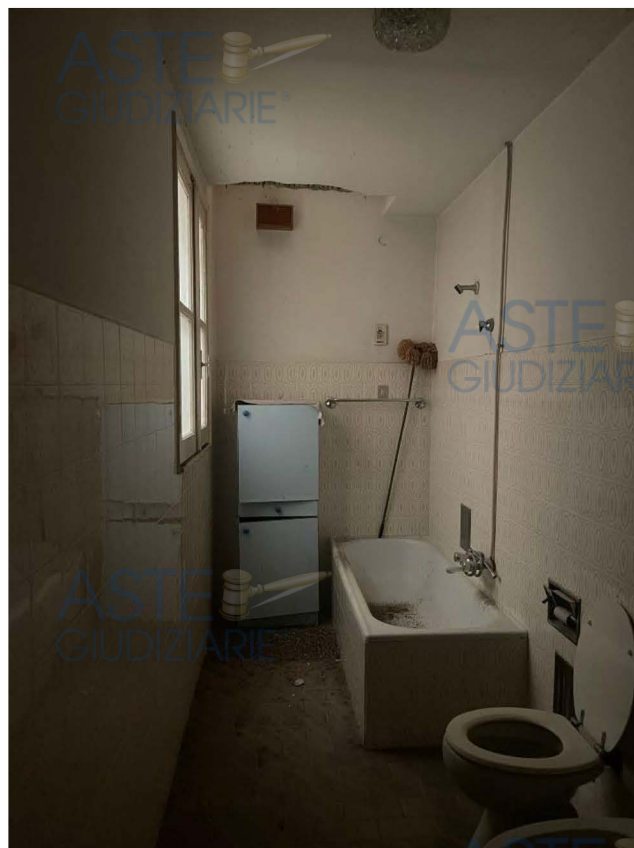
Foto n. 26 – Vista bagno

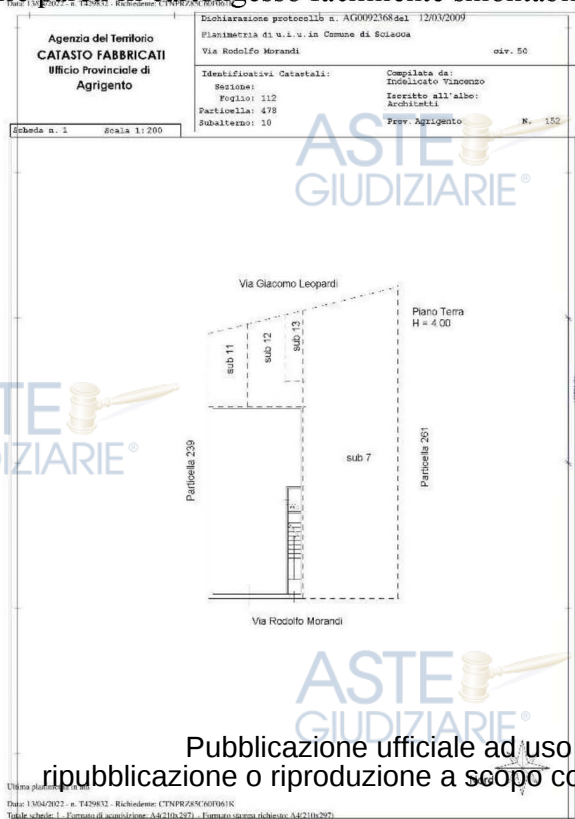
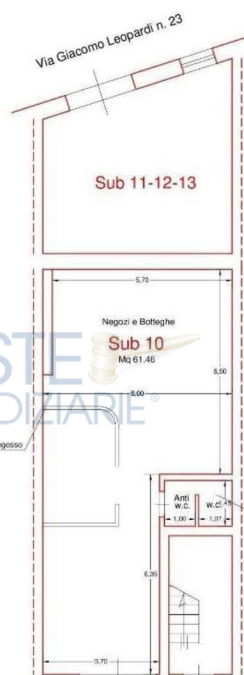
Comune di Sciacca foglio 112 particella 478 Sub 10

Non è stato possibile reperire l'estratto di mappa storico. Già dell'inserimento si nota qualche difformità nella particella come se una pertinenza a girare il fabbricato che non corrisponde al Piano regolatore. Come già specificato al quesito 2, per quanto riguarda il **LOTTO A**, immobile commerciale ubicato in Sciacca (Ag), via Rodolfo Morandi n. 50a, piano terra, censito al C.F. foglio 112 part.lla 478 sub. 10, classe C1, la planimetria catastale corrisponde allo stato di fatto, ci sono delle pareti in cartongesso facilmente smontabili.

Foto n. 38 – Planimetria Catastale part.Ila 478 sub. 10

Foto n. 39 – Rilievo digitale dello stato di fatto part.Ila 478 sub. 10

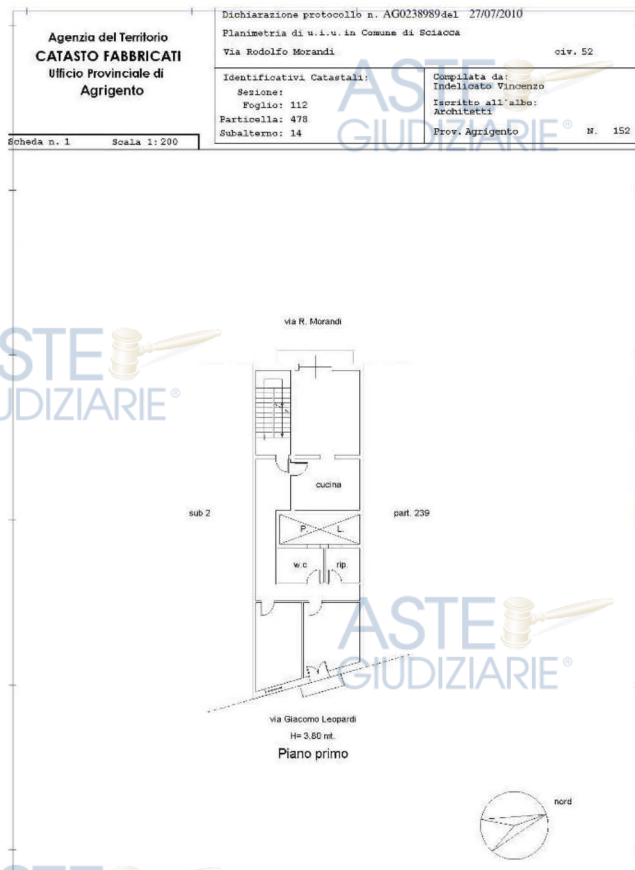
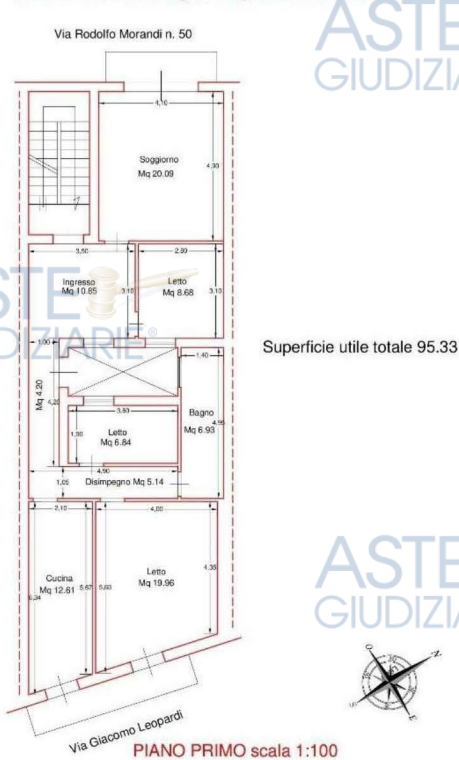
Comune di Sciacca foglio 112 particella 478 Sub 14

**LOTTO B:** appartamento ubicato in Sciacca (Ag), via Rodolfo Morandi n. 50, piano primo, censito al C.F. foglio 112 part.Ila 478 sub. 14, classe A2. Come detto in precedenza ci sono delle difformità tra lo stato di fatto e le planimetrie catastali.

Foto n. 39 – Planimetria Catastale part.Ila 478 sub. 14

Foto n. 40 – Rilievo digitale dello stato di fatto part.Ila 478 sub. 14
