Procedura esecutiva R.G. Es. n. 75/2013 del tribunale di Sciacca

Sciacca 22-05-2019

Descrizione sintetica degli immobili interessati, stato di conservazione e risposta ai quesiti posti dal custode giudiziario.

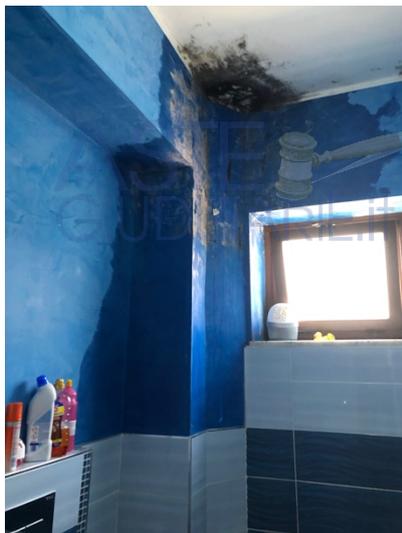
Foto 1

Lo stato di conservazione è caratterizzato dalla presenza di umidità dell'unità adibita a bagno, dell'immobile posto al piano primo (Foto 1), in particolare sulla zona in alto a sinistra vi sono zone di umidità che bollano la tinteggiatura causando umidità e muffa, evidenziate meglio dallo scatto.

Particolare bagno proprietà Mirabile

Come descritto nella precedente consulenza, i fenomeni di umidità lamentati dal proprietario dell'immobile sottostante a quello oggetto della presente procedura dipendono dalla colonna di scarico condominiale, come appurato altresì dal tecnico di parte del sig. Mirabile. La superiore conclusione viene raggiunta in considerazione del fatto che, essendo il bagno inutilizzato da più di un anno, nessuna perdita idrica è riconducibile all'uso del medesimo, cosa che è altresì dimostrata dal fatto che l'impianto idrico non risulta messo in pressione.

La causa delle infiltrazioni va, pertanto, ricondotta a danneggiamenti ed alla vetustà della colonna fecale condominiale che, come dalle foto fornite dal custode giudiziario, versa in condizioni pessime ed alla cui sostituzione deve provvedere l'intero condominio (cfr., da ultimo, Cass. Sent. 1027/2018).

A differenza dei precedenti sopralluoghi oggi si evidenziano infiltrazioni d'acqua, al fine di escludere in modo definitivo qualsiasi collegamento tra l'immobile oggetto della presente procedura espropriativa e i fenomeni di umidità dell'immobile sottostante (**quesito b**), il sottoscritto ctu consiglia, (dato che il bagno posto al secondo piano risulta essere inutilizzato e, come riportato nella precedente perizia di stima, necessita della sostituzione di tutti gli impianti idrici e sanitari per poter essere riutilizzato), di rimuovere tutti i sanitari e tutti gli impianti idrici sotto traccia, previa demolizione dei rivestimenti delle pareti e del pavimento esistente anch'essi fatiscenti, in modo da poter effettuare facilmente indagini esplorative al fine di assicurarsi che i fenomeni umidità lamentati non dipendano da una tubazione di acqua che, sebbene appartenente a terzi, passa lungo la parete dell'immobile pignorato (**quesito c**), così da potere escludere definitivamente qualsiasi possibilità di ingresso di acqua nell'immobile oggetto della presente procedura espropriativa (**quesito a**).

- rimozione dei sanitari;
- rimozione dei rivestimenti, della pavimentazione e del massetto del bagno;
- rimozione dell'intonaco in corrispondenza dei rivestimenti, delle tubazioni e scarichi del bagno;
- chiusura dei rubinetti di arresto, scarichi e qualsiasi altra tubazione presente in bagno;
- rifacimento dei massetti precedentemente demoliti,
- rifacimento degli intonaci grezzi precedentemente rimossi.
