Esecuzione Immobiliare n° RGE 96/2025

**RELAZIONE PERITALE**

Gli edifici risultano censiti nel Catasto dei Fabbricati del Comune di Chianciano Terme al foglio 23 particella 79 e al foglio 23 Particella 80 Subalterno 3.

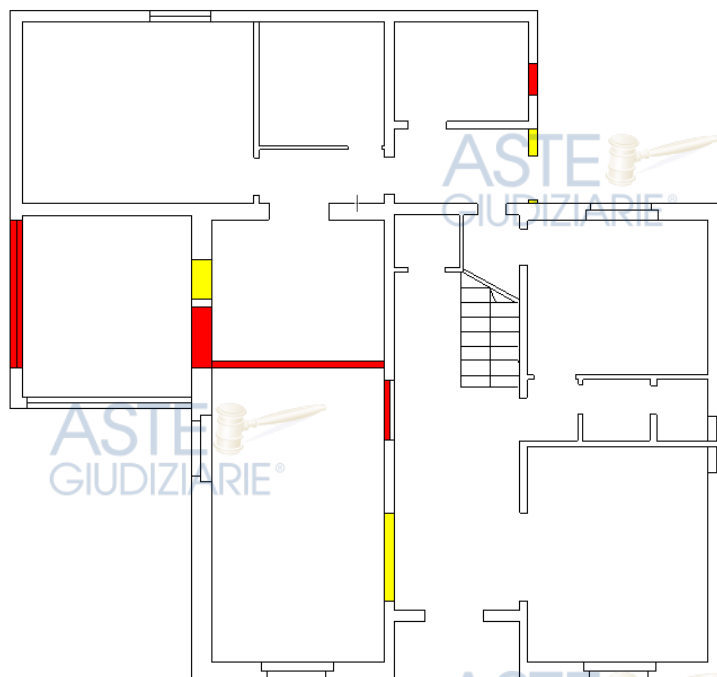
Edificio Dependence Planimetria Piano terra

- **Edificio dependance:** diversa distribuzione interna e modifiche prospettiche (come da planimetrie riportate al punto 5);
- **Edificio principale – piano terra:** modifiche interne consistenti in un diverso sviluppo della scala di collegamento al piano S1, riduzione di alcuni passaggi e variazioni nelle dimensioni di porte interne (come da planimetrie al punto 5);
- **Edificio principale – piano secondo:** diversa posizione di un tramezzo relativo a un servizio igienico;

Di seguito le planimetrie dello stato sovrapposto: in rosso le costruzioni ed in giallo le demolizioni non autorizzate.
