TRIBUNALE DI TARANTO

Procedimento N.R.G. 200/2019

RELAZIONE DI CONSULENZA TECNICA

Dott. Ing. Maria Luisa SETTANNI

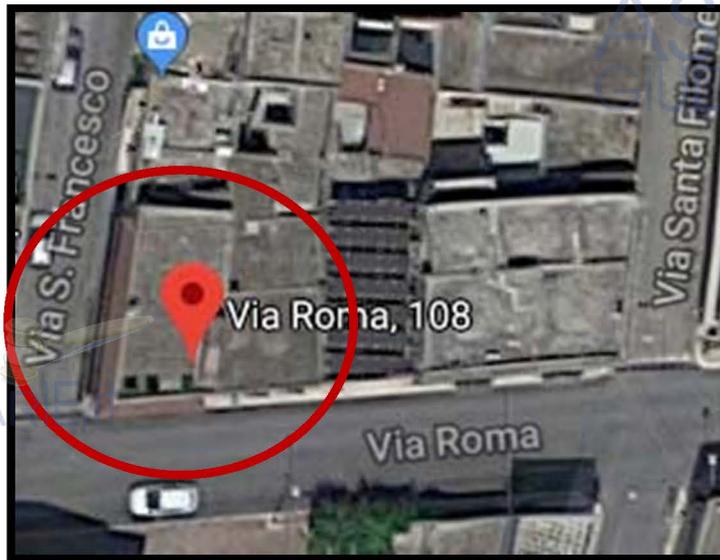
Foto di inquadramento

Il corpo di fabbrica oggetto di pignoramento situata nell'entroterra salentino, precisamente nel Comune di Sava (TA in una zona semi centrale). L'immobile ha una posizione angolare tra Via Roma e Via S. Francesco (**Foto n. 1**). Gli accessi all'abitazione sono due: un primo accesso quello principale è posto su Via Roma al civico n. 108 (**Foto n. 2**) e l'altro, quello secondario, è posto su Via san Francesco, n. 2 (**Foto n. 3**). La struttura ha una forma pressoché regolare. La zona è caratterizzata dalla diffusa presenza di fabbricati per civili abitazioni, ed è caratterizzata dalla presenza di urbanizzazioni. Si raggiunge seguendo la SP 66 fino a Grottaglie e poi continuando per la SP72 che conduce a destinazione.
