Tribunale di Termini Imerese

PROCEDURA DI ESECUZIONE IMMOBILIARE

PERIZIA

RAPPORTO DI VALUTAZIONE

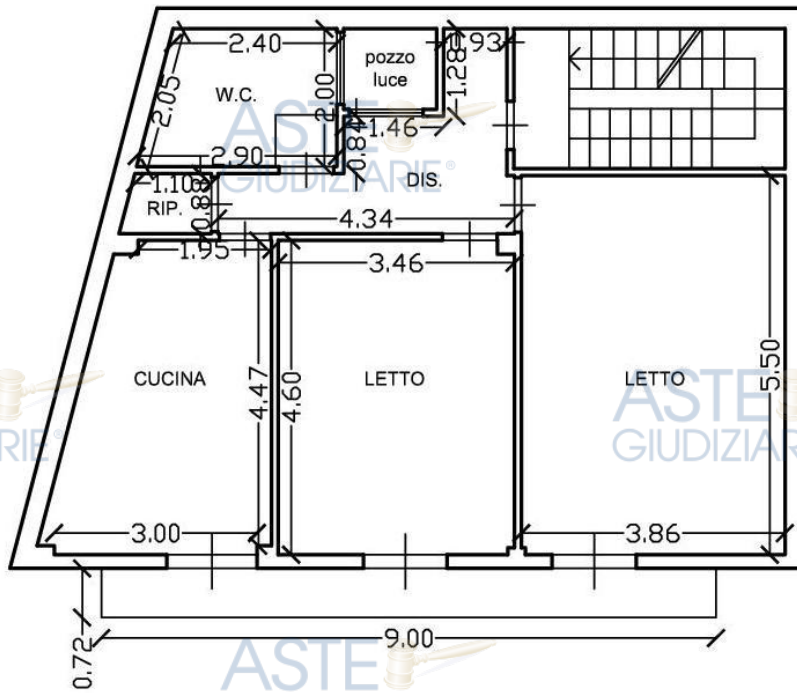
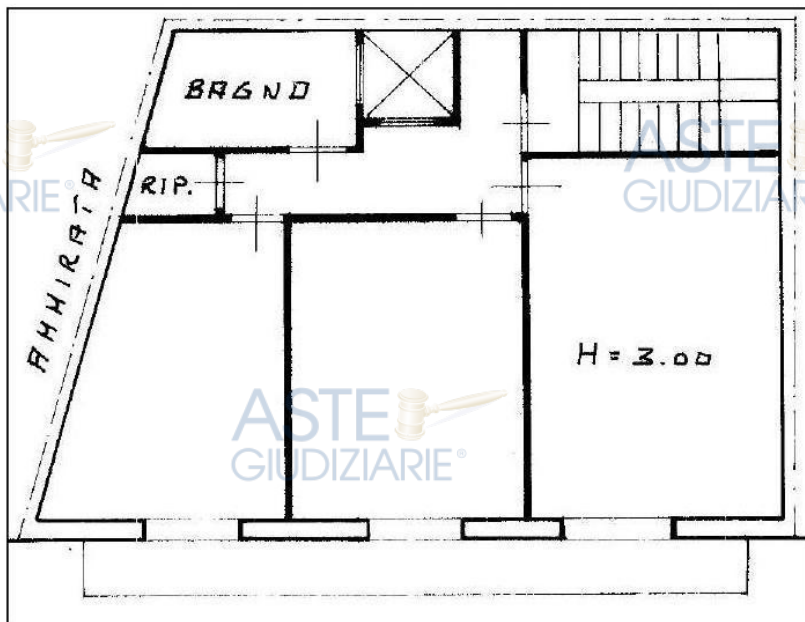
Planimetria n. 1

Analizzando il rilievo effettuato presso l'immobile pignorato, con la planimetria catastale depositata in data 09/12/1965, sono state accertate le seguenti difformità:

piano secondo: è stato riscontrato un ampliamento in pianta di circa cm 40, che ha comportato la traslazione del muro di tompagnamento confinante con la via Pecoraro. Pur nonostante, la suddivisione dei vani è rimasta pressoché invariata, è stata riscontrata una diversa distribuzione degli spazi interni, che ha comportato un ampliamento del vano w.c., oltre una riduzione della superficie del pozzo luce. Il balcone risulta anch'esso ridimensionato con una superficie ridotta e le aperture prospicienti sulla via Pecoraro, sono state traslate rispetto alla rappresentazione

L'altezza interna rilevata è di m 2,67, m 2,84 e m 2,75, rispettivamente nei vani oggi adibiti a w.c., cucina e camera da letto, in luogo di m 3,00 indicata nella detta planimetria catastale, verosimilmente condizione scaturita in parte dalla realizzazione di un controsoffitto.

Confronto planimetria stato attuale piano secondo, con la planimetria catastale.

Si è deciso di non procedere all'aggiornamento della planimetria catastale, atteso che, alcuni abusi commessi dovranno essere rimossi poiché in contrasto con le normative urbanistiche vigenti, pertanto il costo inerente le pratiche per la presentazione della nuova planimetria con procedura DO.C.FA. sono state decurtate dalla stima del cespite.

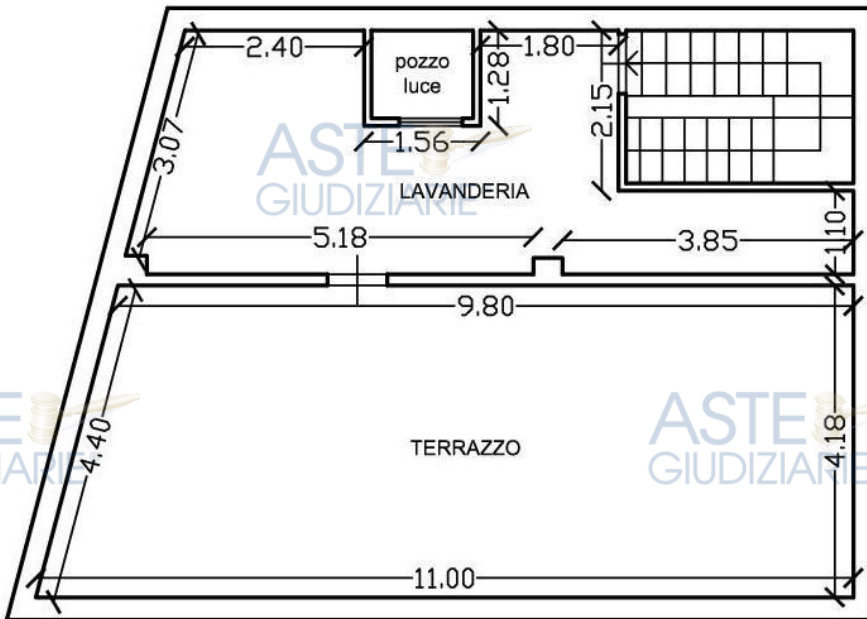
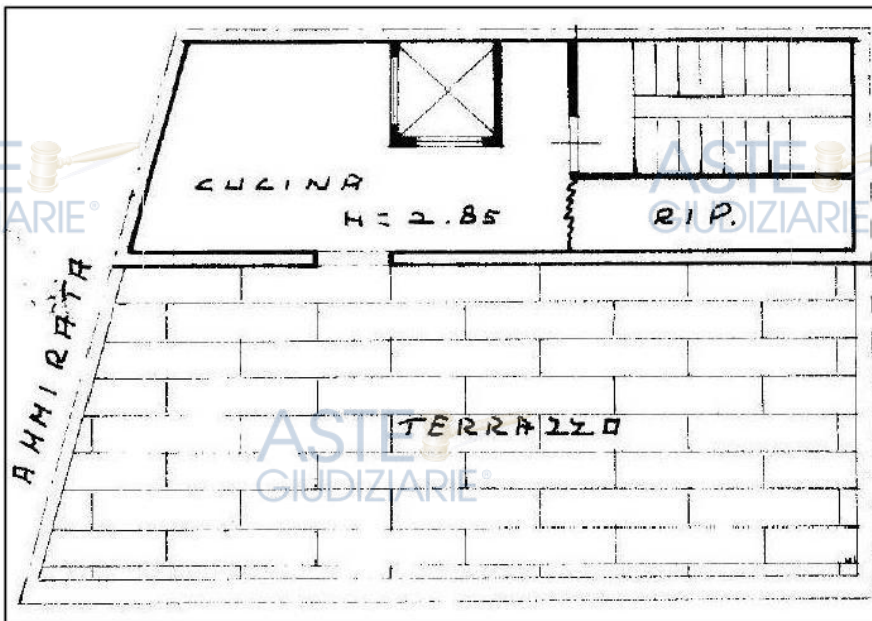
Planimetria n. 2

piano terzo: è stato riscontrato un ampliamento in pianta di circa cm 30, che ha comportato sia la traslazione del muro di tompagnamento adiacente al terrazzo, sia la traslazione del muretto del terrazzo confinante con la via Pecoraro. È stata inoltre rilevata una sola finestra prospiciente nel pozzo luce e un ampliamento del vano indicato in planimetria come cucina, odiernamente adibito a lavanderia. Si segnala anche, lo spostamento del muro del vano scala, che conseguentemente ha causato un aumento della superficie utile della lavanderia, a discapito del vano scala a cui è stata tolta la superficie del pianerottolo di arrivo.

L'altezza interna rilevata è di m 2,68, in luogo di m 2,85 indicata nella detta planimetria catastale, verosimilmente condizione scaturita in parte dalla realizzazione di un controsoffitto.

Confronto planimetria stato attuale piano terzo, con la planimetria catastale.

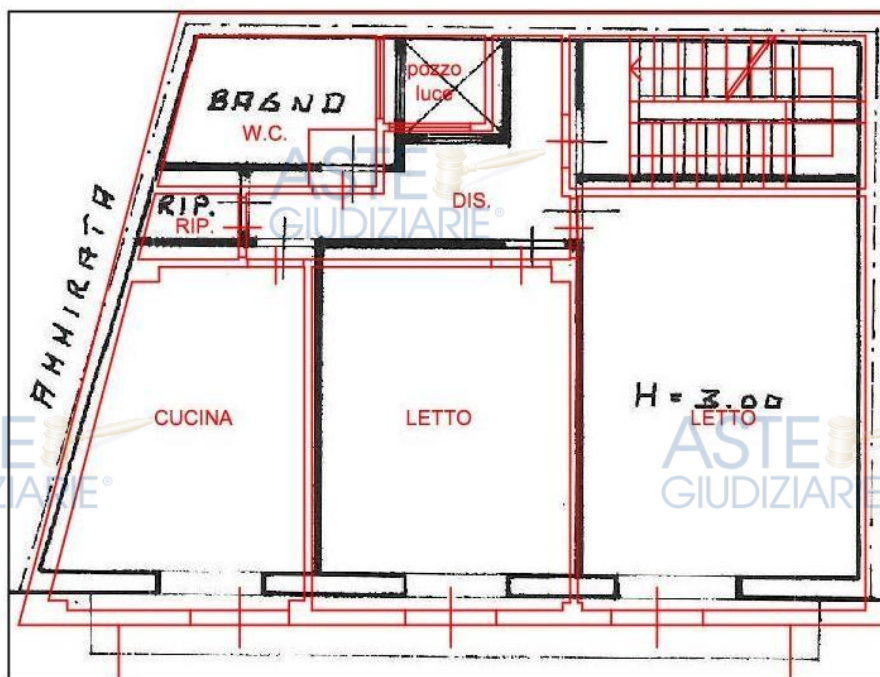
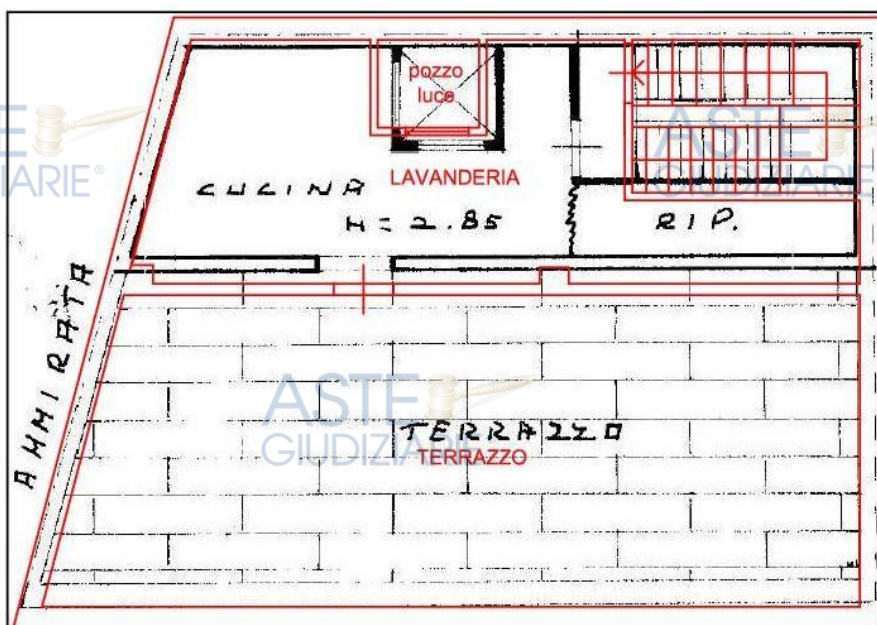
Planimetria n. 2

Sovrapposizione planimetria stato attuale piano secondo e terzo, con la planimetria catastale.

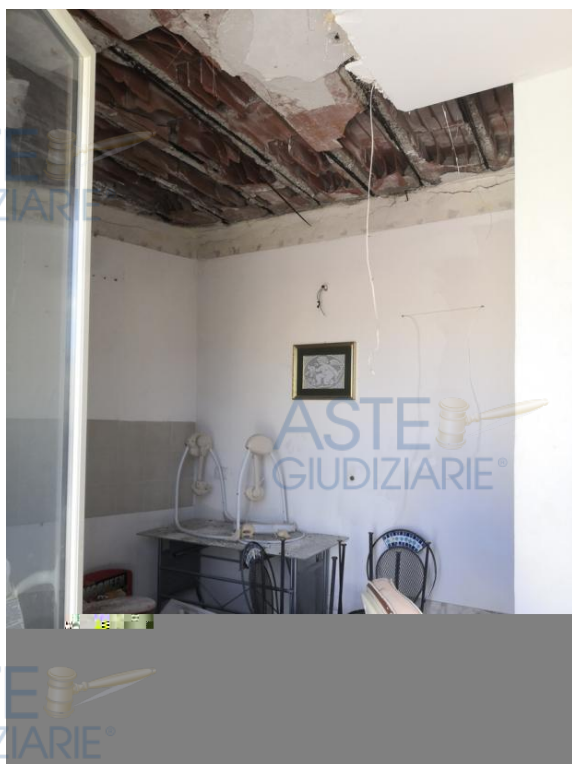
L'immobile posto in pignoramento è costituito da un'unità immobiliare adibita a civile abitazione, posta al piano secondo e terzo di un edificio a quattro elevazioni fuori terra, con struttura portante in cemento armato e copertura piana. L'edificio non è fornito di ascensore condominiale. Il prospetto principale è rifinito con ultimo strato di finitura colorata (vedi foto n. 1-2). Al piano secondo è composto da una cucina, due camere, un w.c., un ripostiglio, un disimpegno e un balcone. Al piano terzo, il cui accesso è consentito dalla scala condominiale, c'è un unico vano e un terrazzo scoperto. Le altezze nette interne rilevate al piano secondo variano da m 3.00 a m 2.70 circa e m 2.68 circa al piano terzo, considerato che, in alcune aree è stato realizzato un controsoffitto, verosimilmente per coprire il degrado dei soffitti che nel tempo sono stati interessati da fenomeni di sfondellamento, causati dalle probabili infiltrazioni di acque meteoriche.

Foto n. 12 - piano terzo - sfondellamento solaio

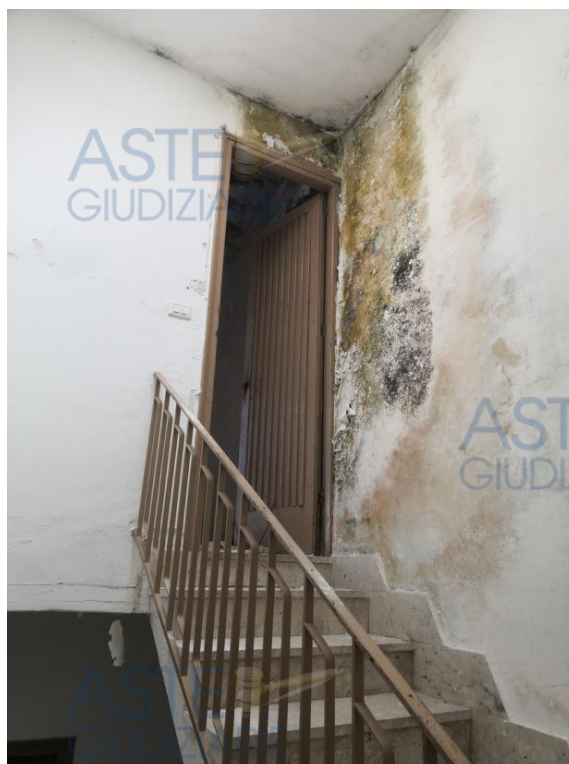
Foto n. 13 - piano terzo - scala - infiltrazioni
