**TRIBUNALE DI ASTI
CANCELLERIA ESECUZIONI IMMOBILIARI**

ESECUZIONE IMMOBILIARE N. 111/2014

DESCRIZIONE DEL BENE

**INTEGRAZIONE DEL 02/12/2016
IN SEGUITO A PARZIALE CROLLO
E SUCCESSIVO RIPRISTINO
DI PORZIONE DI FABBRICATO**

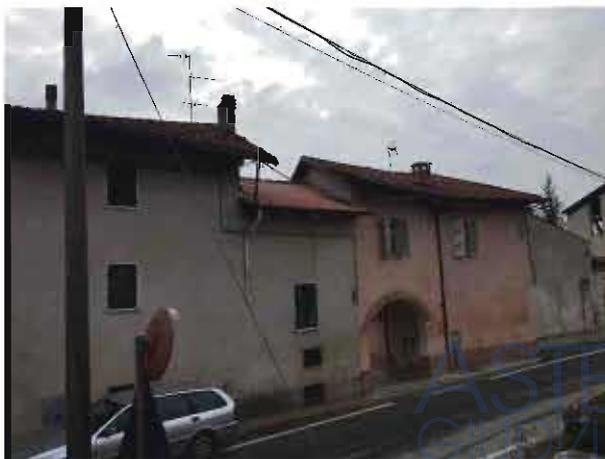
- L'ex fienile (foto 66) - (dimensioni mq 28,58 e altezza min. m 3,50) occupa un lato del corpo di fabbrica principale e si estende in altezza al piano primo al piano secondo compreso;

- E' posizionato al di sopra del locale autorimessa (F.2, part.60, sub.1, piano terra) e si accede solo con scala a pioli esterna;
 - La sua copertura è a livello inferiore rispetto alla copertura del corpo di fabbrica principale. In seguito ad un parziale crollo avvenuto in data 15/10/2016, la stessa copertura è stata ripristinata in data 15/11/2016 con l'utilizzo di lastre prefabbricate ondulate di colore rosso.

- Il ripristino della copertura con lastre non risulta un intervento ben inserito nel contesto architettonico del fabbricato né della cortina di fabbricati prospicienti Via Marconi, pur permettendo il ripristino di una condizione di fruibilità della porzione ex fienile interessata;
- Non ha pavimentazione, il piano di calpestio è la soletta grezza del locale inferiore;
