# CONSULENZA TECNICA

FALLIMENTO n. 91/2019

Integrazione parte 2 di 2

**Lotto n. 2** – Locale in via G. Deledda n. 2

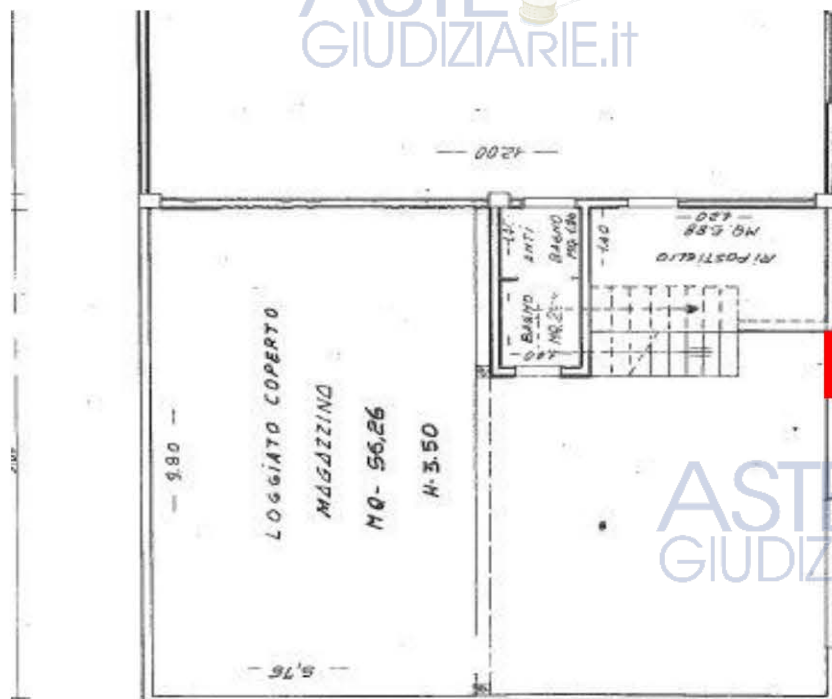
Per la ricostruzione della parte ceduta nella compravendita richiamo la Concessione Edilizia n. 20/D/87 rilasciata in data 07/07/1987 dal Comune di Pabillonis (*allegato n. 3 alla CTU del lotto n. 2*) di cui riporto lo stralcio dal quale si rileva che l'accesso al piano superiore era permesso dal civico 2a, evidenziato in rosso, in comune con il cortile ed attualmente chiuso con opere murarie.

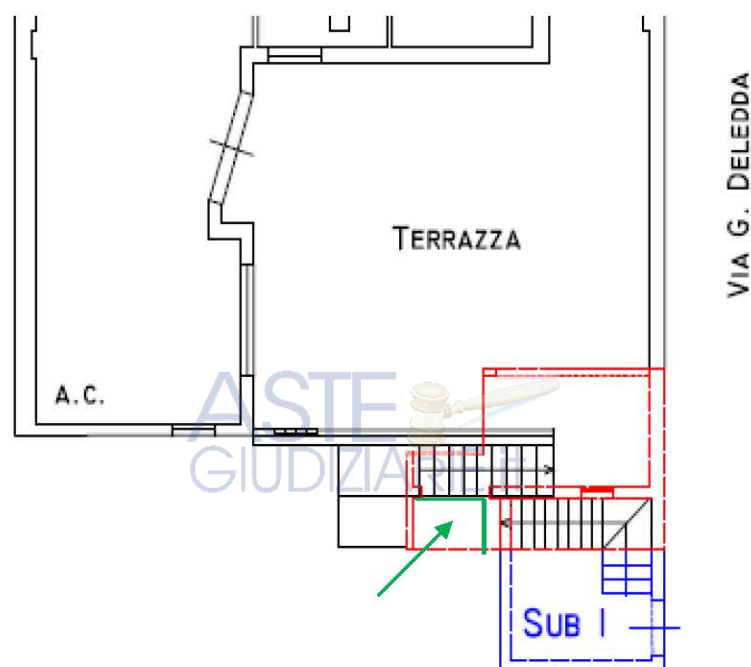
La parte della mappa sottostante contornata in colore rosso è quella connessa al subalterno 2 e quindi quella ceduta nella compravendita dell'appartamento *"ingresso e ripostiglio al piano terra"*, ed in colore blu dove insiste l'attuale ingresso, mappa in contrasto con la C. E. n. 20/D/87 del 07/07/1987, perciò dovrebbe essere escluso il sottoscala che inoltre creerebbe un vano chiuso inutilizzabile da entrambi.

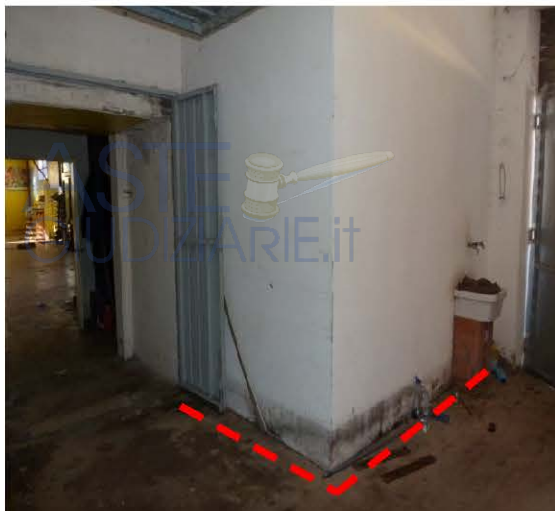
Foto n. 1 area in possesso sub 2

18/AZ/10 del 5 maggio 2010, prot. U.T. n. 246, Protocollo generale n. 3474 per i lavori riguardanti la *Realizzazione nuova apertura ingresso piano terra* e dalla tavola allegata viene rappresentata la nuova apertura che ricade nel ripostiglio in possesso del locale al piano terra, detti lavori non sono stati eseguiti e pertanto l'attuale ingresso ricade su area di proprietà del subalterno 1 ovvero nel locale al piano terra e precisamente in una piccola parte, di mq. 5 ca., del cortile coperto evidenziato in colore rosso nella foto n. 1.

Quindi il subalterno 2 (l'appartamento) occupa parte del cortile coperto del subalterno 1 (locale commerciale) (foto n. 1) che a sua volta detiene il ripostiglio (foto n. 2) mentre per la parte del sottoscala contornata in colore verde, ai sensi della C.E. n. 20/D/87, dovrebbe ricadere nel subalterno 1 in quanto non indicata nell'atto di compravendita ma viene evidenziata nella Autorizzazione Edilizia n.

Pertanto a parziale correzione ed integrazione della CTU del lotto n 2 informo che va ricostituita la situazione originaria creando l'apertura come da cessione con conseguente ripristino dei nuovi gradini e la reciproca restituzione delle aree occupate da entrambe le parti senza alcun giusto e legittimo titolo.

Le spese di detto intervento, derivanti dalla demolizione del muro sul

cortile, la riapertura del varco murato ed il posizionamento dei primi gradini, la chiusura dell'attuale apertura e l'apertura e la chiusura perimetrale del ripostiglio oltre i costi della discarica, possono essere prudentemente ed indicativamente quantificate complessivamente in euro 10.000,00 oltre ai costi di progettazione ed aggiornamento catastale di circa euro 2.000,00, spese che dovranno essere equamente suddivise tra le parti.

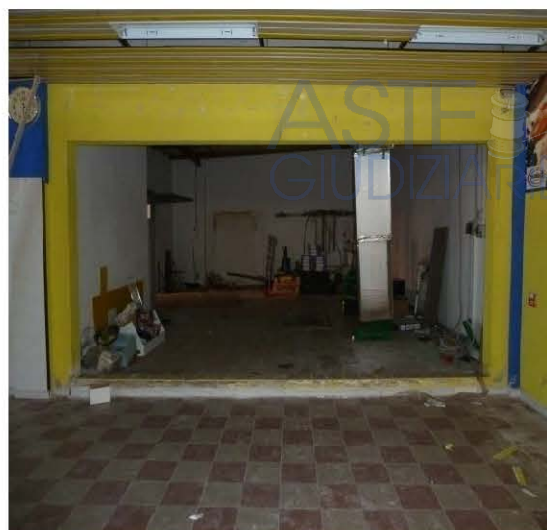
Foto n. 6 varco ex alloggio bancone

- 2. è stato aperto un varco tra il locale ed il loggiato per posizionare il banco frigo (foto n. 6-7);
- 3. è stato ampliato l'antibagno per permettere il passaggio dal locale vendita al cortile occupando parte del subalterno 2 (foto n. 9 del lotto n. 2);
- 4. il cortile interno è coperto senza autorizzazione;
- 5. parte della copertura del loggiato è in muratura per l'ampliamento del solaio modificando il distacco dal confine per una profondità di mt. 1,25 per complessivi mq 7,35 ca.
- 6. le differenze di misure rientrano nella tolleranza del 2%;
- non risulta l'Autorizzazione di Agibilità.

La difformità indicata nel punto due potrà essere sanata con un accertamento di conformità con opere senza pagamento di alcuna sanzione mentre tutte le altre difformità riscontrate quali la tettoia sul cortile e la tettoia, che interessa l'ampliamento della copertura del loggiato verso il cortile, dovranno essere demolite insieme al muro con il cancello che dovrà essere arretrato come previsto nella C. E n. 20/D/87 del 07/07/1987 in quanto sono abusi non sanabili. Non è inoltre sanabile l'ampliamento del solaio e dovrà essere ripristinata la giusta proprietà dei due beni con le spese a carico delle parti.

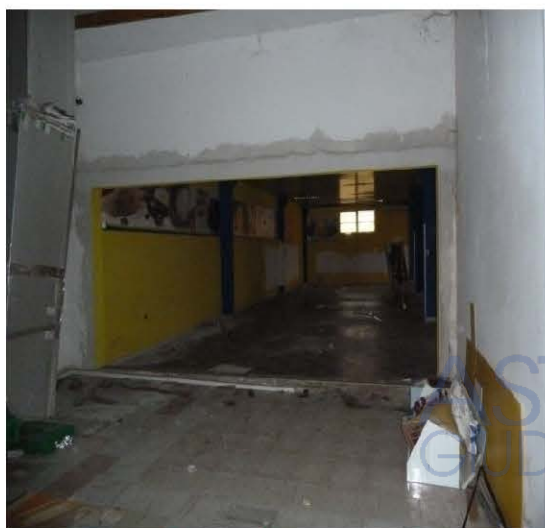
Foto n. 7 varco lato magazzino

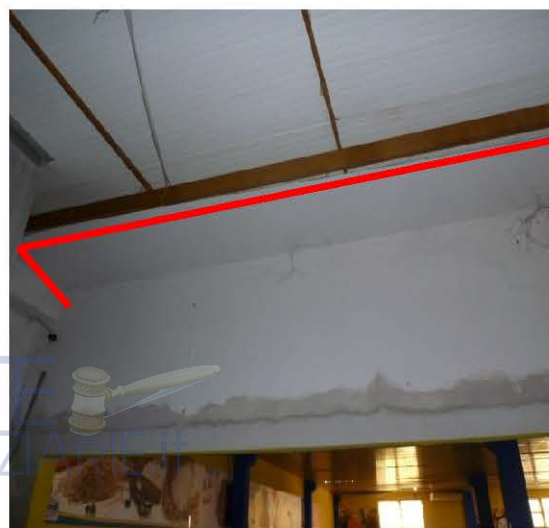
Foto n. 8 solaio

Segnalo altresì che successivamente allo smontaggio degli arredi del locale, ed in particolare il banco frigo incassato nel muro, si è evidenziato che parte della copertura del magazzino è in muratura per l'ampliamento del solaio che si estende per una profondità di mt. 1,25 ca. per complessivi mq 7,35 ca. (foto n. 8).
