TRIBUNALE DI CALTANISSETTA  
(Provincia Regionale di Caltanissetta)

## RELAZIONE DI STIMA

dell'appezzamento di terreno sito in agro del Comune di Riesi  
(CL) censito al catasto terreni al foglio 45 particella 152 e 158 e  
foglio 85 particella 115, 116 e 118 del Comune di Butera

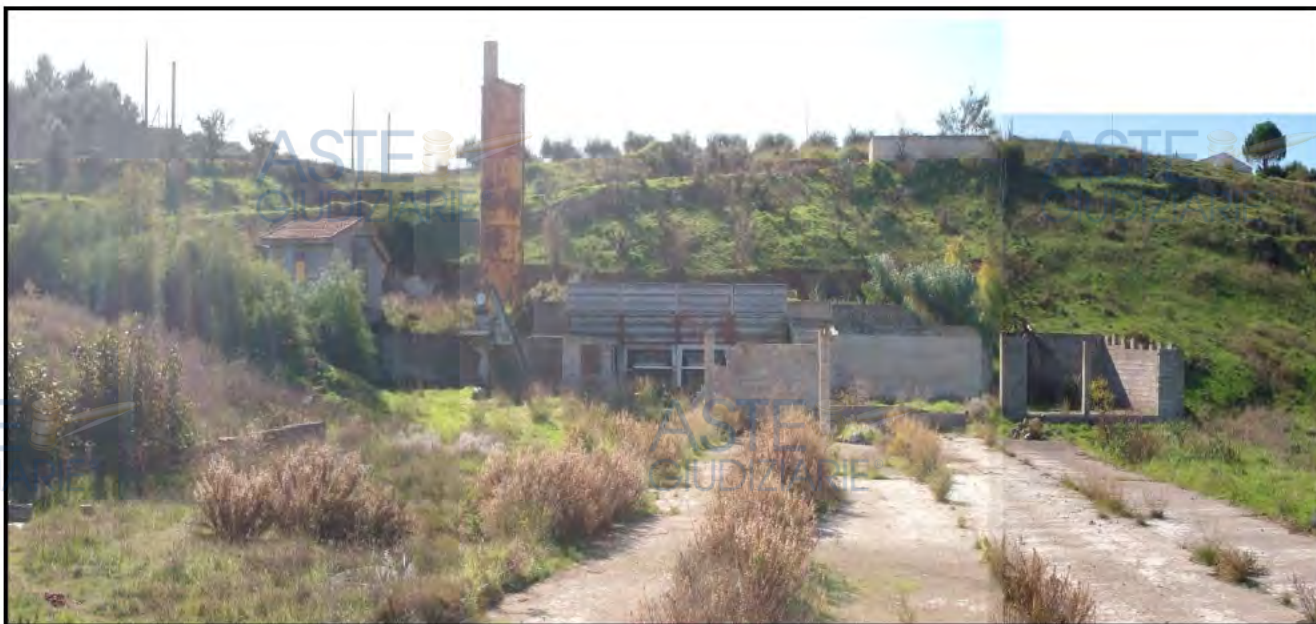
Foto n° 3 - Vista d'insieme dell'impianto di betonaggio e del piazzale a quota più bassa.

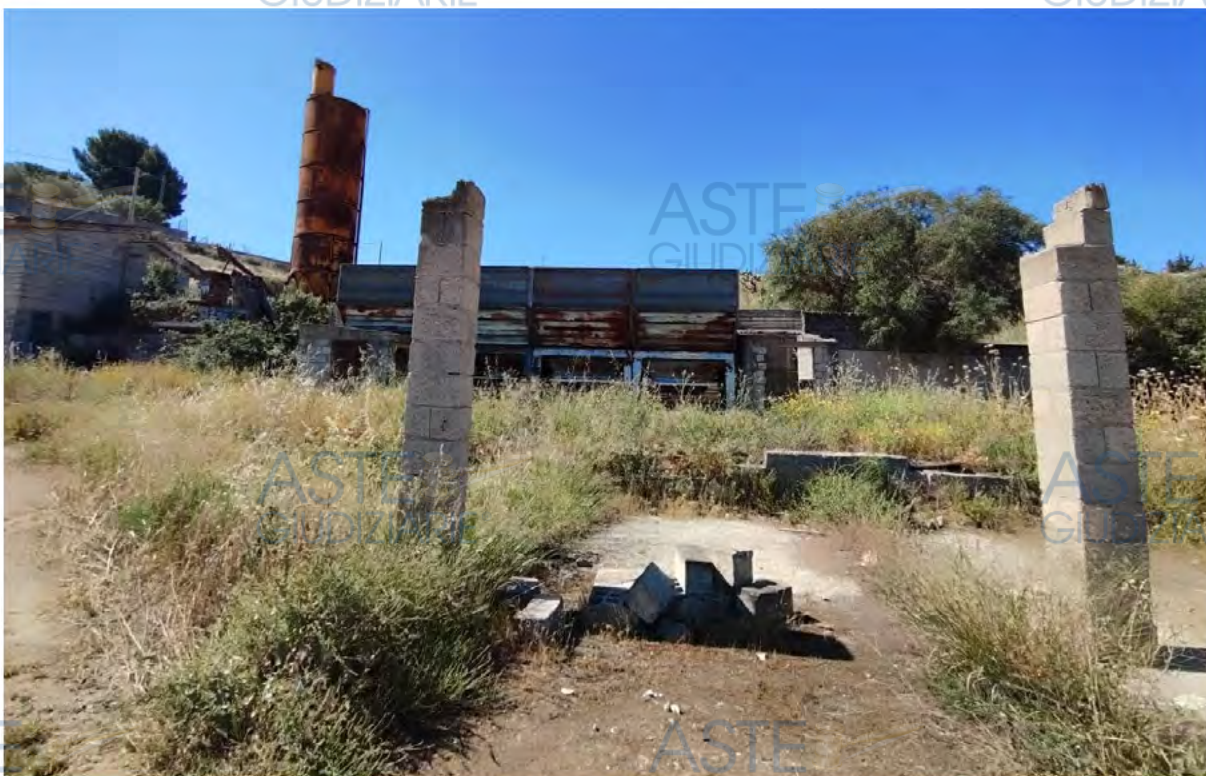
Foto n° 4 - Vista d'insieme dell'impianto di betonaggio e del piazzale a quota più bassa.

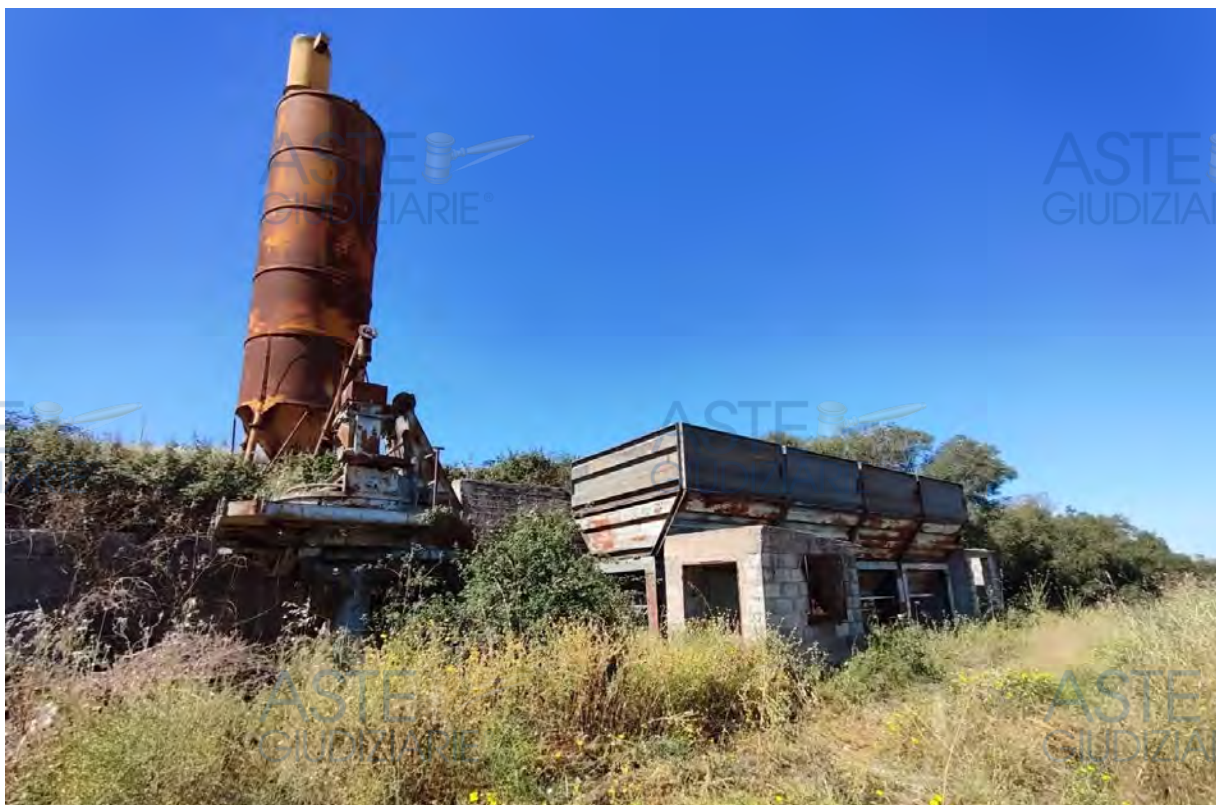
Foto n° 5 - Vista dell'impianto di betonaggio. In evidenza lo stato di abbandono.

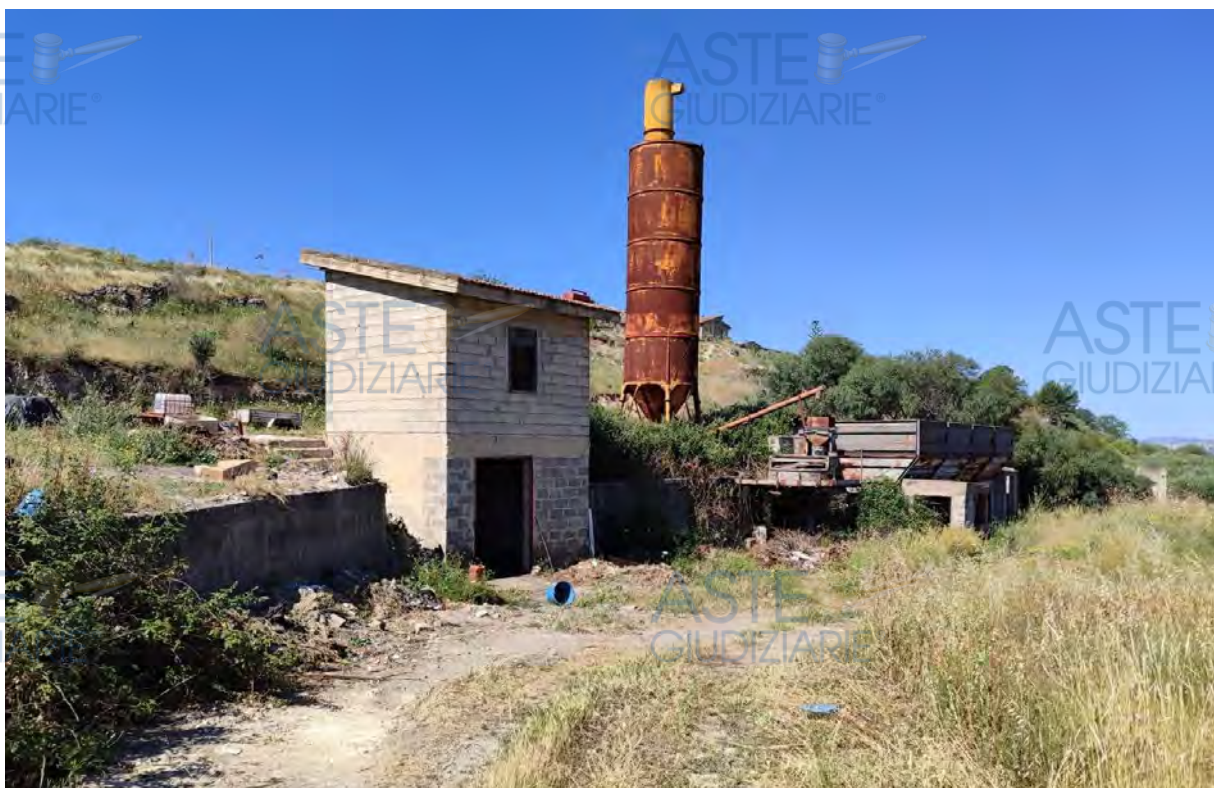
Foto n° 6 - Vista d'insieme dell'impianto di betonaggio. In evidenza la posizione dell'ufficio/magazzino.

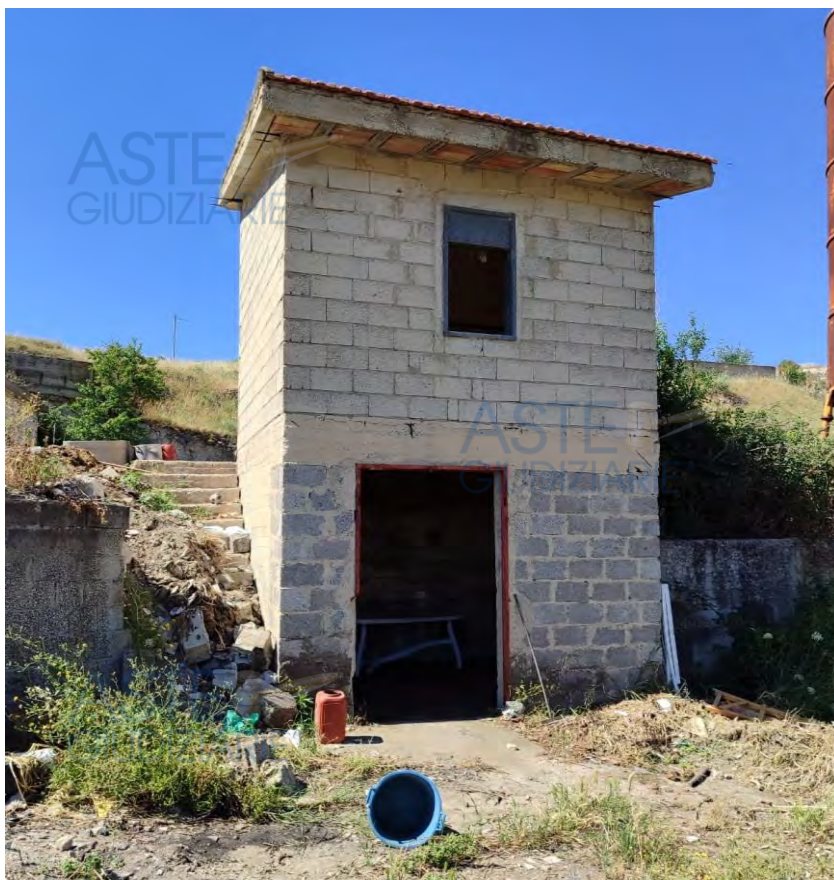
Foto n° 7 - Vista di dettaglio dell'ufficio/magazzino a servizio dell'impianto di betonaggio.

L'edificio aveva la funzione di area di comando e uffici. Allo stato attuale esso si presenta in pessime condizioni di conservazione in quanto risulta privo di infissi esterni ed interni, prospetto esterno, delle tegole di rivestimento di copertura eccetera.

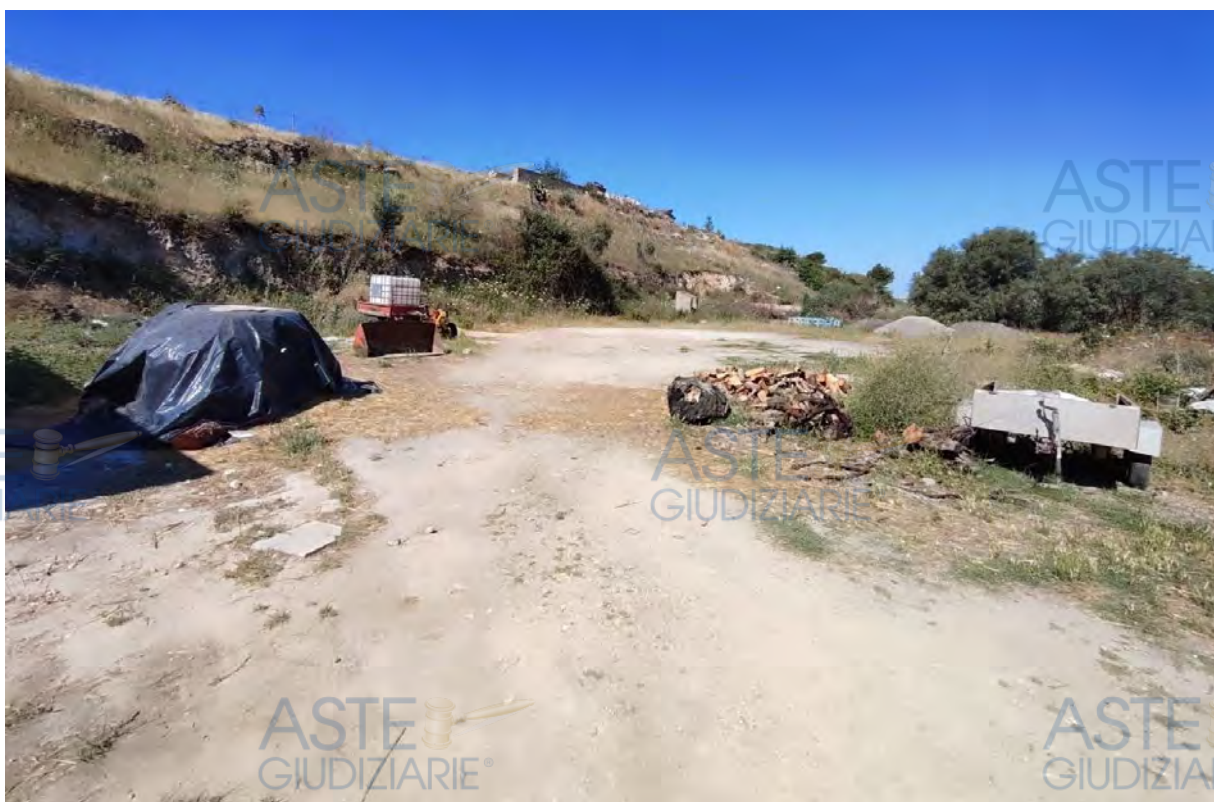
Foto n° 9 - Vista del piazzale ubicato a quota più alto

Nel piazzale superiore dell'area oggetto di valutazione è stata rilevata la presenza di sfabbricidi e detriti derivanti dalla demolizione di edifici o porzioni di essi estranei all'impianto.

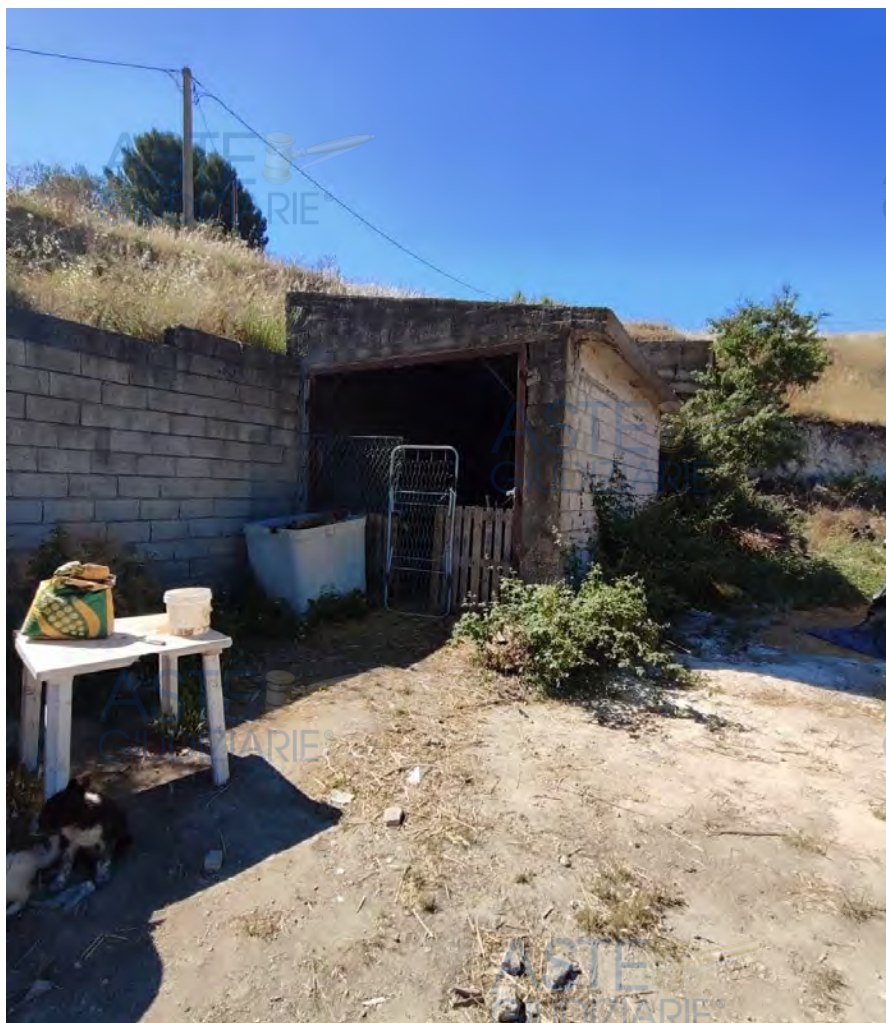
Sul lato est del piazzale di manovra e di carico dell'impianto di betonaggio, a ridosso del muro di sostegno, trova collocazione un piccolo magazzino utilizzato (probabilmente) per il deposito di carburante per gli automezzi impegnati nella lavorazione del calcestruzzo.

Foto n° 10 - Vista del magazzino ubicato a quota del piazzale di manovra e deposito materie prime

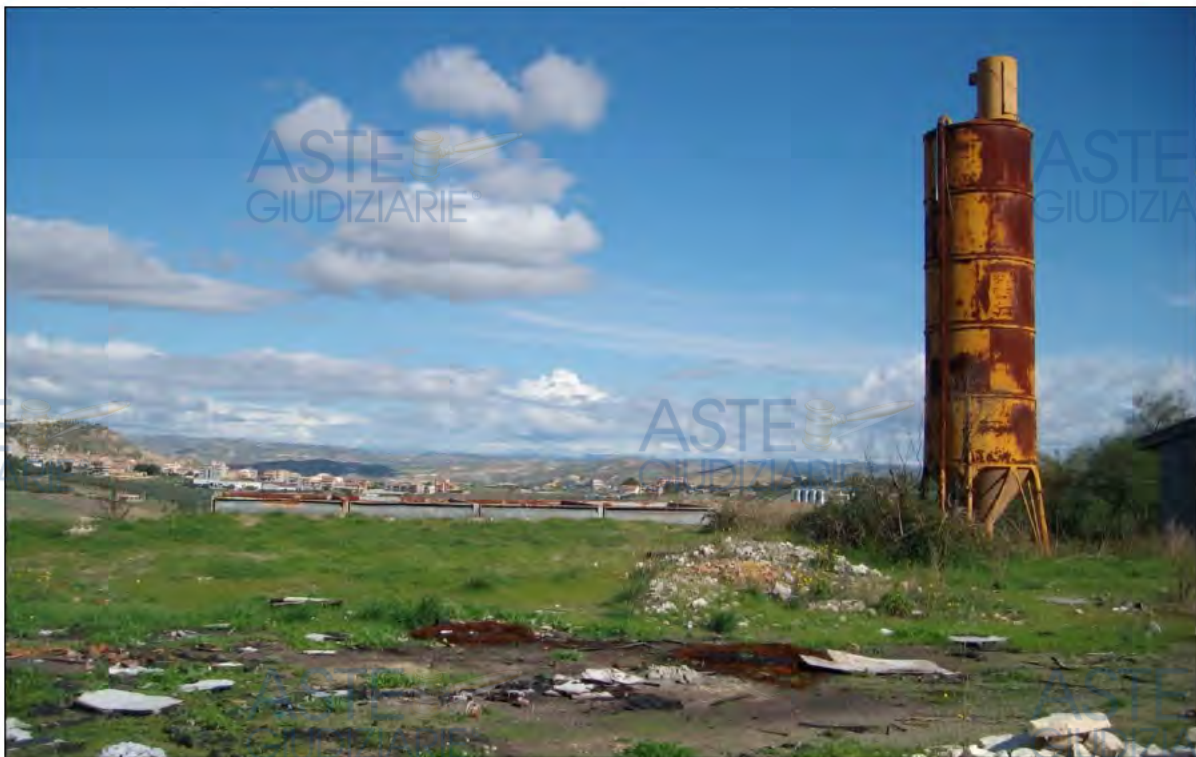
Foto n° 11 - Vista Impianto di betonaggio. In evidenza il silos verticale per lo stoccaggio del cemento

A ridosso del muro di sostegno, che delimita i due piazzali trovano ancora collocazione dei silos a sezione trapezoidale per lo stoccaggio e il dosaggio degli inerti e un silos verticale per il deposito del cemento (vedasi foto n° 4, 5 e 6).

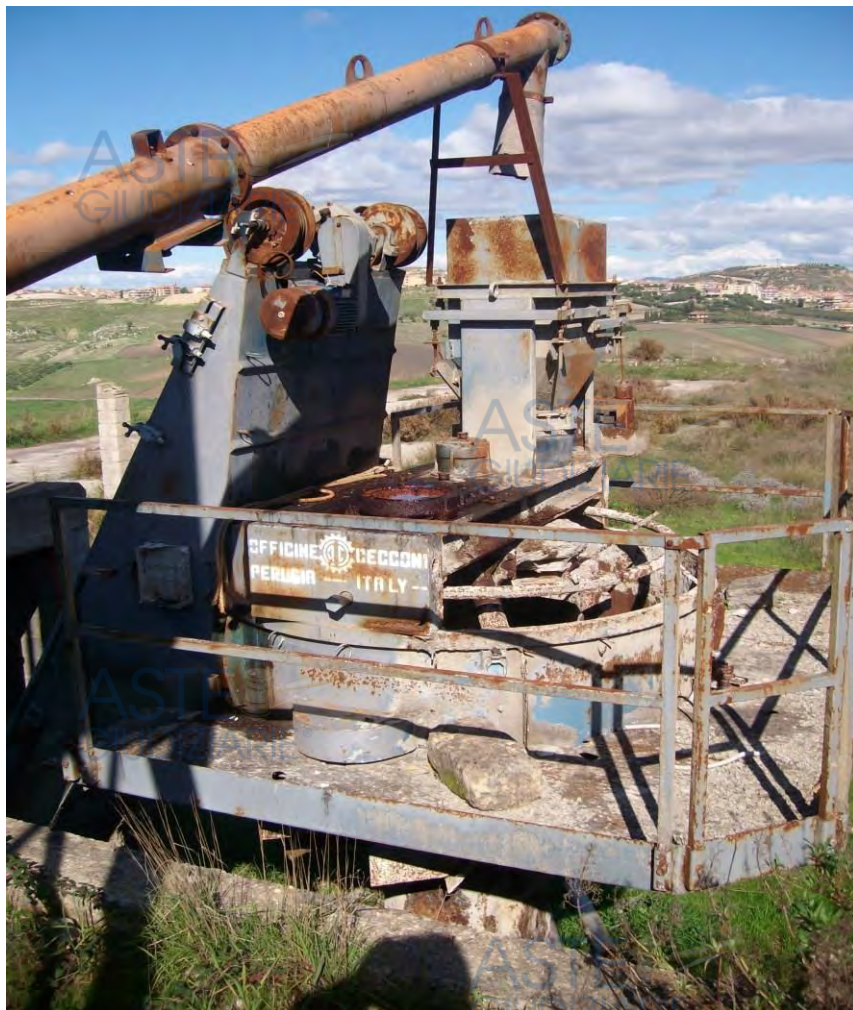
Il materiale miscelato veniva dosato e impastato in un miscelatore collocato accanto al silos verticale utilizzato per lo stoccaggio del cemento.

Foto n° 12 -Vista Impianto di betonaggio. In evidenza l'impastatrice.

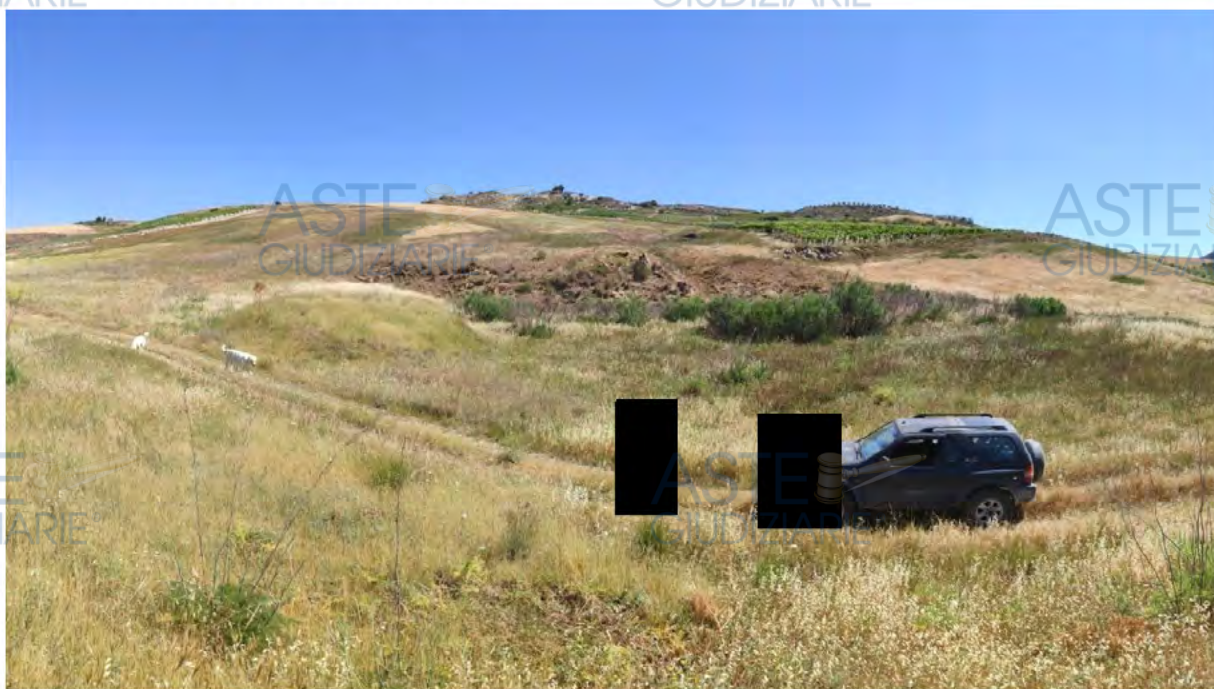
L'immobile n° 1 identificato con la particella 118 del foglio 28 del Comune di Butera, è ubicato a valle della stradella di accesso e confina lungo il lato sud con un corso d'acqua di modesta entità idrologica che in parte ha invaso la particella medesima inglobandola di fatto nel suo alveo successivamente a fenomeni di inondazione della particella e/o erosione della sponda. La restante superficie è coltivabile.
