TRIBUNALE ORDINARIO - CASTROVILLARI

ESPROPRIAZIONI IMMOBILIARI 198/2017

CONSULENZA ESTIMATIVA GIUDIZIARIA

A villa singola a CROSIA Via Grecia 1/B, frazione Mirto, della superficie commerciale di 360,78 mq per la quota di 1/1 di piena proprietà

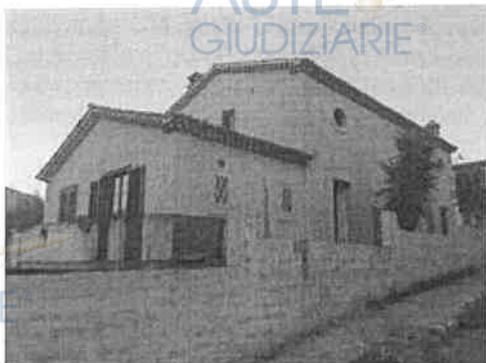
Foto 1 - Esterni

Gli interni della villetta risultano molto curati e le condizioni generali della stessa risultano ottime.
