N. R.G.E. 47/2022

RELAZIONE A RETTIFICA E SOSTITUTIVA DELLA PRECEDENTE DATATA 08.10.2024

Si tratta di un ampio fabbricato sito a Bastiglia (MO), in via Canaletto, 23 (S.S. n. 12 Abetone-Brennero - Lat. N 44°72'70" – Long. E 10°99'40"), costituito da ristorante, albergo e discoteca, con circostante area cortiliva di circa 5.300 mq, il tutto in mediocre stato di conservazione; attualmente utilizzato dalla Ditta con regolare contratto di locazione ad uso strumentale alberghiero (vedi **Allegato 2**).

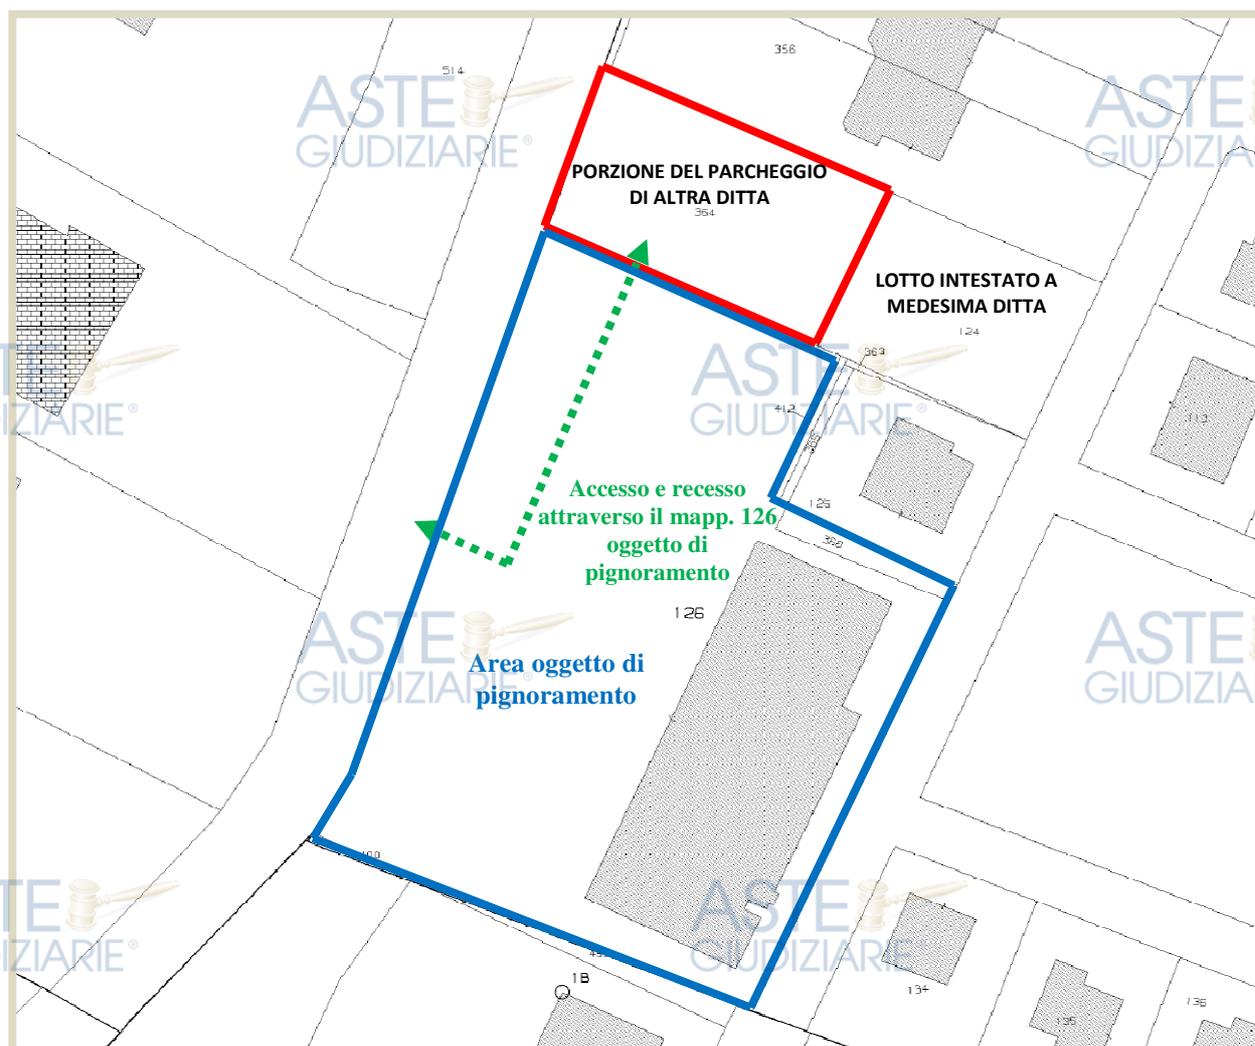
FIG. 1 – STRALCIO DI MAPPA CON AREA DI PARCHEGGIO NON OGGETTO DI PIGNORAMENTO

cortiliva lungo il confine Nord (mapp. 366); **3**) piccola porzione di area cortiliva lungo il confine Sud (mapp. 498), **4**) ampia area cortiliva comune (mapp. 126, sub. 10), **5**) porzioni interne comuni (mapp. 126, sub. 12). Il lotto confina a Nord con i mapp.li 364, 124, 412, 365 e 125, a Est con il mapp. 412 e via Garibaldi, a Sud con i mapp.li 499 e 500, a Ovest con via Canaletto. Il fabbricato consiste in un grande edificio risalente alla metà degli anni '70, successivamente ampliato e ristrutturato a più riprese, distribuito su due piani fuori terra più uno seminterrato. Ospita un ampio ristorante, un albergo ed una discoteca, tutti intercomunicanti tra loro. L'area cortiliva è accessibile tramite un cancello carraio con sbarra metallica elettrificata, posto lungo via Canaletto; nell'area trova posto un ampio parcheggio asfaltato, in parte delimitato da aiuole alberate, dotato di pali per l'illuminazione notturna. Non tutto il parcheggio però è oggetto di pignoramento, infatti la porzione più a Nord, accatastata la Fig. 3 Mapp. 364, risulta intestata ad altra ditta (.....) ed in caso di vendita potrebbe rimanere potenzialmente interclusa, dato che per accedere e recedere dalla pubblica strada si deve necessariamente transitare sull'area oggetto di pignoramento. Si fa presente, per mero scrupolo di indagine, che un lato del suddetto Mapp. 364 confina con un lotto catastalmente intestato alla medesima ditta (Mapp. 124), quindi potenzialmente sfruttabile come passaggio (Vedi **Fig. 1 - stralcio estratto di mappa**).

Si fa presente inoltre che attualmente il lotto impignorabile è a tutti gli effetti una porzione del parcheggio a servizio dell'immobile pignorato, senza soluzione di continuità. Infatti anche codesta porzione di altra ditta, è analogamente costituita da aiuole, corsie di manovra, impianto di illuminazione, linee di raccolta delle acque piovane e posti auto, tant'è che non è visivamente individuabile la linea di confine tra i due lotti.

Per tutte le ragioni suesposte: I) si quantifica l'indennità dovuta per la servitù di passaggio che il proprietario del Mapp. 364 (fondo dominante) deve corrispondere al proprietario del Mapp. 126 (fondo servente)(Vedi **Cap. 9**); II) non si quantifica il costo della locazione a parcheggio di tale porzione che, quindi, è da intendersi esclusa dall'utilizzo da parte dei fruitori del compendio oggetto di pignoramento; III) si quantificano i costi per scollegare sia l'impianto di illuminazione sia le caditoie di raccolta e scarico acque piovane e per la realizzazione di una delimitazione mobile (catena su paletti in metallo) del confine tra i due lotti in € 14.000,00. Di ciò si terrà conto nella stima del bene.

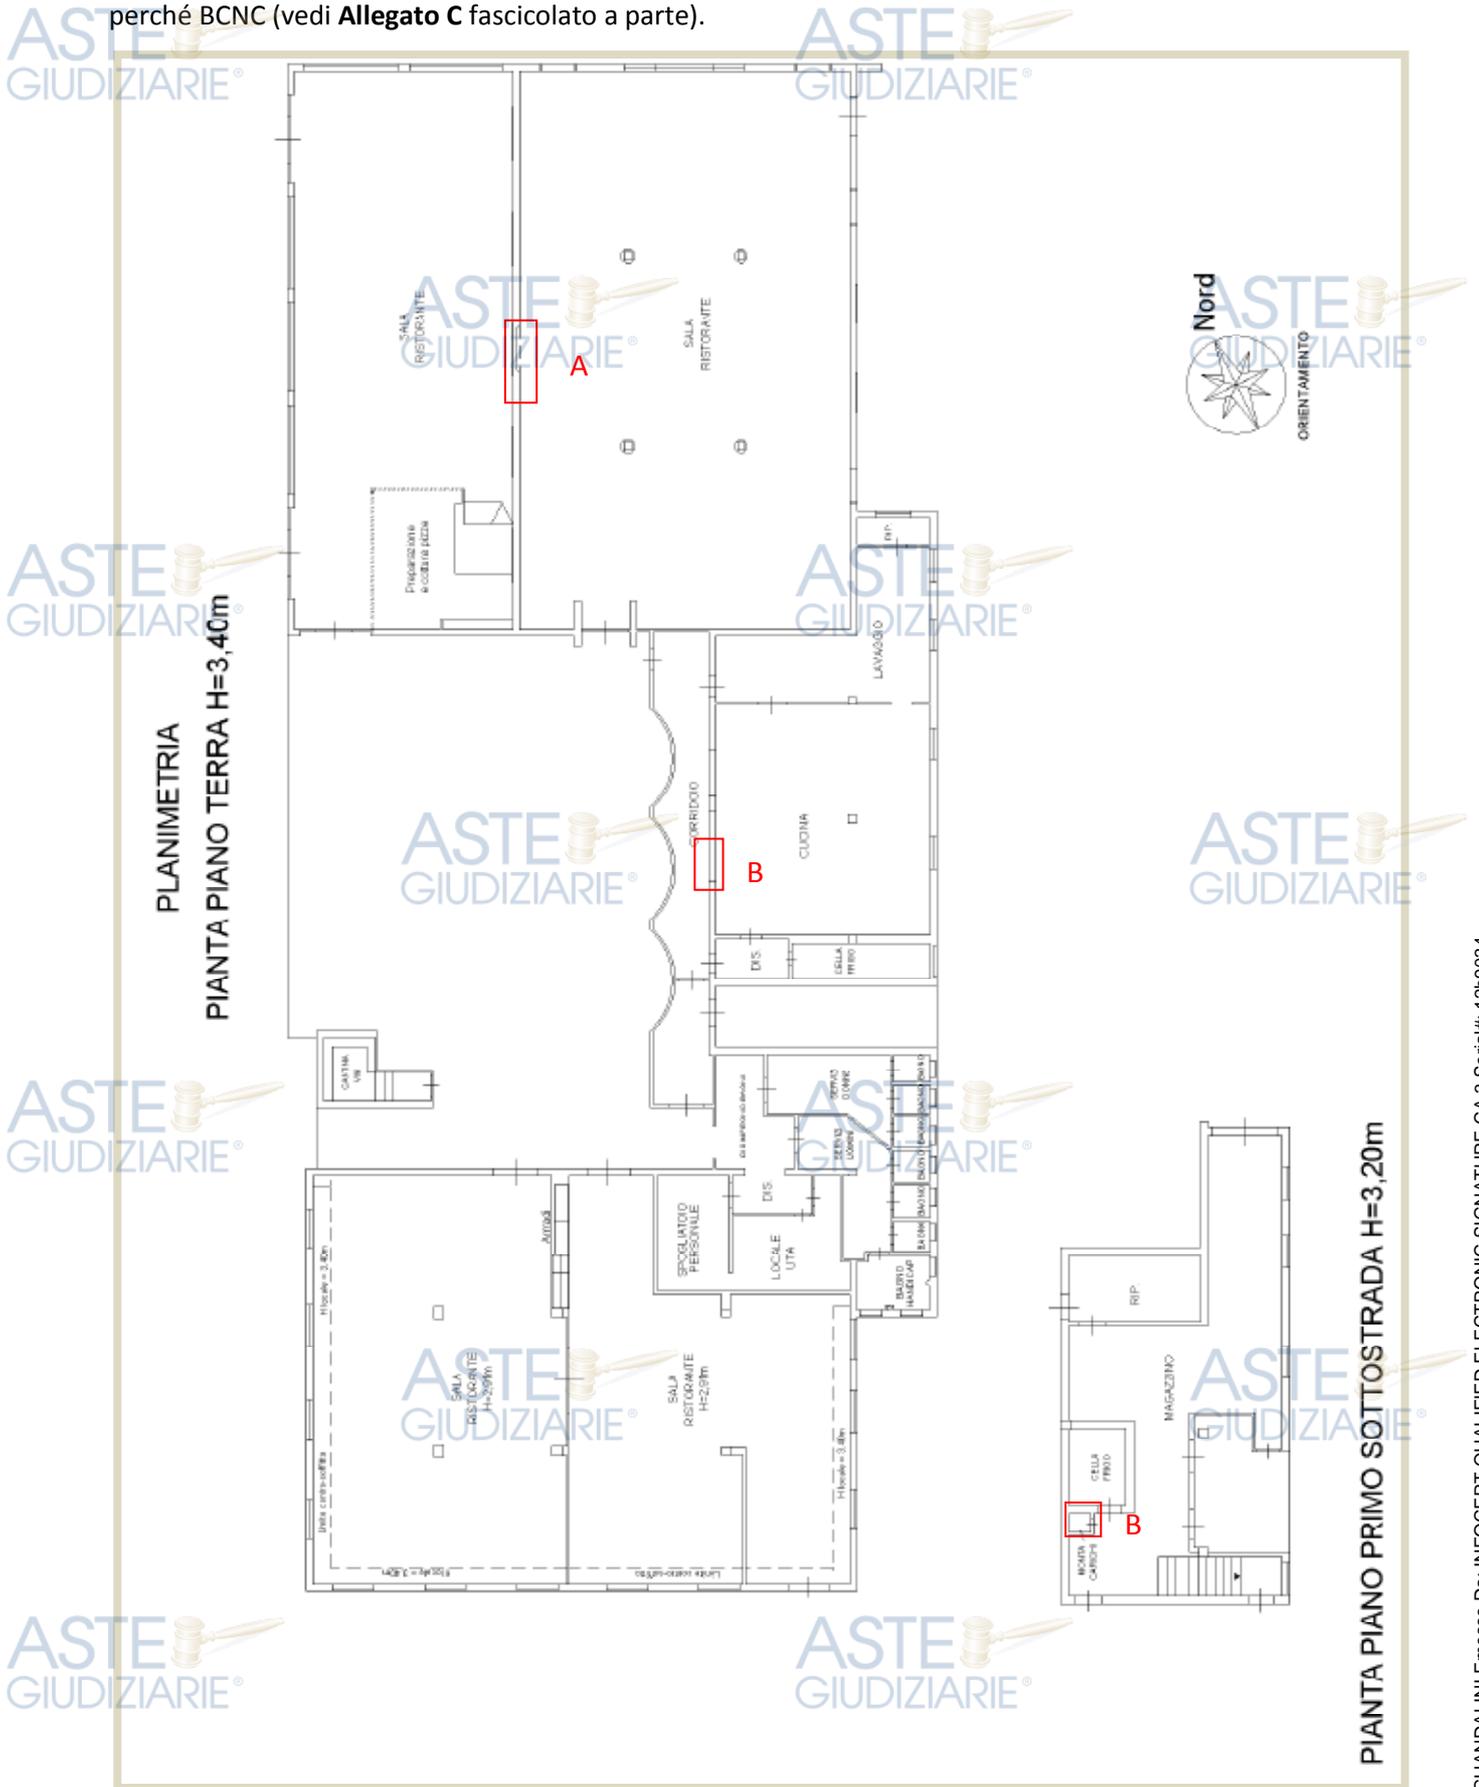
FIG. 2 - PIANTA PIANO TERRA E PORZIONE DEL PRIMO SOTTOSTRADA

Si sono riscontrate alcune difformità che vengono indicate in rosso nei disegni di seguito e contrassegnate con lettera alfabetica, consistenti in: al piano terreno la chiusura di una porta di comunicazione tra due sale ristorante (lett. A) e la realizzazione di un montacarichi tra la cucina e il sottostante magazzino (lett. B); al piano interrato la realizzazione di due quinte in cartongesso nella discoteca (lett. C) (vedi **Fig. 2, 3, 4**).

Si quantificano le spese tecniche e catastali per regolarizzare quanto descritto in € 10.000,00, la sanzione amministrativa ed i diritti amministrativi in € 3.000,00, per complessivi € 13.000,00. Di ciò si terrà conto nella stima del bene. Nulla è stato rinvenuto relativamente alla messa a norma antincendi ed al CPI, oltre a quello del 2009, anche di ciò si terrà conto nella stima del bene.
