# STIMA DEL VALORE DELL'EX VILLAGGIO TURISTICO VALTUR

NICOTERA (VV)

**Epoca della stima: dicembre 2021**

**STIMA DEL COMPENDIO IMMOBILIARE SITO IN NICOTERA (VV)  
EX VILLAGGIO TURISTICO VALTUR**

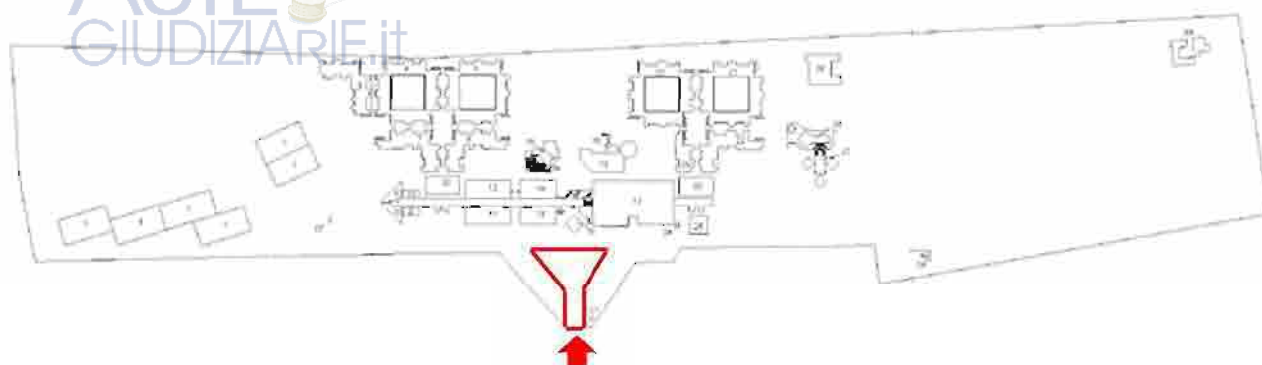
Appartenente alla part.lla 639

Nella fattispecie rileva altresì che la stessa particella 639 (come evidenziato in rosso nella planimetria su base catastale in basso) si incunea nella zona di entrata, nella stradella centrale interna ed in parte delle aiuole ad essa latitanti, oltre il cancello di ingresso.

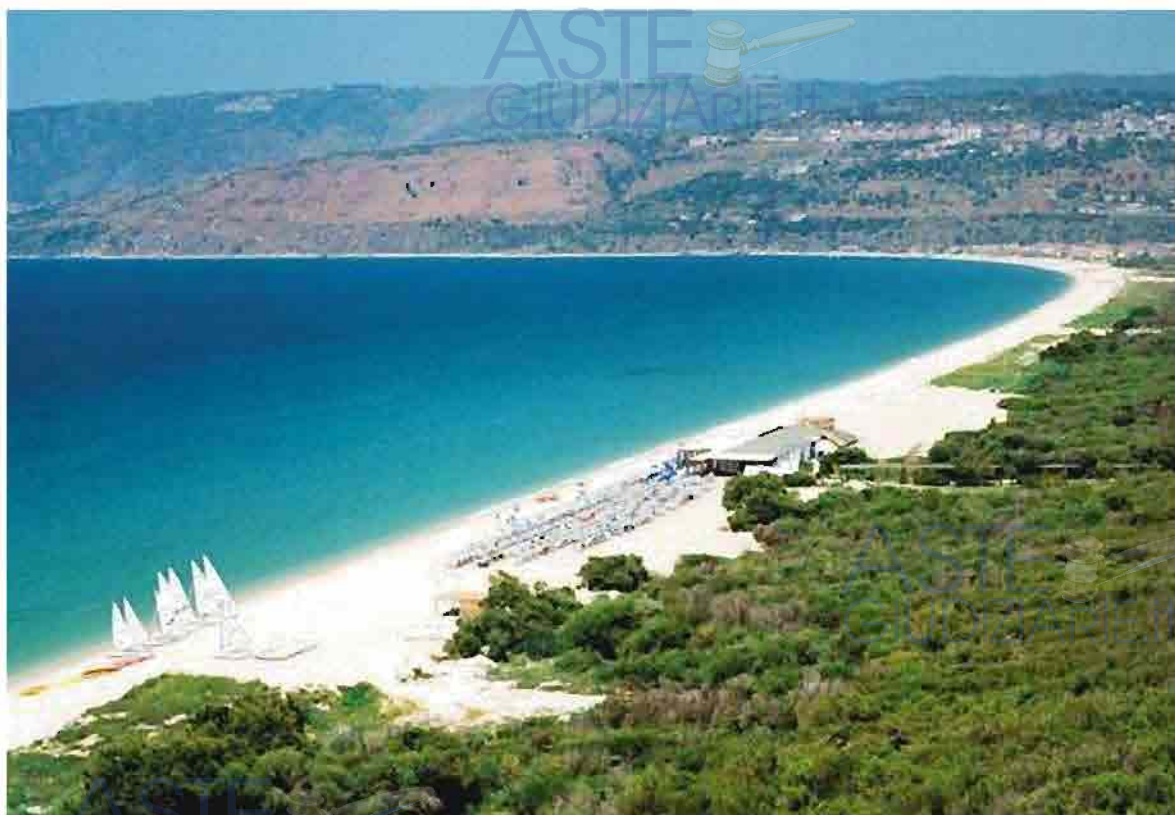
*Vista della spiaggia con il padiglione ristorante, danneggiato dalle mareggiate e demolito a seguito di ordinanza sindacale del 2018.*
