Tribunale di Palermo  
procedura di liquidazione per sovraindebitamento ex art.14 ter della legge  
n.3/2012.  
Procedura n 10/2021.

RELAZIONE DI STIMA DEI BENI

*Bene n. 1 terrazzo di copertura dell'immobile sito in Capaci (Pa), via Catania n. 8, sito al terzo piano (copertura del secondo) censito al N.C.E.U. al foglio di mappa 4 part. 599 sub 22 (coordinate geografiche 38°10'36.36"N; 13°14'37.53"E)*

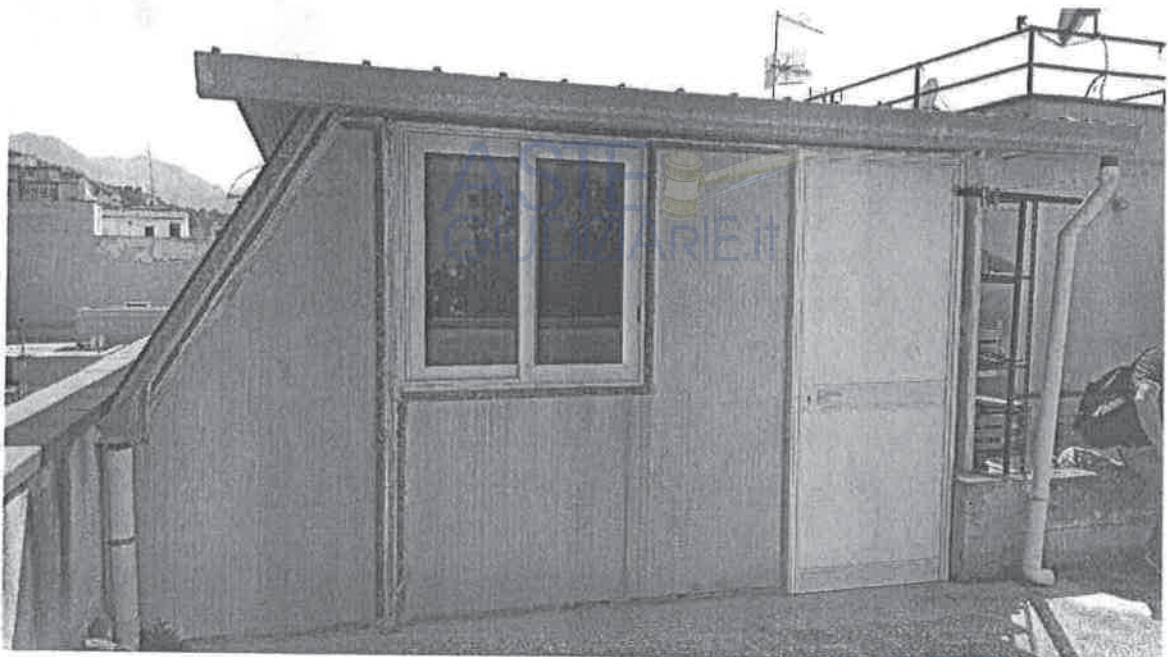
Il terrazzo presenta delle difformità rispetto alla pianta catastale: sono stati realizzati dei muretti (alti circa 60 cm) con la funzione, probabilmente di delimitare delle aree, ed è stato realizzato un corpo (addossato al corpo scala) in alluminio e vetro. Su esplicita domanda del sottoscritto, [REDACTED] presente durante tutte le operazioni di sopralluogo, ha dichiarato di avere realizzato tali opere senza alcun titolo edilizio. Tali opere dovranno essere rimosse.

L'immobile condominiale è realizzato con struttura in calcestruzzo di cemento armato e solai laterocementizi. Il terrazzo, è ammattonato con mattoni in graniglia di cemento con il parapetto intonacato con intonaco civile e copri muretto in cotto. I muretti divisorii sono allo stato grezzo. Come accennato, il corpo aggiunto è realizzato con struttura in alluminio e pannelli coibentati.

Struttura da demolire

demolizione e smaltimento del locale accessorio in metallo: a corpo	€ 2.000,00
demolizione e smaltimento del muretto in c.a. divisore: a corpo	€ 2.000,00
oneri di concessione per il permesso di costruire in sanatoria (pari al doppio degli oneri dovuti a titolo di sanzione amministrativa)	€ 4.500,00
oneri tecnici per il permesso di costruire in sanatoria	€ 4.000,00
valori bollati e diritti di istruttoria (importi vigenti ad oggi)	€ 1.000,00
<i>sommano</i>	<b>€ 13.500,00</b>
