Relazione Tecnica d'Ufficio R.G.11443/2019

Tribunale di Palermo SEZIONE II CIVILE

CAUSA CIVILE R.G. 11443/2019

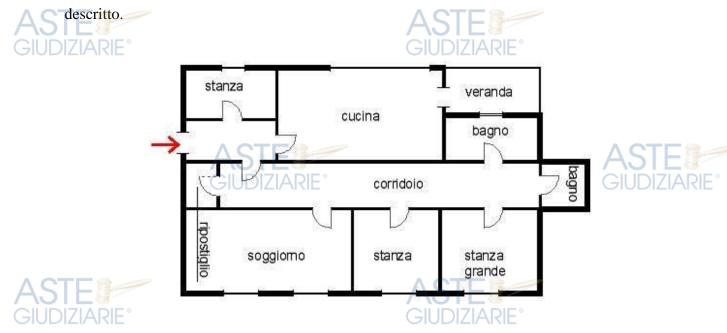
Per maggior dettaglio si riporta di seguito uno schizzo della planimetria dell'appartamento sopra

Dalla somma delle superfici sopra riportate, e considerando le superfici dei muri perimetrali risulta una superficie commerciale pari a circa 135 mq comprensivo di veranda, che dal sopralluogo risulta essere un ambiente unico con la cucina.

Dall'analisi dei dati riportati nella visura storica catastale dell'immobile si evince che le superfici catastali indicate nel documento sono comprensive di superfici scoperte le quali non sono state riscontrate in alcun modo durante il sopralluogo, poiché l'immobile non presentava nemmeno un balcone o area scoperta.

Per tale motivo visto quanto visionato nel sopralluogo tecnico in confronto alle visure storiche estratte dallo scrivente in data odierna si segnala una costruzione di veranda ipoteticamente non sanata, la quale **veranda abusiva** è considerata un illecito primario in conseguenza dell'ampliamento volumetrico prodotto, che può essere regolarizzata con una procedura di sanatoria edilizia o di rimozione.
