**TRIBUNALE DI PALMI**

**procedura esecutiva n° 46/2022**

**FASCICOLO RELATIVO AL LOTTO n. 6 DI VENDITA**

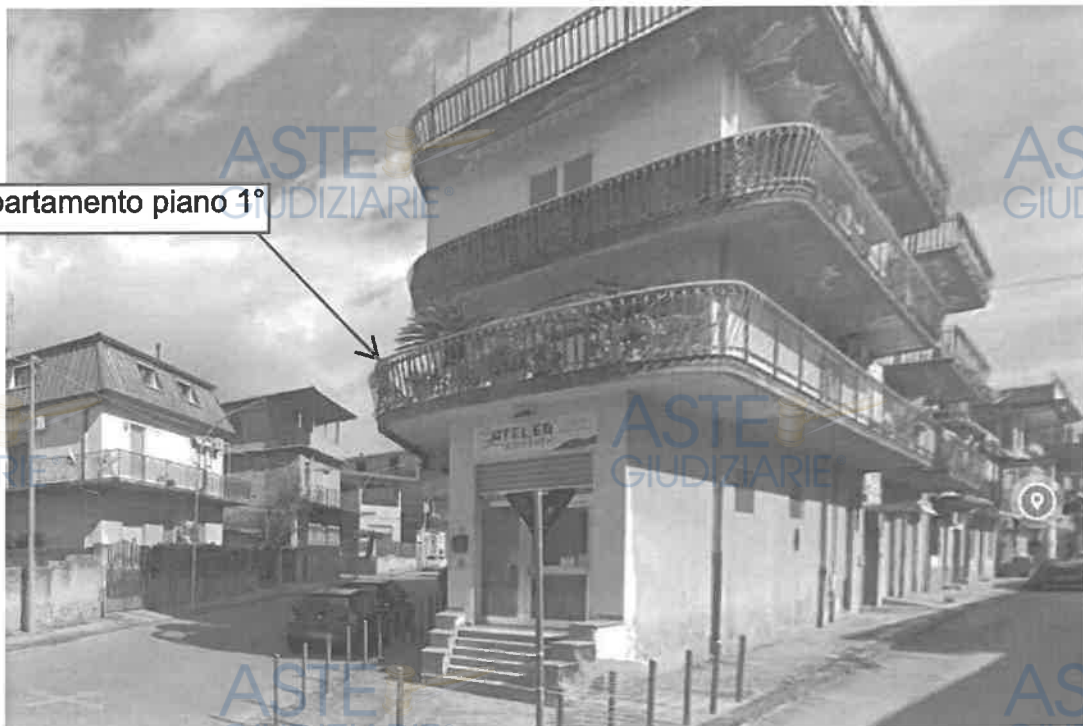
Appartamento piano 1°

L'appartamento si presenta in condizioni di normale abitabilità con finiture vetuste risalenti agli anni della costruzione (fine anni '60) e così pure l'abbaino al terzo piano. (*vedi allegato 12*)
